# Asbestinventarisatetest

Cambeenbos laan C 40A, 2960 Brecht

Attestnummer : 20240112-000178.000

**Niet-asbestveilig**

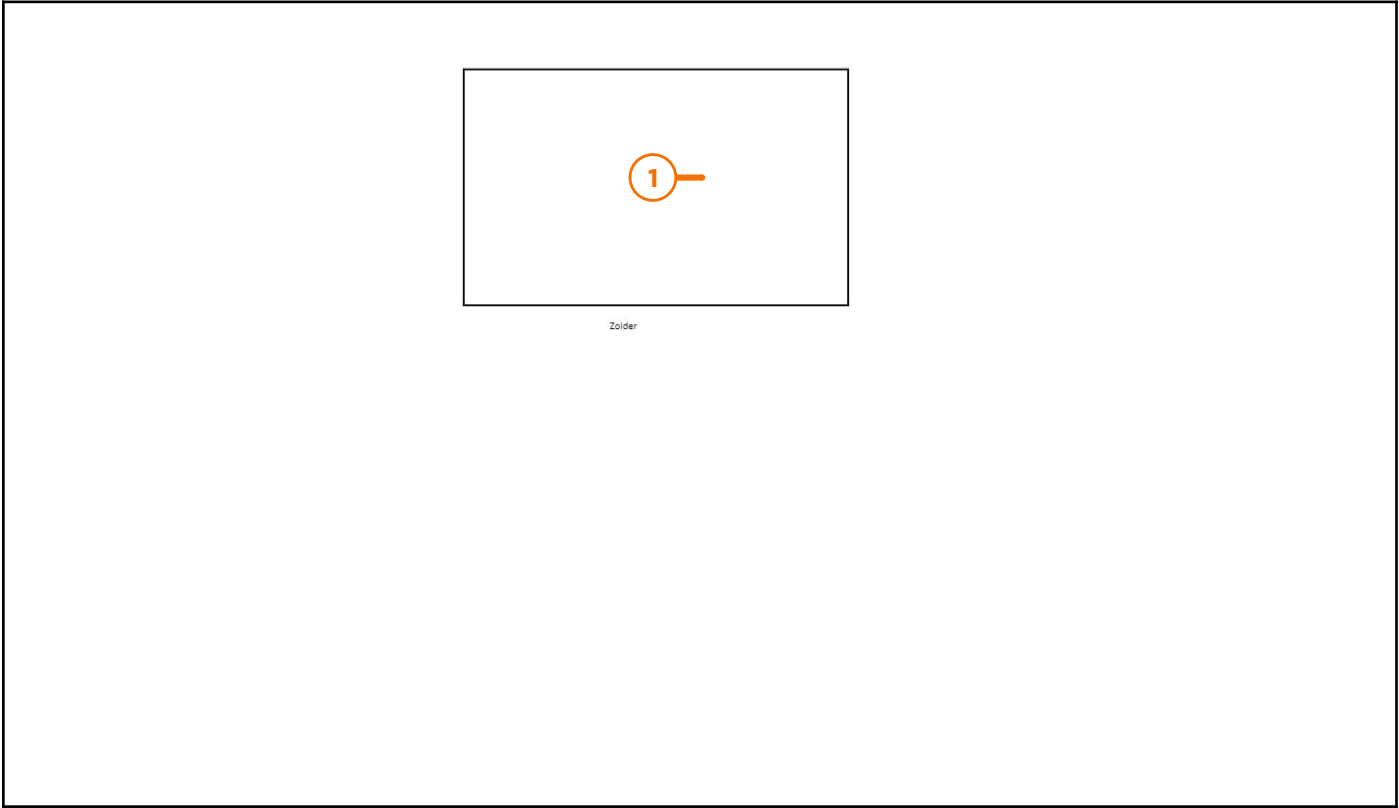
# Plan 1.1: Roetschuif - Zolder

| Beschrijving | Type | Actie |
|---|---|---|
| 1. Roetschuif | Asbestmateriaal | Verwijderen |

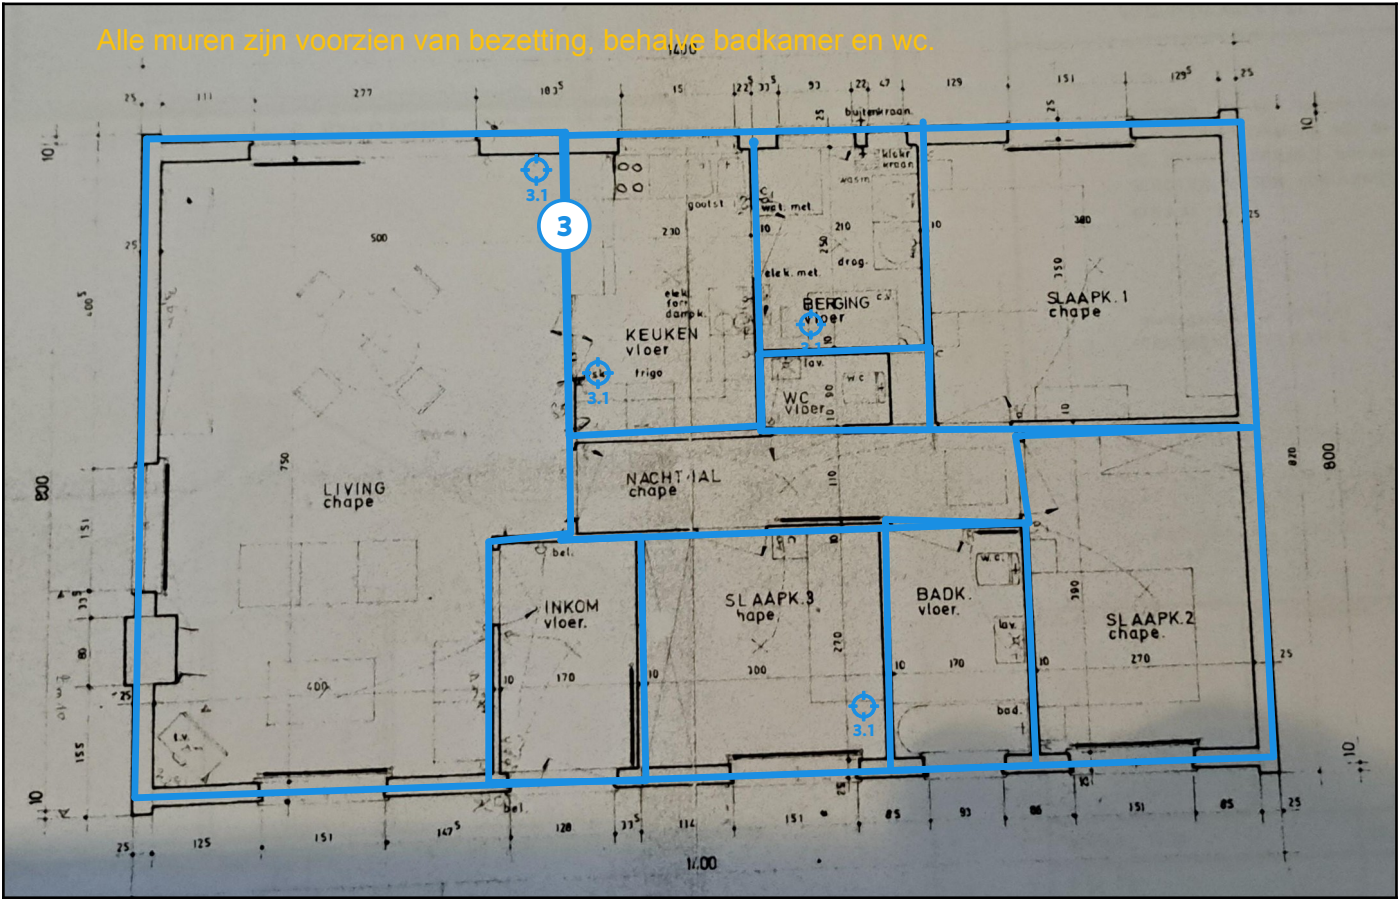
# Plan 1.2: Bezetting muren - Gelijkvloers

| Beschrijving | Type | Actie |
|---|---|---|
| 3. Bezetting muren | Geen asbest | - |

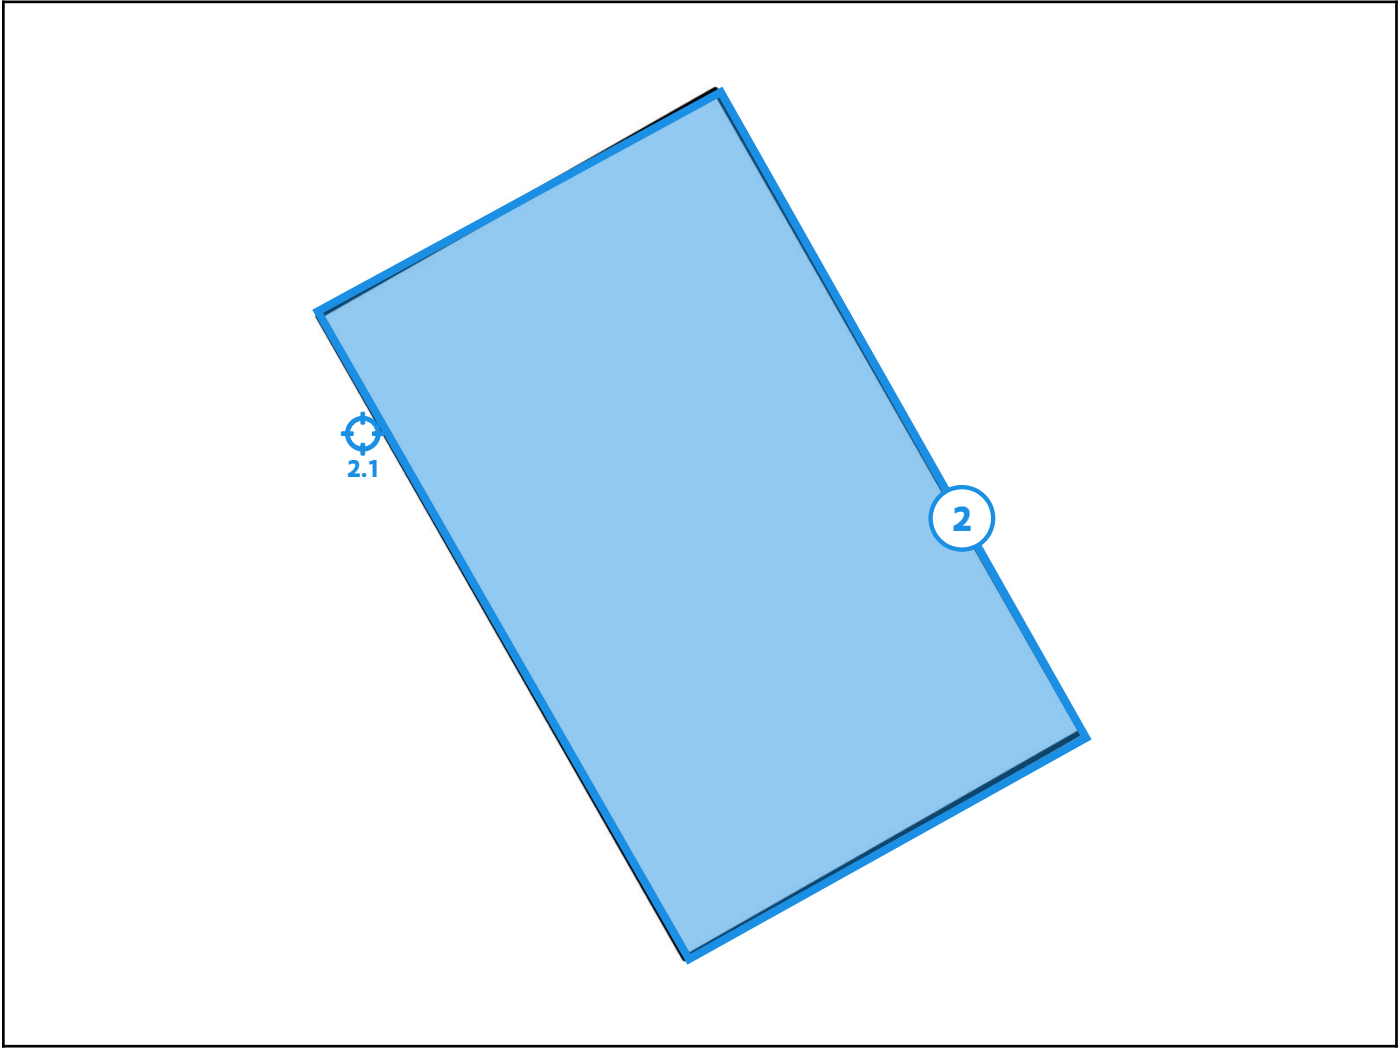
# Plan 3.1: Tuinhuis

| Beschrijving | Type | Actie |
|---|---|---|
| 2. Roofing tuinhuis | Geen asbest | - |

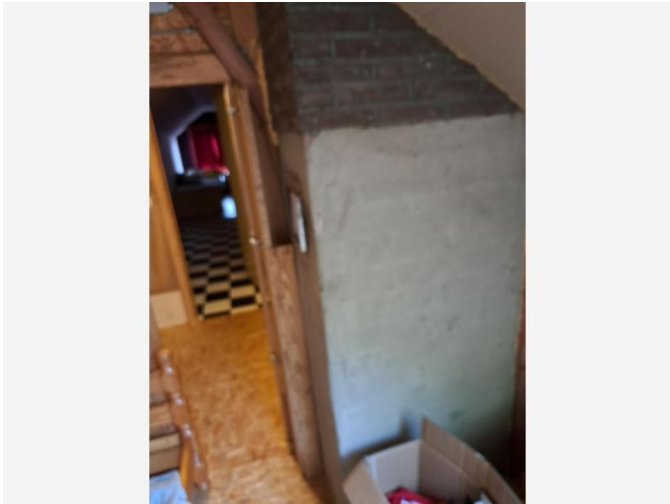
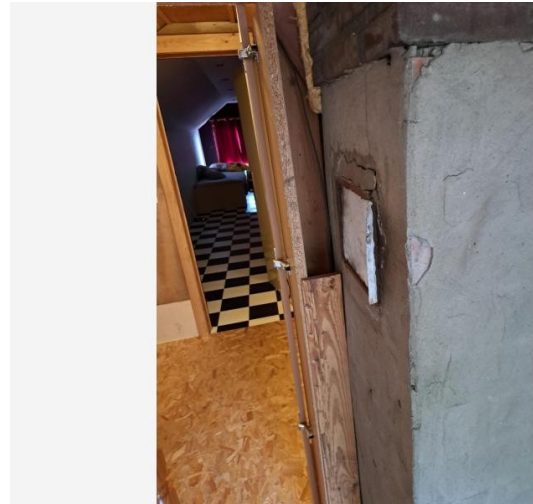
Het asbestmateriaal valt onder de mijlpaal van 2040.

| Eindbeoordeling materiaalarisico | Verhoogd materiaalarisico en/of verhoogde kans op vezelvrijgave |

| Asbestsoort (vezeltype) | Crocidoliet aanwezig |
| Asbestconcentratie | Laag (< 50%) |
| Afschermingsgraad van het gehele materiaal | Geheel of deels (ook) vrij aan de binnenlucht |
| Toestand van het materiaal | Licht beschadigd, licht verweerd. Intact materiaal type Pical – asbestboard of categorie III 'gebondenheid' |

| Beschrijving | Roetschuif |
| Asbestmateriaal | Brandwerende afsluiting (prefab geheel) - (vlinder)klep |

- Zorg voor een veilig beheer. Vermijd het beschadigen van het asbestmateriaal. Controleer de toestand jaarlijks op wijzigingen.

- Eenvoudige handelingen: mag via doe-het-zelf of door werknemer(s) met opleidingsattest eenvoudige handelingen  
Voor te verwijderen eerst fixeren.

Dragen van de juiste PBM's.

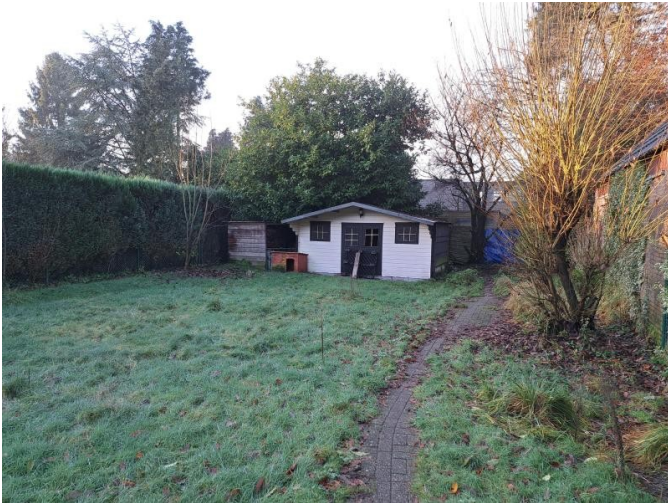
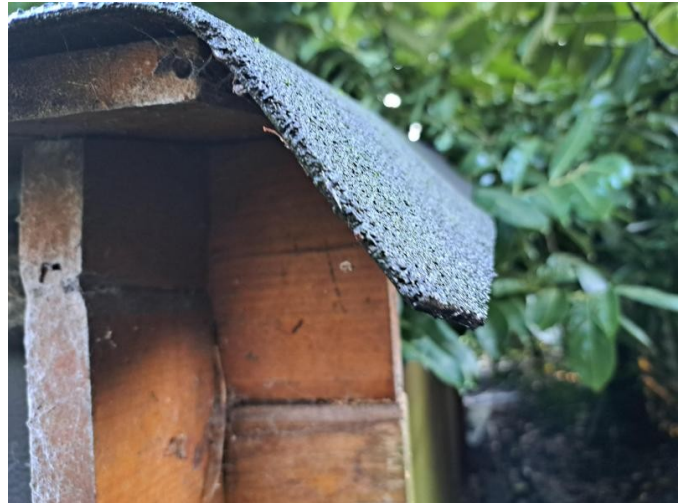
## Fiche 2: Roofing tuinhuis

Geen asbest

| # | Type | Referentie | Resultaat |
|---|---|---|---|
| 2.1 | Puntmonster | Roofing | Geen asbest |

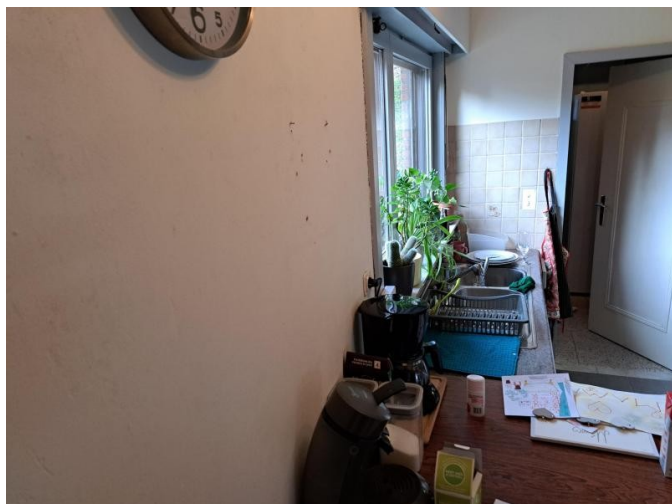
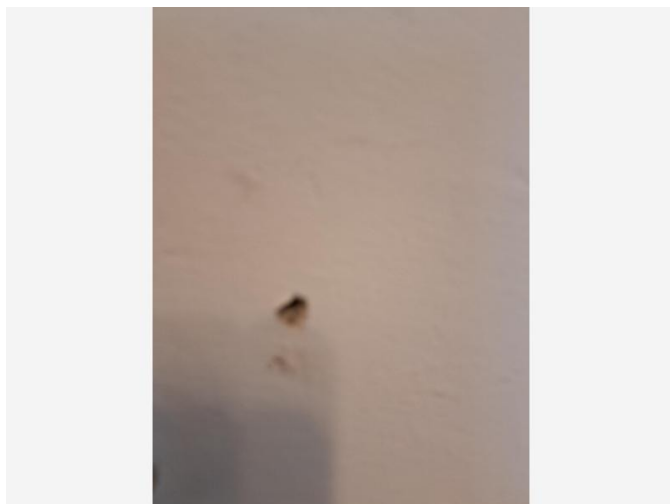
## Fiche 3: Bezetting muren

Geen asbest

| # | Type | Referentie | Resultaat |
|---|---|---|---|
| 3.1 | Mengmonster | Bezetting muren | Geen asbest |

| Opmerking | <p>De muren badkamer en wc zijn uitgevoerd in wandtegels.</p> <p>Het plafond is een houten roostering met gyproc.</p> |
