# Asbestinventarisatetest

Van Immerseelstraat 3, 2900 Schoten

Attestnummer : 20240908-000040.000

Uitgegeven op : 08.09.2024

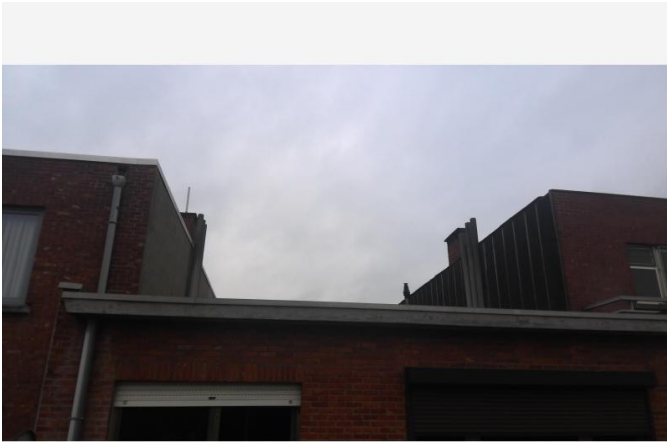
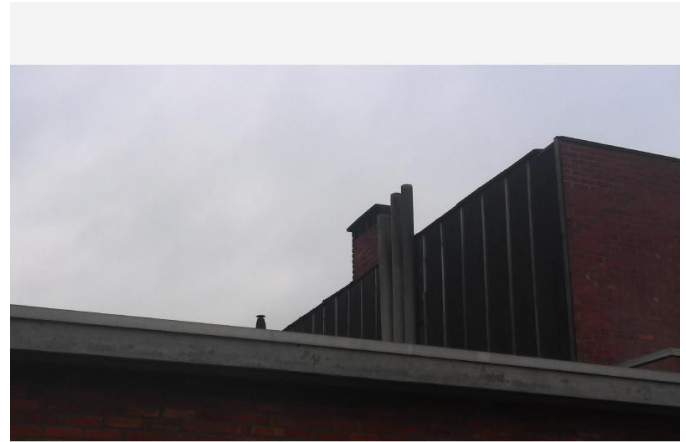
Het asbestmateriaal valt onder de mijlpaal van 2040.

| Eindbeoordeling materiaalrisico | Laag materiaalrisico en/of verlaagde kans op vezelvrijgave |

| Gebondenheid | Categorie 1: hechtgebonden in oorsprong |
| Asbestsoort (vezeltype) | Alleen chrysotiel |
| Asbestconcentratie | Laag (< 50%) |
| Afschermingsgraad van het gehele materiaal | Geheel of deels vrij aan de buitenlucht |
| Toestand van het materiaal | Licht beschadigd, licht verweerd. Intact calciumsilicaatmateriaal of categorie III 'gebondenheid' |

| Beschrijving | Schoorsteen |
| Hoeveelheid (lengte - omtrek - dikte - aantal) | <ul style="list-style-type: none"><li>• 3,00 m - 20,00 cm - 0,40 cm - 6 stuks</li></ul> |
| Eenvoudig bereikbaar | Nee <ul style="list-style-type: none"><li>• Verwijdering tast de bouwkundige integriteit aan.</li></ul> |

- Zorg voor een veilig beheer. Vermijd het beschadigen van het asbestmateriaal. Controleer de toestand jaarlijks op wijzigingen.
- Zorg voor een veilig beheer en verwijder dit asbestmateriaal wanneer het bij werken eenvoudig bereikbaar wordt. Controleer de toestand jaarlijks op wijzigingen.

- Eenvoudige handelingen: enkel door erkend asbestverwijderaar kan verwijderd worden door een aannemer met attest van eenvoudige handelingen.

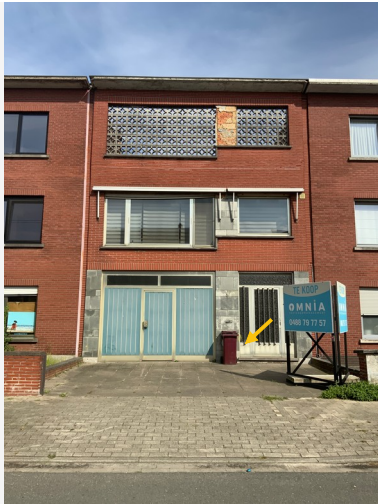
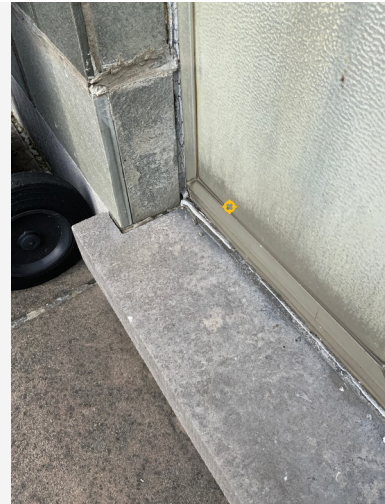
Het asbestmateriaal valt onder de mijlpaal van 2040.

| Eindbeoordeling materiaalisico | Laag materiaalisico en/of verlaagde kans op vezelvrijgave |

| Gebondenheid | Categorie 1: hechtgebonden in oorsprong |
| Asbestsoort (vezeltype) | Alleen chrysotiel |
| Afschermingsgraad van het gehele materiaal | Geheel of deels (ook) vrij aan de binnenlucht |
| Toestand van het materiaal | Licht beschadigd, licht verweerd. Intact calciumsilicaatmateriaal of categorie III 'gebondenheid' |

| # | Type | Referentie | Resultaat |
|---|---|---|---|
| 2.1 | Puntmonster | MM5 | Chrysotiel |

| Beschrijving | kit tussen kader en glas |

- Zorg voor een veilig beheer. Vermijd het beschadigen van het asbestmateriaal. Controleer de toestand jaarlijks op wijzigingen.

- Eenvoudige handelingen: mag via doe-het-zelf of door werknemer(s) met opleidingsattest eenvoudige handelingen  
angezien het hier om een beperkte vezelvrijgave gaat is eenvoudige handeling hiervoor geschikt

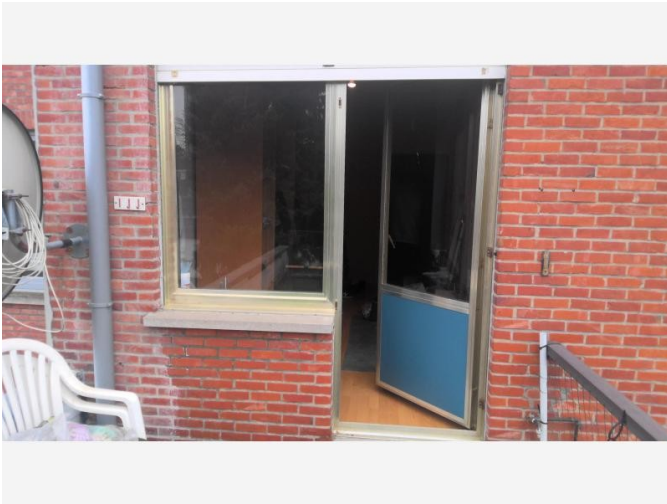
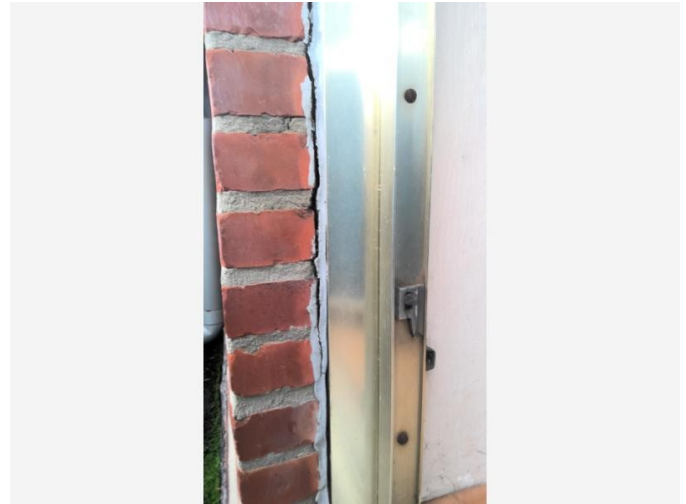
Het asbestmateriaal valt onder de mijlpaal van 2040.

| Eindbeoordeling materiaalrisico | Laag materiaalrisico en/of verlaagde kans op vezelvrijgave |

| Gebondenheid | Categorie 1: hechtgebonden in oorsprong |
| Asbestsoort (vezeltype) | Alleen chrysotiel |
| Asbestconcentratie | Laag (< 50%) |
| Afschermingsgraad van het gehele materiaal | Geheel of deels vrij aan de buitenlucht |
| Toestand van het materiaal | Licht beschadigd, licht verweerd. Intact calciumsilicaatmateriaal of categorie III 'gebondenheid' |

| # | Type | Referentie | Resultaat |
|---|---|---|---|
| 3.1 | Puntmonster | 2 | Chrysotiel |

| Beschrijving | Mastiek |

- Zorg voor een veilig beheer. Vermijd het beschadigen van het asbestmateriaal. Controleer de toestand jaarlijks op wijzigingen.
- Zorg voor een veilig beheer en verwijder dit asbestmateriaal wanneer het bij werken eenvoudig bereikbaar wordt. Controleer de toestand jaarlijks op wijzigingen.

- Eenvoudige handelingen: enkel door erkend asbestverwijderaar  
Kan verwijderd worden door erkend asbestverwijderaar.

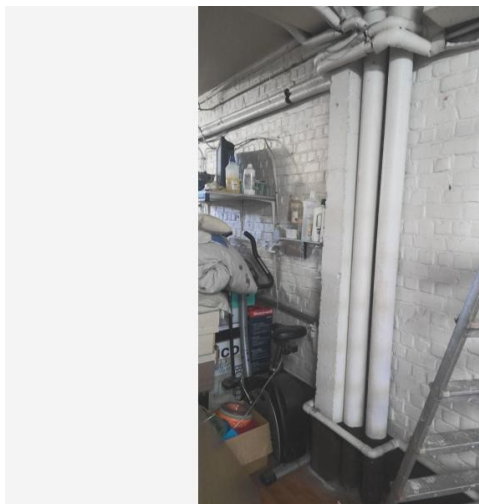
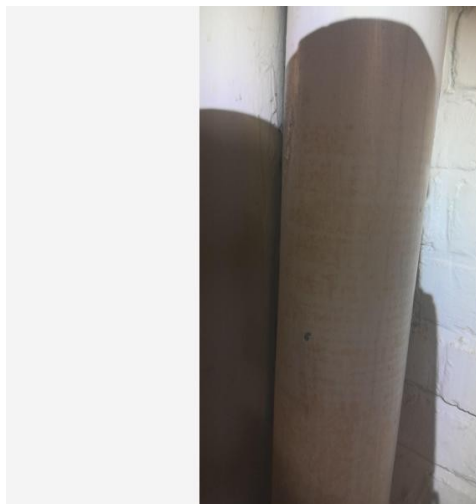
Het asbestmateriaal valt onder de mijlpaal van 2040.

| Eindbeoordeling materiaalrisico | Zeer laag materiaalrisico en/of zeer lage kans op vezelvrijgave |

| Gebondenheid | Categorie 1: hechtgebonden in oorsprong |
| Asbestsoort (vezeltype) | Alleen chrysotiel |
| Afschermingsgraad van het gehele materiaal | Geheel of deels (ook) vrij aan de binnenlucht |
| Toestand van het materiaal | Onbeschadigd, niet verweerd |

| Beschrijving | Buis |
| Hoeveelheid (lengte - omtrek - dikte - aantal) | <ul style="list-style-type: none"><li>• 2,50 m - 37,00 cm - 20,00 cm - 3 stuks</li></ul> |

- Zorg voor een veilig beheer. Vermijd het beschadigen van het asbestmateriaal. Controleer de toestand jaarlijks op wijzigingen.

- Eenvoudige handelingen: enkel door erkend asbestverwijderaar  
Kan verwijderd worden door een aannemer met een attest van eenvoudige handelingen

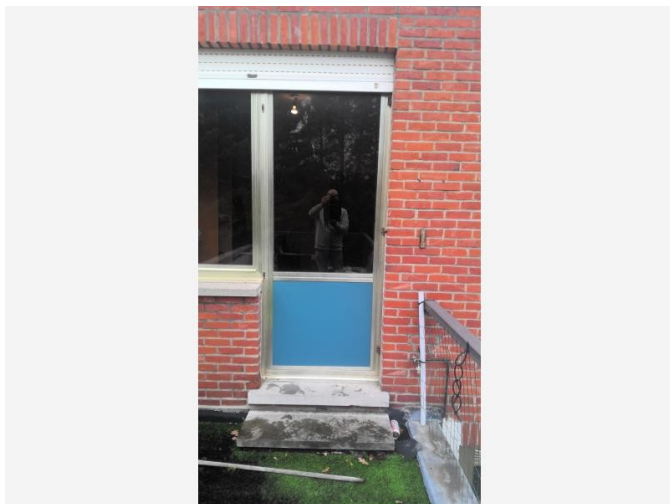
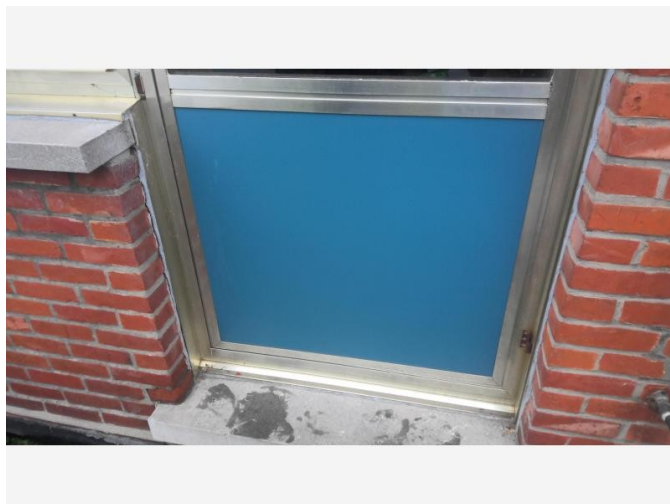
Het asbestmateriaal valt onder de mijlpaal van 2040.

| Eindbeoordeling materiaalrisico | Zeer laag materiaalrisico en/of zeer lage kans op vezelvrijgave |

| Gebondenheid | Categorie 1: hechtgebonden in oorsprong |
| Asbestsoort (vezeltype) | Alleen chrysotiel |
| Afschermingsgraad van het gehele materiaal | Geheel of deels vrij aan de buitenlucht |
| Toestand van het materiaal | Onbeschadigd, niet verweerd |

| Beschrijving | Decoratieve plaat |

- Zorg voor een veilig beheer. Vermijd het beschadigen van het asbestmateriaal. Controleer de toestand jaarlijks op wijzigingen.

- Eenvoudige handelingen: mag via doe-het-zelf of door werknemer(s) met opleidingsattest eenvoudige handelingen  
Bij vernieuwen schrijnwerk plaat afvoeren

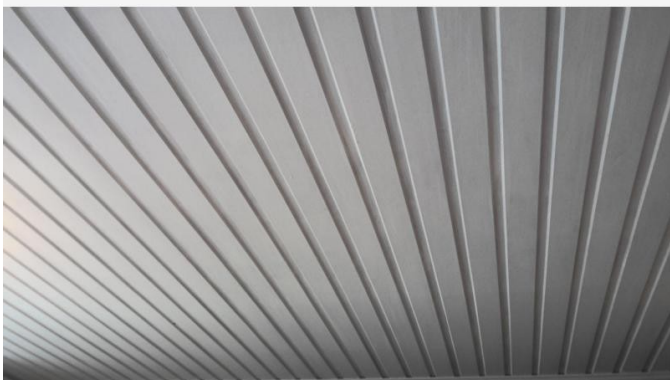
Plafond is bezet met houten latten

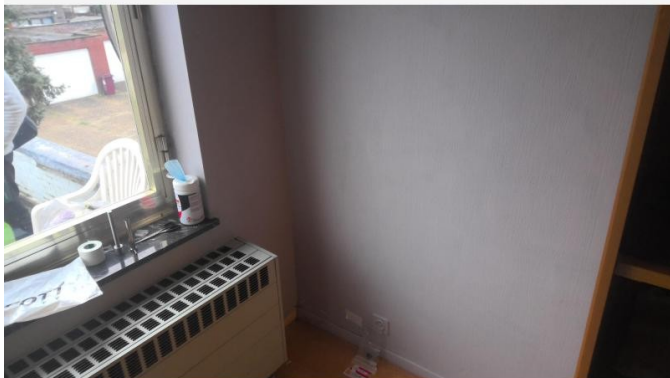
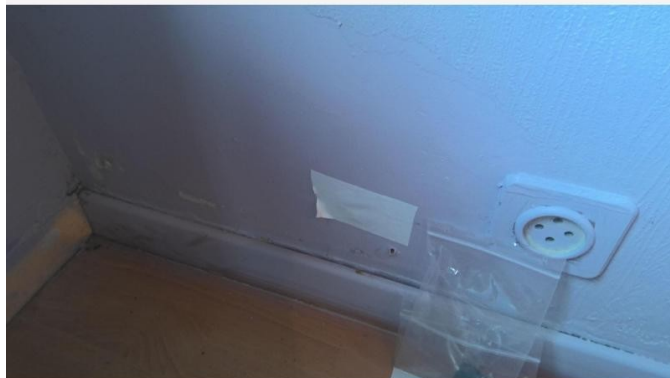
## Fiche 7: pleisterwerk

Geen asbest

| # | Type | Referentie | Resultaat |
|---|---|---|---|
| 7.1 | Mengmonster | 1 | Geen asbest |

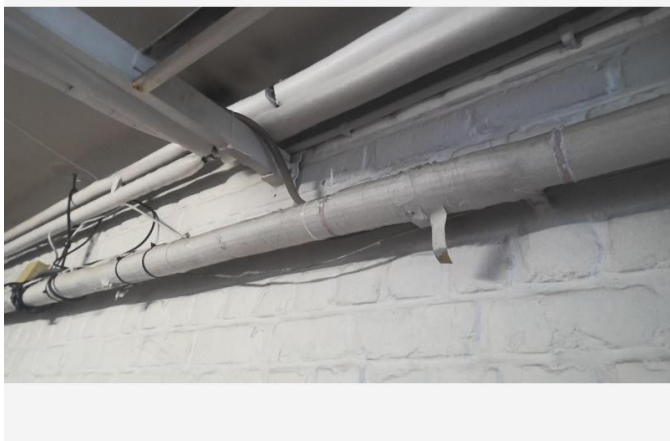
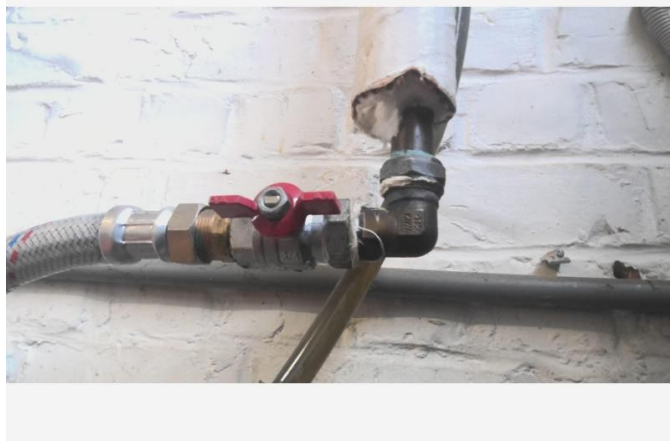
## Fiche 8: Leidingisolatie

Geen asbest

| # | Type | Referentie | Resultaat |
|---|---|---|---|
| 8.1 | Puntmonster | Id3 | Geen asbest |
