# Asbestinventarisatetest

De Daries 128, 2370 Arendonk

Attestnummer : 20240620-000399.000

**Niet-asbestveilig**

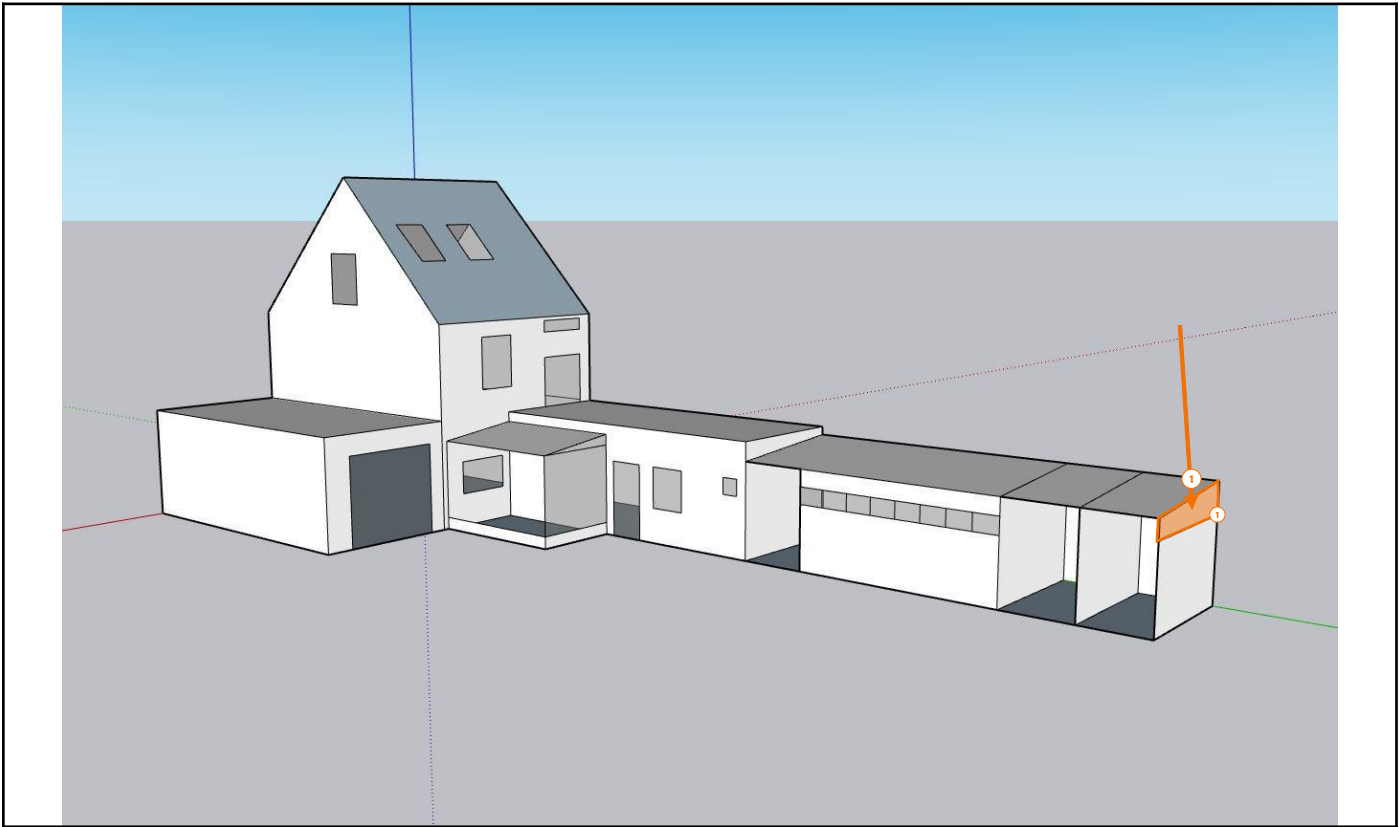
# Plan 1.2: plaat tuinhuis

| Beschrijving | Type | Actie |
|---|---|---|
| 1. plaat tuinhuis | Asbestmateriaal | <a href="#">Verwijderen</a> |

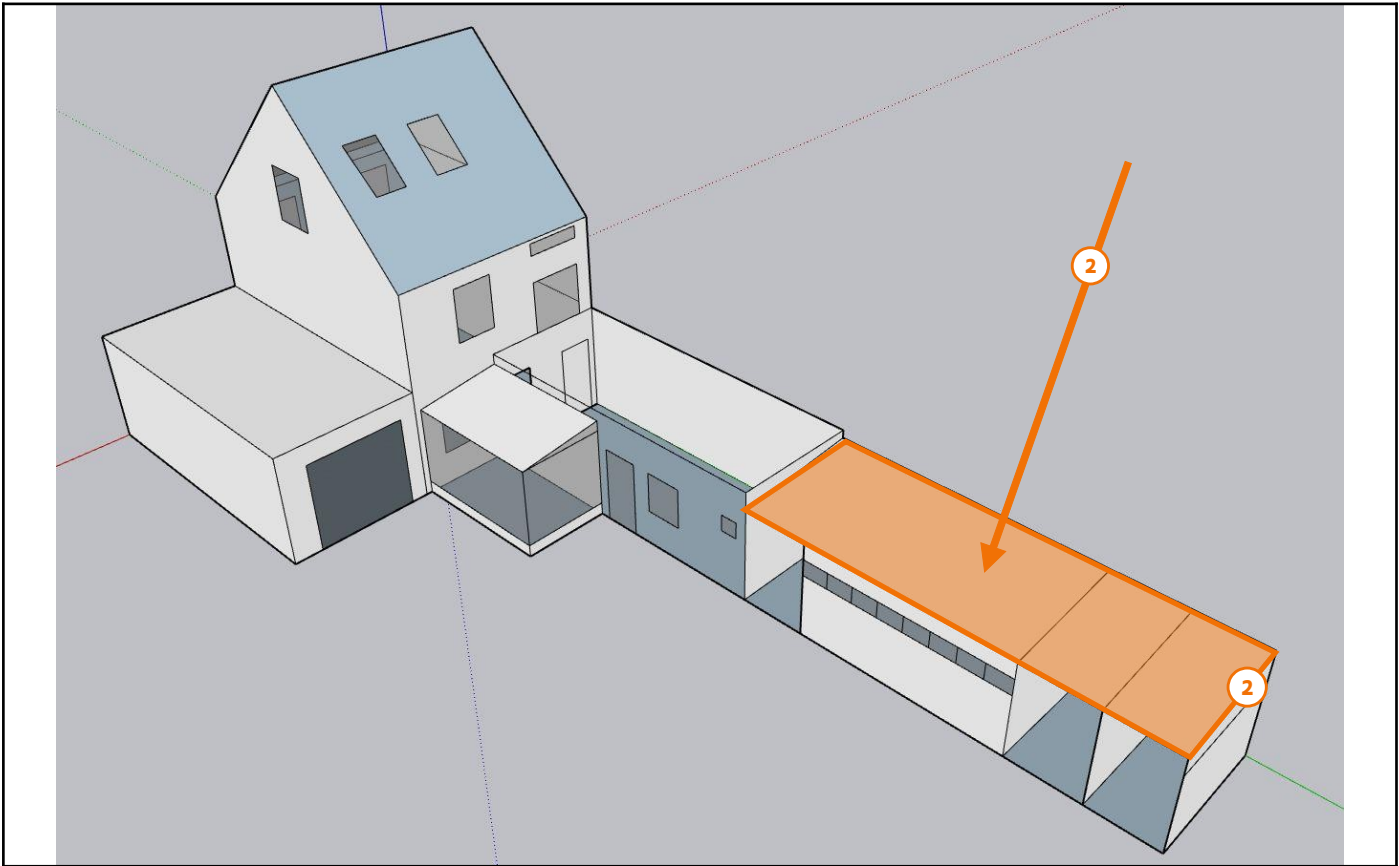
# Plan 1.7: golfplaten

| Beschrijving | Type | Actie |
|---|---|---|
| 2. golfplaten | Asbestmateriaal | <div>Verwijderen</div> |

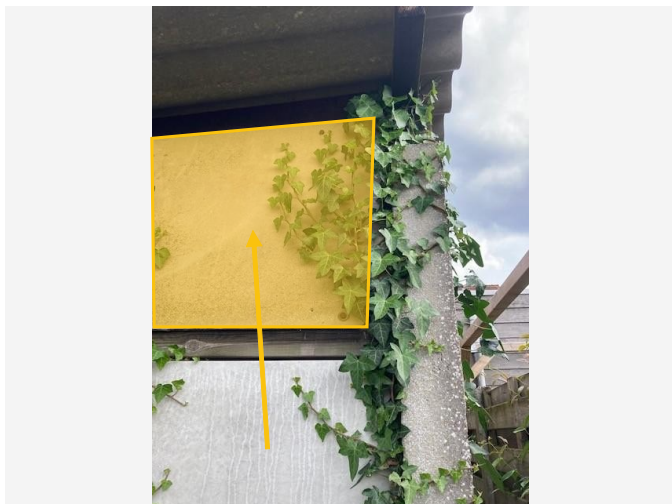
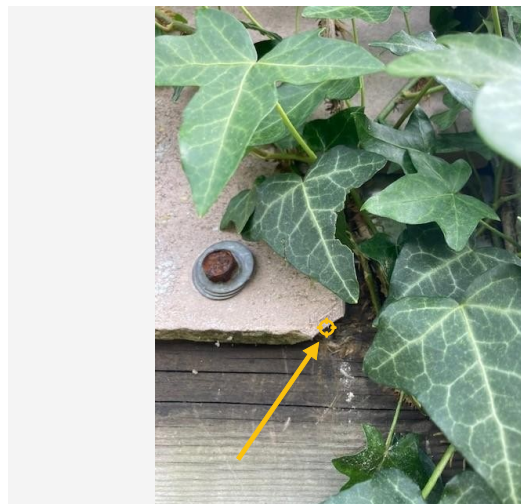
Het asbestmateriaal valt onder de mijlpaal van 2034.

| Eindbeoordeling materiaalisico | Laag materiaalisico en/of verlaagde kans op vezelvrijgave |

| Toestand van het materiaal | Licht beschadigd, licht verweerd. Intact materiaal type Pical – asbestboard of categorie III 'gebondenheid' |

| # | Type | Referentie | Resultaat |
|---|---|---|---|
| 1.1 | Puntmonster | mm3 | Chrysotiel |

| Asbestmateriaal | Dak- en gevelbekleding - Plaat |

- Zorg voor een veilig beheer. Vermijd het beschadigen van het asbestmateriaal. Controleer de toestand jaarlijks op wijzigingen.

- Eenvoudige handelingen: mag via doe-het-zelf of door werknemer(s) met opleidingsattest eenvoudige handelingen  
Voor de verwijdering van asbest verwijs ik graag naar [Ovam.Vlaanderen.be/wie-mag-wat-verwijderen](https://www.ovam.vlaanderen.be/wie-mag-wat-verwijderen).

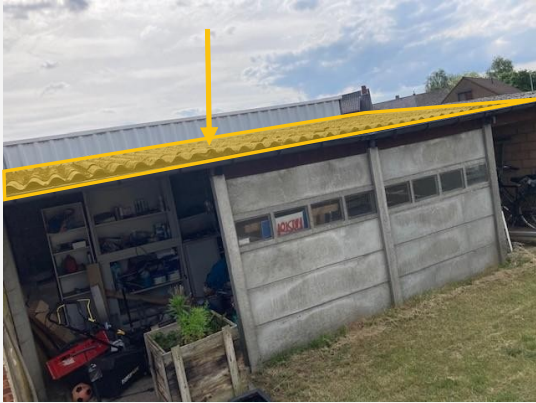
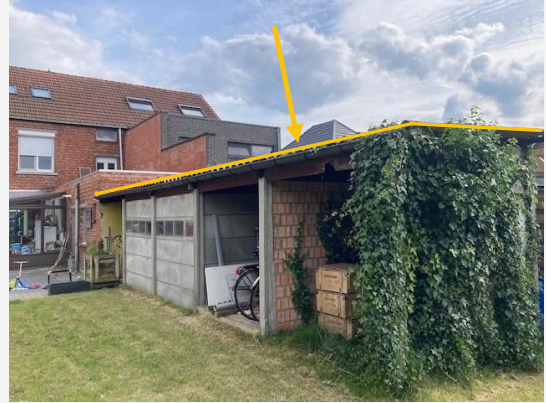
Het asbestmateriaal valt onder de mijlpaal van 2034.

| Eindbeoordeling materiaalrisico | Verhoogd materiaalrisico en/of verhoogde kans op vezelvrijgave |

| Toestand van het materiaal | Matig beschadigd, matig verweerd |

| Asbestmateriaal | Dak- en gevelbekleding - Golfplaat |

- Zorg voor een veilig beheer. Vermijd het beschadigen van het asbestmateriaal. Controleer de toestand jaarlijks op wijzigingen.
- Hemelwater dat afspoelt van asbestcement daken of gevels kan asbestdeeltjes bevatten. Gebruik het enkel voor gesloten circuits (bv. spoelen toiletten). Reinig na het vervangen van het dak of de gevel de dakgoten en regenwaterput of -ton om asbesthoudend sediment of slib te verwijderen

- Eenvoudige handelingen: mag via doe-het-zelf of door werknemer(s) met opleidingsattest eenvoudige handelingen  
Voor de verwijdering van asbest verwijs ik graag naar [Ovam.Vlaanderen.be/wie-mag-wat-verwijderen](https://www.ovam.vlaanderen.be/wie-mag-wat-verwijderen).

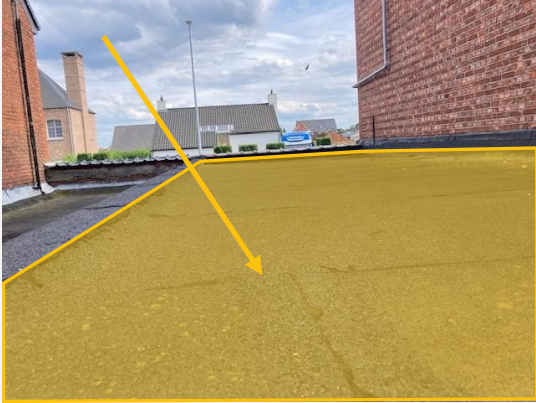
*Situeringsfoto*

**Bouwjaar:** 2006

*Constructies gebouwd vanaf 2001 moeten niet onderzocht worden*

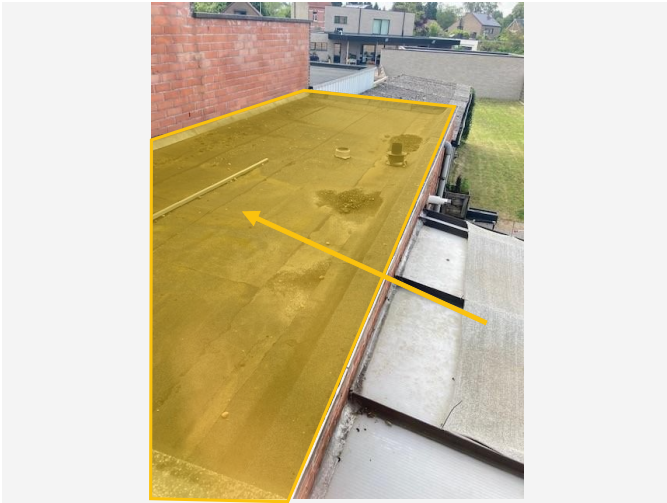
Situeringsfoto

**Bouwjaar:** 2018

*Constructies gebouwd vanaf 2001 moeten niet onderzocht worden*

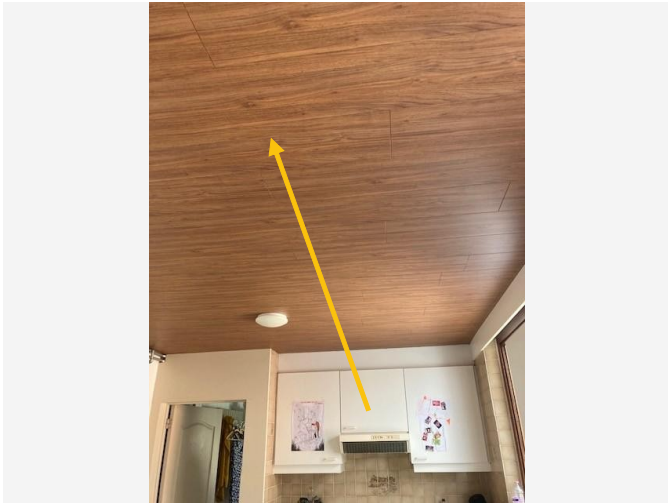
In vele ruimtes op het gelijkvloers en het 1ste vd zijn valse plafonds geplaatst. Hieronder kan pleister aanwezig zijn, echter niet waarneembaar/vast te stellen.

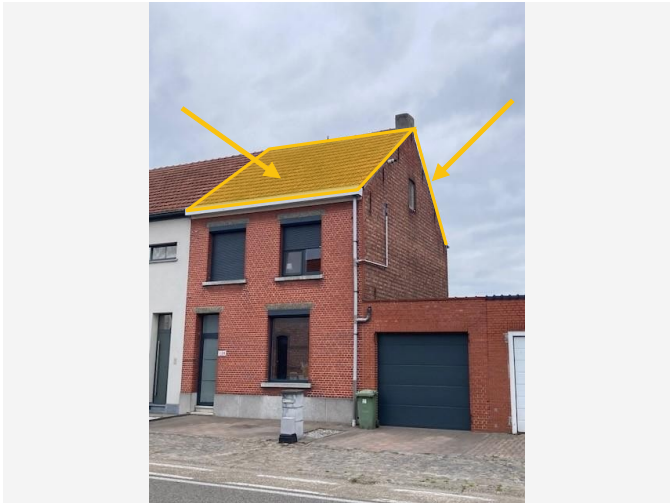
Volgens eigenaar is er geen onderdak aanwezig, de opbouw is als volgt: pannen, isolatie en daarover afgewerkt met gypoc.

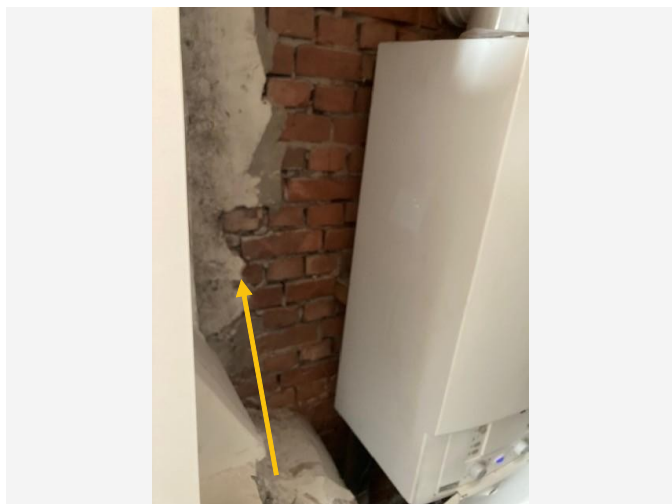
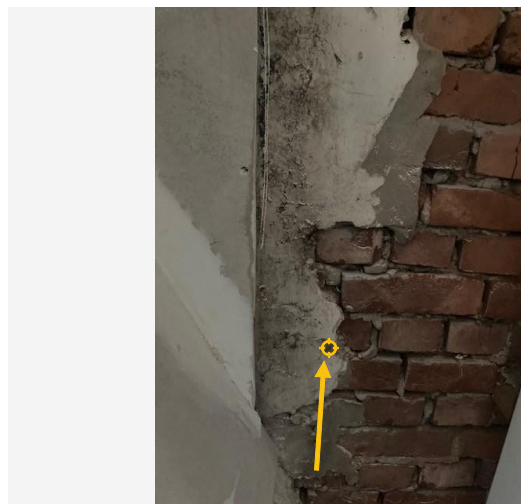
## Fiche 7: pleister muur zolder

Geen asbest

| # | Type | Referentie | Resultaat |
|---|---|---|---|
| 7.1 | Puntmonster | mm4 | Geen asbest |

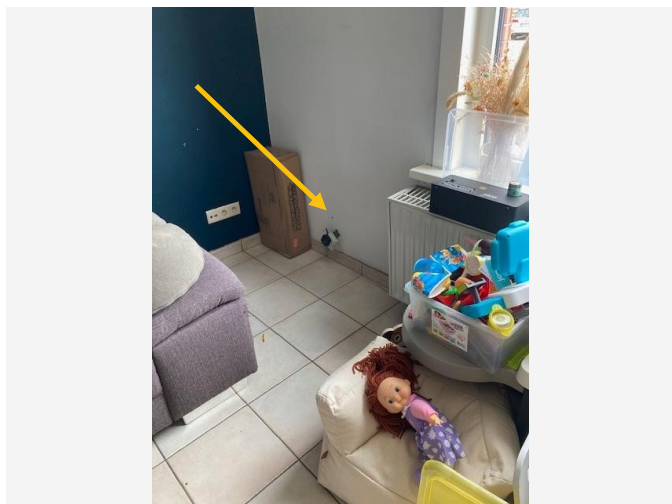
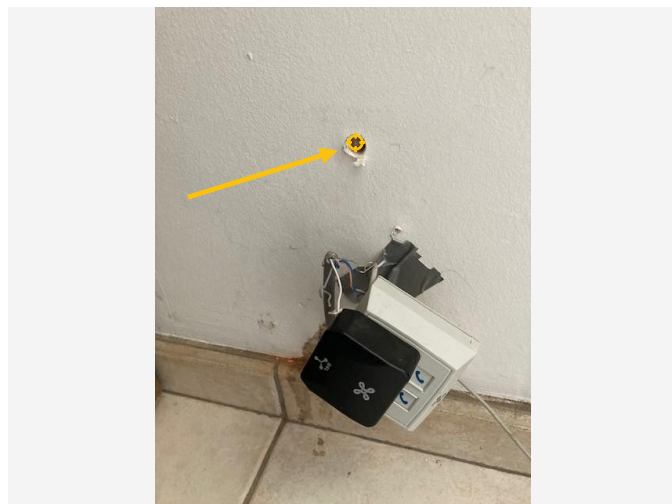
## Fiche 8: pleister muur gvl living

Geen asbest

| # | Type | Referentie | Resultaat |
|---|---|---|---|
| 8.1 | Puntmonster | mm1 | Geen asbest |

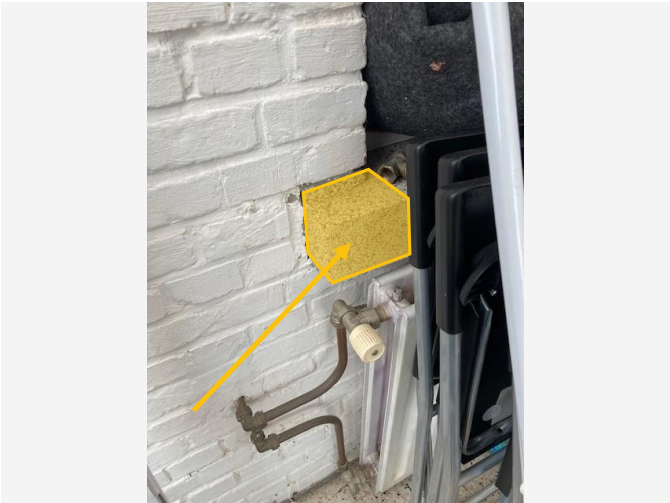
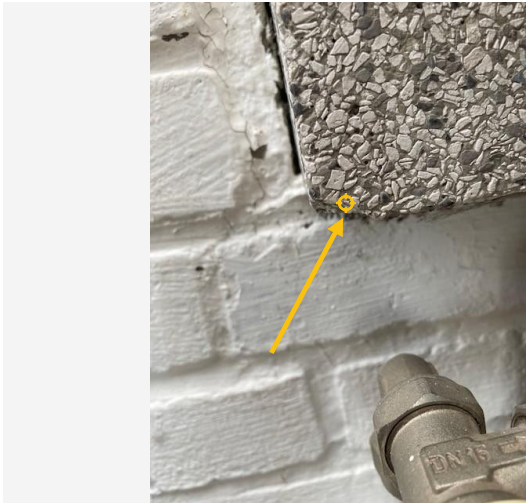
Geen asbest

| # | Type | Referentie | Resultaat |
|---|---|---|---|
| 9.1 | Puntmonster | mm2 | Geen asbest |

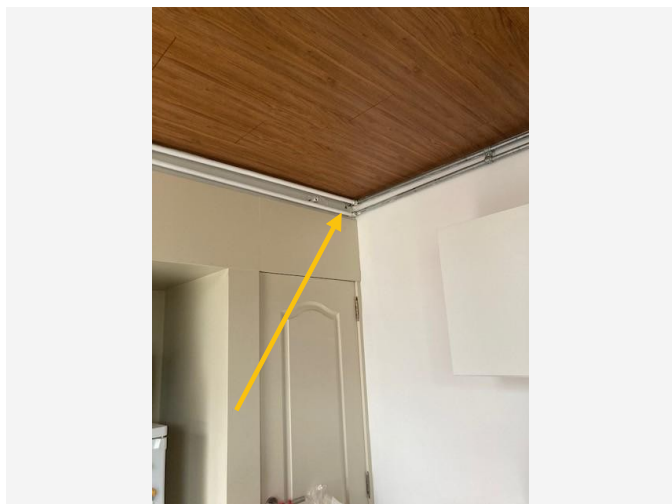
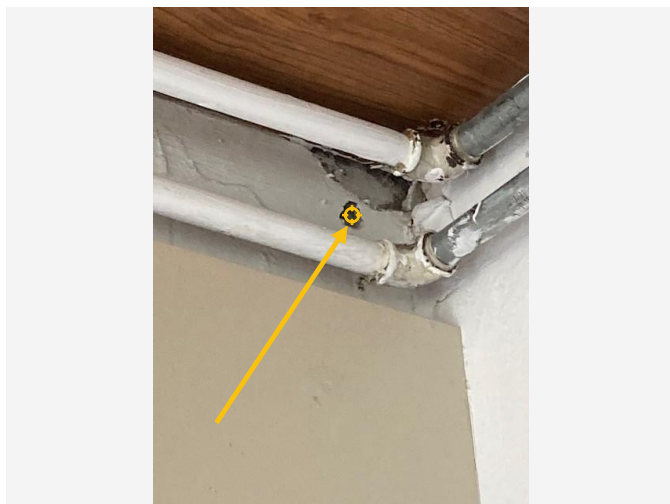
## Fiche 10: pleister muur keuken gvl

Geen asbest

| # | Type | Referentie | Resultaat |
|---|---|---|---|
| 10.1 | Puntmonster | mm5 | Geen asbest |
