# Asbestinventarisatetest

Kruishofstraat 146/9E, 2020 Antwerpen

Attestnummer : 20240131-000329.000

Uitgegeven op : 31.01.2024

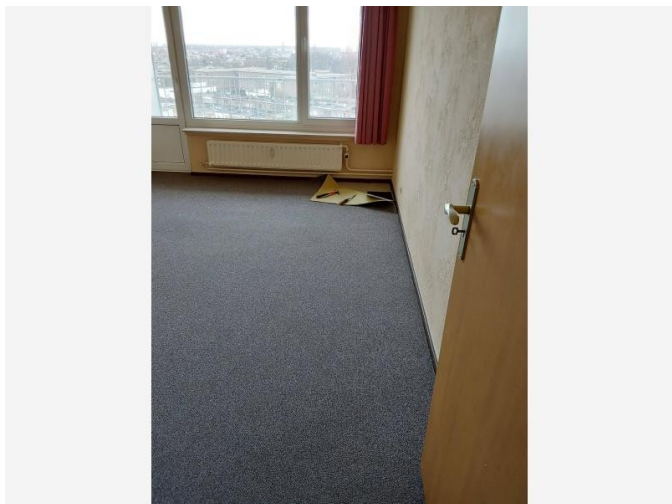
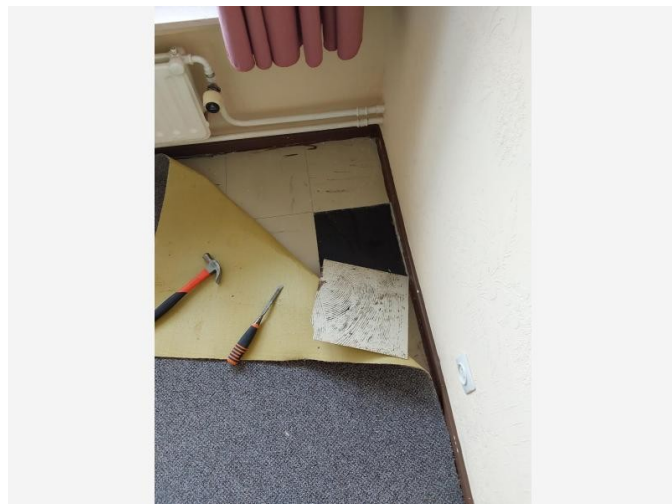
| Fiche 1: zwarte lijm..... | 11 |

Het asbestmateriaal valt onder de mijlpaal van 2040.

| Eindbeoordeling materiaalarisico | Laag materiaalarisico en/of verlaagde kans op vezelvrijgave |

| Toestand van het materiaal | Licht beschadigd, licht verweerd. Intact materiaal type Pical – asbestboard of categorie III 'gebondenheid' |

| # | Type | Referentie | Resultaat |
|---|---|---|---|
| 1.1 | Mengmonster | 4 | Chrysotiel |

| Beschrijving | zwarte lijm |
| Asbestmateriaal | In-situ afwerkingslagen - Lijmlaag |
| Hoeveelheid (oppervlakte - dikte - aantal) | • 45,00 m <sup>2</sup> - 0,10 mm - 1 stuk |

- Zorg voor een veilig beheer. Vermijd het beschadigen van het asbestmateriaal. Controleer de toestand jaarlijks op wijzigingen.

- Hermetische zone (erkend asbestverwijderaar)  
Stofvorming bij het verwijderen. Kan alleen met onderdruk door gespecialiseerde firma.

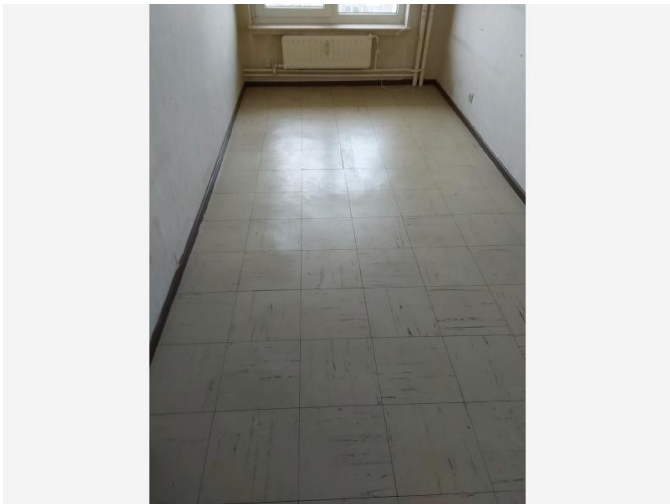
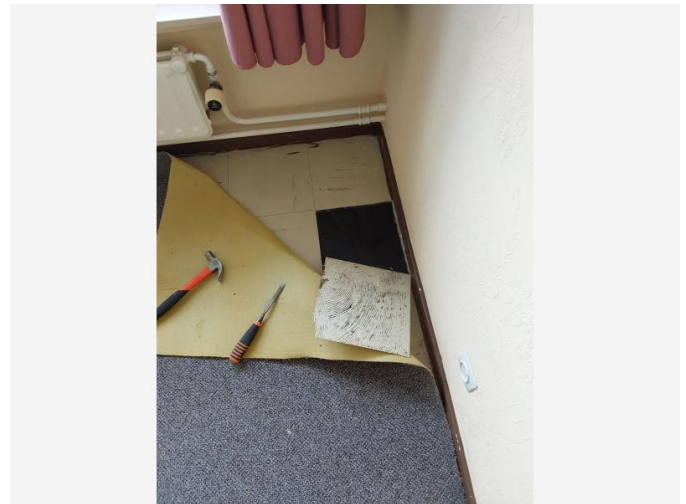
| Fiche 2: colovinyl tegels..... | 14 |

Het asbestmateriaal valt onder de mijlpaal van 2040.

| Eindbeoordeling materiaalisico | Laag materiaalisico en/of verlaagde kans op vezelvrijgave |

| Toestand van het materiaal | Licht beschadigd, licht verweerd. Intact materiaal type Pical – asbestboard of categorie III 'gebondenheid' |

| # | Type | Referentie | Resultaat |
|---|---|---|---|
| 2.1 | Puntmonster | 3 | Chrysotiel |

| Beschrijving | colovinyl tegels |
| Asbestmateriaal | Prefab - afwerking - Tegel |
| Hoeveelheid (oppervlakte - dikte - aantal) | • 64,00 m <sup>2</sup> - 0,40 cm - 1 stuk |

- Zorg voor een veilig beheer. Vermijd het beschadigen van het asbestmateriaal. Controleer de toestand jaarlijks op wijzigingen.

- Hermetische zone (erkend asbestverwijderaar)  
Stofvorming bij het verwijderen. Kan alleen met onderdruk door gespecialiseerde firma.

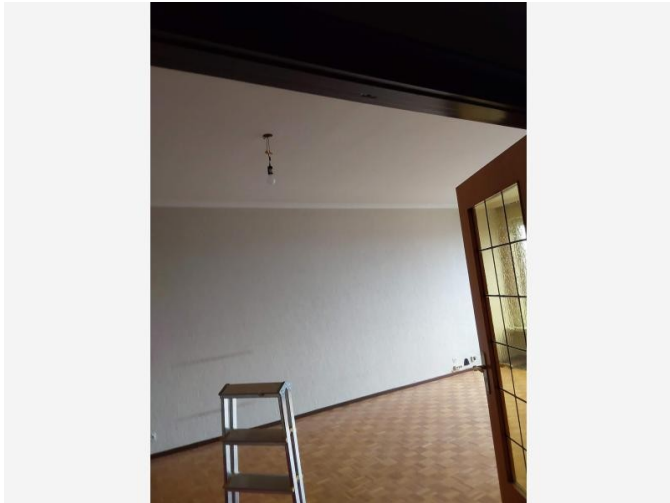
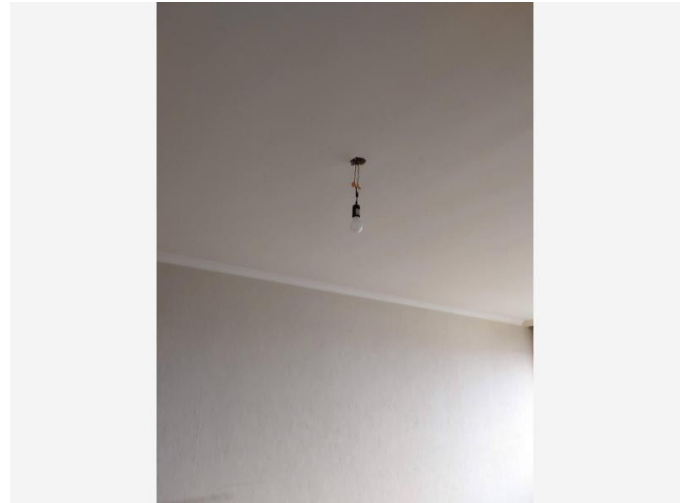
## Fiche 3: Pleisterwerk plafonds

Geen asbest

| # | Type | Referentie | Resultaat |
|---|---|---|---|
| 3.1 | Mengmonster | 2 | Geen asbest |

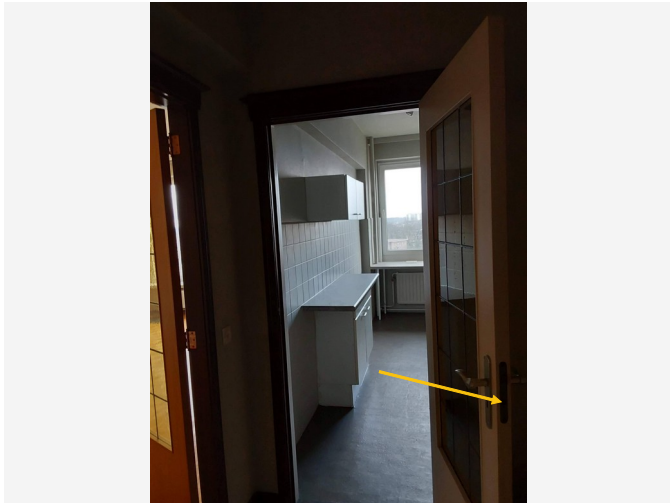
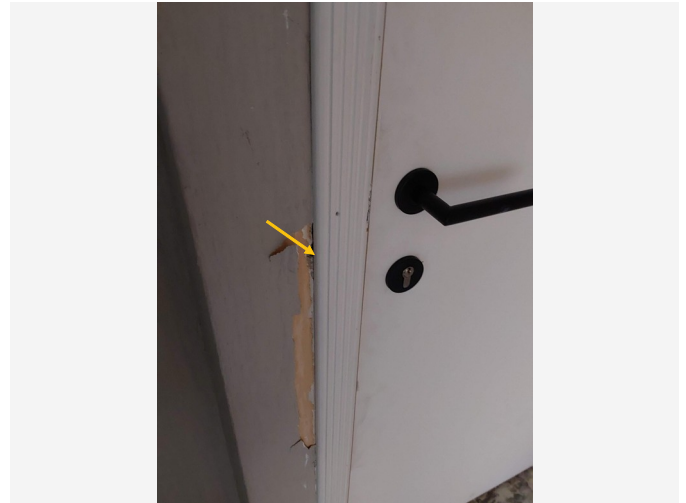
## Fiche 4: Pleisterwerk muren

Geen asbest

| # | Type | Referentie | Resultaat |
|---|---|---|---|
| 4.1 | Mengmonster | 1 | Geen asbest |
