# Asbestinventarisatetest

Boskant 8, 2260 Westerlo

Attestnummer : 20250509-000303.000

Uitgegeven op : 09.05.2025

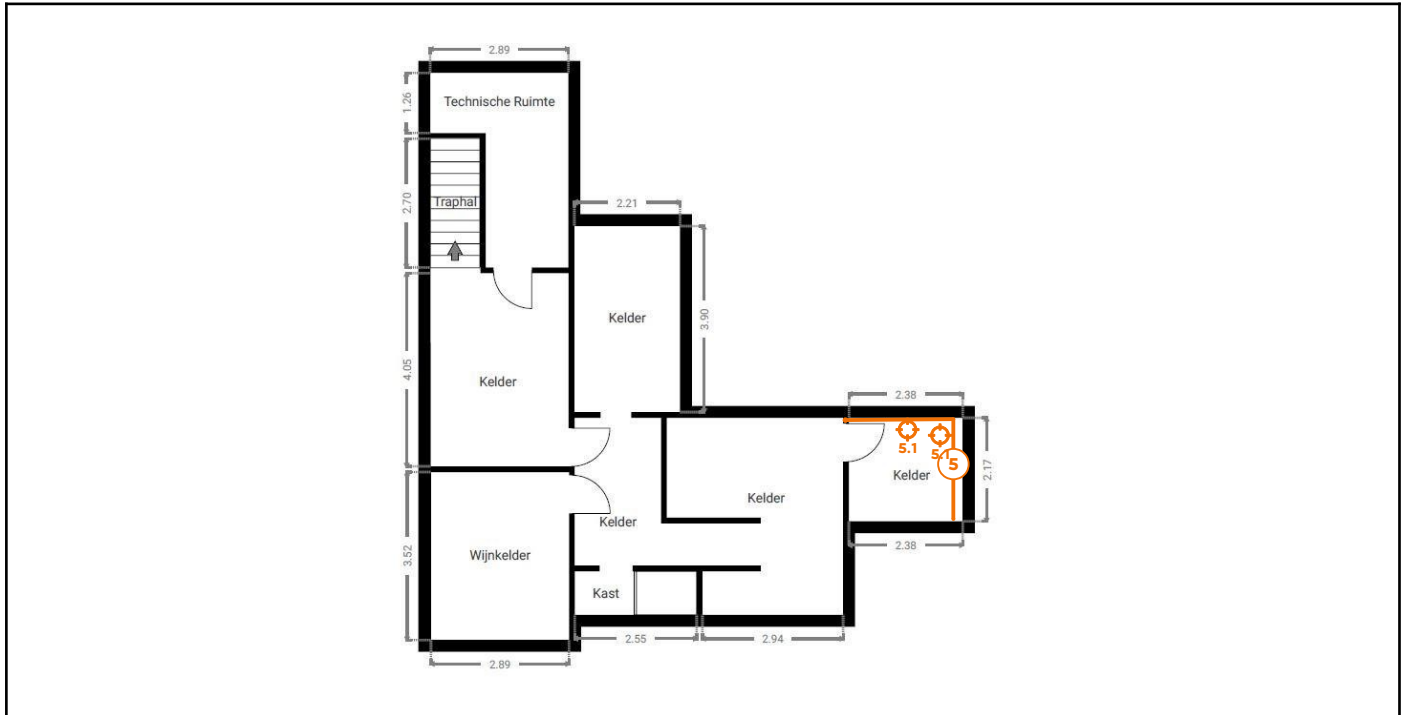
## Plan 1.2: Woonhuis - Kelder - Leidingisolatie

| Beschrijving | Type | Actie |
|---|---|---|
| 5. Woonhuis: leidingisolatie | Asbestmateriaal | <a href="#">Verwijderen</a> |

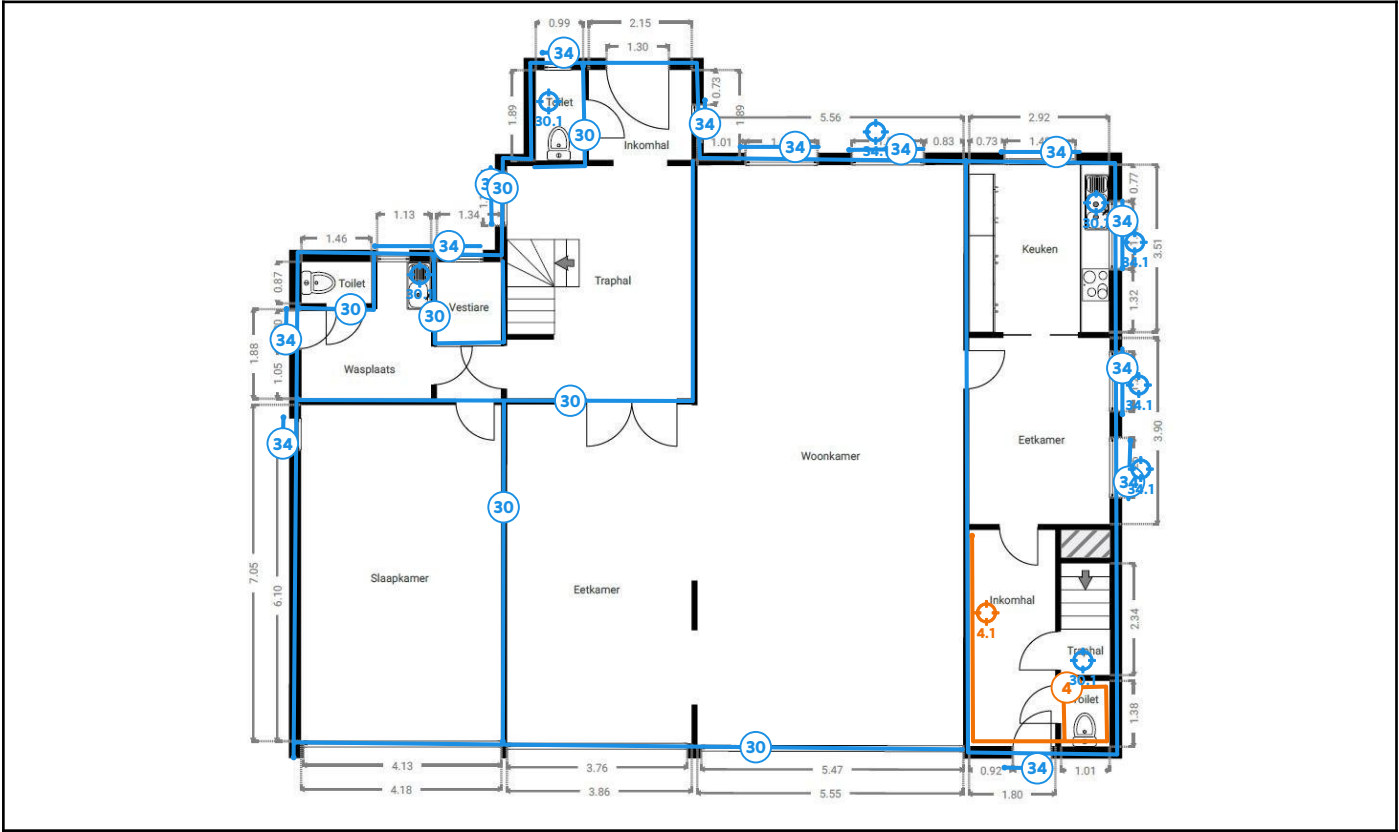
# Plan 1.5: Woonhuis - Gelijkvloers - Muren

| Beschrijving | Type | Actie |
|---|---|---|
| 4. Woonhuis: Muurbekleding achteraan | Asbestmateriaal | Verwijderen |

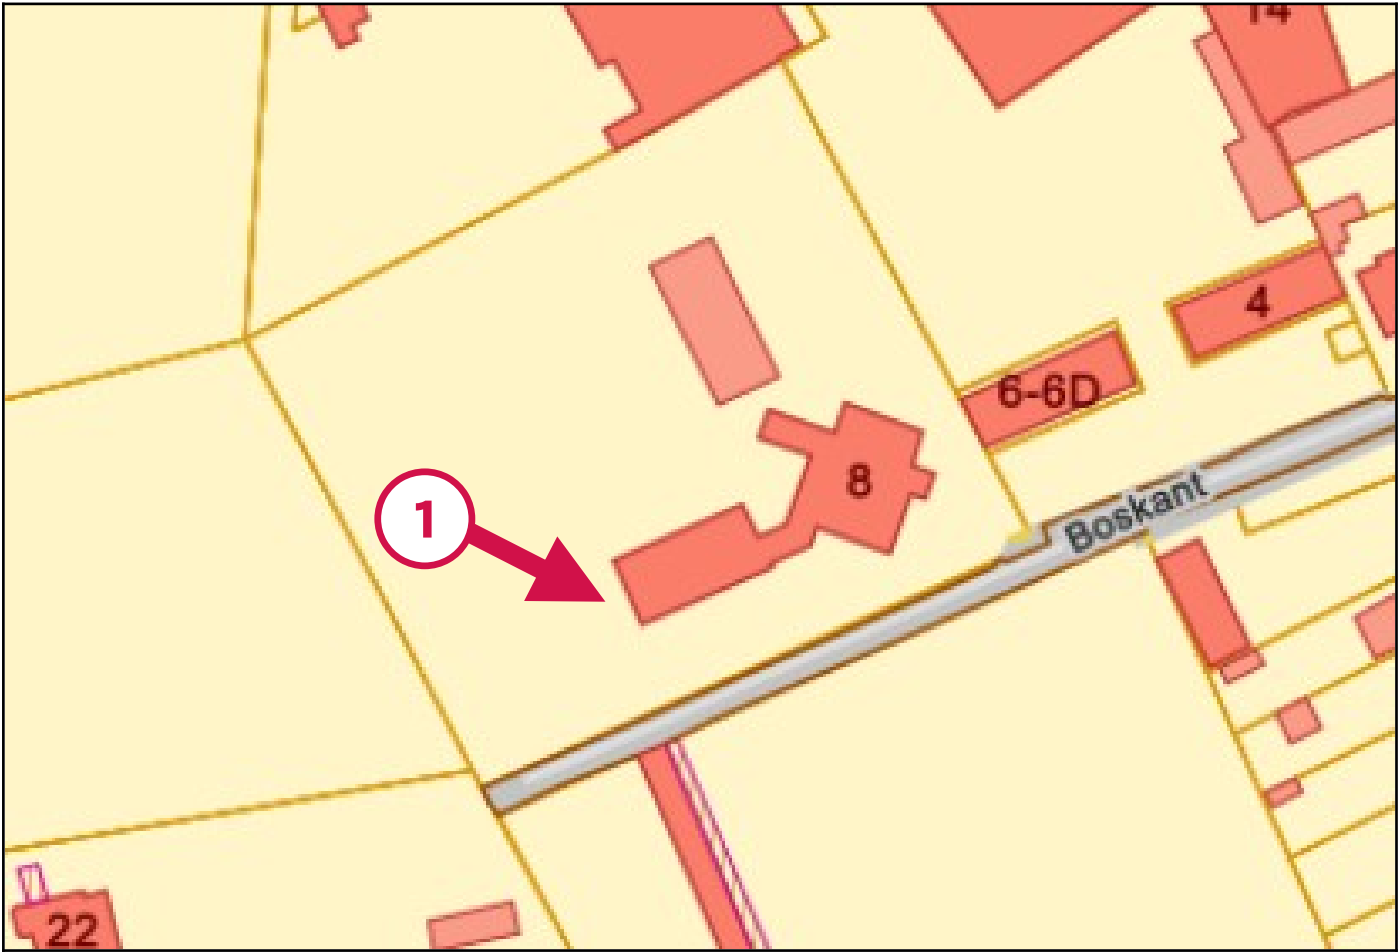
# Plan 10.1: Vaststellingen buiten de constructies

| Beschrijving | Type | Actie |
|---|---|---|
| 1. Afval: Roofing | Asbestmateriaal | Dringend verwijderen |

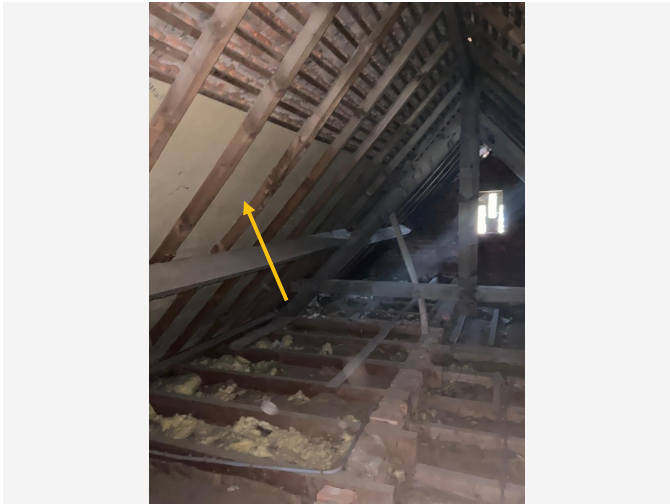
| Opmerking | De platen zijn niet doorgetrokken tot aan de nok van de zolderruimte. |

- Eenvoudige handelingen: mag via doe-het-zelf of door werknemer(s) met opleidingsattest eenvoudige handelingen  
Het verwijderen van de onderdakplaten is bijna onmogelijk zonder schade aan te brengen aan de bovenliggende panlatten (losbreken), na het wegnemen van de dakpannen. Het is aan te raden deze toepassing door een specialist te laten verwijderen.

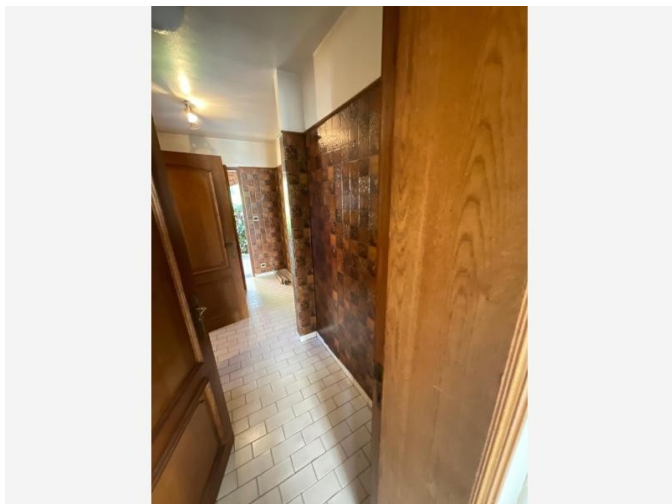
| Opmerking | Zonder destructief onderzoek was het slechts mogelijk om langs de randen een staal te nemen. Volgens het labo bevat het oppervlak onder het zeil geen asbest. Tijdens het verwijderen kan echter overdracht van asbestvezels op de lijmlaag optreden. Om die reden is het niet verantwoord om dit als niet-verdacht te classificeren. |

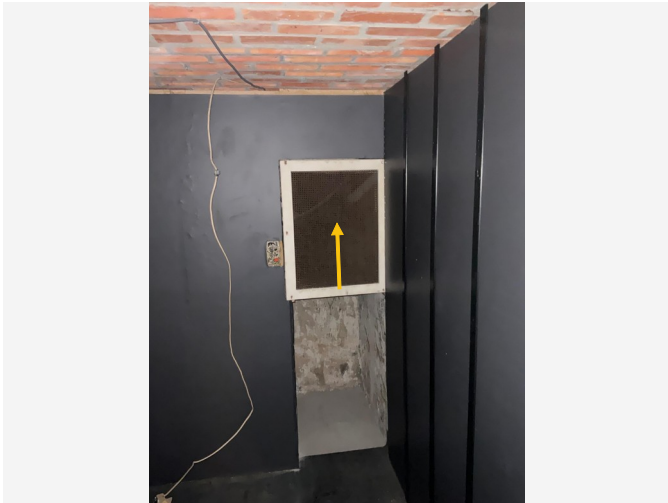
- Plan 5.1: Grondplan

**Uitleg van de asbestdeskundige:** Ruimtes met een plafond lager dan 1,50 meter vormen een ernstige belemmering voor het welzijn op het werk, met name omdat de lage hoogte de luchtcirculatie kan beperken, wat kan leiden tot een gebrek aan voldoende zuurstof.

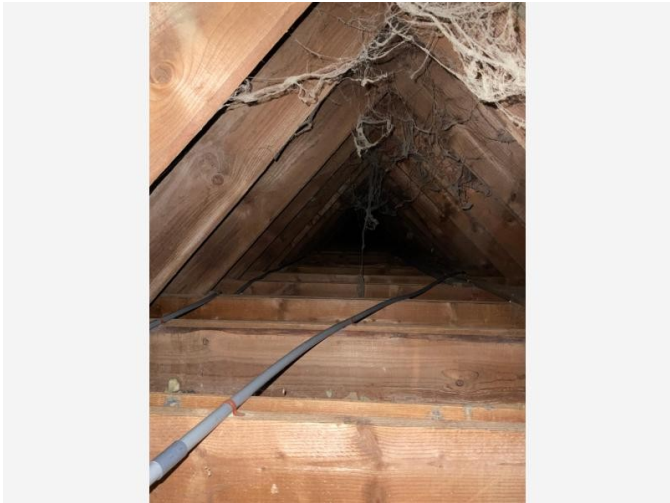
- Plan 9.1: Tuinhuis

**Uitleg van de asbestdeskundige:** Op de zolder was geen vloer aangebracht. In combinatie met de geringe hoogte was het daardoor niet mogelijk om de ruimte veilig te betreden zonder risico op schade aan de onderliggende constructie of om door het plafond te vallen.
