# Asbestinventarisatetest

Frank Craeybeckxlaan 13/4, 2100 Antwerpen

Attestnummer : 20240608-000051.000

Uitgegeven op : 08.06.2024

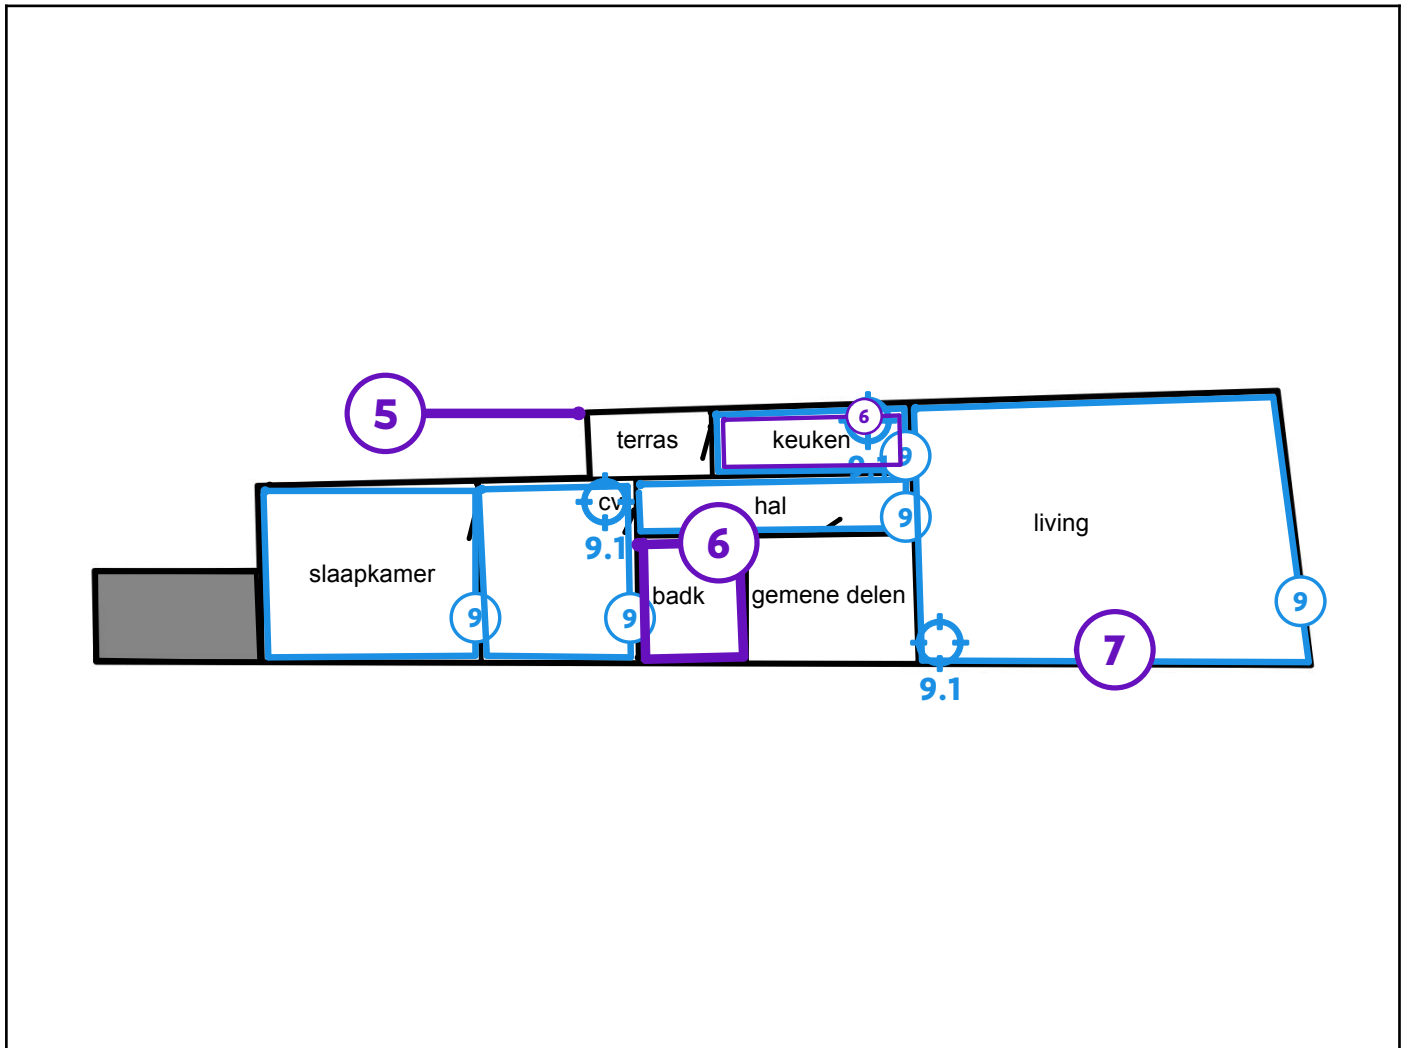
# Plan 1.1: Appartement #1

Beschrijving	Type	Actie
5. Leien buur (bij terras)	Advies	-
6. Tegellijm	Advies	-
7. Kachelkoord gecontroleerd	Advies	-
9. Pleisterwerk muren	Geen asbest	-
9.1 Code: 1	Mengmonster	-

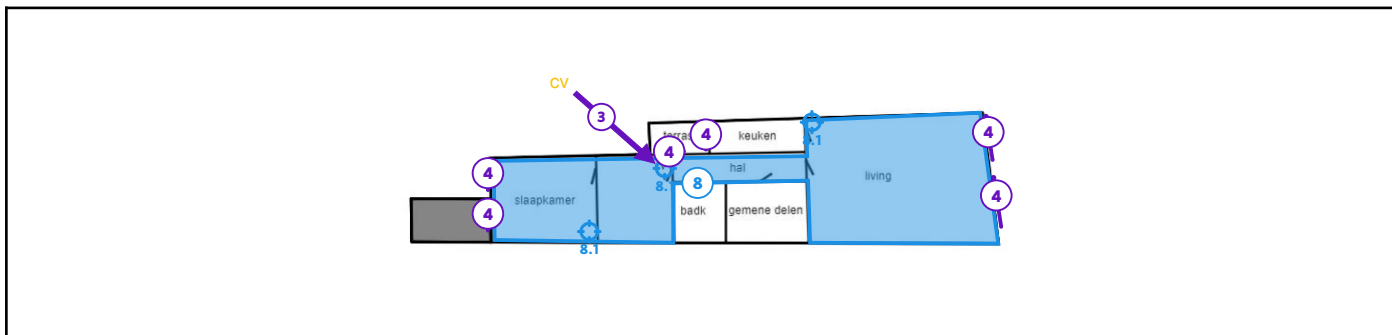
## Plan 1.2: Appartement #2

Beschrijving	Type	Actie
3. CV ketel 2016	Advies	-
4. Mastiek gecontroleerd	Advies	-
8. Pleisterwerk plafonds	Geen asbest	-
8.1 Code: 2	Mengmonster	-

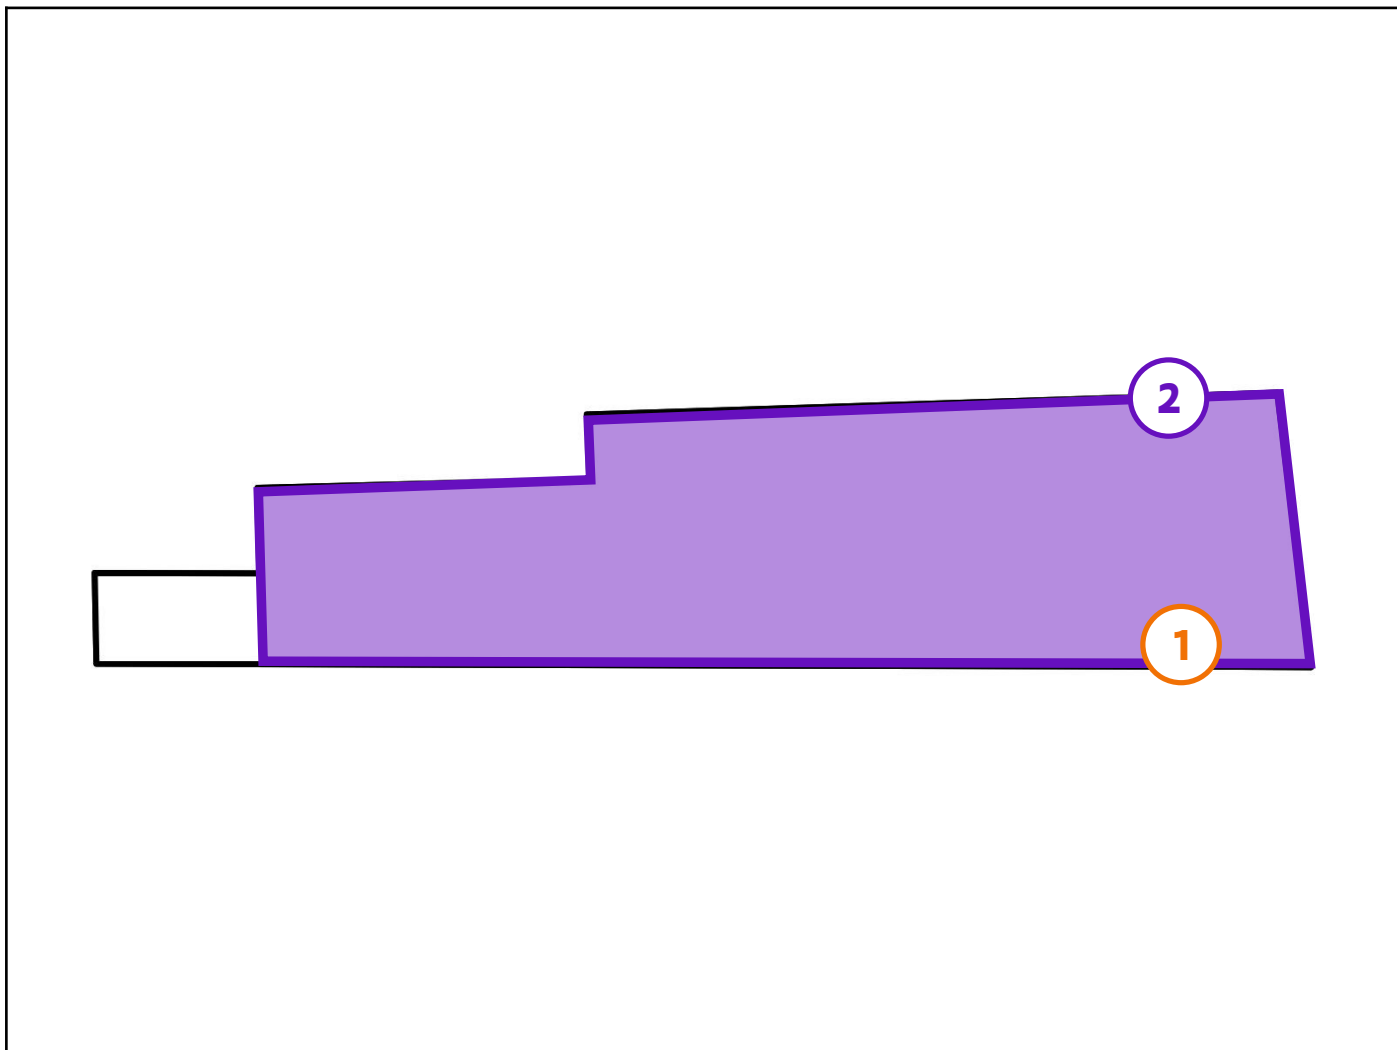
## Plan 1.3: dak

Beschrijving	Type	Actie
1. Schouwbus	Asbestmateriaal	Verwijderen
2. Dak niet (veilig) inspecteerbaar	Beperking	-

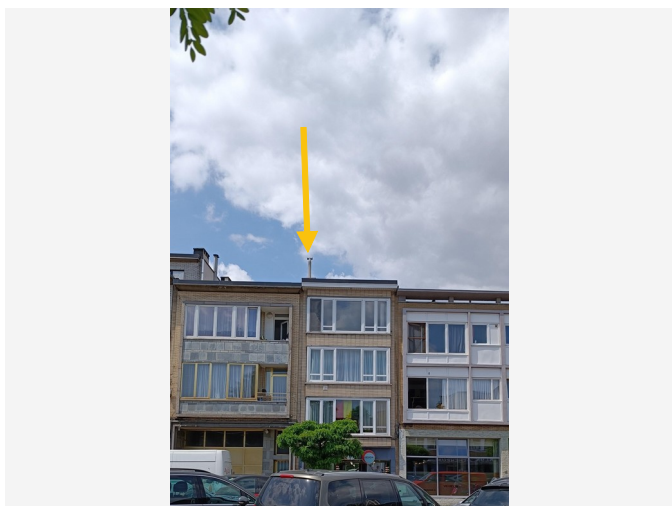
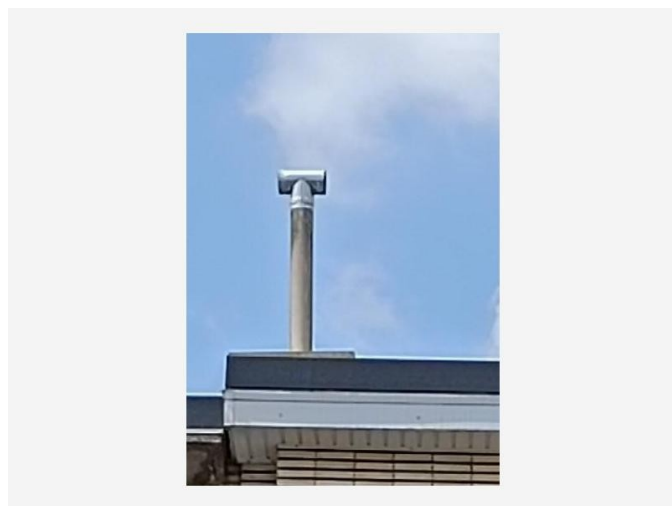
Het asbestmateriaal valt onder de mijlpaal van 2034.

Eindbeoordeling materiaalrisico	Verhoogd materiaalrisico en/of verhoogde kans op vezelvrijgave
---------------------------------	--

Gebondenheid	Categorie 1: hechtgebonden in oorsprong
Asbestsoort (vezeltype)	Crocidoliet aanwezig
Asbestconcentratie	Laag (< 50%)
Afschermingsgraad van het gehele materiaal	Geheel of deels (ook) vrij aan binnenluchtstromen
Toestand van het materiaal	Licht beschadigd, licht verweerd. Intact materiaal type Pical – asbestboard of categorie III 'gebondenheid'

Beschrijving	Schouwbus
Omgeving	Buiten
Primaire drager	HVAC infrastructuur en uitrusting
Asbestmateriaal	Rookgaskanaal
Bindmiddel van asbestmateriaal	Cement
Gebondenheid op basis van bindmiddel	Hecht
Hoeveelheid (lengte - omtrek - dikte - aantal)	• 1,50 m - 30,00 cm - 1,00 cm - 1 stuk
Totaal volume	0,005 m <sup>3</sup>

- Verwijder dit asbestmateriaal zo snel mogelijk. Volg de toestand goed op.

- Eenvoudige handelingen: mag via doe-het-zelf of door werknemer(s) met opleidingsattest eenvoudige handelingen  
EH via doe-het zelf

De buis kan voorzichtig losgebeiteld worden , extra bevochtigen om stof te voorkomen + dragen van de nodige beschermingsmiddelen (mondmasker ffp3, handschoenen,tyvec ) Bij de gemeente/containerpark afsluitzakken halen om dubbel in te pakken en af te voeren naar het containerpark als hechtgebonden asbestafval.

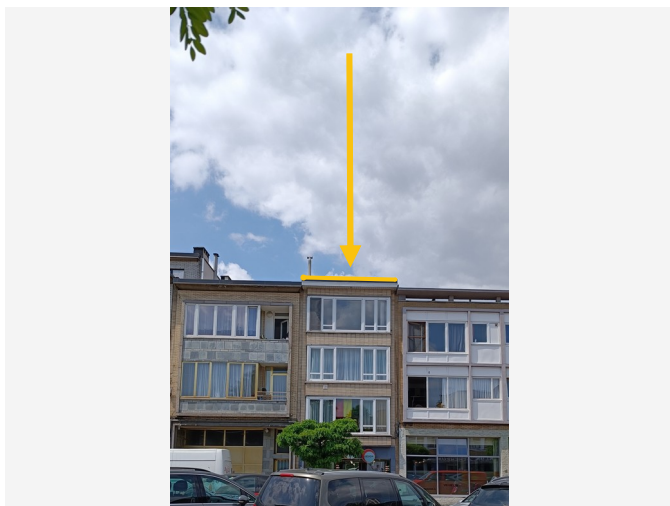
**Reden:** Het te onderzoeken materiaal situeert zich hoger dan 3,50 m te rekenen vanaf een veilige ondergrond

**Uitleg van de asbestdeskundige:** Het dak is niet veilig inspecteerbaar zonder hoogtewerker. Bij dakwerken/beschikbaarheid hoogtewerker een extra controle laten uitvoeren.

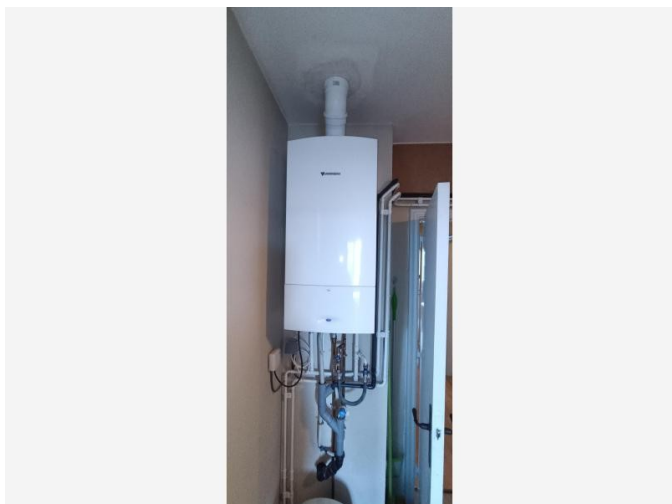
De cv ketel heeft bouwjaar 2016, we gaan ervan uit dat deze asbestvrij is.

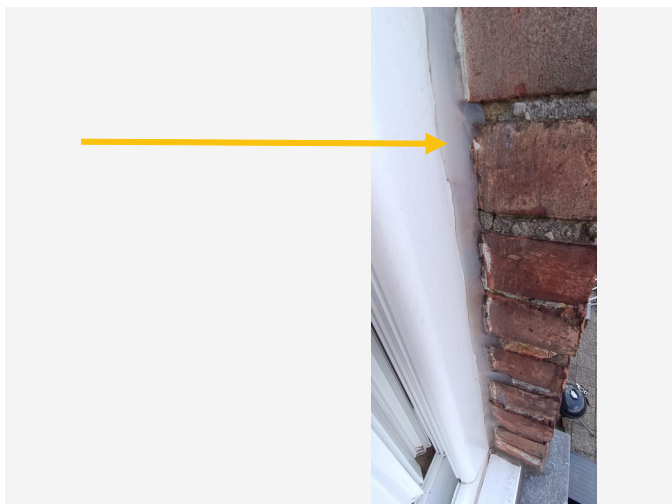
De gebruikte siliconenkit is niet asbestverdacht.

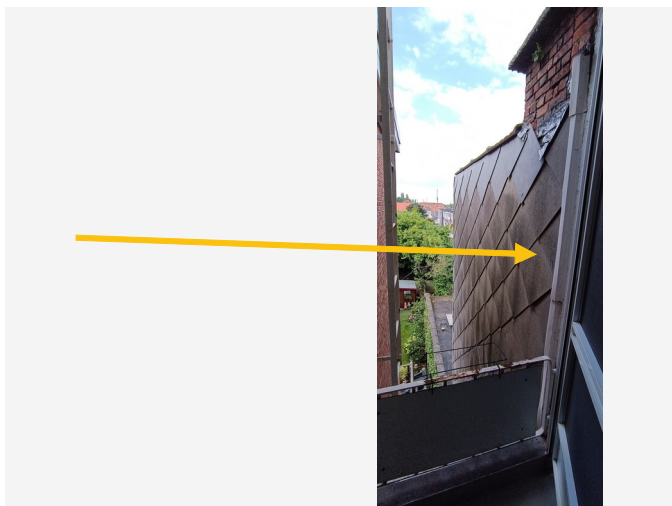
De leien zichtbaar op het terras zijn asbestverdacht, ze behoren toe aan het aangrenzende gebouw. Ze worden in dit attest vermeld als advies.

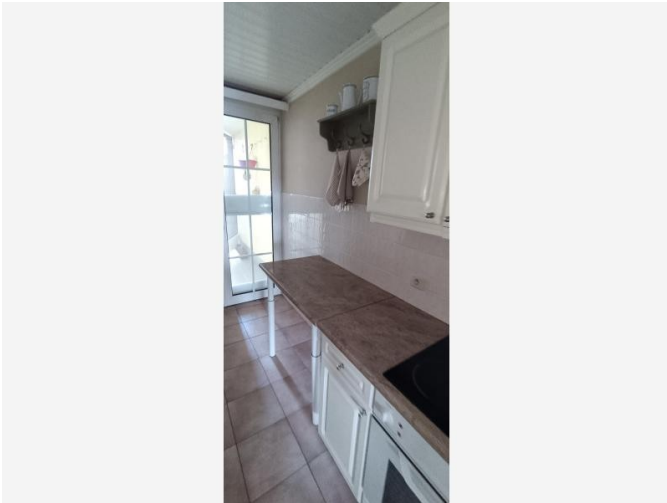
In het inspectieprotocol is een monstername van tegellijm verplicht om dit te identificeren als niet-asbesthoudend. Er waren geen facturen ter beschikking die bevestigen dat de tegels na 2001 waren geplaatst. Er waren geen bestaande beschadigingen aan de wandtegels om de lijm voldoende te kunnen inspecteren. Om dit af te toetsen is het aangewezen om bij eventuele renovatiewerken aan de tegels verder onderzoek/staalname te laten uitvoeren ter controle.

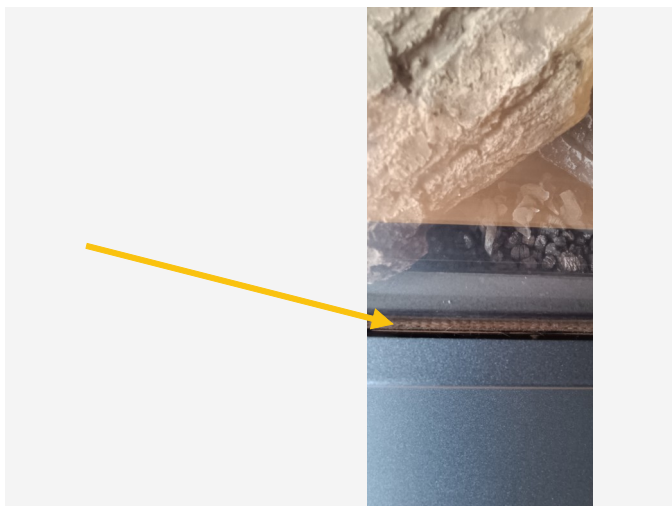
Het kachelkoord werd geïnspecteerd, het betreft een synthetisch niet asbestverdacht exemplaar.

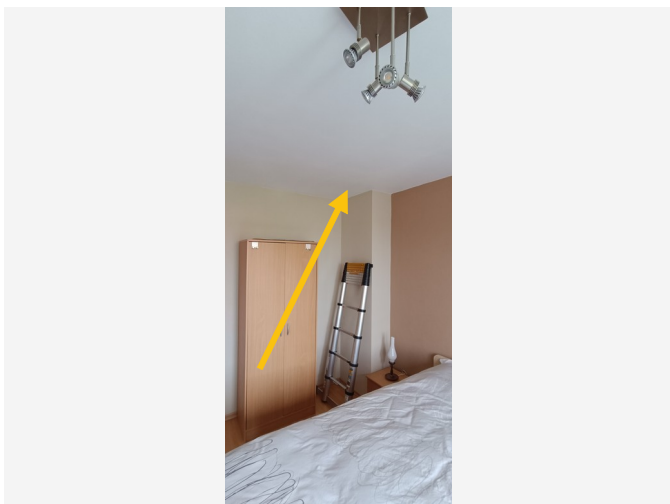
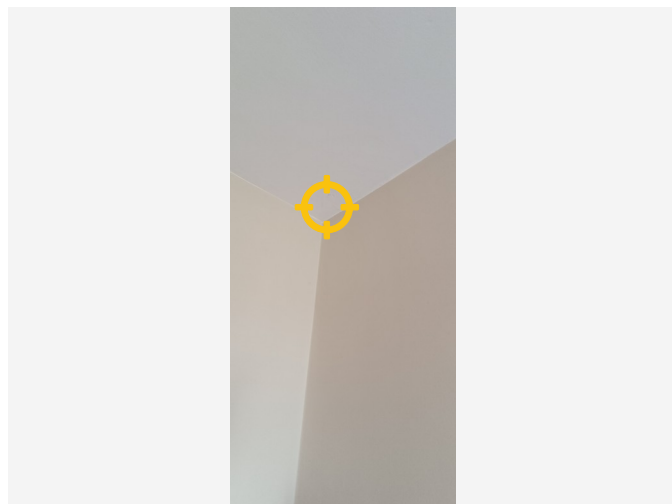
## Fiche 8: Pleisterwerk plafonds

Geen asbest

#	Type	Referentie	Resultaat
8.1	Mengmonster	2	Geen asbest

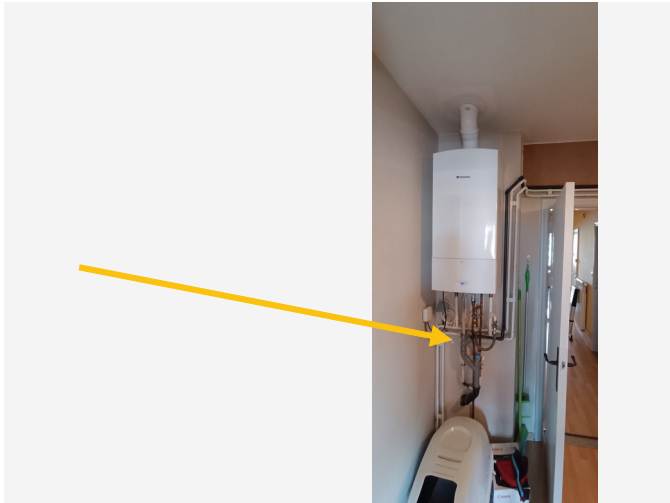
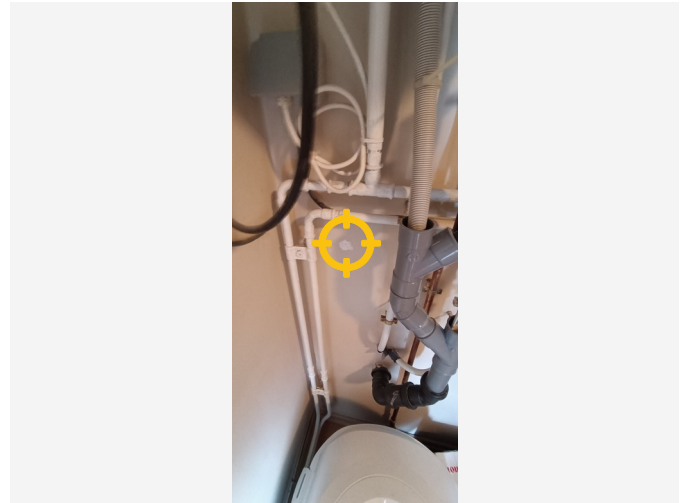
Geen asbest

#	Type	Referentie	Resultaat
9.1	Mengmonster	1	Geen asbest
