# Asbestinventarisatattest

Tiendenschuurstraat 5, 2811 Mechelen

Attestnummer : **20250702-000028.000**

Uitgegeven op : **02.07.2025**

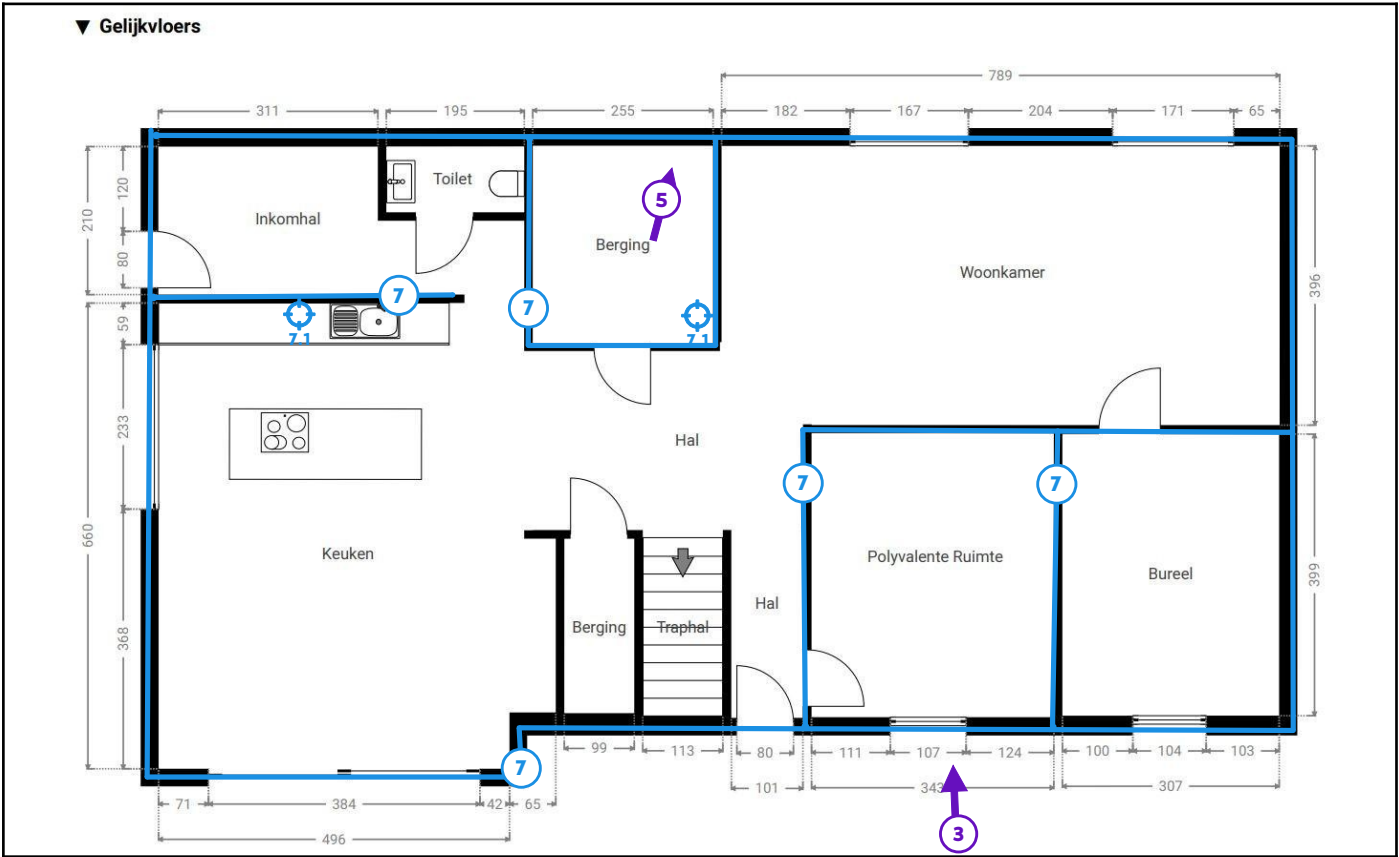
# Plan 1.2: gelijkvloers - Muren

| Beschrijving | Type | Actie |
|---|---|---|
| 3. Siliconen ramen & deuren | Advies | - |
| 5. Verwarmingsketel | Advies | - |
| 7. Pleister muur | Geen asbest | - |
| 7.1 Code: mm1 | Mengmonster | - |

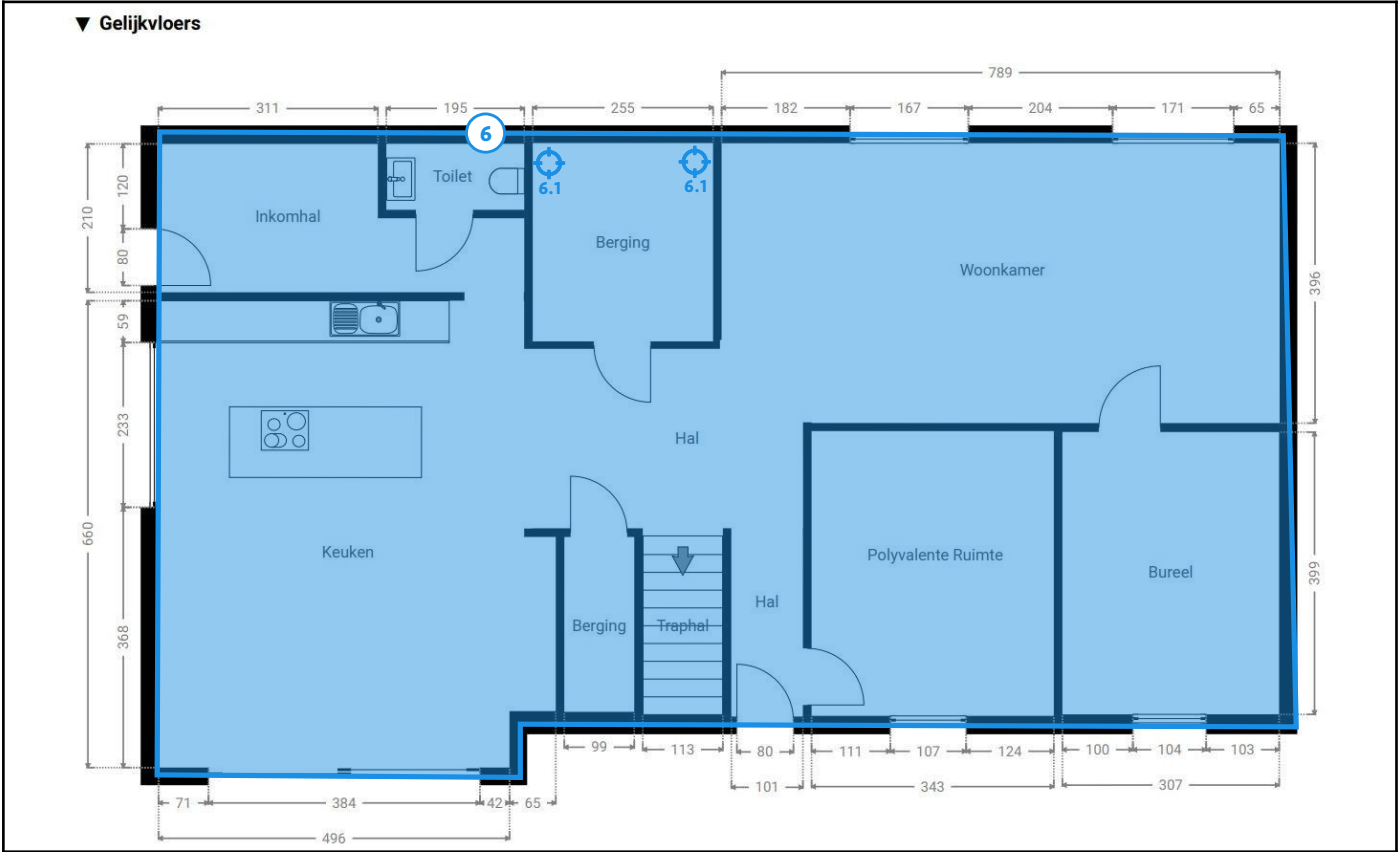
# Plan 1.3: Gelijkvloers - Plafond

| Beschrijving | Type | Actie |
|---|---|---|
| 6. Pleister Plafond | Geen asbest | - |
| 6.1 Code: mm2 | Mengmonster | - |

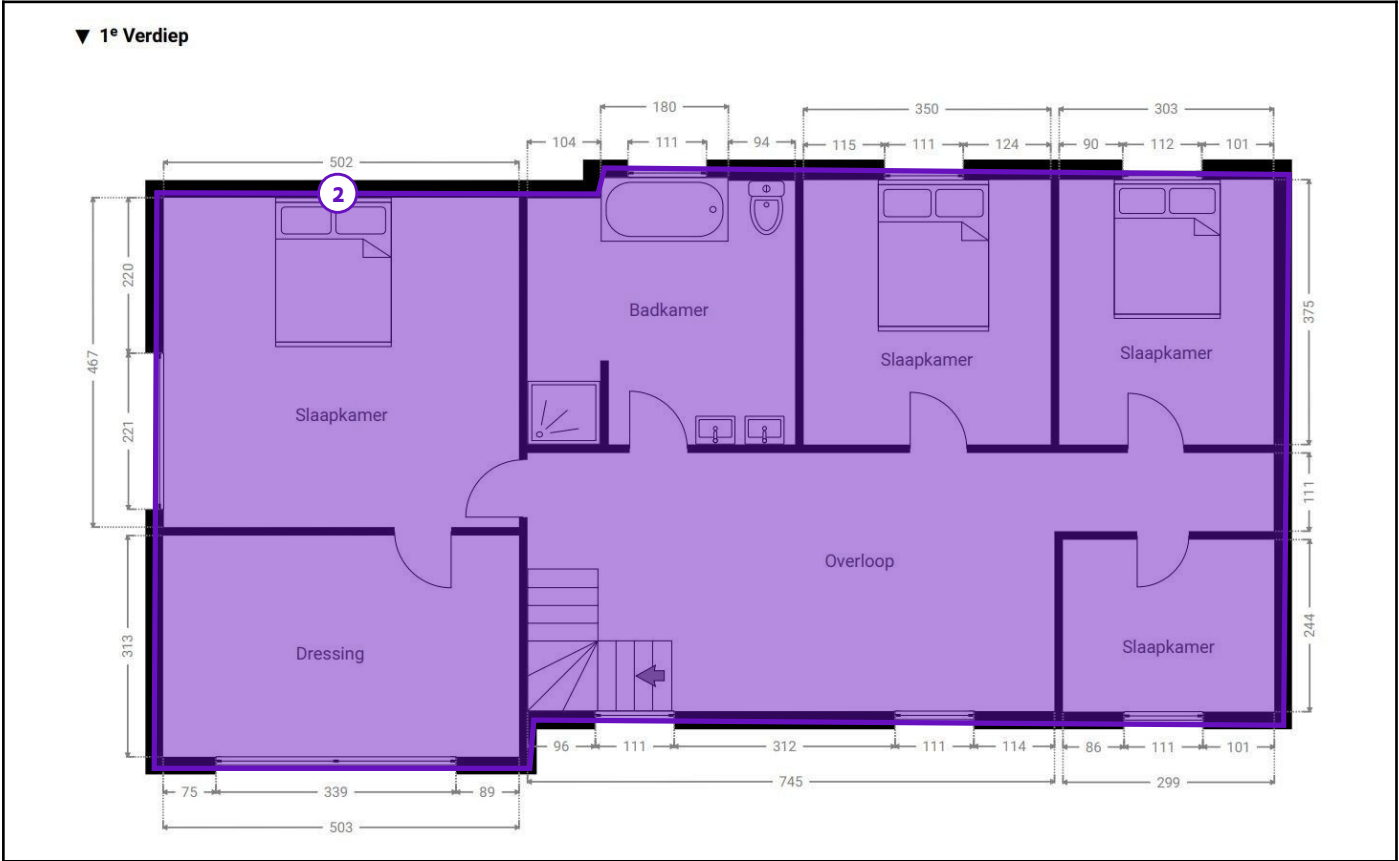
# Plan 1.5: Eerste Verdieping - Muren

| Beschrijving | Type | Actie |
|---|---|---|
| 2. Gipsplaat 1ste verdieping | Advies | - |

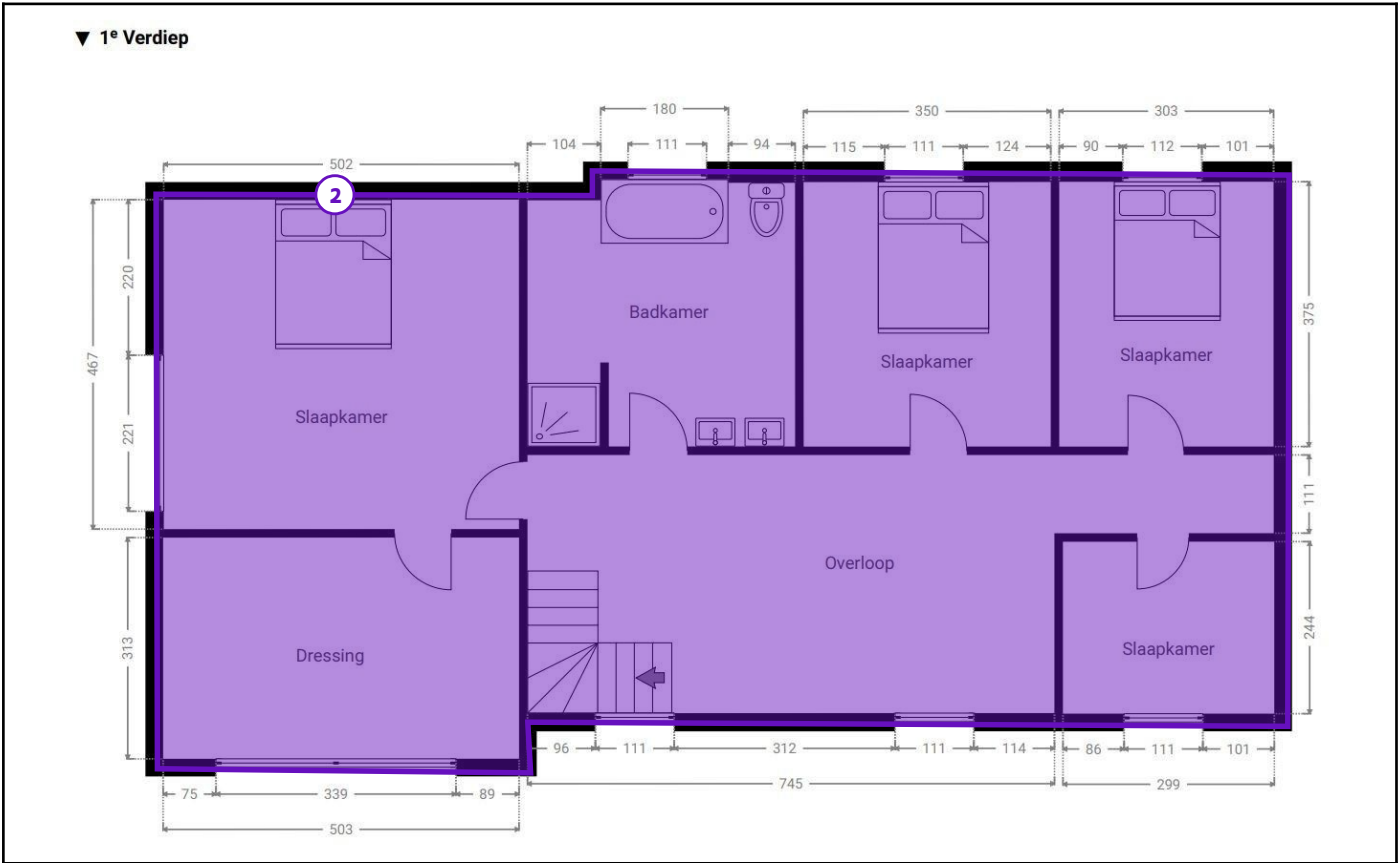
# Plan 1.6: Eerste Verdieping - Plafond

| Beschrijving | Type | Actie |
|---|---|---|
| 2. Gipsplaat 1ste verdieping | Advies | - |

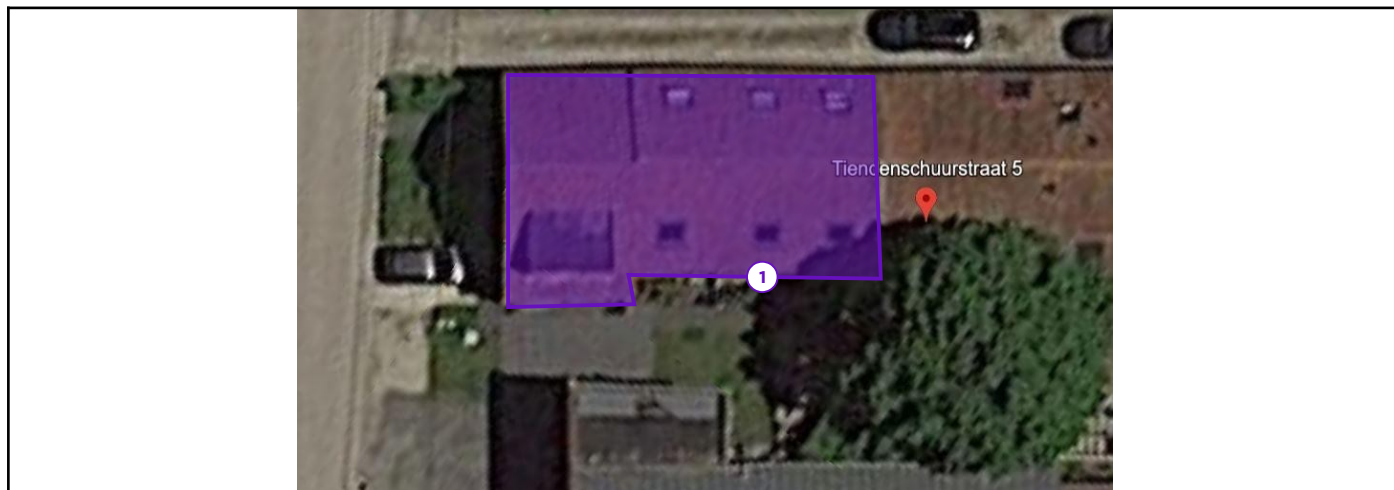
## Plan 1.7: Dak

| Beschrijving | Type | Actie |
|---|---|---|
| 1. Onderdak | Advies | - |

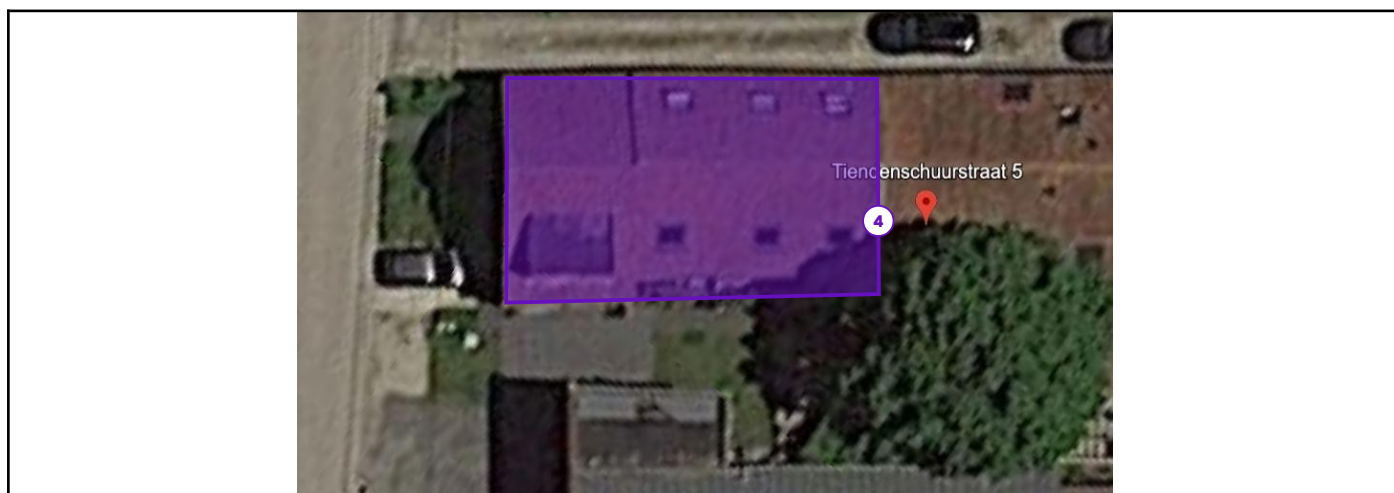
## Plan 1.8: Bovenaanzicht

| Beschrijving | Type | Actie |
|---|---|---|
| 4. Renovatie 2025 | Advies | - |

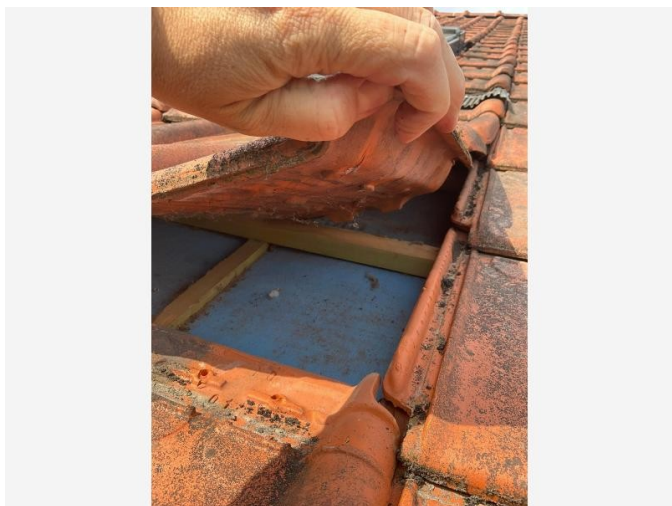
Langs de onderzijde was het niet mogelijk het onderdak te inspecteren. Aan de buitenzijde werden echter enkele dakpannen opgelicht, waarbij geen platen van het type menuiserite werden aangetroffen.

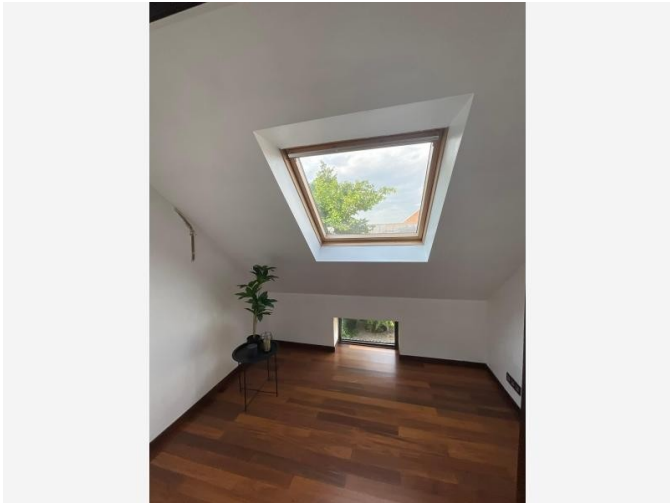
Het was zonder destructief onderzoek niet mogelijk om een staalname uit te voeren zonder platen open te breken.

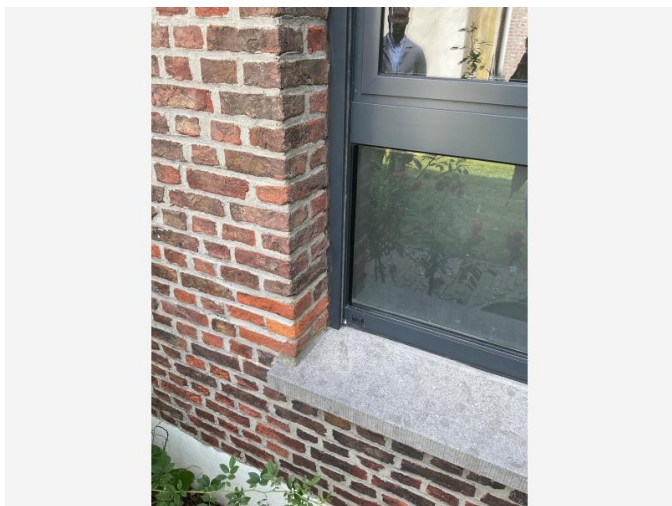
De ramen en deuren zijn afgewerkt met siliconen, wat resulteert in een mastiektoeepassing die niet als asbestverdacht wordt beschouwd. Bovendien was deze toepassing flexibel en kon deze gemakkelijk terugkeren naar zijn oorspronkelijke vorm.

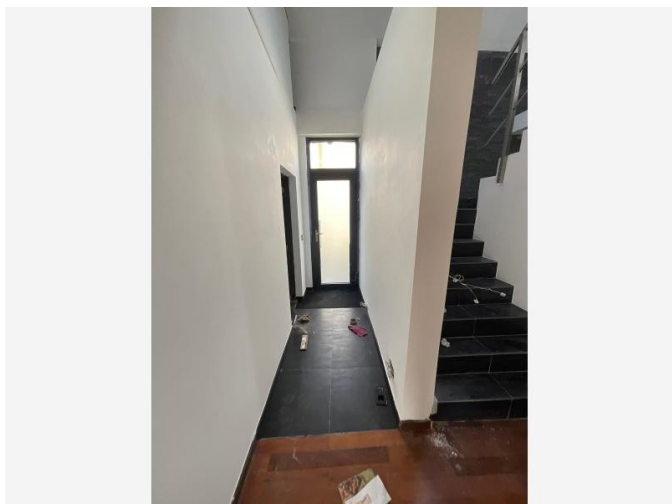
Het pand werd in 2025 volledig gestript en opnieuw ingericht met nieuwe afwerkingen en installaties, waardoor er geen zichtbare restanten van oude materialen aanwezig zijn.

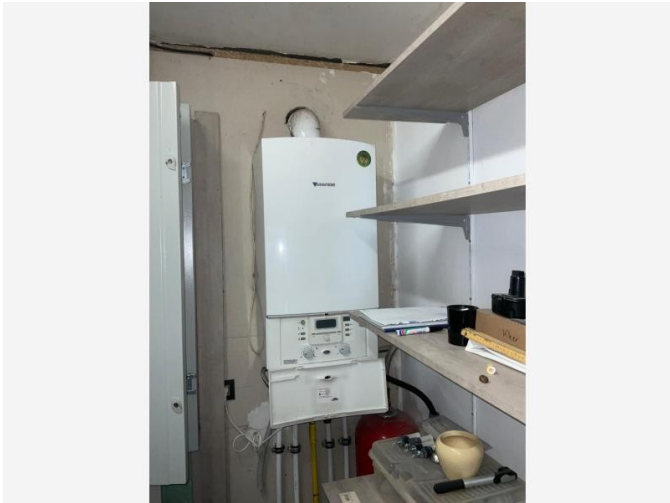
Deze toepassing is van na 2001, hierdoor is deze niet asbestverdacht.

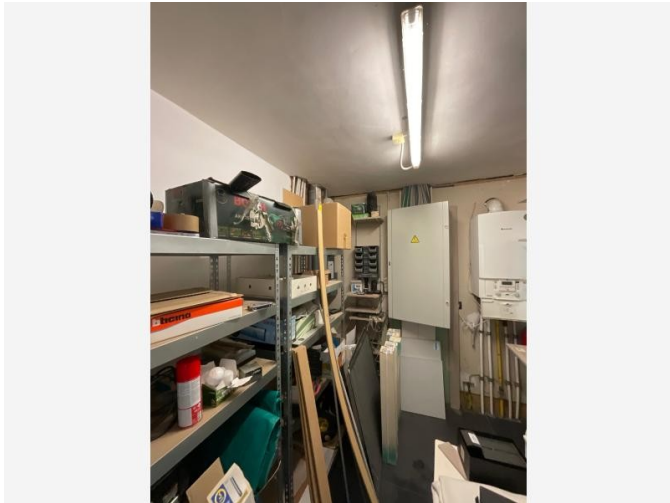
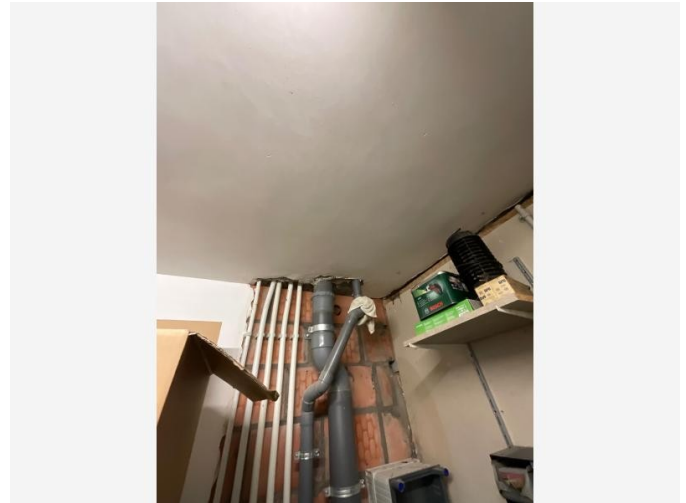
## Fiche 6: Pleister Plafond

Geen asbest

| # | Type | Referentie | Resultaat |
|---|---|---|---|
| 6.1 | Mengmonster | mm2 | Geen asbest |

| Bindmiddel van materiaal | Gips - kalk |
| Gebondenheid op basis van bindmiddel | Niet-hechtgebonden |
| Hoeveelheid (oppervlakte - dikte - aantal) | • 145,00 m <sup>2</sup> - 1,00 cm - 1 stuk |
