# Asbestinventarisatetest

Leie 18, 9140 Temse

Attestnummer : **20250624-000011.000**

Uitgegeven op : **24.06.2025**

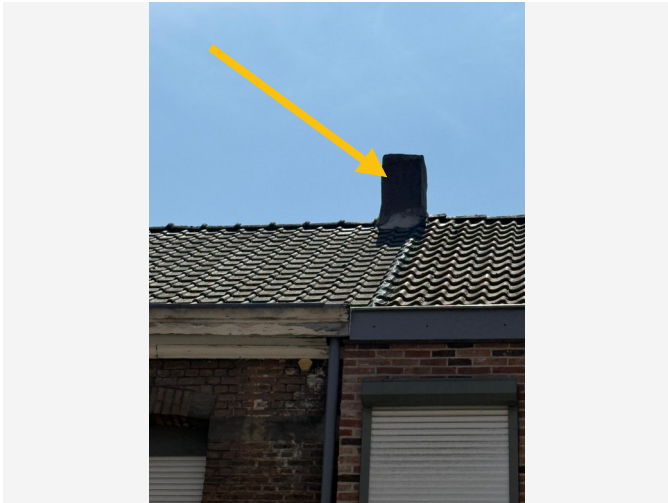
Situeringsfoto

### Tijdelijke beperking

**Reden:** Het te onderzoeken materiaal situeert zich hoger dan 3,50 m te rekenen vanaf een veilige ondergrond

**Uitleg van de asbestdeskundige:** Het rookgaskanaal is niet beoordeeld. Aan de buitenzijde is het hoger dan 3,5 meter om de schoorsteen te inspecteren. Het is niet zichtbaar of er een asbestverdacht rookgaskanaal aanwezig is in de schoorsteen. Conform ons inspectieprotocol mogen wij een beperking inroepen voor hoogtes hoger dan 3,5 m. Indien men dit wil laten onderzoeken, dient er een nieuwe afspraak gemaakt te worden en moet er een hoogtewerker voorzien worden, evenals iemand die bevoegd is om deze te bedienen en eventueel een techniek die de al dan niet aanwezige schouwheid kan afnemen en weer terugplaatsen.

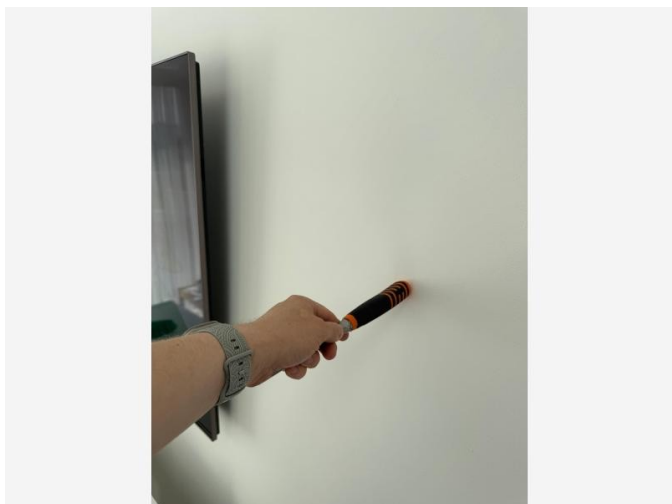
Vrije foto

De muren zijn afgewerkt met gipsplaten. Gipsplaten zijn niet asbestverdacht. Er kan echter geen uitspraak worden gedaan over achterliggende en verborgen toepassingen. Het is niet mogelijk om achterliggende toepassingen te inspecteren zonder destructieve handelingen.

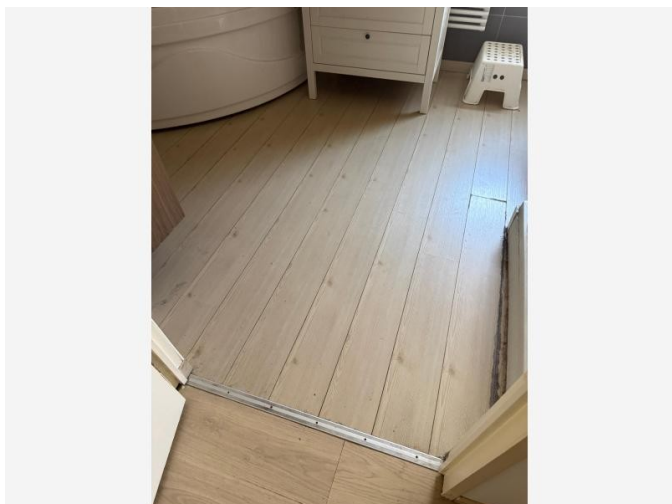
Vrije foto

Vloer is niet asbestverdacht en in goede staat zonder beschadigingen. Laminaat, parket, keramische tegels en natuursteen vloeren zijn nooit asbesthoudend!

Niet mogelijk om vloer te bemonsteren of onderzijde te inspecteren. Niet mogelijk oordeel te vellen over onderliggende toepassingen zonder destructief onderzoek.

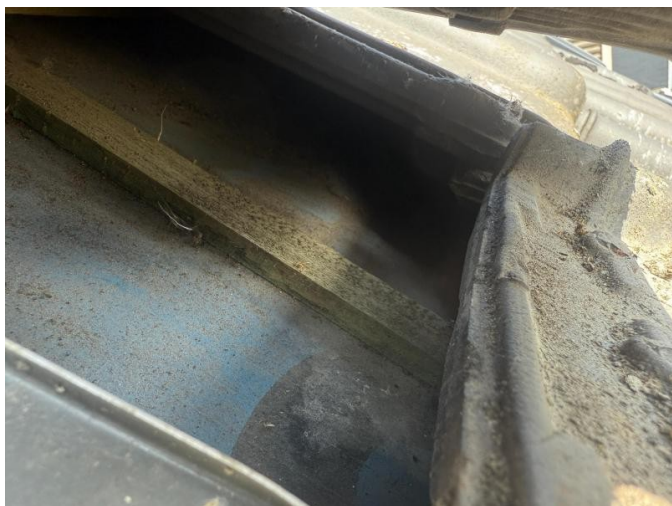
Vrije foto

Tijdens het onderzoek en de controle van het onderdak, hebben we vastgesteld dat op de plaats van de inspectie, het onderdak uit een niet-asbestverdacht doek/zeil bestaat.

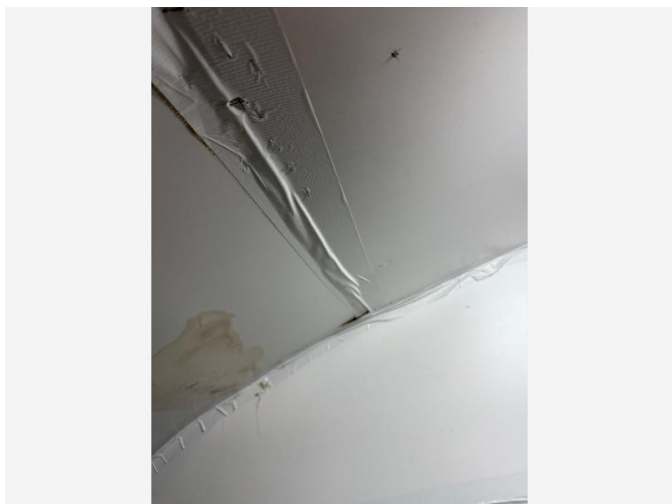
Vrije foto

Het vals plafond in de badkamer is niet asbestverdacht. Plafonds afgewerkt met gipsplaat, hout, PVC, beton zijn asbestvrij. Er kan geen uitspraak worden gedaan over achterliggende toepassingen. Niet mogelijk te inspecteren zonder destructieve handelingen.

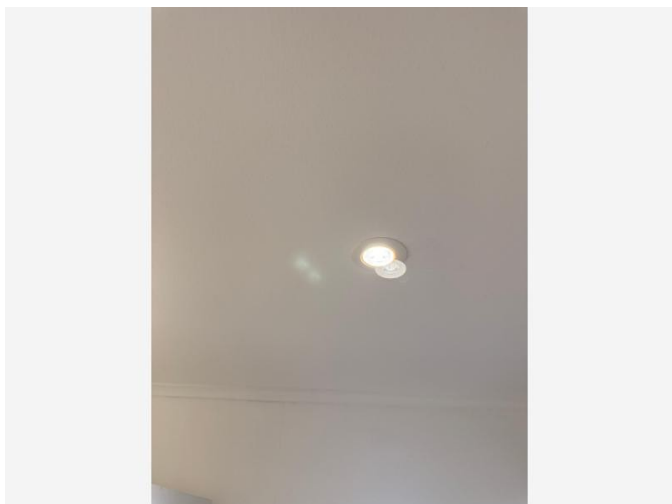
Vrije foto

De plafonds zijn afgewerkt met gipsplaten. Gipsplaten zijn niet asbestverdacht. Er kan geen uitspraak worden gedaan over achterliggende en verborgen toepassingen. Het is niet mogelijk te achterliggende toepassingen te inspecteren zonder destructieve handelingen.

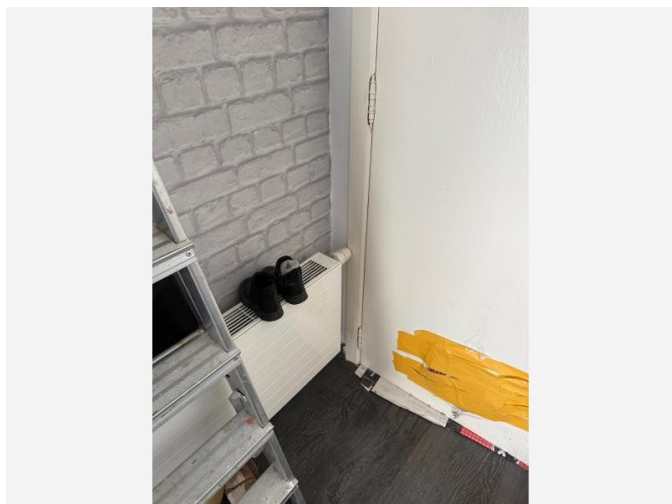
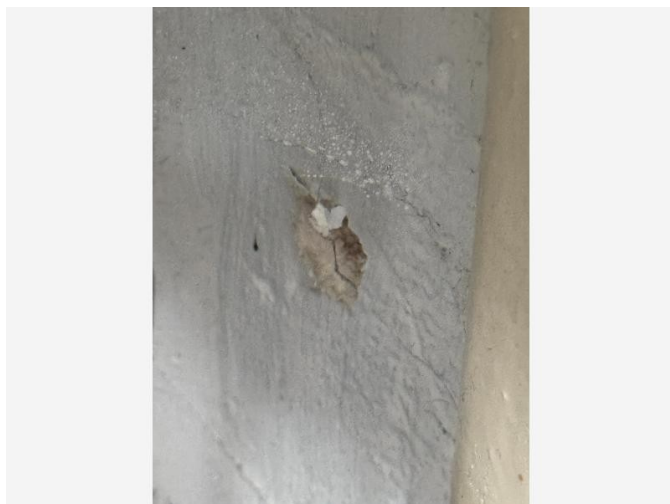
### Conclusie

Geen asbest

| # | Type | Referentie | Resultaat |
|---|---|---|---|
| 8.1 | Mengmonster | MM01 | Geen asbest |

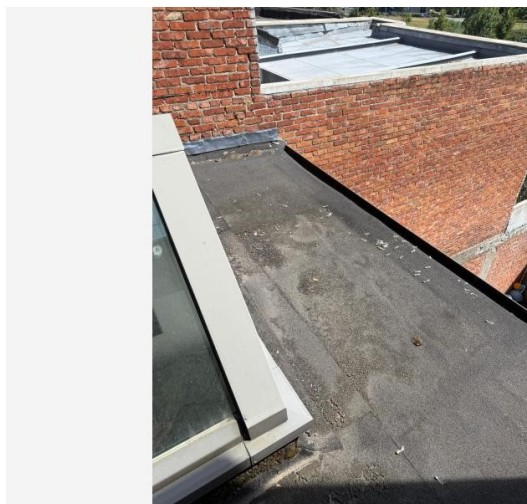
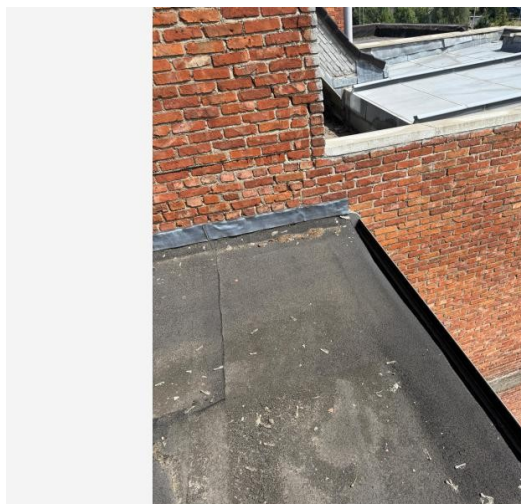
## Fiche 9: ROOFING PLAT DAK

### Conclusie

Geen asbest

| # | Type | Referentie | Resultaat |
|---|---|---|---|
| 9.1 | Puntmonster | MM02 | Geen asbest |

| Opmerking | Deze oppervlakte, volumes en gewichten zijn niet gemeten, maar geschat op basis van een benadering van de aanwezige roofing (de opgegeven hoeveelheden mogen niet gebruikt worden als maatstaf voor heffingen). Om gevolgschade en lekkages te voorkomen en niet destructief te werk te gaan, is alleen de toplaag bemonsterd. We kunnen geen uitspraak doen over de onderliggende lagen. Bij renovatie of sloop dient er een destructief onderzoek uitgevoerd te worden van de roofing. |
