# Asbestinventarisatetest

Weidestraat 8, 9200 Dendermonde

Attestnummer : **20250402-000352.000**

Uitgegeven op : **02.04.2025**

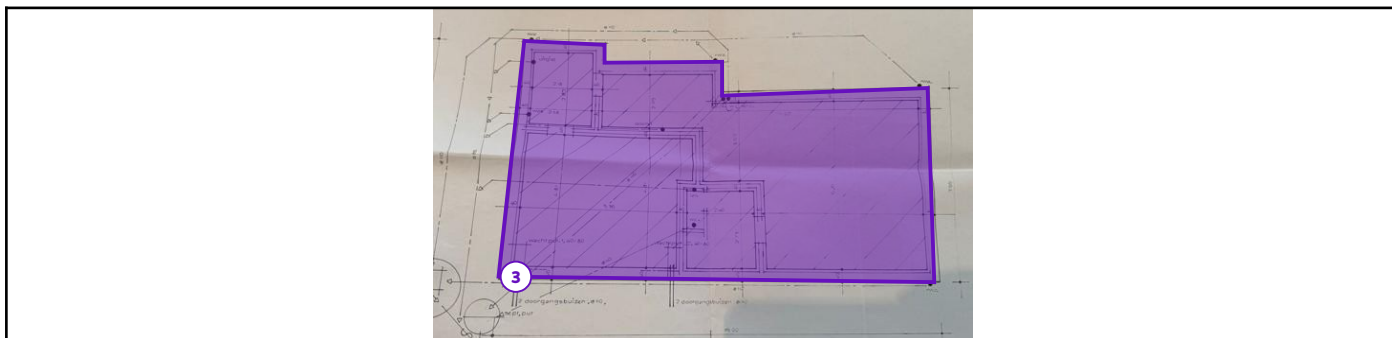
## Plan 1.1: kelder

In de kelder konden er geen door of afvoer vastgesteld worden die asbestverdacht waren.

Doch kunnen er onder de woning steeds buizen lopen die asbesthoudend kunnen zijn, wenst u uitsluitel?

Dan is destructief onderzoek nodig.

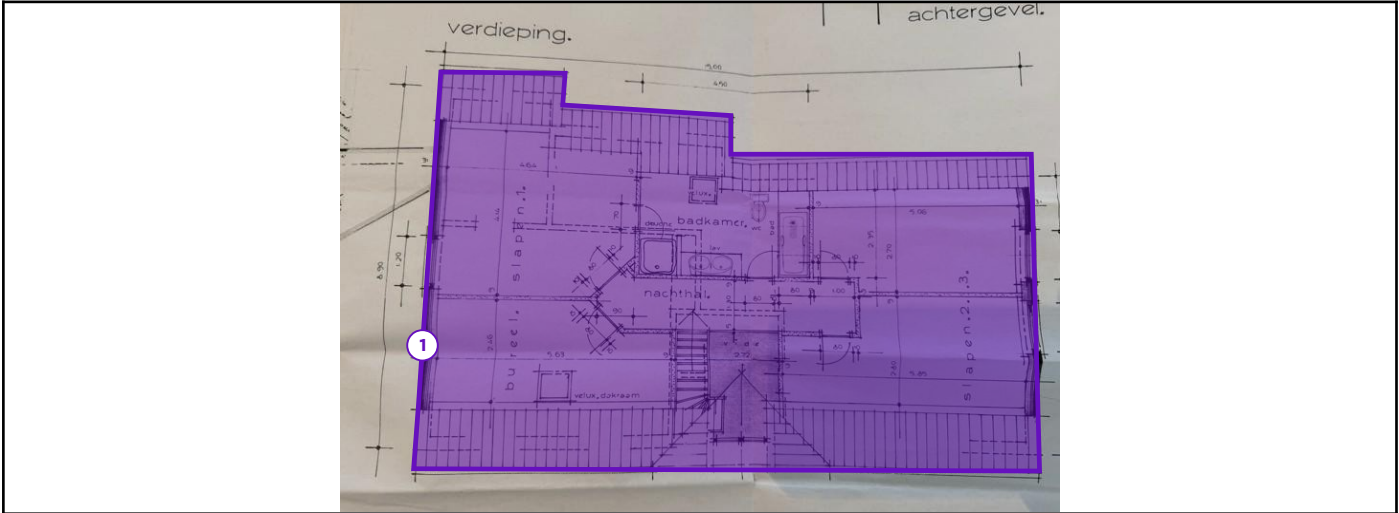
# Plan 1.5: eerste verdiep

| Beschrijving | Type | Actie |
|---|---|---|
| 1. Onderdak niet zichtbaar | Beperking | - |

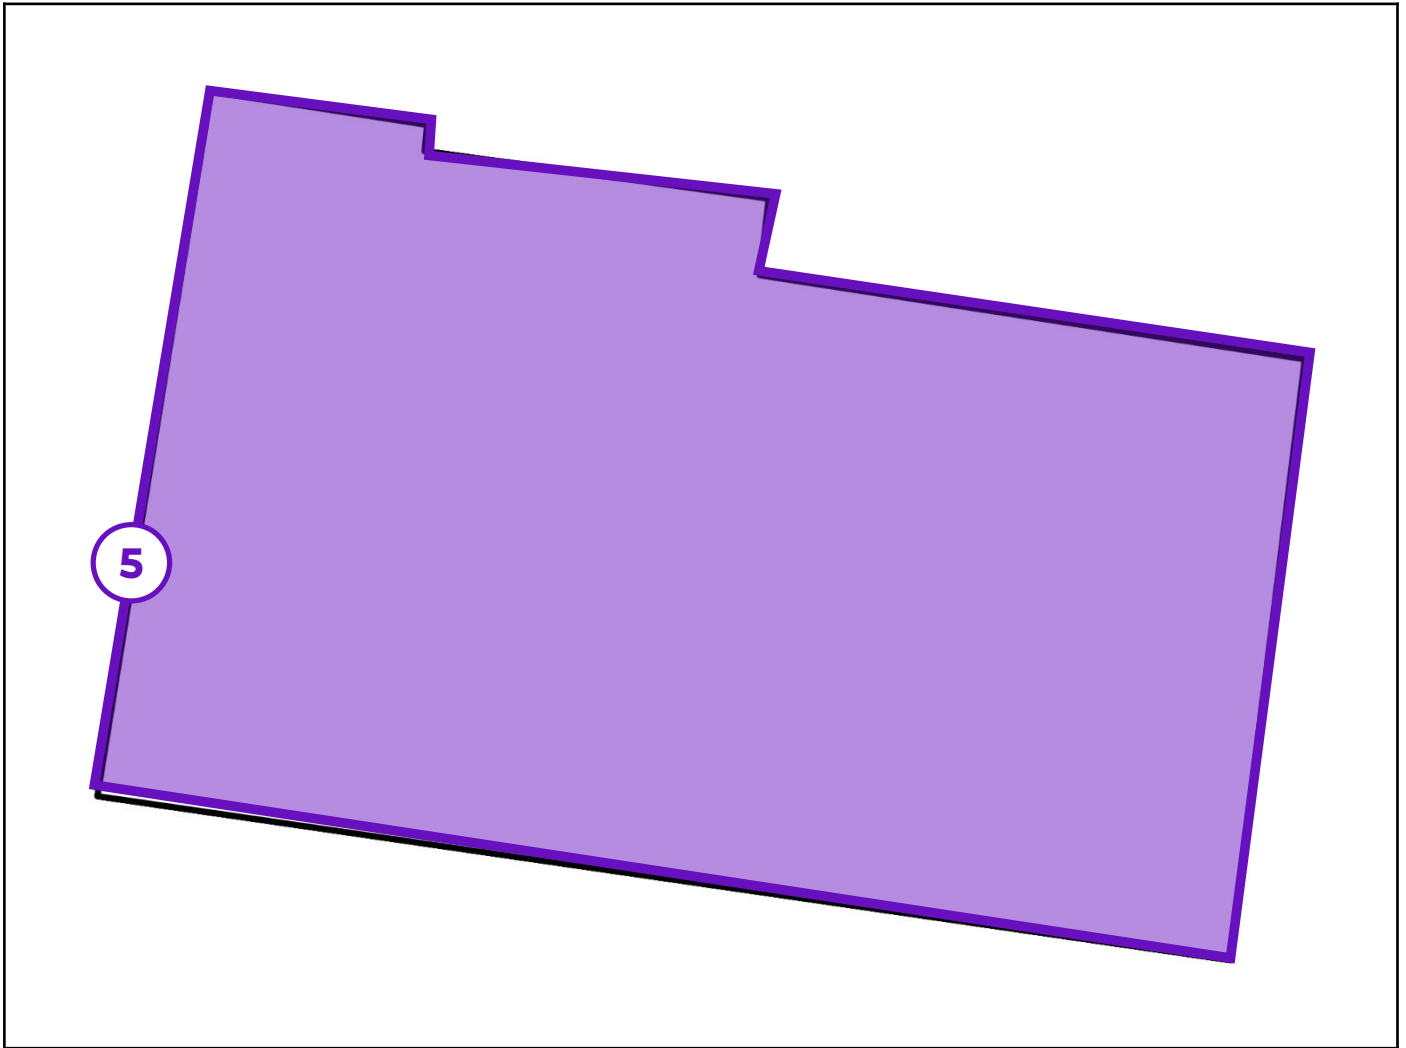
## Plan 1.7: Hoofdgebouw plan

Alle muren werden op regelmatige afstand auditief onderzocht, er werden geen afwijkingen vastgesteld.  
deskundige kan geen verdere uitspraak doen zonder volkomen destructief onderzoek

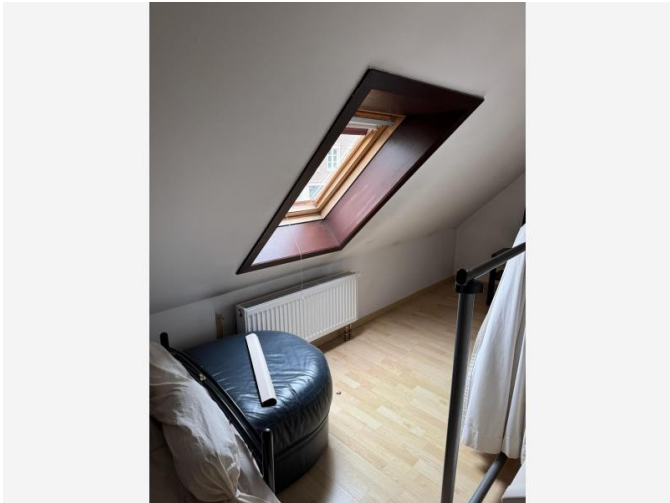
Situeringsfoto

**Reden:** Er is geen volledige risicobeoordeling mogelijk

**Uitleg van de asbestdeskundige:** Het onderdak is niet zichtbaar zowel langs binnen als langs buiten. Dakpannen zijn niet mogelijk om op te heffen wegens zwaarte. Op het plan staat wel dat het onderdak uit PVC bestaat, dus vermoedelijk geen asbest!

Langs binnenzijde is alles afgewerkt .

Langs de buitenzijde was het dak te hoog ( meer dan 3.5 m) en kon er geen pan/lei worden gelicht voor verder onderzoek .

De asbestdeskundige inspecteert geen verborgen asbest waarvoor hij objecten moet demonteren, beschadigen of openbreken. Wenst de eigenaar ook ingesloten asbest te laten inspecteren dan kan hij de asbestdeskundige vrijwillig vragen om een aanvullend (destructief) onderzoek te doen, bijvoorbeeld voorafgaand aan werken of sloop.

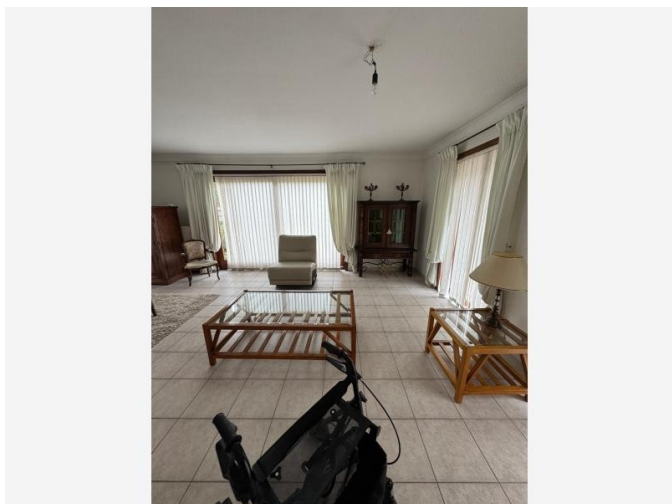
Vrije foto

PVC/HOUT en gipskartonplaten bevatten geen asbest.

De deskundige kan geen uitspraak doen over onderliggende materialen .

Daarbij kan een aanvullend destructief onderzoek uitsluitsel bieden .

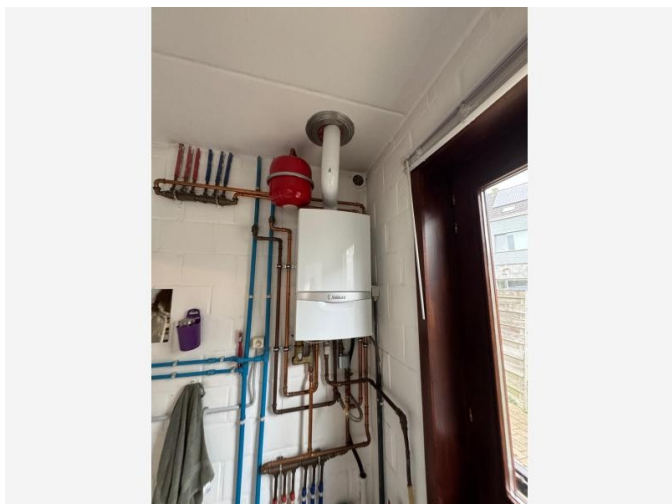
Vrije foto

Cv-ketel is van een recent bouwjaar en volgens de literatuur bevat deze geen asbest.

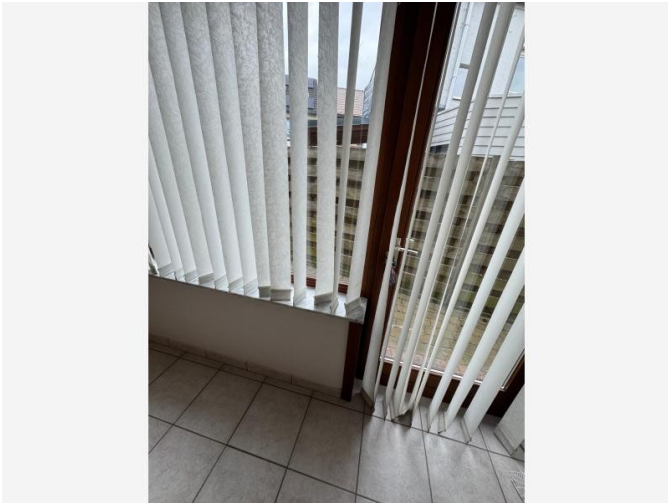
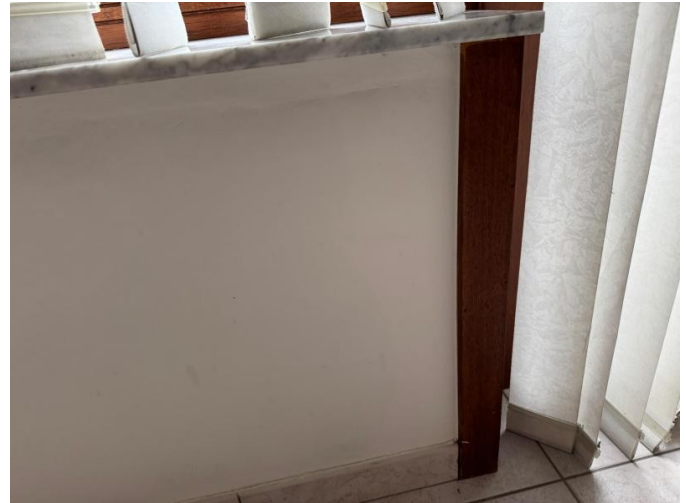
## Fiche 6: bepleistering op de muren

Geen asbest

| # | Type | Referentie | Resultaat |
|---|---|---|---|
| 6.1 | Mengmonster | MM1 | Geen asbest |
