# Asbestinventarisatetest

Eikenstraat 35, 2340 Beerse

Attestnummer : 20240813-000211.000

**Asbestveilig**

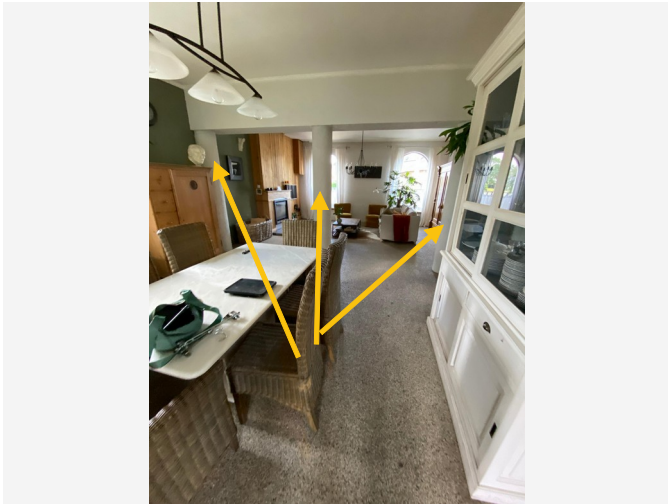
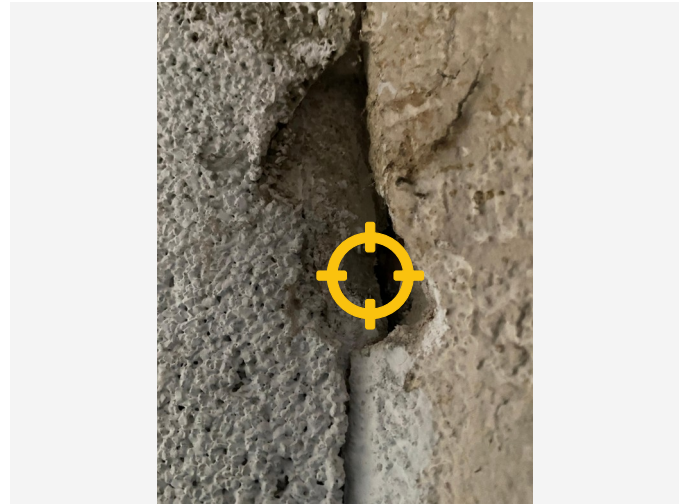
Het asbestmateriaal valt onder de mijlpaal van 2040.

| Eindbeoordeling materiaalrisico | Zeer laag materiaalrisico en/of zeer lage kans op vezelvrijgave |

| Gebondenheid | Categorie 1: hechtgebonden in oorsprong |
| Asbestsoort (vezeltype) | Alleen chrysotiel |
| Asbestconcentratie | Laag (< 50%) |
| Afschermingsgraad van het gehele materiaal | Niet stootvaste afscherming |
| Toestand van het materiaal | Onbeschadigd, niet verweerd |

| # | Type | Referentie | Resultaat |
|---|---|---|---|
| 1.1 | Puntmonster | MM4 | Chrysotiel |

| Beschrijving | Zuilen uit vezelcement |

- Zorg voor een veilig beheer. Vermijd het beschadigen van het asbestmateriaal. Controleer de toestand jaarlijks op wijzigingen.
- Voer bijkomende staalname(s) uit.

- Eenvoudige handelingen: mag via doe-het-zelf of door werknemer(s) met opleidingsattest eenvoudige handelingen  
Indien de zuilen geen dragende functie hebben kunnen deze eenvoudig zelf verwijderd worden rekening houdend met de veiligheidsvoorschriften

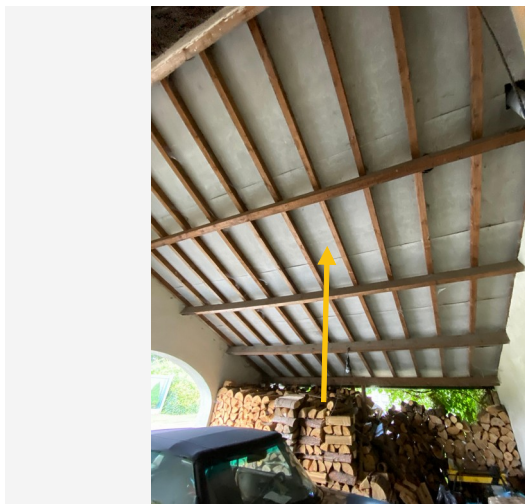
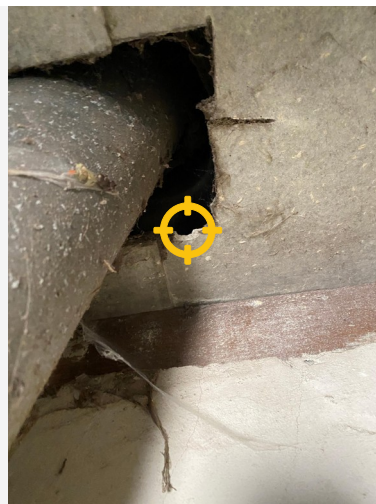
Het asbestmateriaal valt onder de mijlpaal van 2040.

| Eindbeoordeling materiaalrisico | Laag materiaalrisico en/of verlaagde kans op vezelvrijgave |

| Gebondenheid | Categorie 1: hechtgebonden in oorsprong |
| Asbestsoort (vezeltype) | Alleen chrysotiel |
| Asbestconcentratie | Laag (< 50%) |
| Afschermingsgraad van het gehele materiaal | Geheel of deels vrij aan de buitenlucht |
| Toestand van het materiaal | Licht beschadigd, licht verweerd. Intact calciumsilicaatmateriaal of categorie III 'gebondenheid' |

| # | Type | Referentie | Resultaat |
|---|---|---|---|
| 2.1 | Puntmonster | MM3 | Chrysotiel |

| Beschrijving | Onderdakplaat type "menuïserite" |

- Zorg voor een veilig beheer. Vermijd het beschadigen van het asbestmateriaal. Controleer de toestand jaarlijks op wijzigingen.

- Eenvoudige handelingen: mag via doe-het-zelf of door werknemer(s) met opleidingsattest eenvoudige handelingen  
Deze toepassing kan verwijderd worden rekening houdend met de veiligheidsvoorschriften

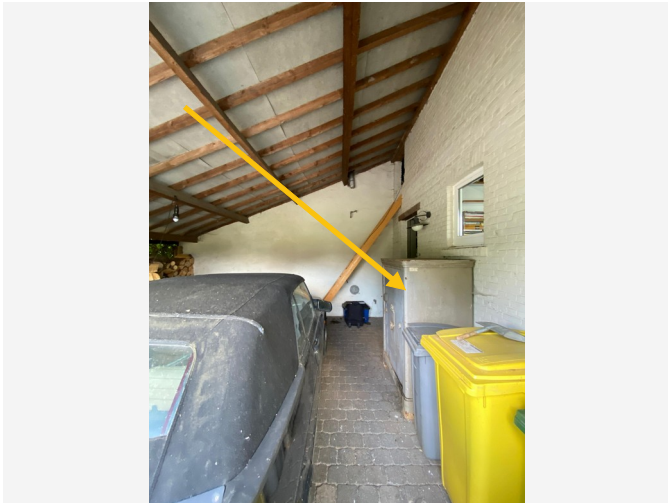
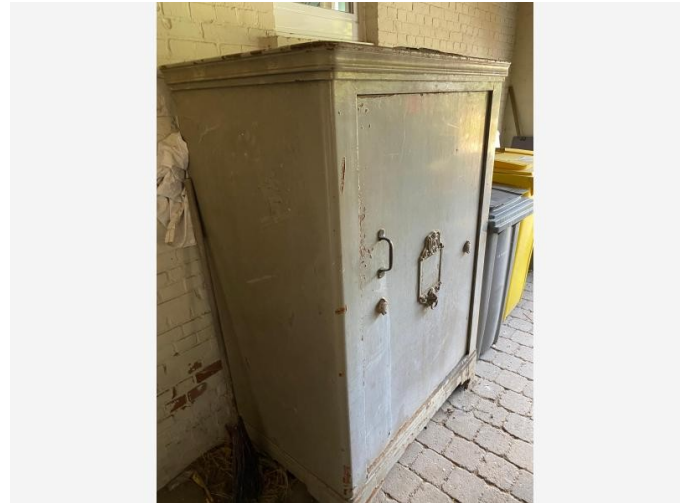
| Eindbeoordeling materiaalrisico | Zeer laag materiaalrisico en/of zeer lage kans op vezelvrijgave |

| Gebondenheid | Categorie 3: niet-hechtgebonden met weinig of geen matrix |
| Asbestsoort (vezeltype) | Amfibool aanwezig, uitgezonderd crocidoliet |
| Asbestconcentratie | Hoog ( $\geq 50\%$ ) |
| Afschermingsgraad van het gehele materiaal | Stootvaste afscherming of omkasting |
| Toestand van het materiaal | Onbeschadigd, niet verweerd |

| Beschrijving | Oude kluis |
| Opmerking | In een oude kluis kan asbest gebruikt zijn als brandwerend middel, dit is niet vast te stellen tijdens een niet-destructief onderzoek maar hier dient rekening mee gehouden te worden bij sanering |

- Vermijd het beschadigen van de asbesttoepassing. Controleer de toestand jaarlijks op wijzigingen.
- Voer bijkomende staalname(s) uit.

- Eenvoudige handelingen: mag via doe-het-zelf of door werknemer(s) met opleidingsattest eenvoudige handelingen  
De kluis kan veilig verwijderd worden volgens de wettelijke saneringsvoorschriften

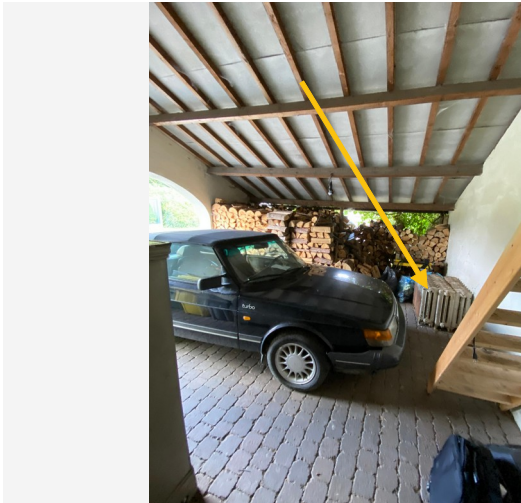
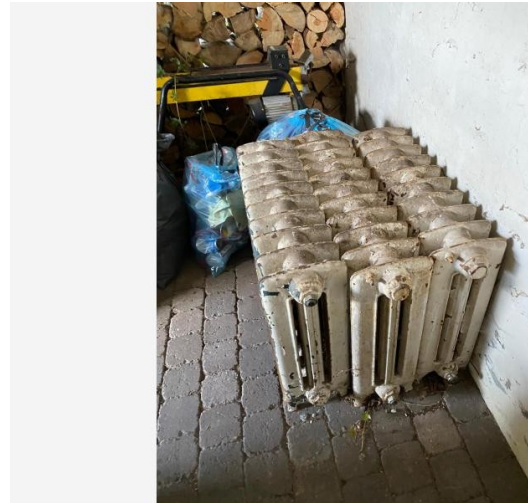
| Eindbeoordeling materiaalrisico | Zeer laag materiaalrisico en/of zeer lage kans op vezelvrijgave |

| Gebondenheid | Categorie 2: niet-hechtgebonden met matrix |
| Asbestsoort (vezeltype) | Alleen chrysotiel |
| Asbestconcentratie | Hoog ( $\geq 50\%$ ) |
| Afschermingsgraad van het gehele materiaal | Stootvaste afscherming of omkasting |
| Toestand van het materiaal | Onbeschadigd, niet verweerd |

| Beschrijving | Oude radiatoren |
| Opmerking | Mogelijk bevindt er zich tussen de lamellen aan de binnenkant van de radiator een asbesthoudende dichting.<br><br>Niet zichtbaar zonder demontage. |

- Vermijd het beschadigen van de asbesttoepassing. Controleer de toestand jaarlijks op wijzigingen.
- Voer bijkomende staalname(s) uit.

- Eenvoudige handelingen: mag via doe-het-zelf of door werknemer(s) met opleidingsattest eenvoudige handelingen  
De radiatoren kunnen veilig afgevoerd worden volgens de wettelijke saneringsvoorschriften

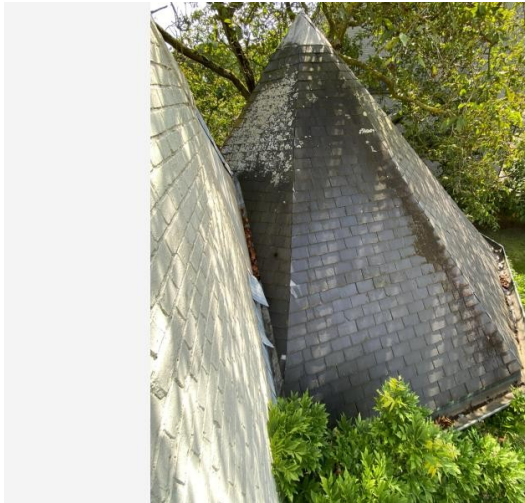
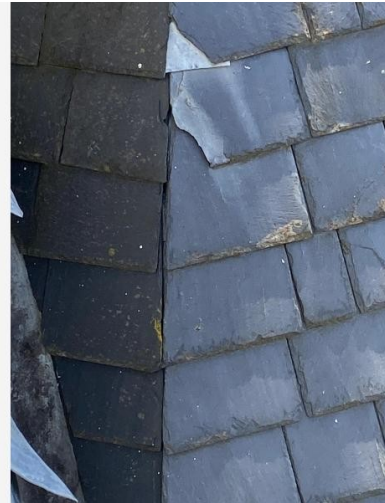
Geen asbest

| Beschrijving | Natuurleien |
| Opmerking | Dakleien uit natuursteen zijn niet asbestverdacht |

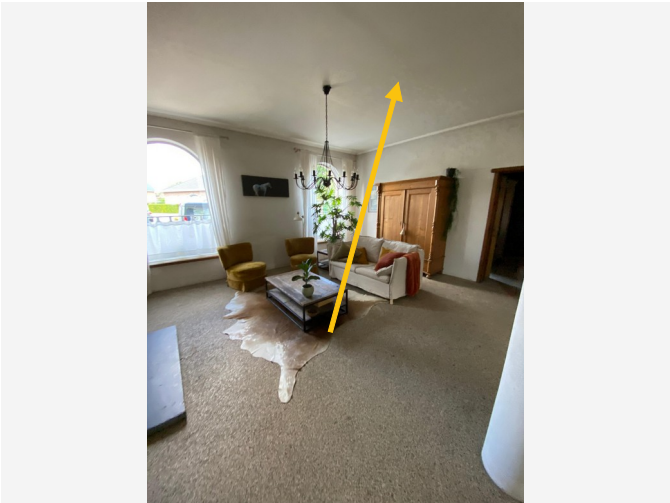
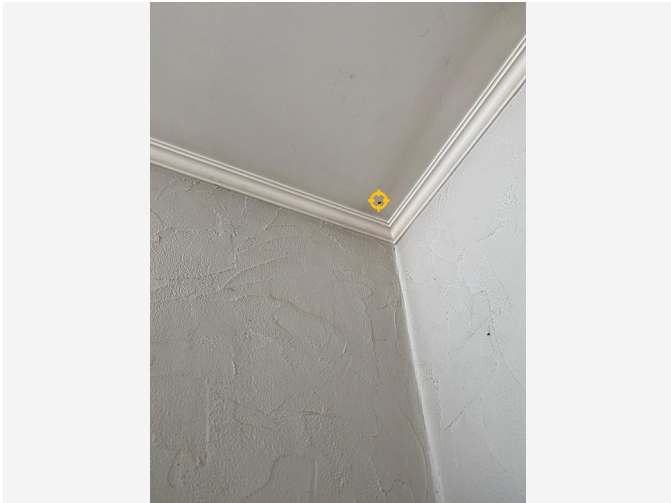
# Fiche 6: Pleisterwerk plafond

Geen asbest

| # | Type | Referentie | Resultaat |
|---|---|---|---|
| 6.1 | Mengmonster | MM2 | Geen asbest |

| Opmerking | Pleisterwerk plafond aanwezig in het gehele gebouw |

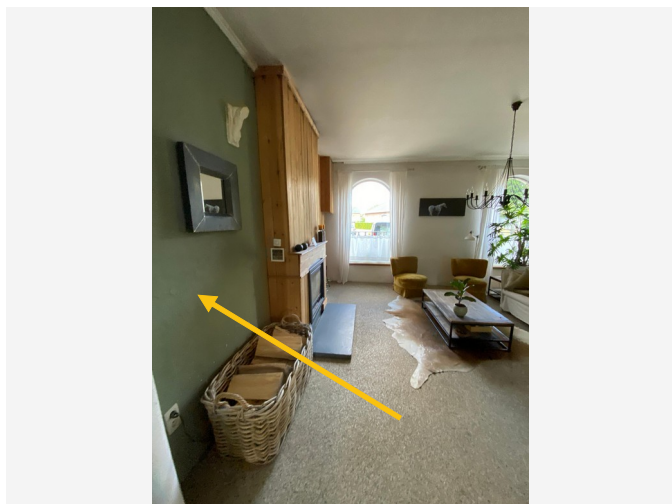
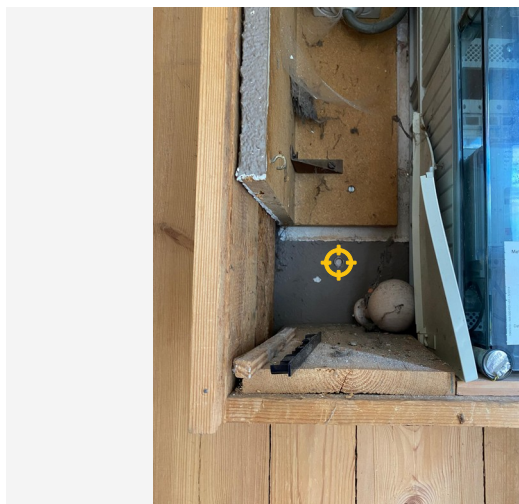
## Fiche 7: Pleisterwerk muren

Geen asbest

| # | Type | Referentie | Resultaat |
|---|---|---|---|
| 7.1 | Mengmonster | MM1 | Geen asbest |

| Opmerking | Pleisterwerk muren aanwezig in het gehele gebouw, oppervlakte is een ruwe schatting |
