# Asbestinventarisatetest

Prinsenstraat 8, 2300 Turnhout

Attestnummer : 20240702-001028.000

Uitgegeven op : 02.07.2024

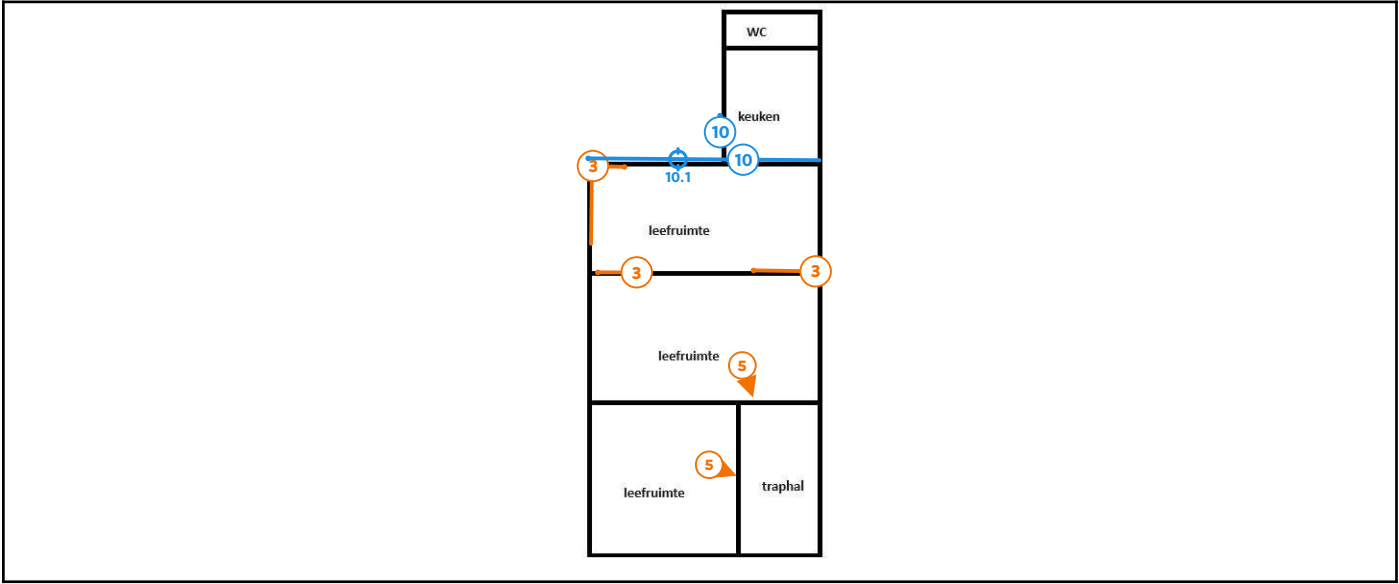
# Plan 1.4: gelijkvloers

| Beschrijving | Type | Actie |
|---|---|---|
| 3. lambrisering | Asbestmateriaal | Verwijderen |
| 5. lichtschakelaars | Asbestmateriaal | Verwijderen |

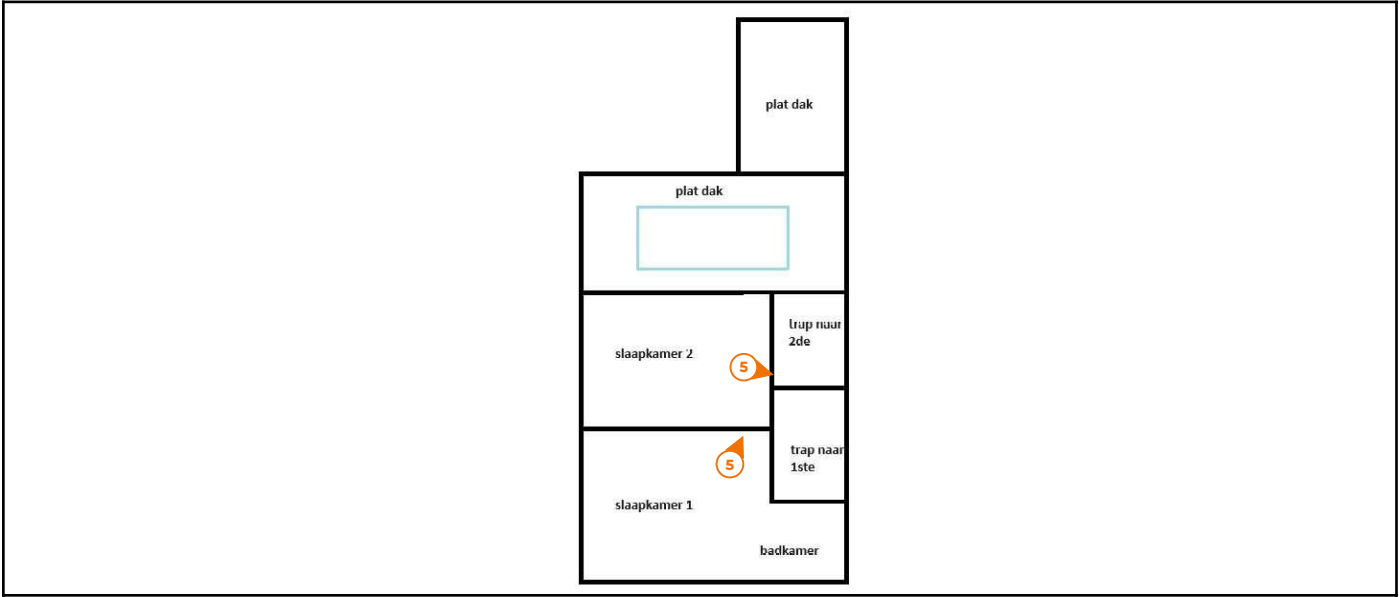
# Plan 1.7: 1ste verdieping

| Beschrijving | Type | Actie |
|---|---|---|
| 5. lichtschakelaars | Asbestmateriaal | Verwijderen |

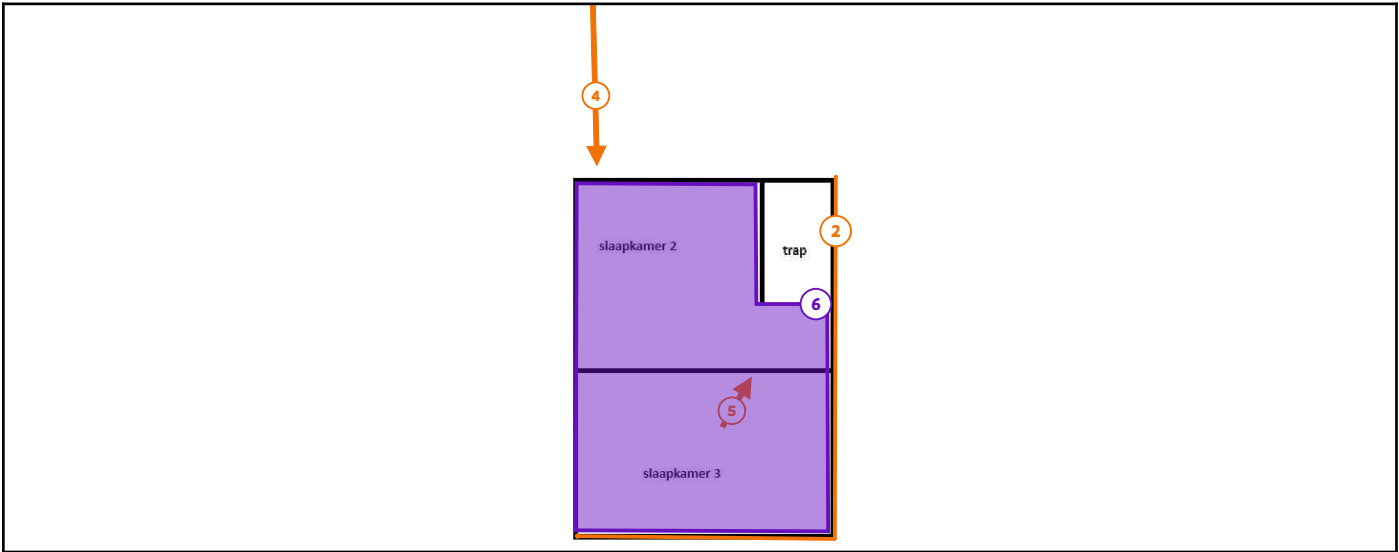
# Plan 1.10: 2de verdieping

| Beschrijving | Type | Actie |
|---|---|---|
| 2. leien | Asbestmateriaal | Verwijderen |
| 4. rookgaskanaal | Asbestmateriaal | Verwijderen |
| 5. lichtschakelaars | Asbestmateriaal | Verwijderen |
| 6. vloerzeil | Advies | - |

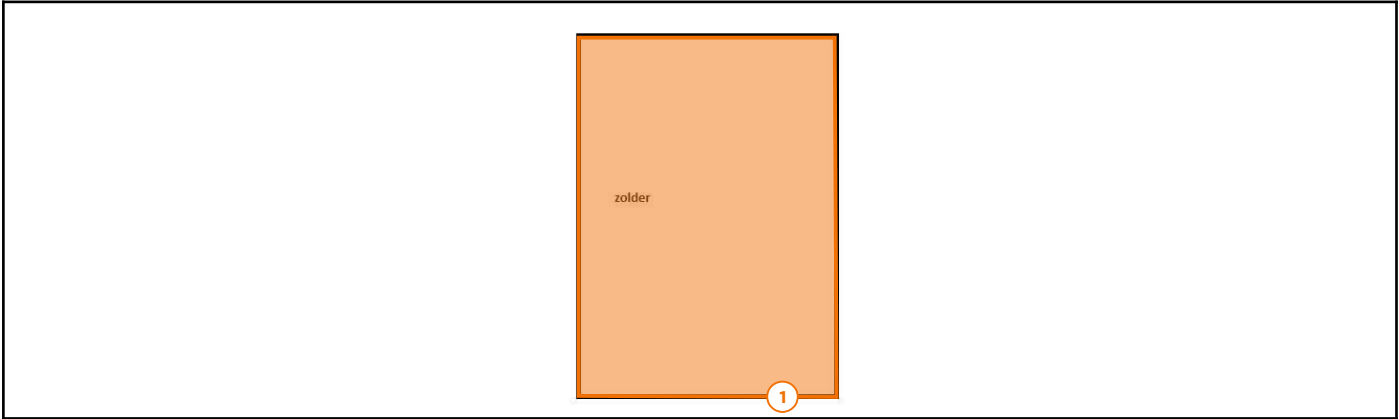
# Plan 1.11: zolder

| Beschrijving | Type | Actie |
|---|---|---|
| 1. onderdak | Asbestmateriaal | Verwijderen |

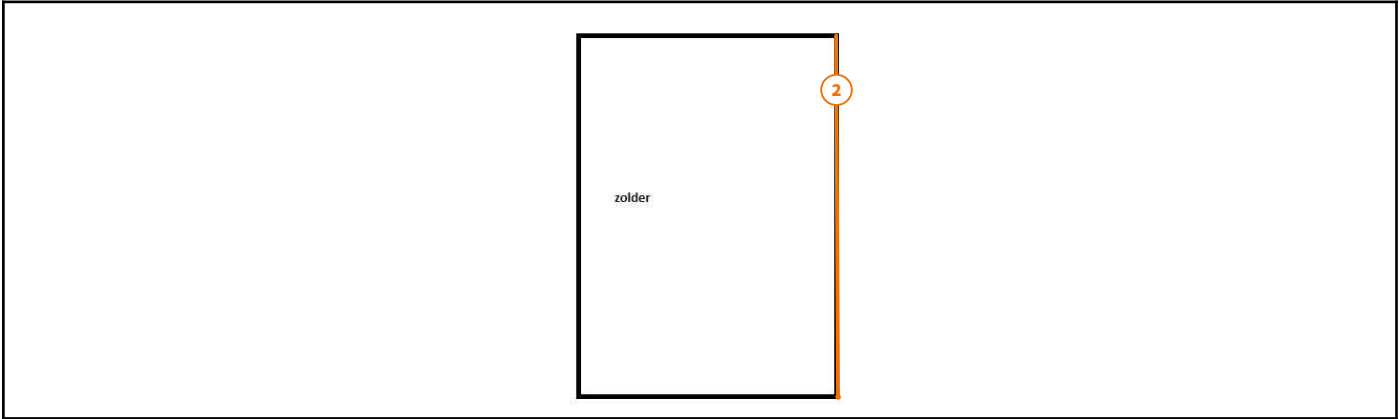
# Plan 1.12: zolder

| Beschrijving | Type | Actie |
|---|---|---|
| 2. leien | Asbestmateriaal | Verwijderen |

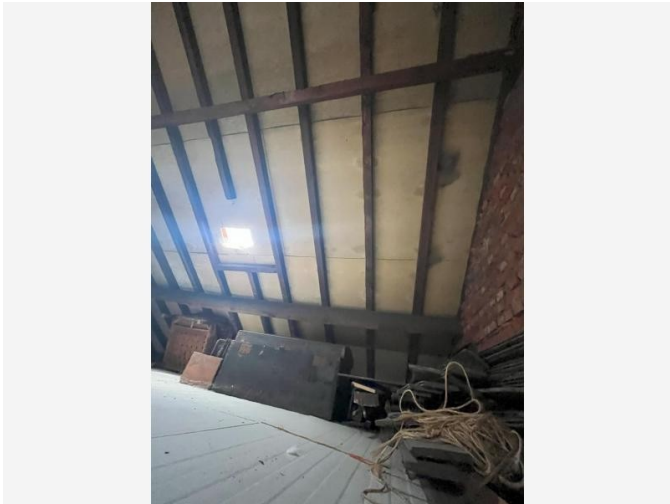
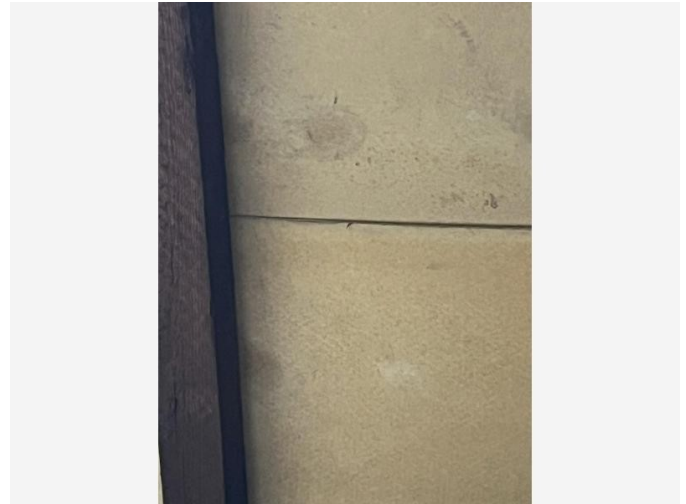
Het asbestmateriaal valt onder de mijlpaal van 2040.

Verwijderen

| Eindbeoordeling materiaalrisico | Verhoogd materiaalrisico en/of verhoogde kans op vezelvrijgave |

| Asbestsoort (vezeltype) | Crocidoliet aanwezig |
| Toestand van het materiaal | Licht beschadigd, licht verweerd. Intact materiaal type Pical – asbestboard of categorie III 'gebondenheid' |

| Beschrijving | onderdak |

- Zorg voor een veilig beheer. Vermijd het beschadigen van het asbestmateriaal. Controleer de toestand jaarlijks op wijzigingen.
- Zorg voor een veilig beheer en verwijder dit asbestmateriaal wanneer het bij werken eenvoudig bereikbaar wordt. Controleer de toestand jaarlijks op wijzigingen.
- Verwijder dit asbestmateriaal zo snel mogelijk. Volg de toestand goed op.

- Eenvoudige handelingen: enkel door erkend asbestverwijderaar gezien de bereikbaarheid laten verwijderen door een erkend asbestverwijderaar

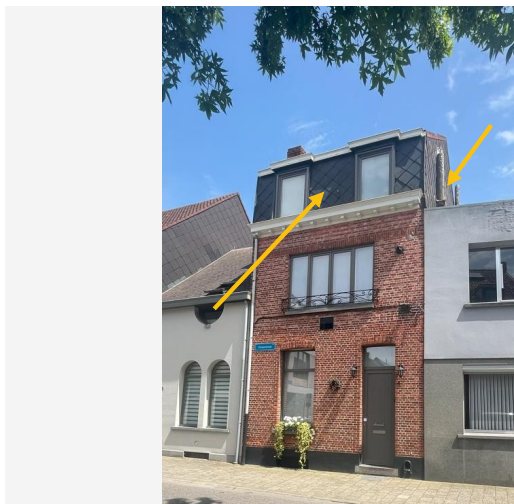
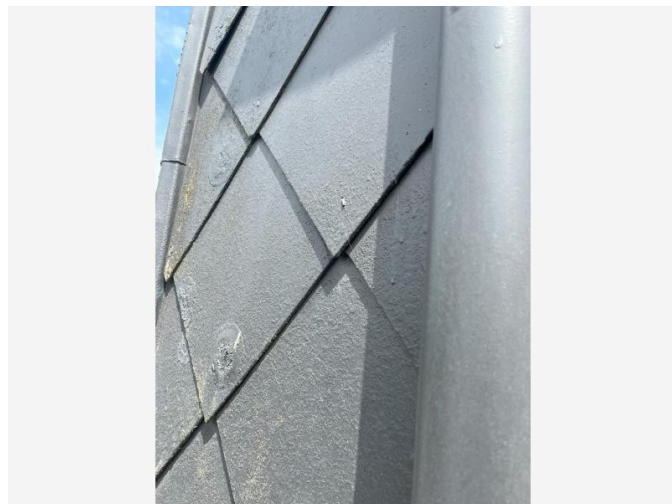
Het asbestmateriaal valt onder de mijlpaal van 2034.

Verwijderen

| Eindbeoordeling materiaalrisico | Verhoogd materiaalrisico en/of verhoogde kans op vezelvrijgave |

| Asbestsoort (vezeltype) | Crocidoliet aanwezig |
| Toestand van het materiaal | Matig beschadigd, matig verweerd |

| Beschrijving | leien |

- Zorg voor een veilig beheer. Vermijd het beschadigen van het asbestmateriaal. Controleer de toestand jaarlijks op wijzigingen.
- Zorg voor een veilig beheer en verwijder dit asbestmateriaal wanneer het bij werken eenvoudig bereikbaar wordt. Controleer de toestand jaarlijks op wijzigingen.
- Verwijder dit asbestmateriaal zo snel mogelijk. Volg de toestand goed op.

- Eenvoudige handelingen: enkel door erkend asbestverwijderaar gezien de bereikbaarheid aangeraden door een erkend asbestverwijderaar te laten verwijderen

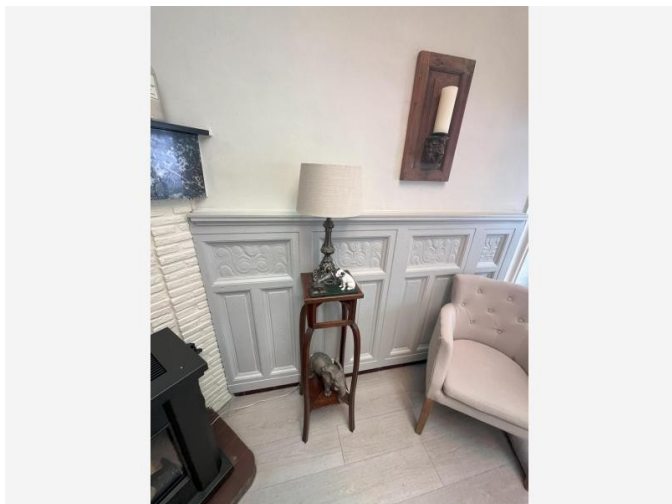
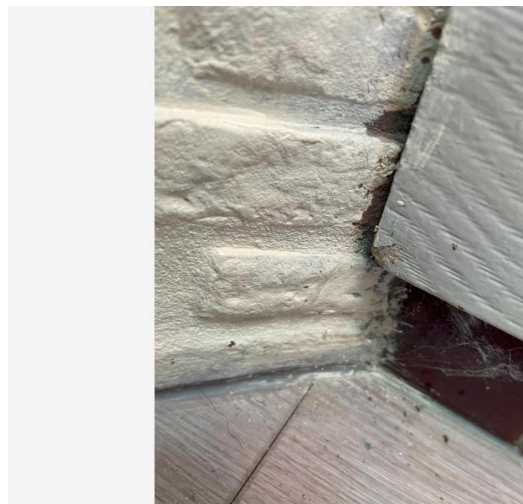
Het asbestmateriaal valt onder de mijlpaal van 2040.

Verwijderen

| Eindbeoordeling materiaalrisico | Verhoogd materiaalrisico en/of verhoogde kans op vezelvrijgave |

| Asbestsoort (vezeltype) | Crocidoliet aanwezig |
| Toestand van het materiaal | Licht beschadigd, licht verweerd. Intact materiaal type Pical – asbestboard of categorie III 'gebondenheid' |

| Beschrijving | lambrisering |

- Zorg voor een veilig beheer. Vermijd het beschadigen van het asbestmateriaal. Controleer de toestand jaarlijks op wijzigingen.
- Zorg voor een veilig beheer en verwijder dit asbestmateriaal wanneer het bij werken eenvoudig bereikbaar wordt. Controleer de toestand jaarlijks op wijzigingen.
- Verwijder dit asbestmateriaal zo snel mogelijk. Volg de toestand goed op.

- Eenvoudige handelingen: enkel door erkend asbestverwijderaar aangeraden door een erkend asbestverwijderaar te laten uitvoeren

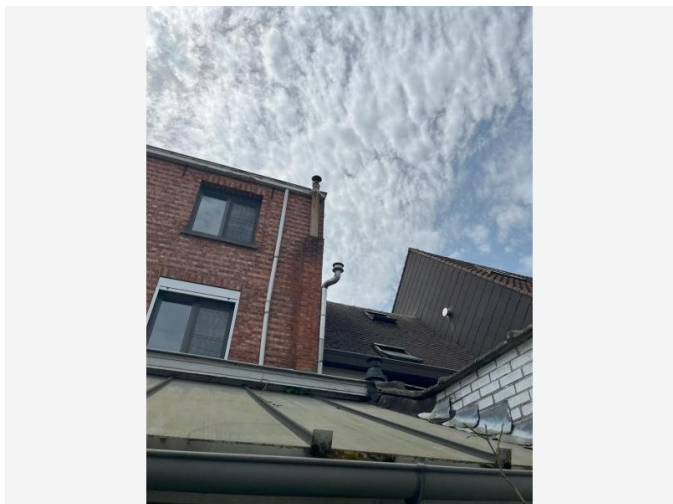
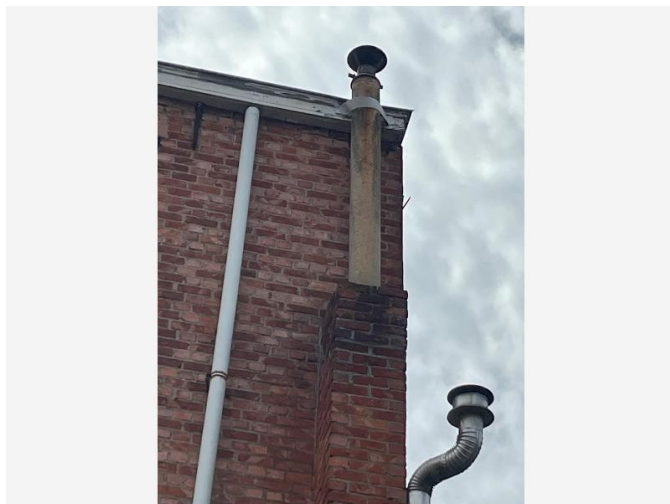
Het asbestmateriaal valt onder de mijlpaal van 2034.

Verwijderen

| Eindbeoordeling materiaalrisico | Verhoogd materiaalrisico en/of verhoogde kans op vezelvrijgave |

| Asbestsoort (vezeltype) | Crocidoliet aanwezig |
| Toestand van het materiaal | Matig beschadigd, matig verweerd |

| Beschrijving | rookgaskanaal |

- Zorg voor een veilig beheer. Vermijd het beschadigen van het asbestmateriaal. Controleer de toestand jaarlijks op wijzigingen.
- Zorg voor een veilig beheer en verwijder dit asbestmateriaal wanneer het bij werken eenvoudig bereikbaar wordt. Controleer de toestand jaarlijks op wijzigingen.
- Verwijder dit asbestmateriaal zo snel mogelijk. Volg de toestand goed op.

- Eenvoudige handelingen: enkel door erkend asbestverwijderaar gezien de bereikbaarheid en bevestiging door een erkend asbestverwijderaar te laten uitvoeren

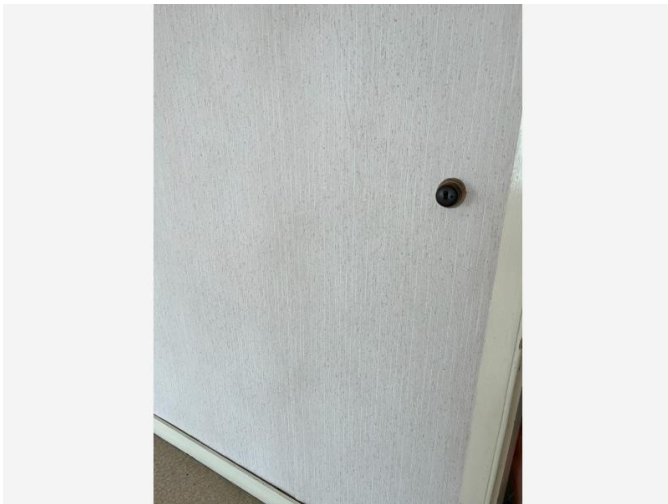
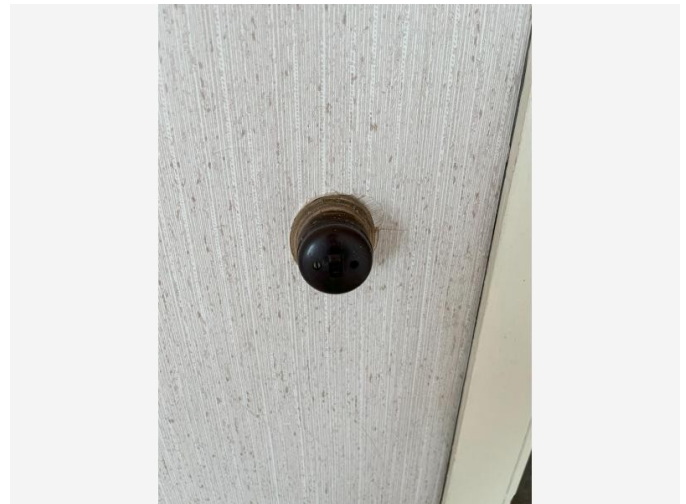
Het asbestmateriaal valt onder de mijlpaal van 2040.

Verwijderen

| Eindbeoordeling materiaalrisico | Verhoogd materiaalrisico en/of verhoogde kans op vezelvrijgave |

| Asbestsoort (vezeltype) | Crocidoliet aanwezig |
| Toestand van het materiaal | Licht beschadigd, licht verweerd. Intact materiaal type Pical – asbestboard of categorie III 'gebondenheid' |

| Beschrijving | lichtschakelaars |

- Zorg voor een veilig beheer. Vermijd het beschadigen van het asbestmateriaal. Controleer de toestand jaarlijks op wijzigingen.
- Zorg voor een veilig beheer en verwijder dit asbestmateriaal wanneer het bij werken eenvoudig bereikbaar wordt. Controleer de toestand jaarlijks op wijzigingen.
- Verwijder dit asbestmateriaal zo snel mogelijk. Volg de toestand goed op.

- Eenvoudige handelingen: mag via doe-het-zelf of door werknemer(s) met opleidingsattest eenvoudige handelingen mits nodige bescherming moet dit niet worden uitgevoerd door een erkend asbestverwijderaar => kan verwijderd worden zonder stukken te maken

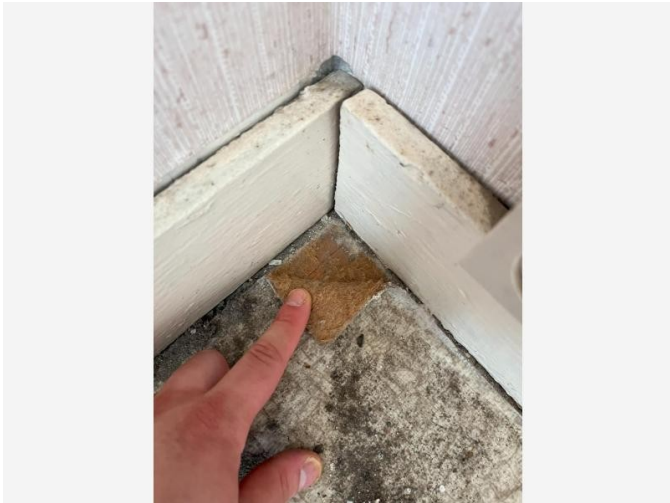
vloerzeil is flexibel en heeft geen viltlaag onderaan

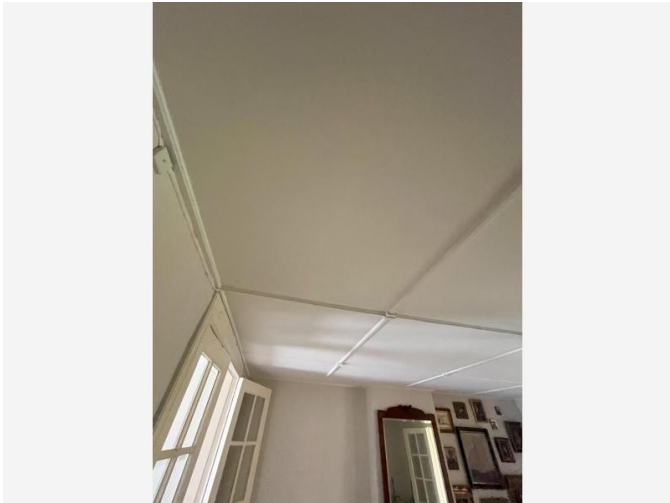
plafond afgewerkt met gyprocplaten

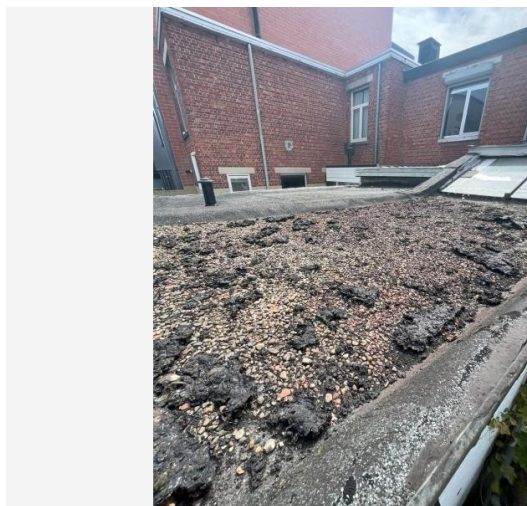
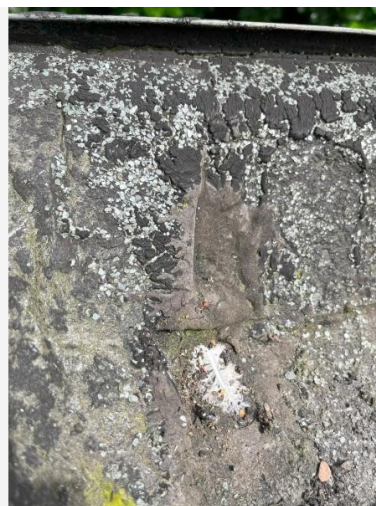
## Fiche 8: roofing

Geen asbest

| # | Type | Referentie | Resultaat |
|---|---|---|---|
| 8.1 | Puntmonster | M4 | Geen asbest |

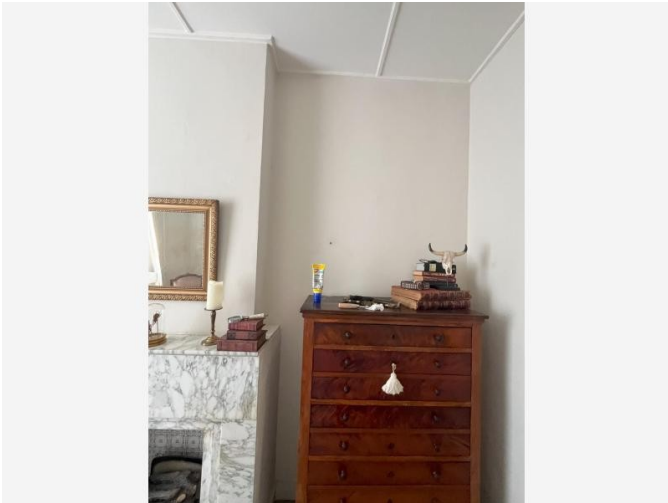
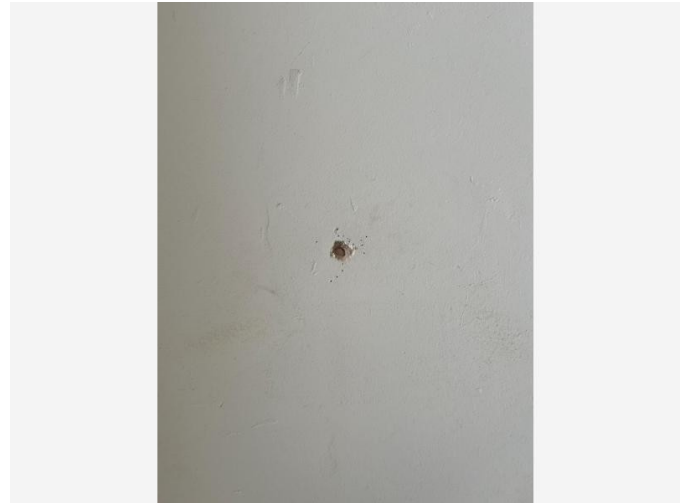
## Fiche 9: pleisterwerk muren

Geen asbest

| # | Type | Referentie | Resultaat |
|---|---|---|---|
| 9.1 | Mengmonster | M1 | Geen asbest |

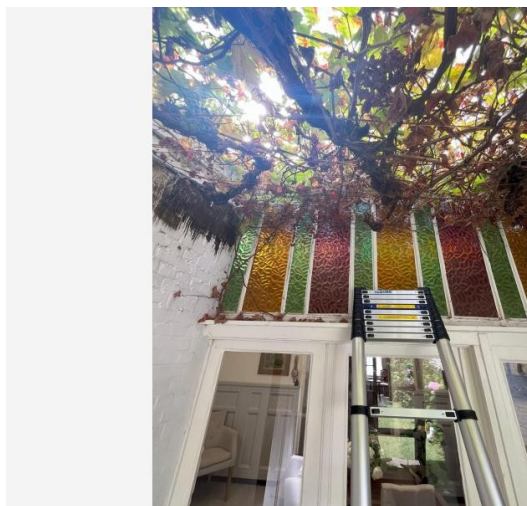
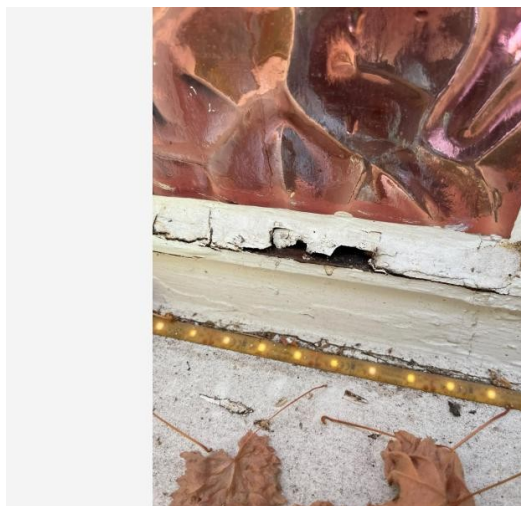
Geen asbest

| # | Type | Referentie | Resultaat |
|---|---|---|---|
| 10.1 | Puntmonster | M3 | Geen asbest |

| Beschrijving | raamkit |

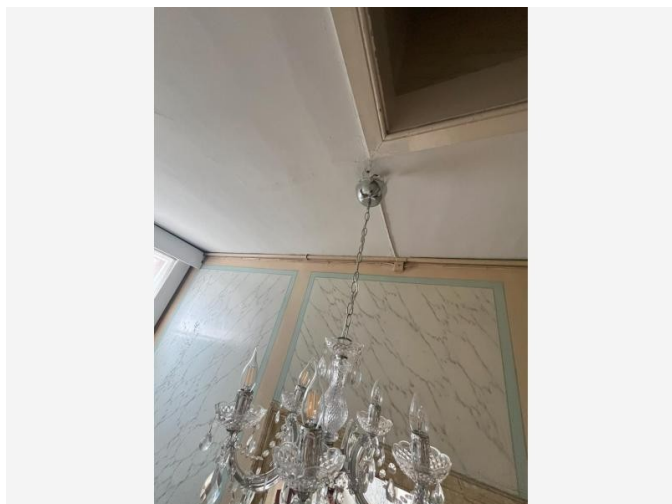
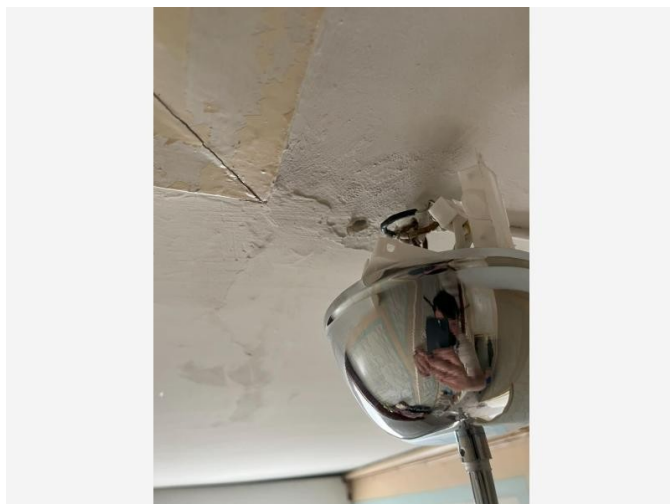
## Fiche 11: pleisterwerk plafond

Geen asbest

| # | Type | Referentie | Resultaat |
|---|---|---|---|
| 11.1 | Mengmonster | M2 | Geen asbest |
