# Asbestinventarisat attest

Driehoekstraat 144, 2180 Antwerpen

Attestnummer : 20250617-000079.000

Uitgegeven op : 17.06.2025

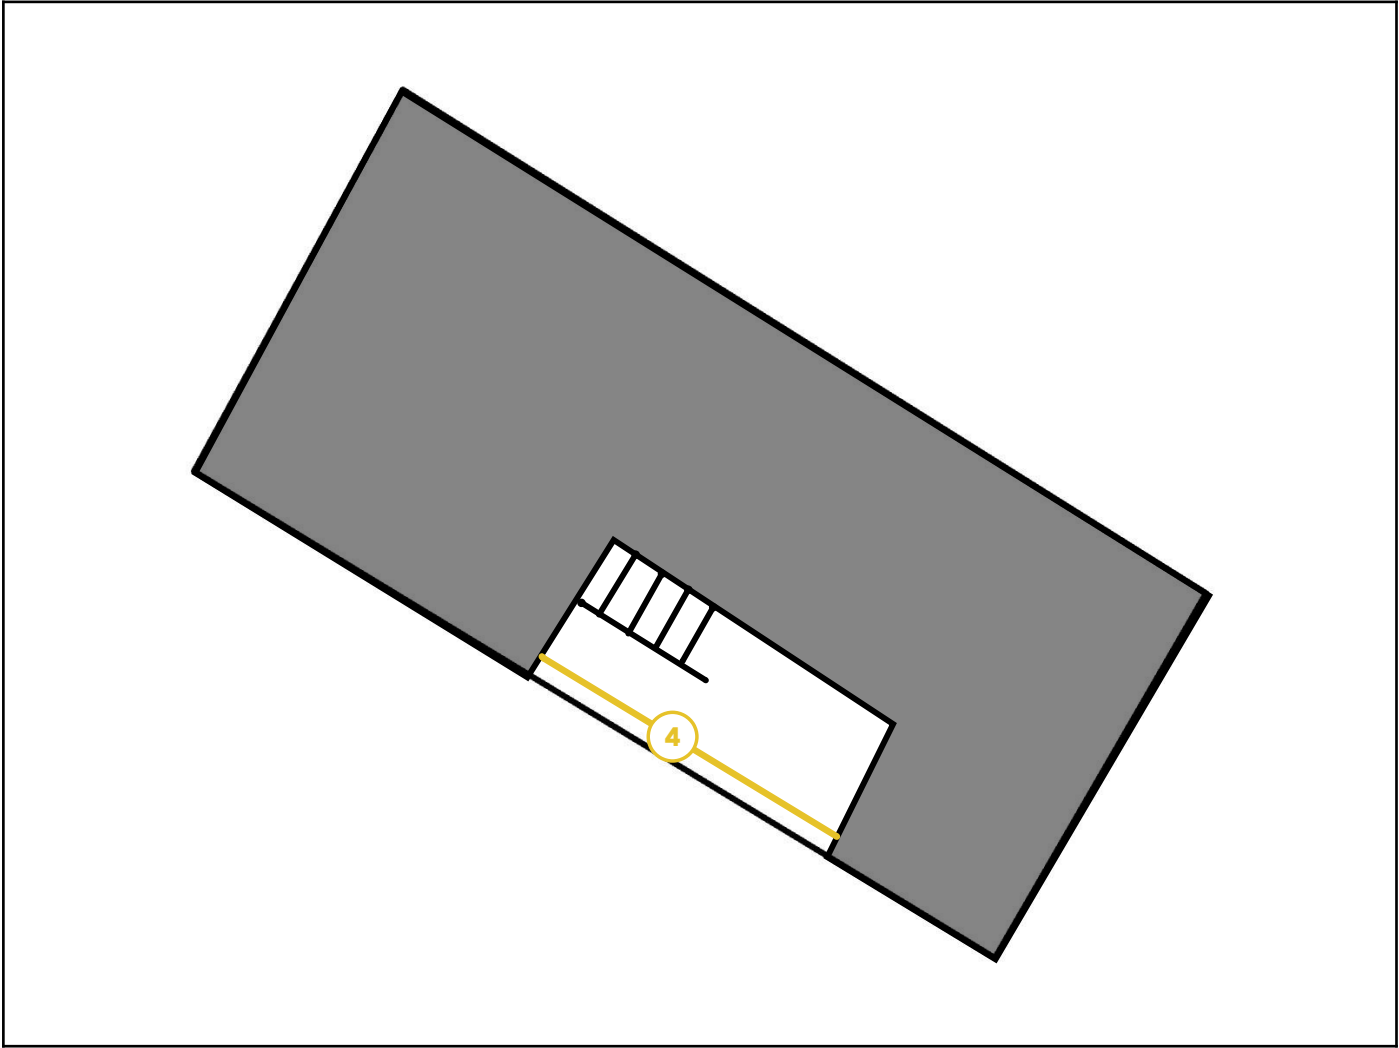
# Plan 1.1: Kelder -1

| Beschrijving | Type | Actie |
|---|---|---|
| 4. Afvoerbuīs | Asbestmateriaal | Zorgvuldig beheren |

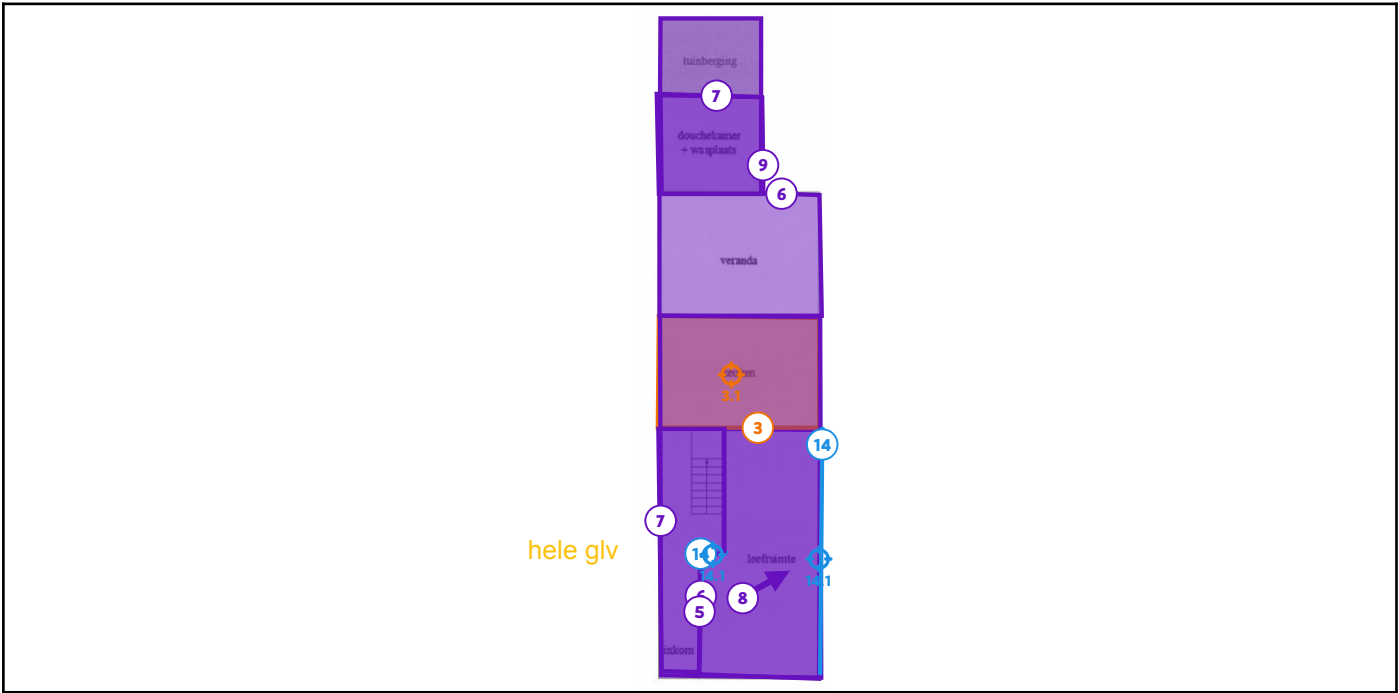
# Plan 1.2: Gelijkvloers 0

| Beschrijving | Type | Actie |
|---|---|---|
| 3. Vloerzeil keuken | Asbestmateriaal | Verwijderen |

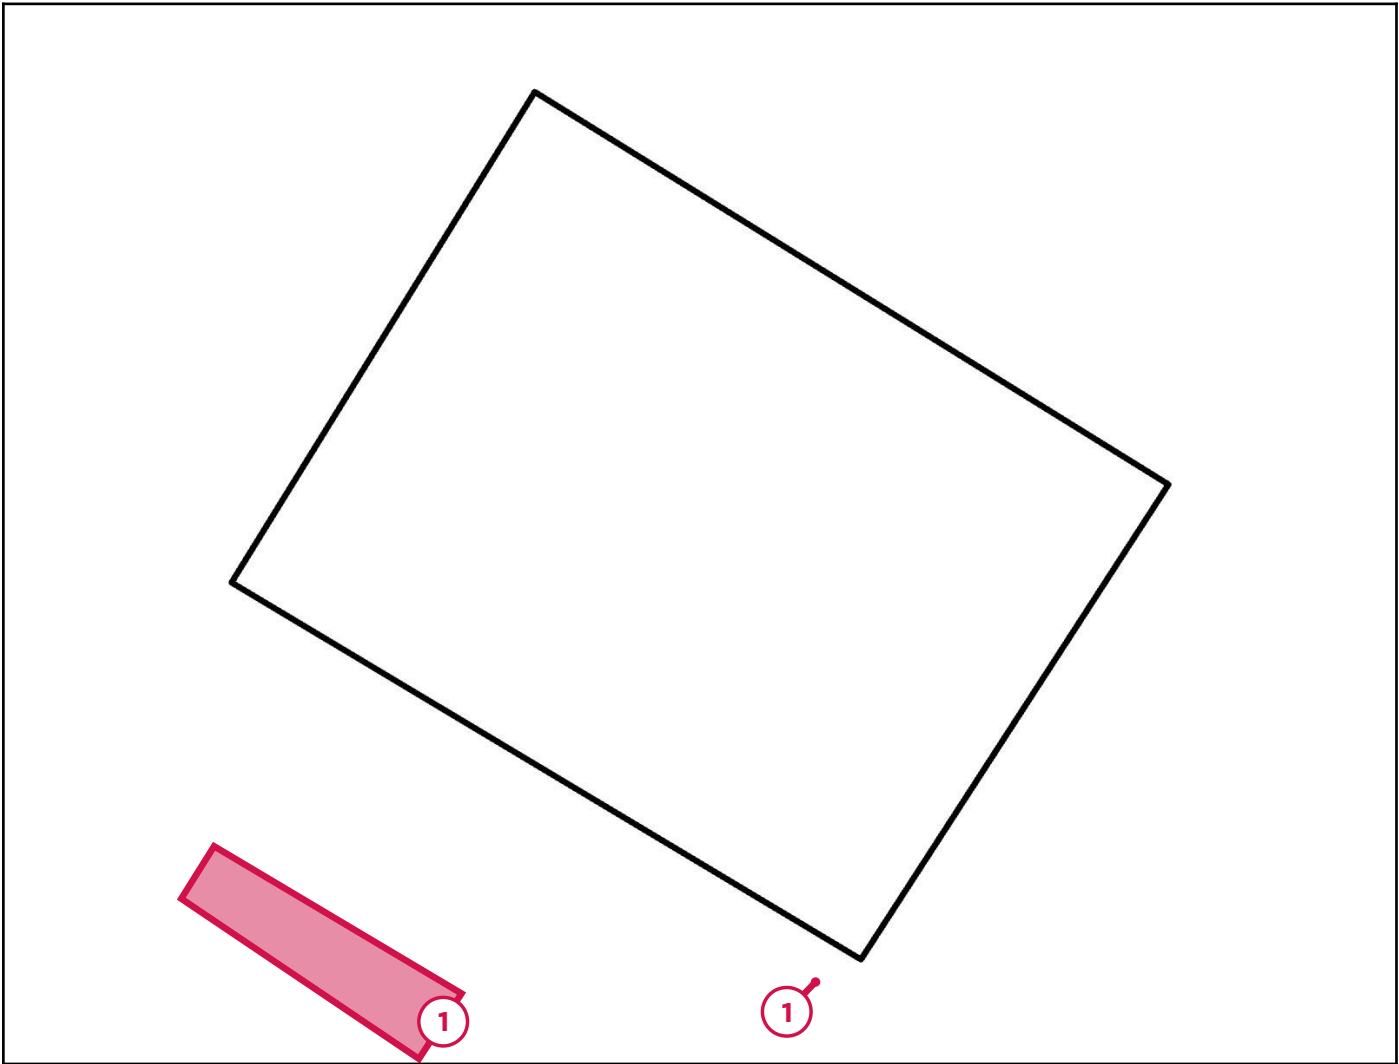
# Plan 3.1: Constructie plan

| Beschrijving | Type | Actie |
|---|---|---|
| 1. Golfplaten | Asbestmateriaal | Dringend verwijderen |

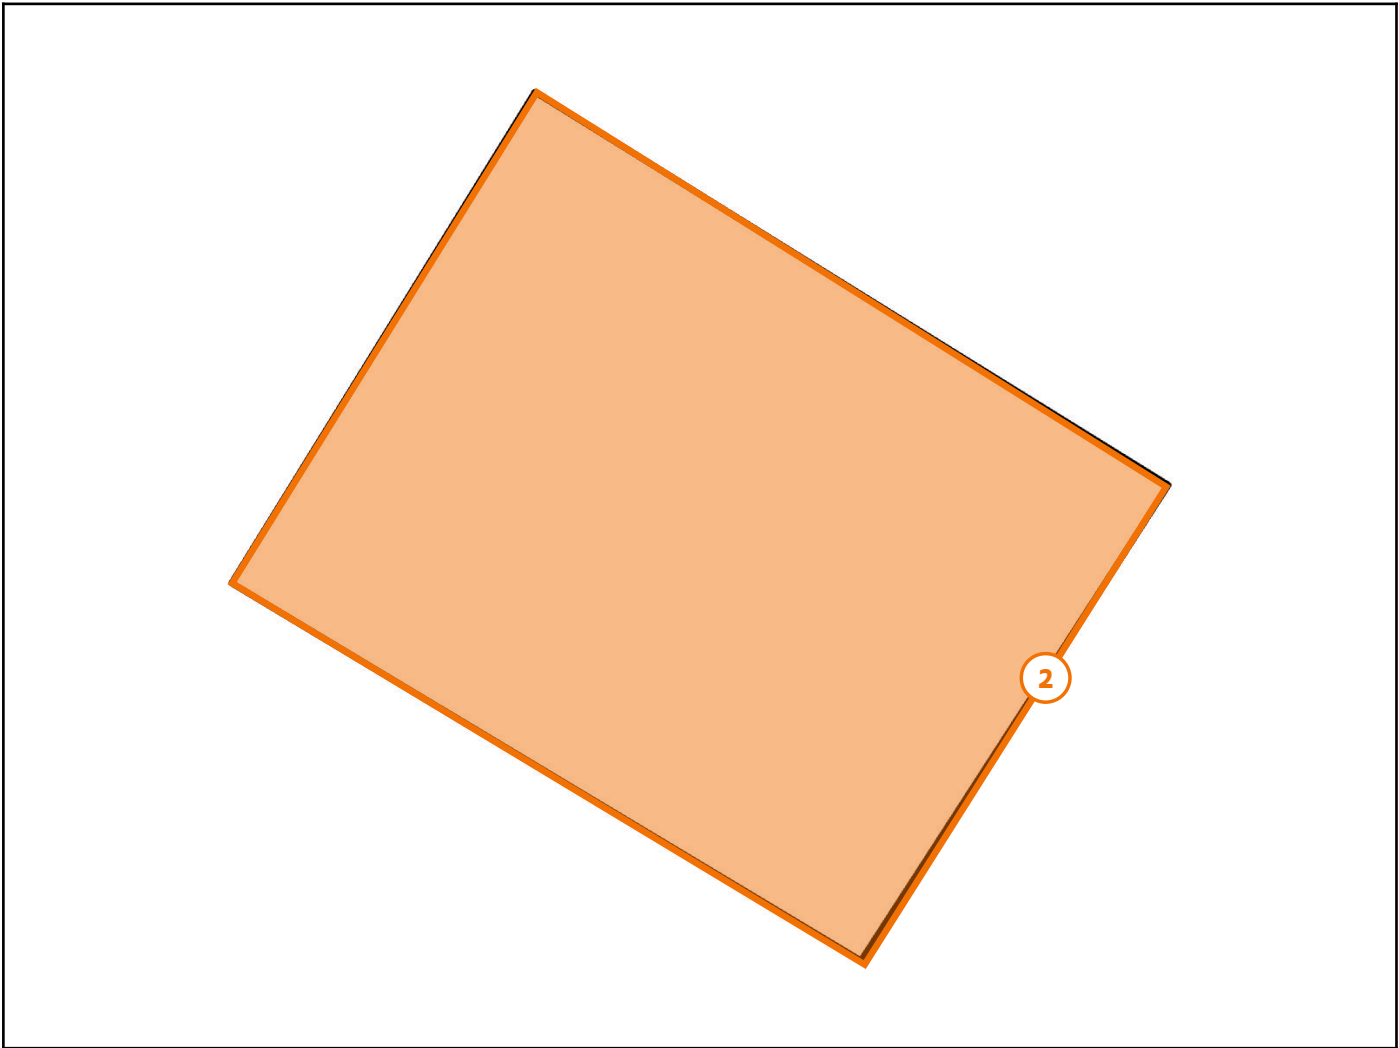
### Plan 3.2: Dak constructie

| Beschrijving | Type | Actie |
|---|---|---|
| 2. Golfplaten dak | Asbestmateriaal | <a href="#">Verwijderen</a> |

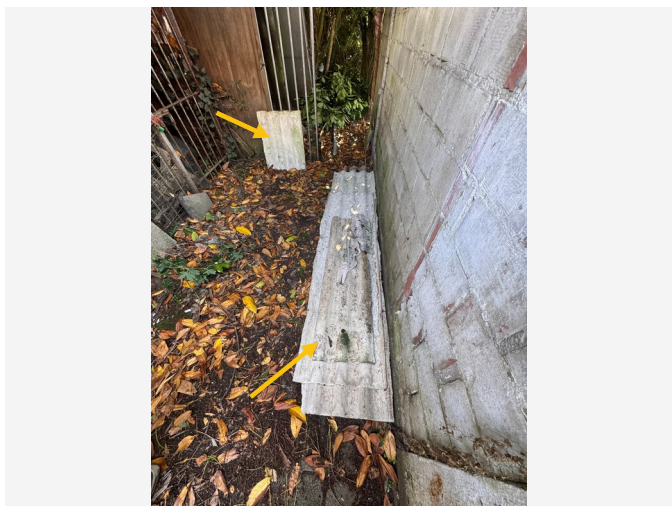
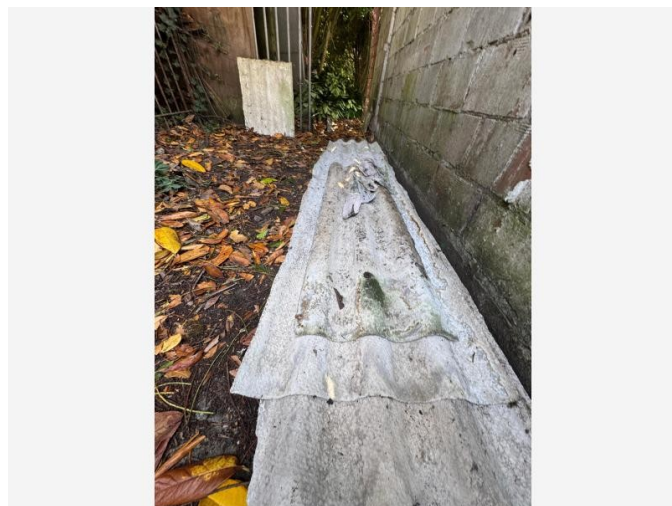
Het asbestmateriaal valt onder de mijlpaal van 2040.

**Dringend verwijderen**

| Beschrijving | Golfplaten |
| Type afvalstof | Betreft resten (contaminatie) van verwerking of beschadiging |
| Type resten (contaminatie) | <ul style="list-style-type: none"><li>• Stukken, fragmenten (los, opliggend)</li></ul> |
| Bron van de resten | de golfplaten zelf |
| Hoeveelheid (gewicht - aantal) | <ul style="list-style-type: none"><li>• 8,00 kg - 1 stuk</li></ul> |

- Verwijder het asbestafval.

- Eenvoudige handelingen: mag via doe-het-zelf of door werknemer(s) met opleidingsattest eenvoudige handelingen zonder slijpen of breken van de golfplaten

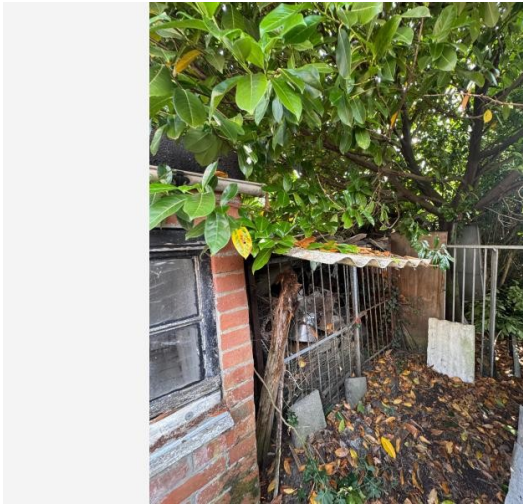
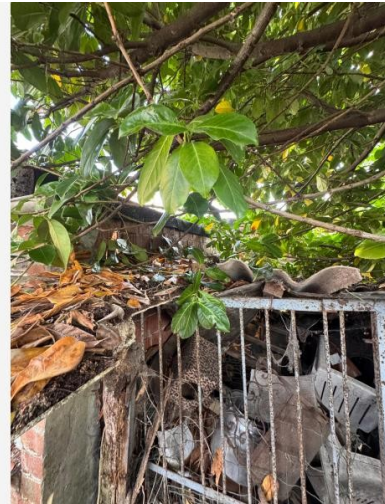
Het asbestmateriaal valt onder de mijlpaal van 2034.

Verwijderen

| Eindbeoordeling materiaalrisico | Verhoogd materiaalrisico en/of verhoogde kans op vezelvrijgave |

| Asbestsoort (vezeltype) | Crocidoliet aanwezig |
| Toestand van het materiaal | Matig beschadigd, matig verweerd |

| Beschrijving | Golfplaten dak |

- Zorg voor een veilig beheer. Vermijd het beschadigen van het asbestmateriaal. Controleer de toestand jaarlijks op wijzigingen.

- Eenvoudige handelingen: mag via doe-het-zelf of door werknemer(s) met opleidingsattest eenvoudige handelingen  
Zonder slijpen of breken van de toepassing

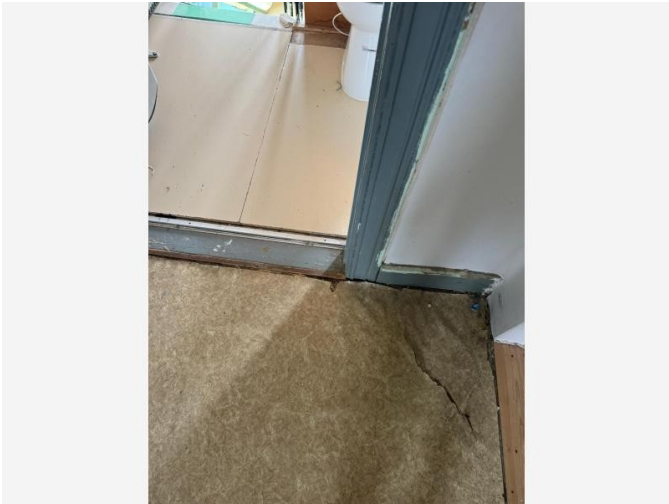
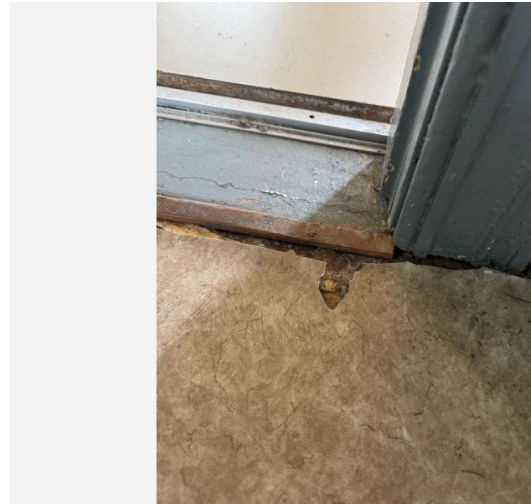
Het asbestmateriaal valt onder de mijlpaal van 2034.

Verwijderen

| Eindbeoordeling materiaalrisico | Verhoogd materiaalrisico en/of verhoogde kans op vezelvrijgave |

| Gebondenheid | Categorie 2: niet-hechtgebonden met matrix |
| Asbestsoort (vezeltype) | Alleen chrysotiel |
| Asbestconcentratie | Hoog ( $\geq 50\%$ ) |
| Toestand van het materiaal | Licht beschadigd, licht verweerd. Intact calciumsilicaatmateriaal of categorie III 'gebondenheid' |

| # | Type | Referentie | Resultaat |
|---|---|---|---|
| 3.1 | Puntmonster | #4 Vloerzeil keuken | Chrysotiel |

| Beschrijving | Vloerzeil keuken |

- Zorg voor een veilig beheer. Vermijd het beschadigen van het asbestmateriaal. Controleer de toestand jaarlijks op wijzigingen.

- Eenvoudige handelingen: enkel door erkend asbestverwijderaar  
Indien geen risico op vrijgave asbestvezels; te evalueren door erkende asbestverwijderaar
- Hermetische zone (erkend asbestverwijderaar)  
Indien risico op vrijgave asbestvezels; te evalueren door erkende asbestverwijderaar

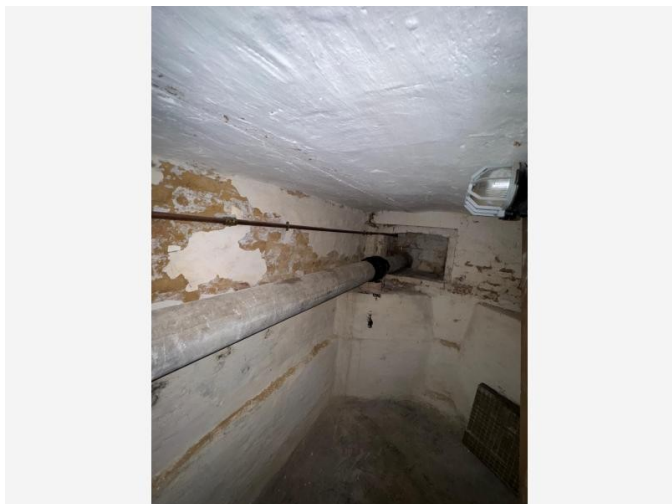
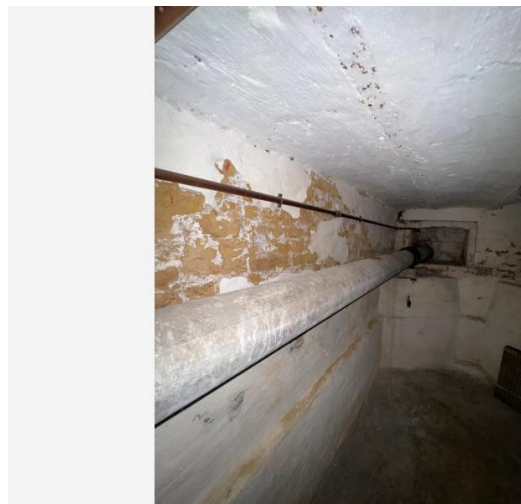
Het asbestmateriaal valt onder de mijlpaal van 2040.

Zorgvuldig beheren

| Eindbeoordeling materiaalrisico | Laag materiaalrisico en/of verlaagde kans op vezelvrijgave |

| Asbestsoort (vezeltype) | Crocidoliet aanwezig |
| Toestand van het materiaal | Onbeschadigd, niet verweerd |

| Beschrijving | Afvoerbuis |

- Zorg voor een veilig beheer. Vermijd het beschadigen van het asbestmateriaal. Controleer de toestand jaarlijks op wijzigingen.

- Eenvoudige handelingen: enkel door erkend asbestverwijderaar  
Indien zonder slijpen of breken van de toepassing verwijderd kan worden

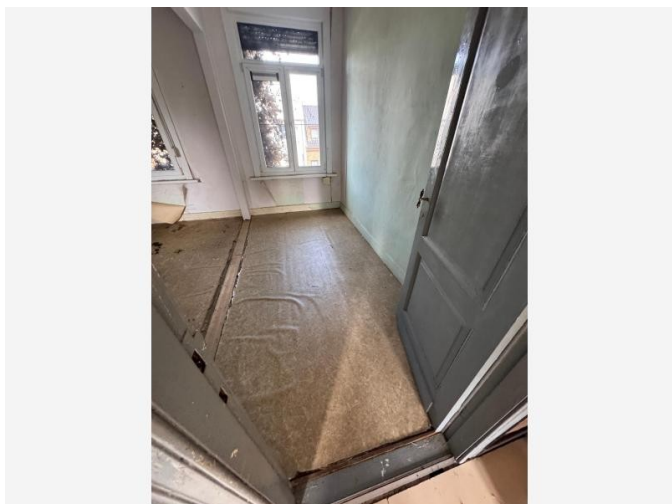
Betreft niet asbestverdachte vloerzeilen (flexibel en geen kartonachtige onderlaag)

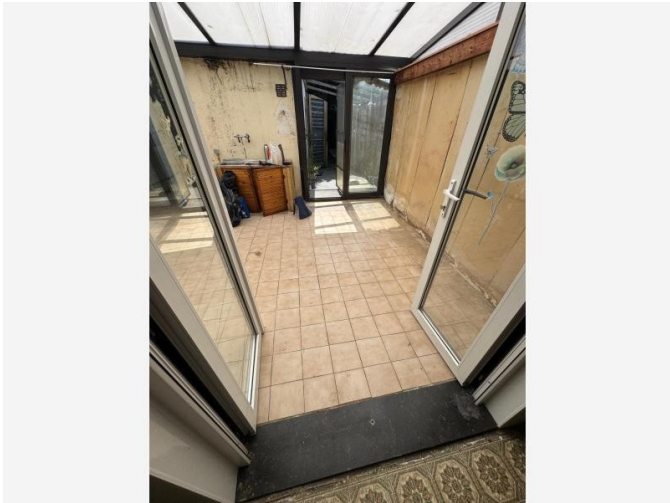
Tegellijm gebruikt onder/achter de tegels is mogelijks asbesthoudend; enkel uit te sluiten d.m.v. destructief onderzoek (niet in kader van dit asbest attest)

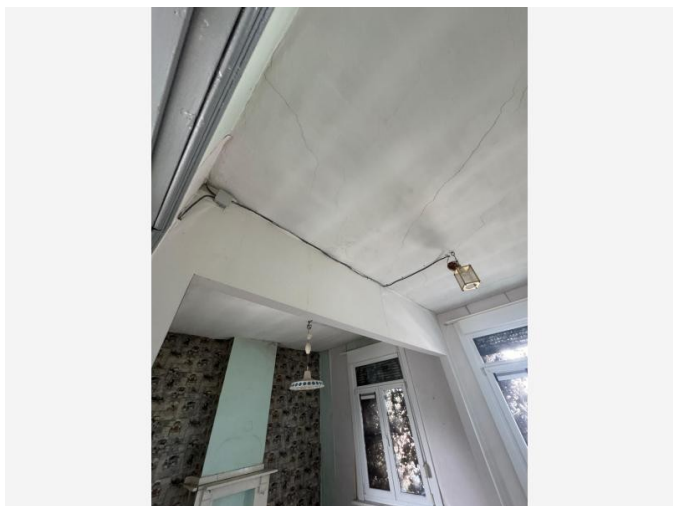
Overall valse niet-asbestverdachte (gyproc)plafonds aangetroffen in de woning

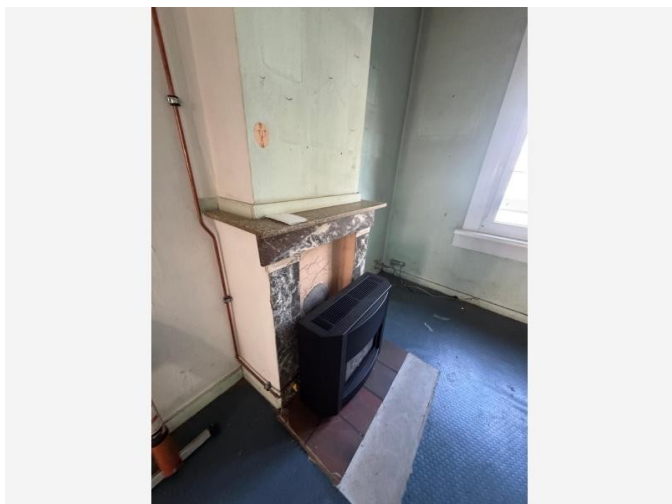
is een nieuwe kachel; geen asbestverdachte dichtingen of koord

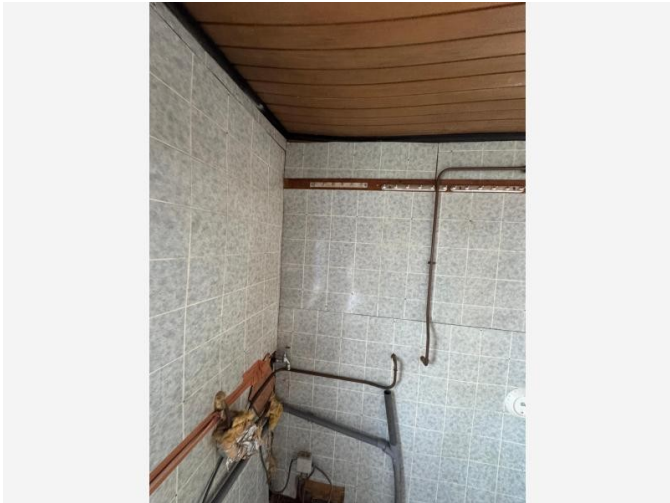
Betreft houtvezelplaten

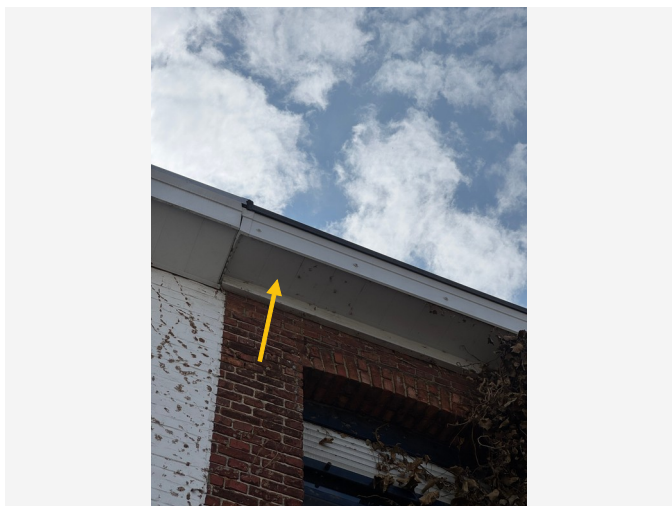
Het boeiboord aan het dak van het huis is niet-asbestverdacht (PVC).

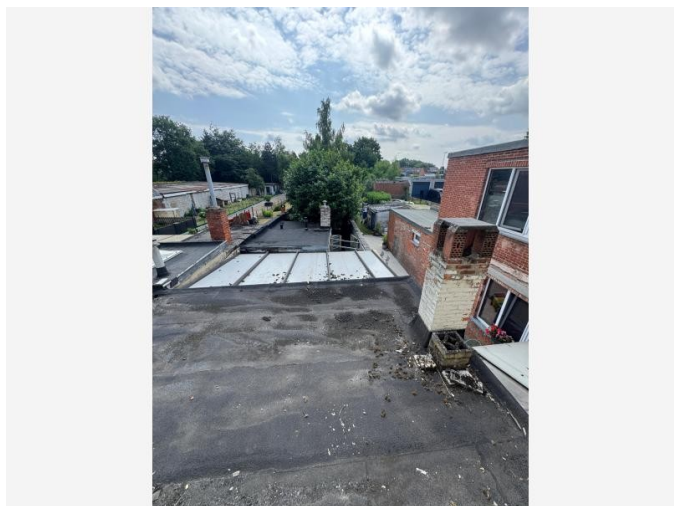
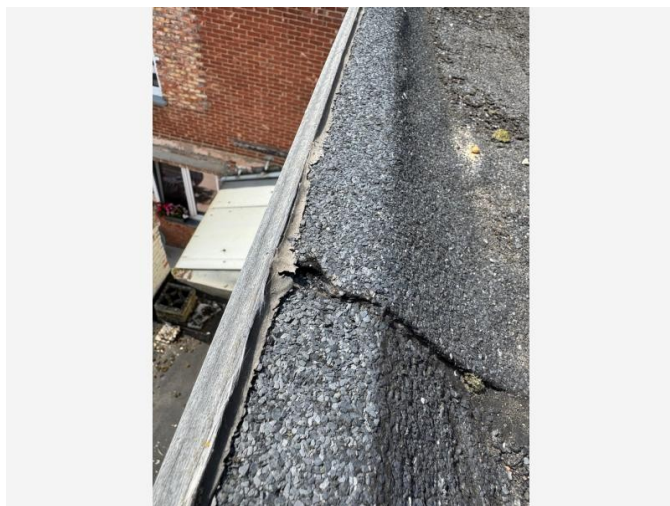
## Fiche 12: Roofing plat dak

Geen asbest

| # | Type | Referentie | Resultaat |
|---|---|---|---|
| 12.1 | Puntmonster | #2 Roofing | Geen asbest |

| Opmerking | Zelfde afwerking voor alle platte daken; resultaat staal wordt doorgetrokken naar alle platte daken |

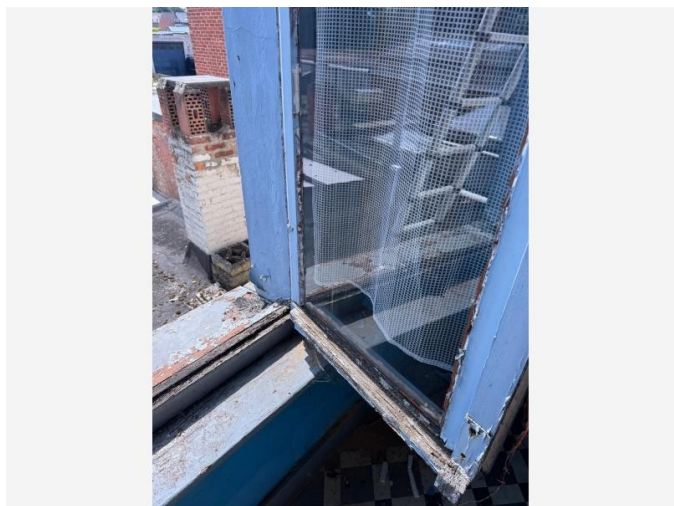
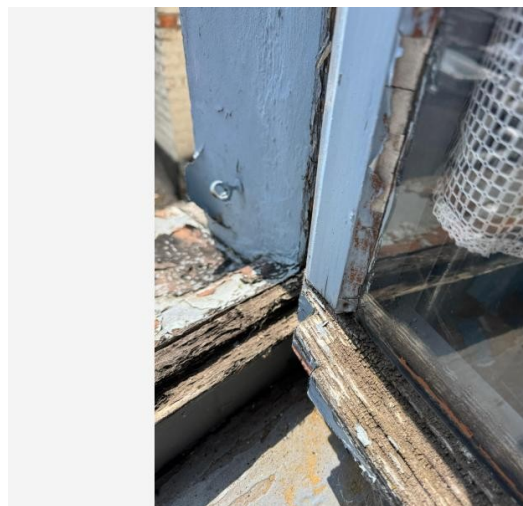
## Fiche 13: Kit raam

Geen asbest

| # | Type | Referentie | Resultaat |
|---|---|---|---|
| 13.1 | Mengmonster | #3 Kit | Geen asbest |

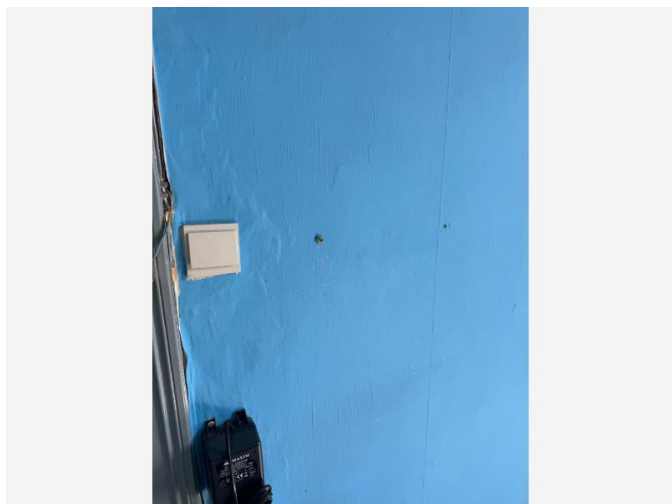
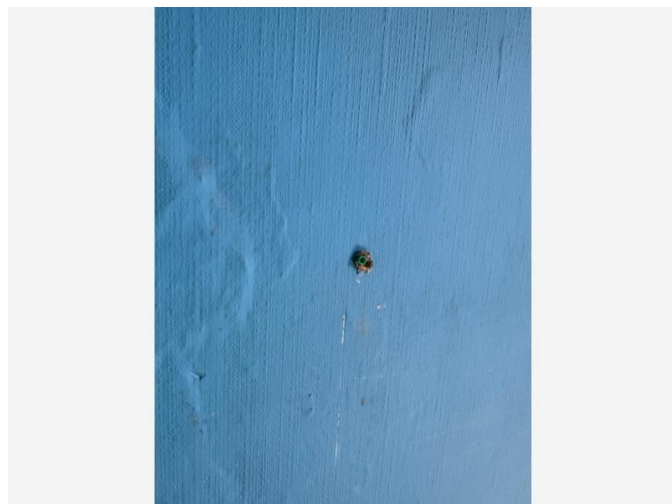
## Fiche 14: Pleisterwerk muren

Geen asbest

| # | Type | Referentie | Resultaat |
|---|---|---|---|
| 14.1 | Mengmonster | #1 Pleisterwerk muren | Geen asbest |
