# Asbestinventarisatetest

Dambruggestraat 270, 2060 Antwerpen

Attestnummer : 20250711-000112.001

Uitgegeven op : 11.07.2025

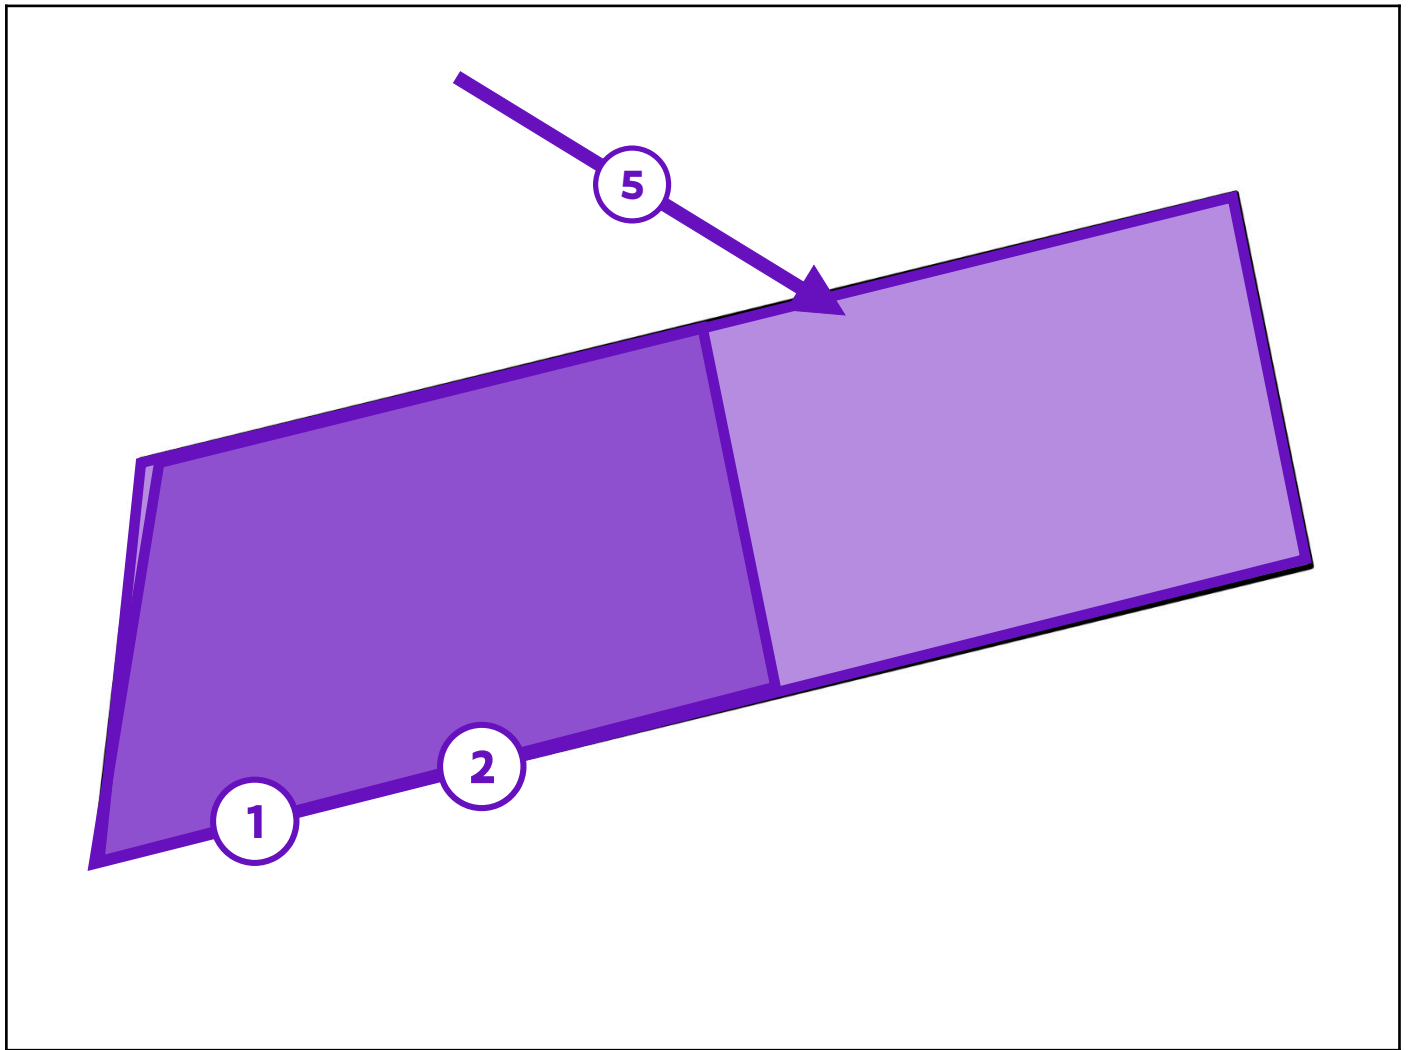
## Plan 1.5: Dakplan

**Reden:** Het te onderzoeken materiaal situeert zich hoger dan 3,50 m te rekenen vanaf een veilige ondergrond

**Uitleg van de asbestdeskundige:** Het hoofddak is niet veilig bereikbaar voor inspectie

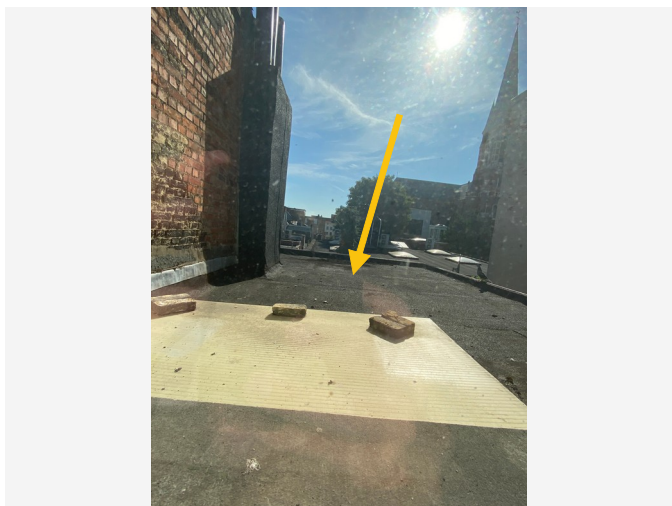
Het gebouw werd in 2022 gerenoveerd waarbij onder andere het plat dak vervangen en geïsoleerd is

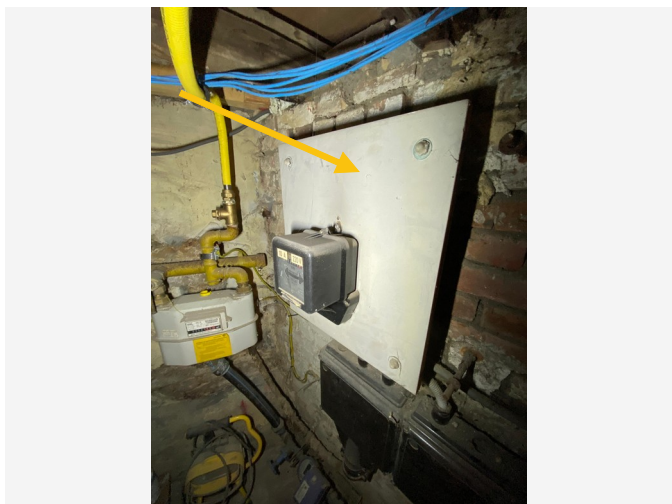
Het elektriciteitsbord vertoont geen asbestverdachte eigenschappen

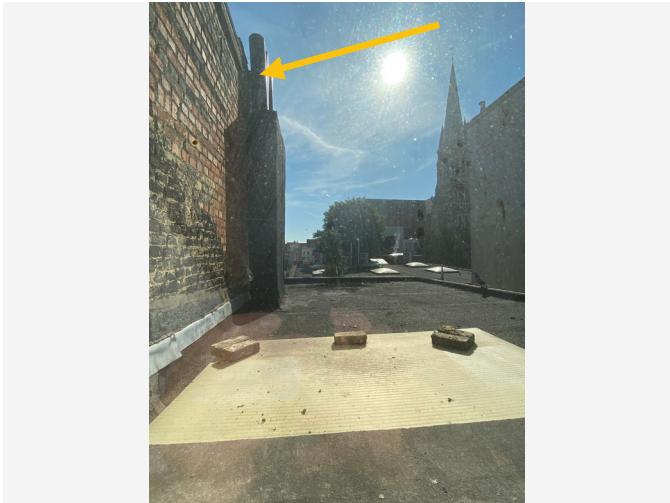
De rookgasafvoeren rechts bestaan uit gresbuizen en zijn niet-asbestverdacht

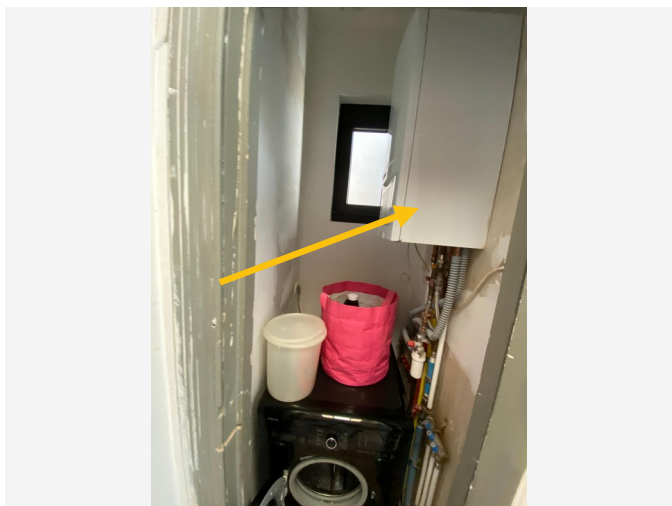
De CV-ketel is van 2017

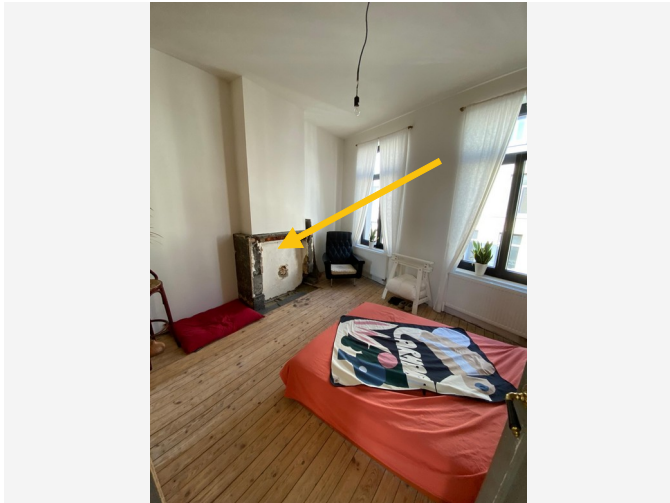
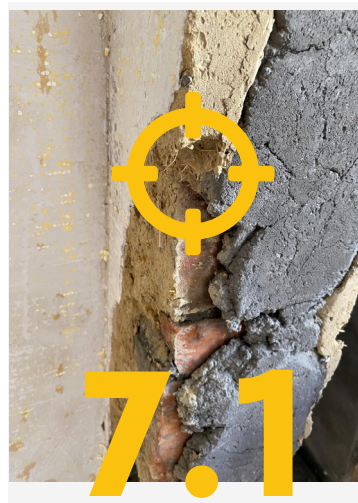
## Fiche 7: Restanten oud pleisterwerk

Geen asbest

| # | Type | Referentie | Resultaat |
|---|---|---|---|
| 7.1 | Mengmonster | MM1 | Geen asbest |

| Opmerking | Restanten van het oude pleisterwerk nog aanwezig op sommige plaatsen in de woning |

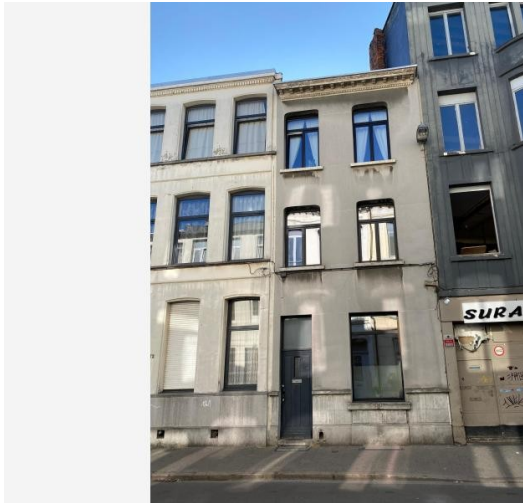
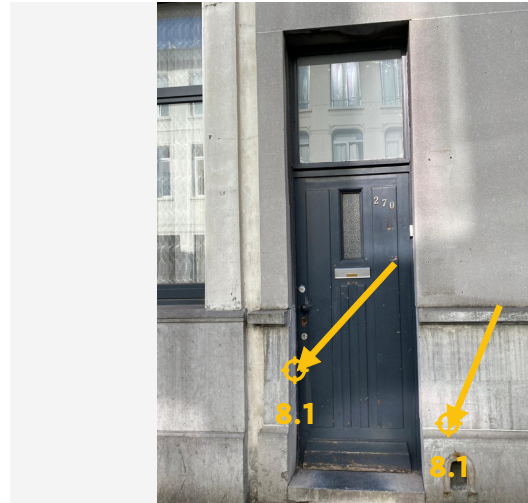
## Fiche 8: Mastiek voorgevel

Geen asbest

| # | Type | Referentie | Resultaat |
|---|---|---|---|
| 8.1 | Mengmonster | MM2 | Geen asbest |

| Opmerking | Mastiek voordeur + voorgevel |

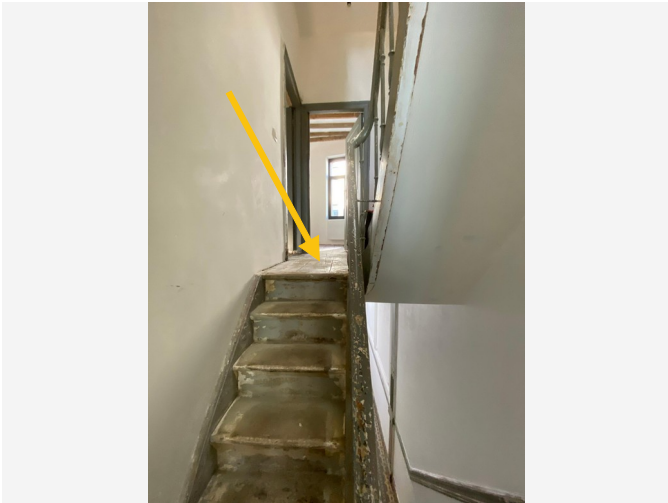
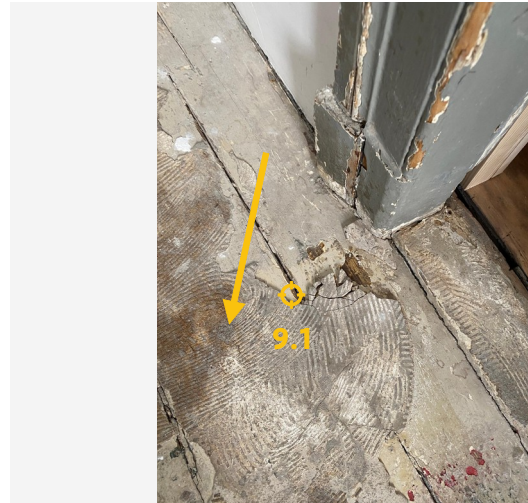
## Fiche 9: Tegellijm

Geen asbest

| # | Type | Referentie | Resultaat |
|---|---|---|---|
| 9.1 | Mengmonster | MM3 | Geen asbest |

| Opmerking | Lijmlaag zichtbaar op de trap |
