# Asbestinventarisatetest

Lange Lozanastraat 246, 2018 Antwerpen

Attestnummer : 20250702-000266.001

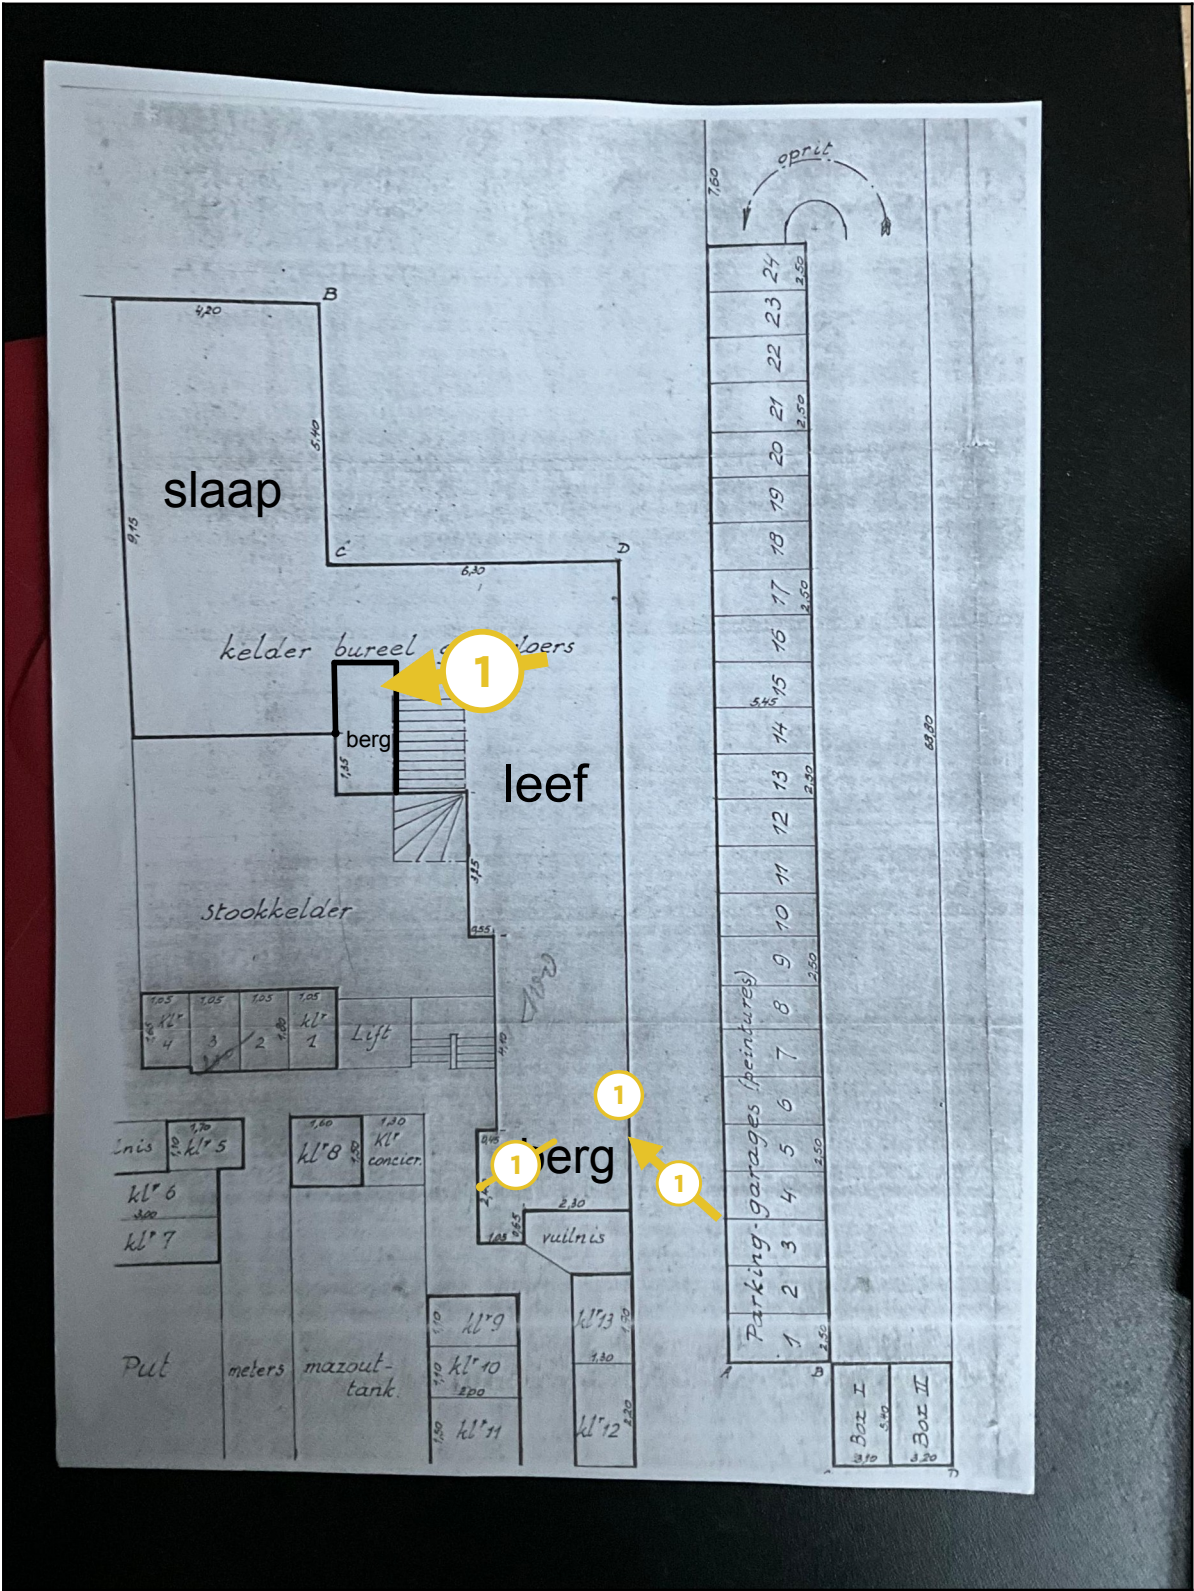
Plan 1.1: plan kelder

| 1. Vezelcement buizen in de kelder | Asbestmateriaal | Zorgvuldig beheren |

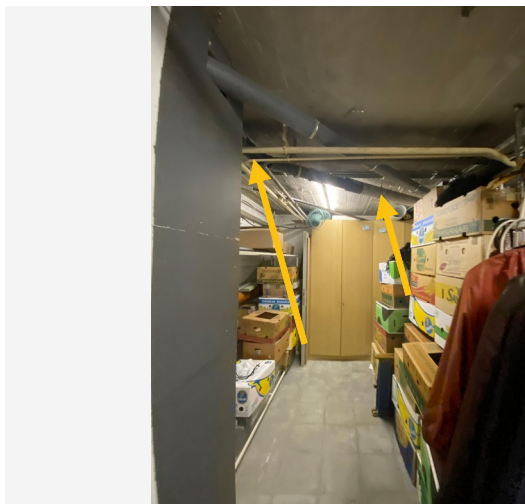
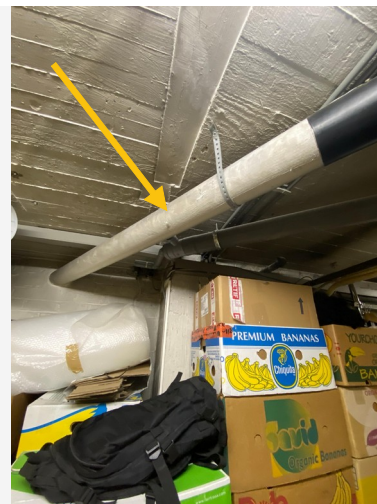
| Fiche 1: Vezelcement buizen in de kelder..... | 14 |

Het asbestmateriaal valt onder de mijlpaal van 2040.

Zorgvuldig beheren

| Eindbeoordeling materiaalrisico | Laag materiaalrisico en/of verlaagde kans op vezelvrijgave |

| Asbestsoort (vezeltype) | Crocidoliet aanwezig |

| Beschrijving | Vezelcement buizen in de kelder |
| Opmerking | Afvoerbuizen uit vezelcement waarneembaar in de kelder |

- Zorg voor een veilig beheer. Vermijd het beschadigen van het asbestmateriaal. Controleer de toestand jaarlijks op wijzigingen.
- Voer bijkomende staalname(s) uit.

- Eenvoudige handelingen: enkel door erkend asbestverwijderaar  
Het is onduidelijk hoe diep de buizen lopen en waar deze uitkomen, afhankelijk hiervan dienen de buizen verwijderd te worden door een erkend asbestverwijderaar

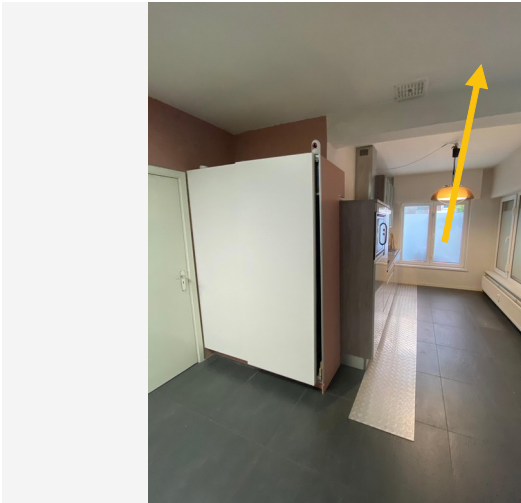
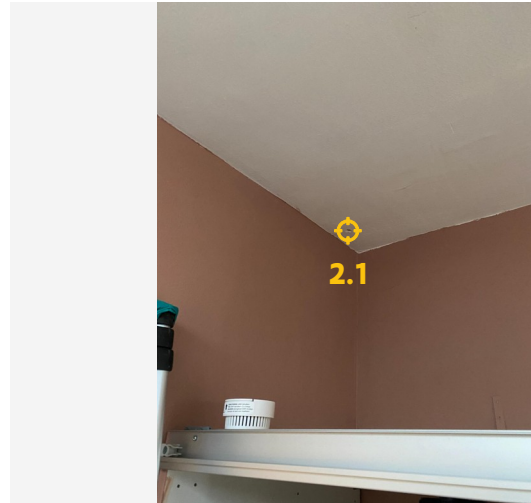
## Fiche 2: Pleisterwerk plafond

Geen asbest

| Opmerking | Pleisterwerk plafonds aanwezig in het gehele handelspand, oppervlakte is een ruwe schatting |

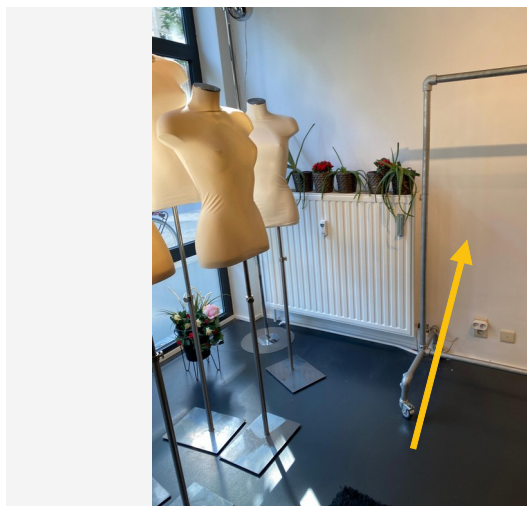
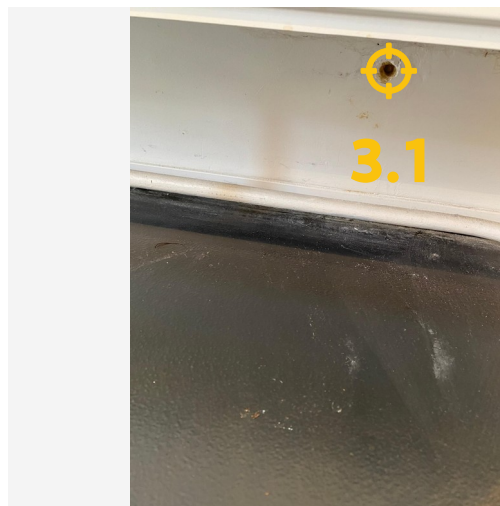
## Fiche 3: Pleisterwerk muren

Geen asbest

| Opmerking | Pleisterwerk muren aanwezig in het gehele handelspand, oppervlakte is een ruwe schatting |

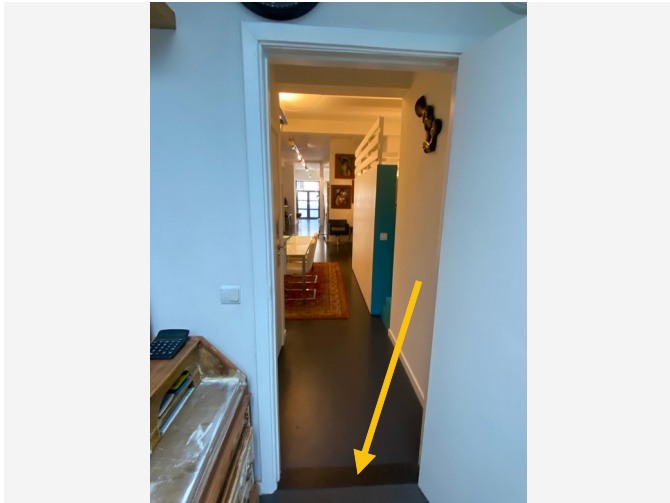
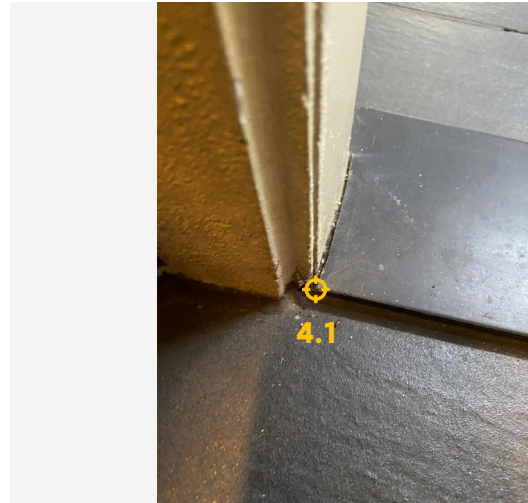
## Fiche 4: Dorpels binnendeuren

Geen asbest
