# Asbestinventarisatetest

Turfstraat 15, 2400 Mol

Attestnummer : 20250507-000204.000

Uitgegeven op : 07.05.2025

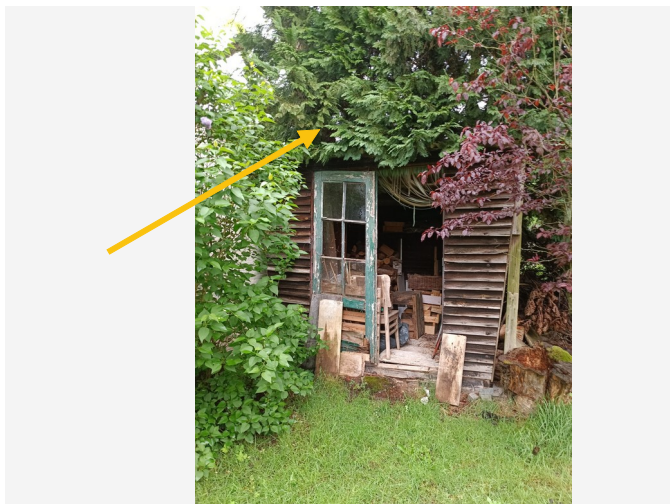
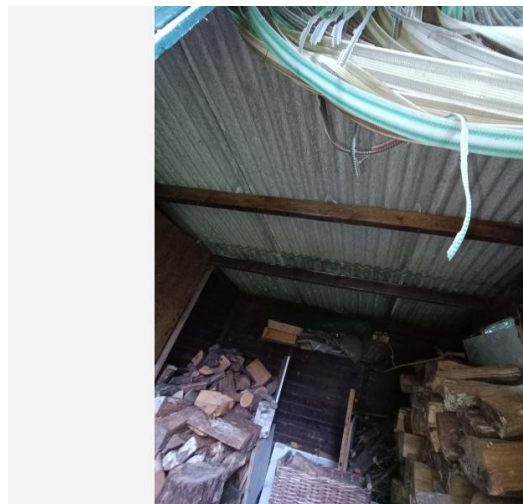
Het asbestmateriaal valt onder de mijlpaal van 2034.

**Dringend verwijderen**

- Verwijder dit asbestmateriaal zo snel mogelijk. Volg de toestand goed op.
- Hemelwater dat afspoelt van asbestcement daken of gevels kan asbestdeeltjes bevatten. Gebruik het enkel voor gesloten circuits (bv. spoelen toiletten). Reinig na het vervangen van het dak of de gevel de dakgoten en regenwaterput of -ton om asbesthoudend sediment of slib te verwijderen
- Voer bijkomende staalname(s) uit.

Indien mogelijk de ondervloer afdekken , golfplaten voorzichtig verwijderen, extra fixeren, niet breken , niet gooien, onmiddellijk verpakken of voorzichtig in container met asbest bag plaatsen. Voldoende benevelen/bevochtigen tijdens de duur van de werken. Indien golfplaten in slechte staat zijn en kans bestaat

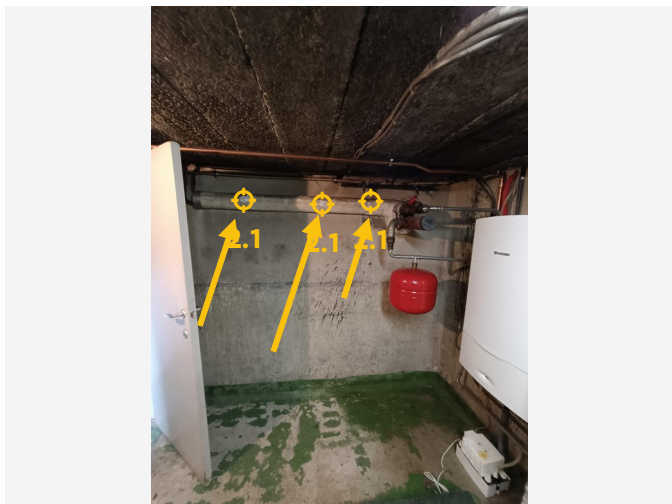
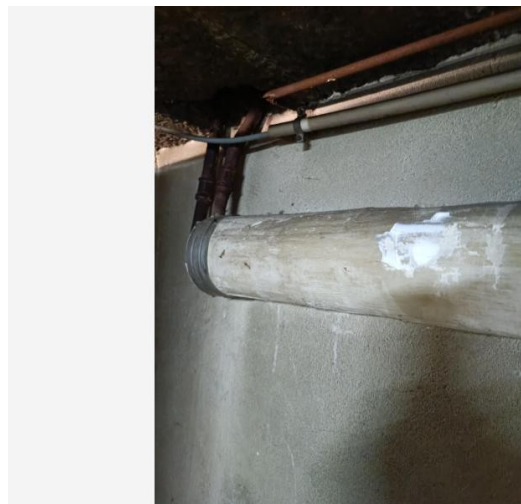
| Opmerking | <p>De vermelde lengtes, omtrekken en diktes betreffen een berekende schatting. Er worden geen rechten verleend aan deze lengtes, omtrekken en diktes. De dikte is een schatting die voorkomt uit de monsterplaatsen en is daarom niet altijd representatief.</p> <p>Er werden mengmonsters genomen volgens de richtlijnen van het inspectieprotocol.</p> <p>Er kunnen bijkomende stalen genomen worden om bepaalde zones uit te sluiten</p> |

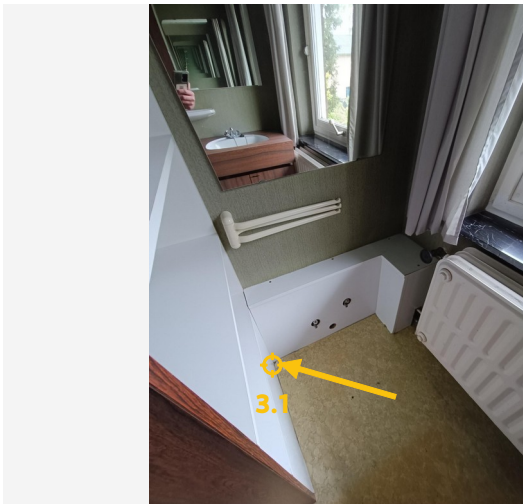
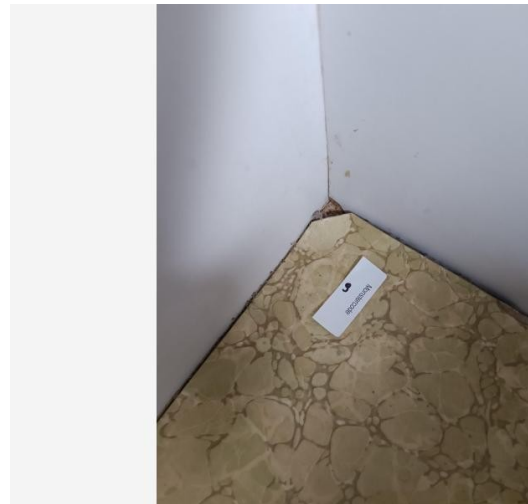
bevestiging gelijmd (wit of zwarte lijm) : HZ Erkend saneerder . Bij het lostrekken van de vinyl zal de onderlaag scheuren. Een kartonnen onderlaag is losgebonden.

| Opmerking | <p>De bovenzijde bestaat uit kunststof (vinyl). De onderzijde van het vloerzeil bestaat uit karton.</p> <p>De vermelde oppervlaktes, diktes en volumes betreffen een beredeneerde schatting. Er worden geen rechten verleend aan deze oppervlaktes/diktes/volumes.</p> |

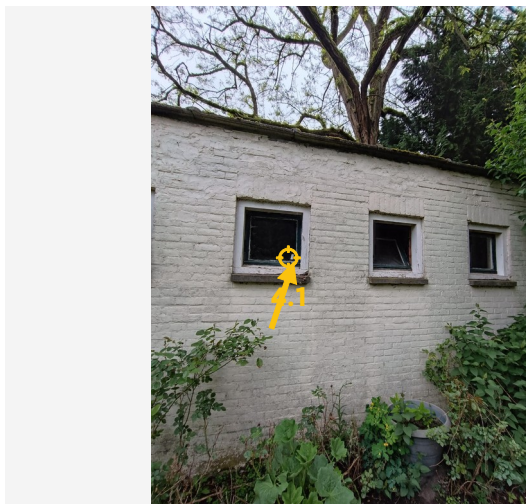
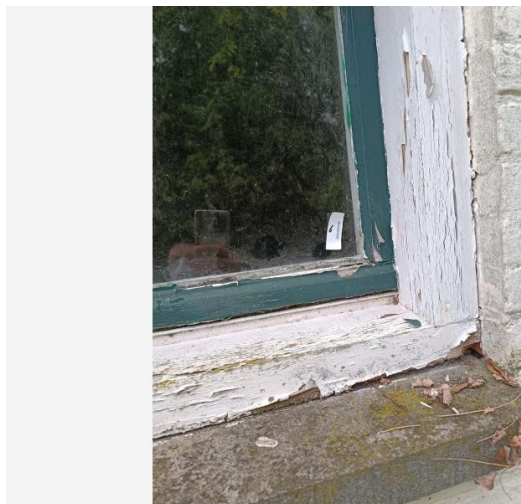
| Opmerking | <p>In het inspectieprotocol is een monstername van stopverf verplicht om dit te identificeren als niet-asbesthoudend.</p> <p>Stopverf aanwezig tussen raam/glas</p> <p>Het gewicht en lm is een beredeneerde schatting. Er worden geen rechten verleend aan deze oppervlaktes. De dikte is een schatting die voorkomt uit de monsterplaatsen en is daarom niet altijd representatief.</p> <p>Betreft +/- 8 lm</p> |

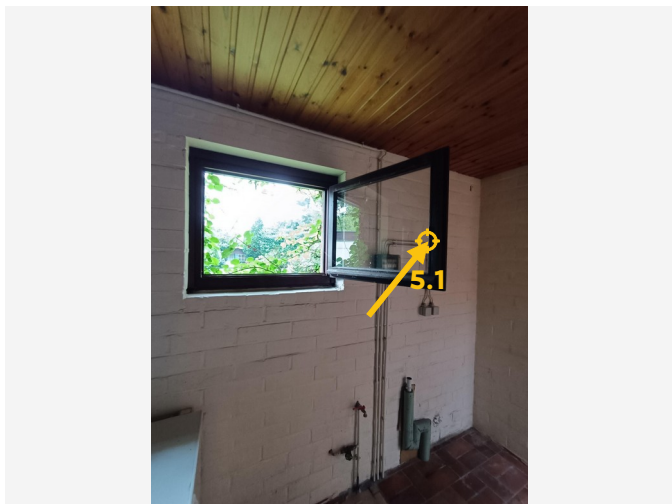
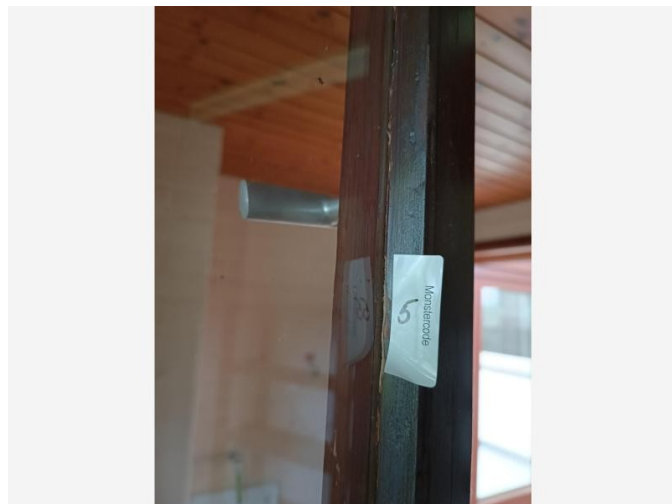
| Opmerking | <p>In het inspectieprotocol is een monstername van stopverf verplicht om dit te identificeren als niet-asbesthoudend.</p> <p>Stopverf aanwezig tussen raam/glas</p> <p>Het gewicht en lm is een berekeneerde schatting. Er worden geen rechten verleend aan deze oppervlaktes. De dikte is een schatting die voorkomt uit de monsterplaatsen en is daarom niet altijd representatief.</p> <p>Betreft +/- 8 lm</p> |

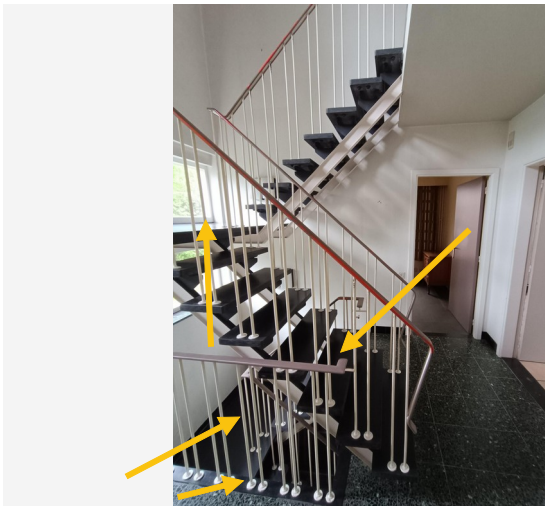
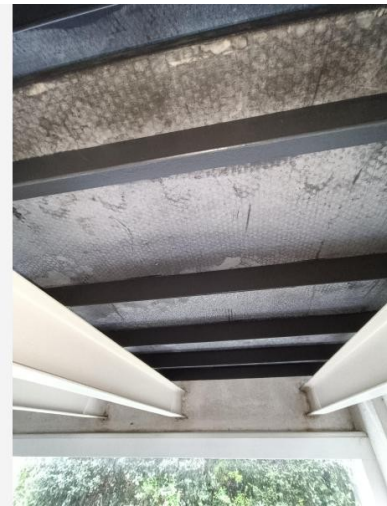
| Opmerking | <p>Visueel verdacht beschouwd.</p> <p>Aantal stuks 21 treden / 2 tussenplateau's / omranding trapgat</p> <p>De vermelde oppervlaktes, diktes, gewichten en volumes betreffen een beredeneerde schatting. Er worden geen rechten verleend aan deze oppervlaktes/diktes/volumes.</p> |

- Eenvoudige handelingen: mag via doe-het-zelf of door werknemer(s) met opleidingsattest eenvoudige handelingen  
EH via doe-het zelf : De dorpels of tabletten kunnen voorzichtig losgeschroefd worden, zonder de toepassing zelf te breken , extra bevochtigen om stof te voorkomen  
Standaard dragen van de nodige wegwerp beschermingsmiddelen FFP 3 masker , handschoenen en tyvec CAT III type 5-6

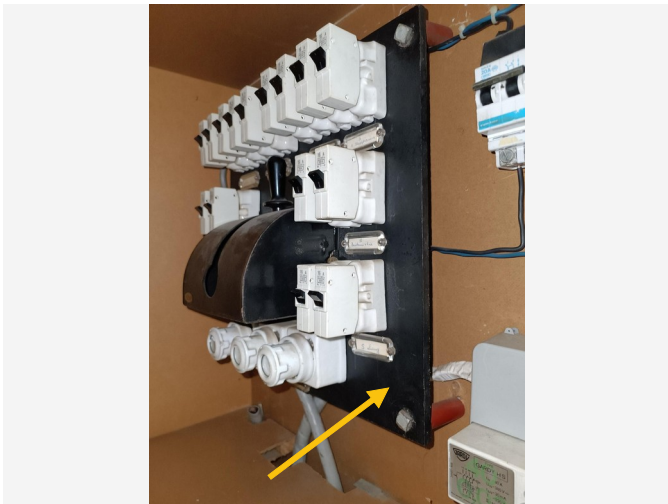
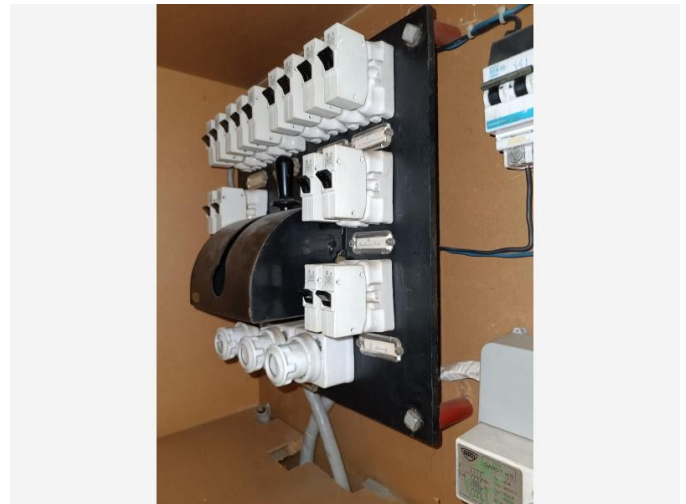
| Opmerking | <p>Visueel verdacht beschouwd.</p> <p>Aantal stuks 1</p> <p>De vermelde oppervlaktes, diktes, gewichten en volumes betreffen een beredeneerde schatting. Er worden geen rechten verleend aan deze oppervlaktes/diktes/volumes.</p> |

- Eenvoudige handelingen: mag via doe-het-zelf of door werknemer(s) met opleidingsattest eenvoudige handelingen  
EH via doe-het zelf : De dorpels of tabletten kunnen voorzichtig losgeschroefd worden, zonder de toepassing zelf te breken , extra bevochtigen om stof te voorkomen  
Standaard dragen van de nodige wegwerp beschermingsmiddelen FFP 3 masker , handschoenen en tyvec CAT III type 5-6

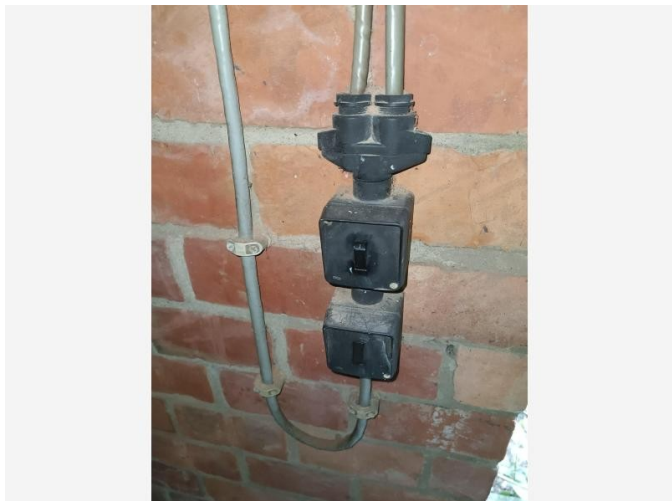
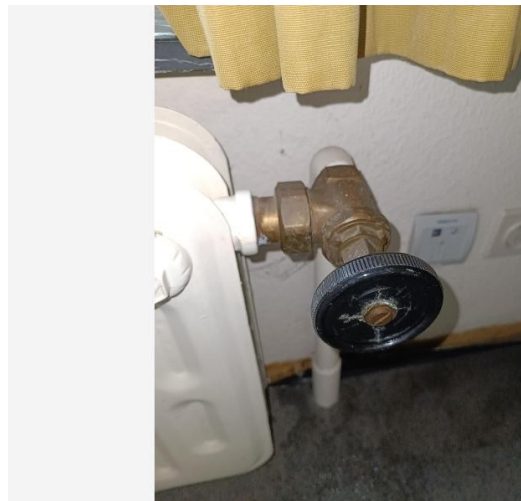
## Fiche 9: Bakeliet toep.(schakelaars-stopcontact.-verdeelboxen-radiatorknoppen)

Asbestmateriaal

| Opmerking | <p>aantal stuks 12 , de toepassingen zijn aanwezig op verschillende plaatsen in de woning (schakelaar garage, radiatorknoppen, schakeling kelder,... )</p> <p>Het is moeilijk te bepalen of de bakeliettoepassingen in de woning ook effectief asbesthoudend zijn (het kan ook gaan om de asbestvrije variant).</p> <p>Er werd geen monster genomen o.w.v. beschadiging aan een elektrisch gerelateerde toepassing, extra controle bij verwijdering van het verdacht materiaal.</p> |
