# Asbestinventarisatetest

Horststraat 17, 2370 Arendonk

Attestnummer : 20240718-000417.000

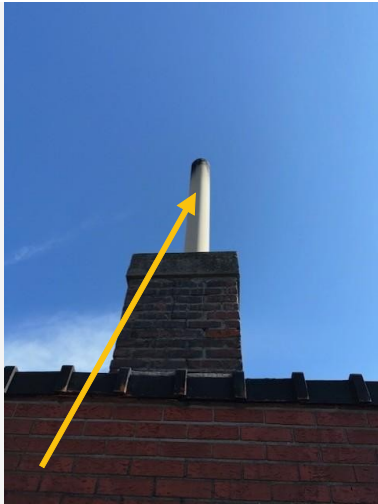
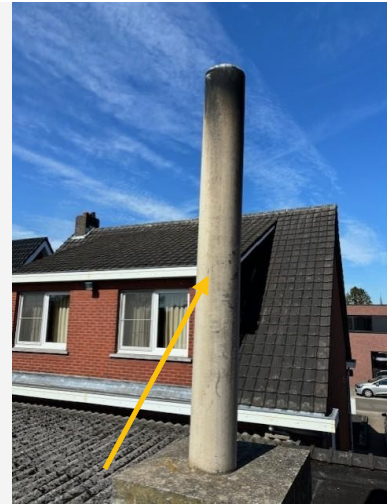
Het rookgaskanaal is visueel en volgens expertise als asbestverdacht beschouwd. De vermelde oppervlaktes, diktes en volumes betreffen een berekeneerde schatting. Er worden geen rechten verleend aan deze oppervlaktes/diktes/volumes.

| Eindbeoordeling materiaalrisico | Laag materiaalrisico en/of verlaagde kans op vezelvrijgave |
| Opmerking | Het rookgaskanaal is licht beschadigd door ouderdom / in contact te komen met hitte van de warmtebron doorheen de jaren. Er zitten geen gaten of grote scheuren in het rookgaskanaal. |

| Asbestsoort (vezeltype) | Crocidoliet aanwezig |
| Toestand van het materiaal | Licht beschadigd, licht verweerd. Intact materiaal type Pical – asbestboard of categorie III 'gebondenheid' |

Verwijderen

- Zorg voor een veilig beheer. Vermijd het beschadigen van het asbestmateriaal. Controleer de toestand jaarlijks op wijzigingen.

- Eenvoudige handelingen: mag via doe-het-zelf of door werknemer(s) met opleidingsattest eenvoudige handelingen  
Eenvoudige handelingen: mag via doe-het-zelf of door werknemer(s) met opleidingsattest eenvoudige handelingen

EH via doe-het zelf Dragen van de nodige beschermingsmiddelen (mondmasker ffp3, handschoenen,tyvec).

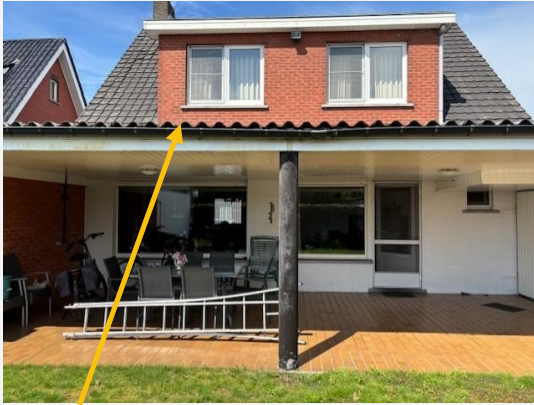
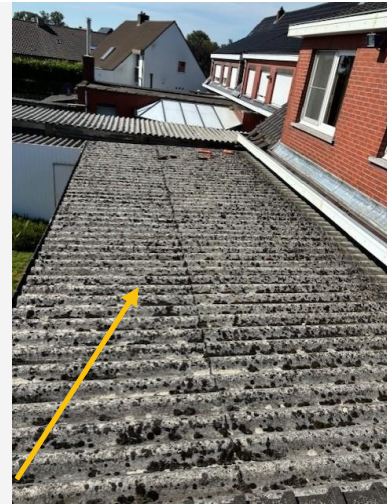
De golfplaten zijn visueel en volgens expertise als asbestverdacht beschouwd. De vermelde oppervlaktes, diktes en volumes betreffen een berekende schatting. Er worden geen rechten verleend aan deze oppervlaktes/diktes/volumes.

| Eindbeoordeling materiaalrisico | Verhoogd materiaalrisico en/of verhoogde kans op vezelvrijgave |
| Opmerking | <p>Golfplaten zijn licht beschadigd door ouderdom / in contact te komen met diverse weersomstandigheden doorheen de jaren. Er zitten geen gaten of grote scheuren in de golfplaten. Beperkte vegetatie op de asbestcement buitentoepassing.</p> <p>Hemelwater dat afspoelt van asbestcement daken of gevels kan asbestdeeltjes bevatten. Gebruik het enkel</p> <p>voor gesloten circuits (bv. spoelen toiletten). Reinig na het vervangen van het dak of de gevel de dakgoten</p> <p>en regenwaterput of -ton om asbesthoudend sediment of slib te verwijderen</p> |

| Toestand van het materiaal | Matig beschadigd, matig verweerd |

Verwijderen

- Zorg voor een veilig beheer. Vermijd het beschadigen van het asbestmateriaal. Controleer de toestand jaarlijks op wijzigingen.
- Hemelwater dat afspoelt van asbestcement daken of gevels kan asbestdeeltjes bevatten. Gebruik het enkel voor gesloten circuits (bv. spoelen toiletten). Reinig na het vervangen van het dak of de gevel de dakgoten en regenwaterput of -ton om asbesthoudend sediment of slib te verwijderen

- Eenvoudige handelingen: mag via doe-het-zelf of door werknemer(s) met opleidingsattest eenvoudige handelingen  
Eenvoudige handelingen: mag via doe-het-zelf of door werknemer(s) met opleidingsattest eenvoudige handelingen  
EH via doe-het zelf Dragen van de nodige beschermingsmiddelen (mondmasker ffp3, handschoenen,tyvec).  
Indien mogelijk de ondervloer afdekken , golfplaten voorzichtig verwijderen, extra fixeren, niet breken , niet

gooien, onmiddellijk verpakken of voorzichtig in container met asbest bag plaatsen. Indien golfplaten in slechte staat zijn en kans bestaat op breken : Eenvoudige handeling opgeleid personeel , alle werknemer(s) moeten wel beschikken over een opleidingsattest eenvoudige handelingen 8u

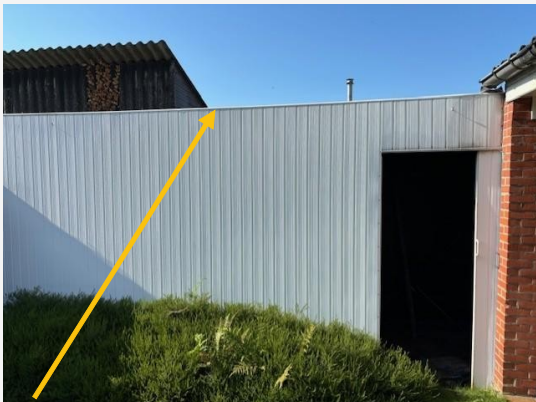
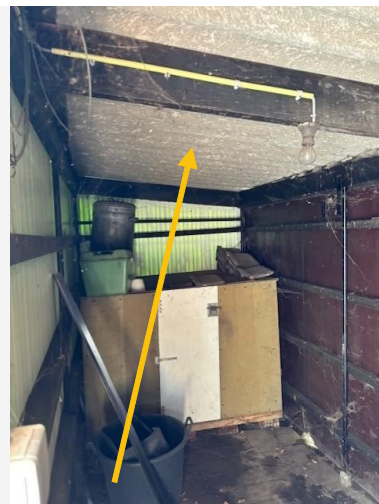
De golfplaten zijn visueel en volgens expertise als asbestverdacht beschouwd. De vermelde oppervlaktes, diktes en volumes betreffen een berekende schatting. Er worden geen rechten verleend aan deze oppervlaktes/diktes/volumes.

| Eindbeoordeling materiaalrisico | Verhoogd materiaalrisico en/of verhoogde kans op vezelvrijgave |
| Opmerking | <p>Golfplaten zijn licht beschadigd door ouderdom / in contact te komen met diverse weersomstandigheden doorheen de jaren. Er zitten geen gaten of grote scheuren in de golfplaten. Beperkte vegetatie op de asbestcement buitentoepassing.</p> <p>Hemelwater dat afspoelt van asbestcement daken of gevels kan asbestdeeltjes bevatten. Gebruik het enkel</p> <p>voor gesloten circuits (bv. spoelen toiletten). Reinig na het vervangen van het dak of de gevel de dakgoten</p> <p>en regenwaterput of -ton om asbesthoudend sediment of slib te verwijderen</p> |

| Toestand van het materiaal | Matig beschadigd, matig verweerd |

Verwijderen

- Zorg voor een veilig beheer. Vermijd het beschadigen van het asbestmateriaal. Controleer de toestand jaarlijks op wijzigingen.

- Eenvoudige handelingen: mag via doe-het-zelf of door werknemer(s) met opleidingsattest eenvoudige handelingen  
Eenvoudige handelingen: mag via doe-het-zelf of door werknemer(s) met opleidingsattest eenvoudige handelingen

EH via doe-het zelf Dragen van de nodige beschermingsmiddelen (mondmasker ffp3, handschoenen,tyvec).

Indien mogelijk de ondervloer afdekken , golfplaten voorzichtig verwijderen, extra fixeren, niet breken , niet gooien, onmiddellijk verpakken of voorzichtig in container met asbest bag plaatsen. Indien golfplaten in slechte staat zijn en kans bestaat op breken : Eenvoudige handeling opgeleid personeel , alle werknemer(s)

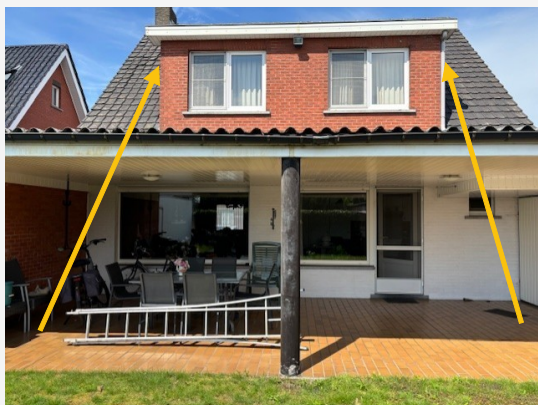
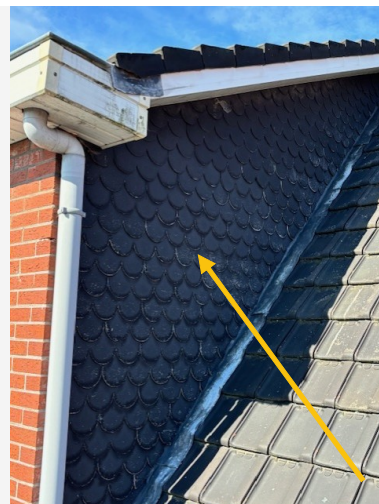
| Opmerking | <p>Leien zijn licht beschadigd door ouderdom / in contact te komen met diverse weersomstandigheden doorheen de jaren. Er zitten geen gaten of grote scheuren in de leien. Beperkte vegetatie op de asbestcement buitentoepassing.</p> <p>Hemelwater dat afspoelt van asbestcement daken of gevels kan asbestdeeltjes bevatten. Gebruik het enkel</p> <p>voor gesloten circuits (bv. spoelen toiletten). Reinig na het vervangen van het dak of de gevel de dakgoten</p> <p>en regenwaterput of -ton om asbesthoudend sediment of slib te verwijderen</p> |

| Opmerking | <p>Aangegeven hoeveelheden zijn indicatief, kan niet gebruikt worden in een meetstaat voor renovatie en/of sloopwerkzaamheden.</p> <p>Betreft gevelleien aan de voor en achterzijde van het gebouw. Dit telkens langs beide zijanten van de dakkapel.</p> |

Verwijderen

- Zorg voor een veilig beheer. Vermijd het beschadigen van het asbestmateriaal. Controleer de toestand jaarlijks op wijzigingen.

- Eenvoudige handelingen: mag via doe-het-zelf of door werknemer(s) met opleidingsattest eenvoudige handelingen  
Eenvoudige handelingen: mag via doe-het-zelf of door werknemer(s) met opleidingsattest eenvoudige handelingen  
EH via doe-het zelf Dragen van de nodige beschermingsmiddelen (mondmasker ffp3, handschoenen,tyvec).  
Eenvoudige handeling opgeleid personeel , alle werknemer(s)  
moeten wel beschikken over een opleidingsattest eenvoudige handelingen 8u  
Zie ook link Zie <https://ovam.vlaanderen.be/wie-mag-wat-verwijderen>

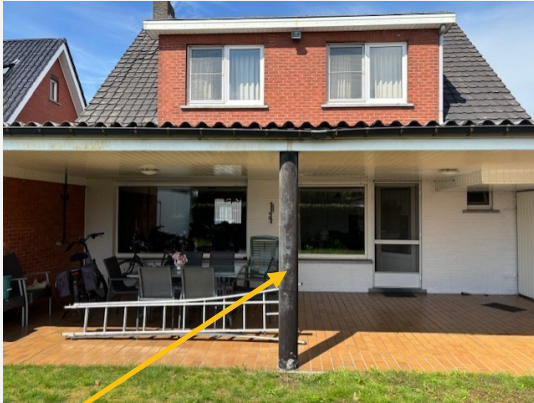
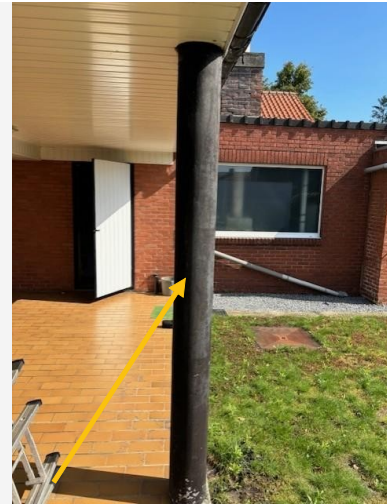
| Opmerking | De verloren bekisting is licht beschadigd door ouderdom / in contact te komen met diverse weersomstandigheden doorheen de jaren. Er zitten geen gaten of grote scheuren in de verloren bekisting. De pilaar is volledig geverfd. Op sommige plaatsen komt deze verf los. |

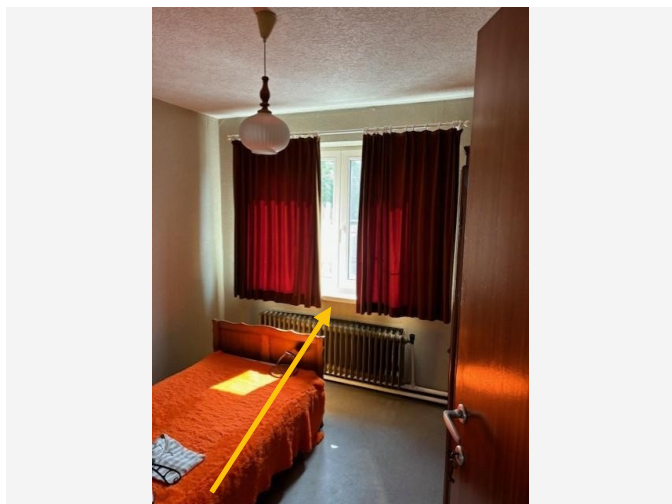
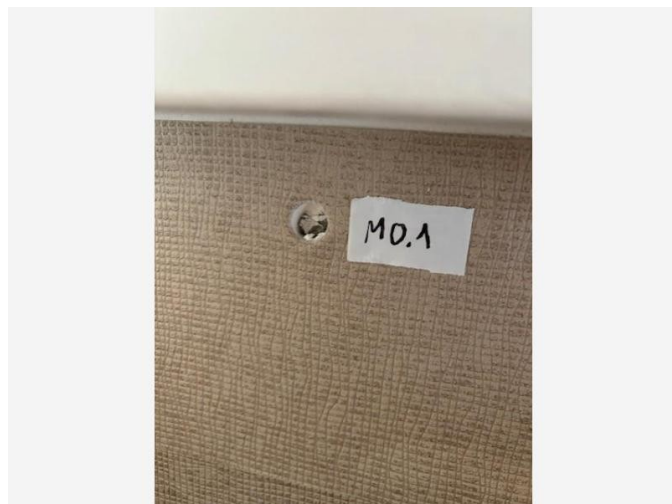
## Fiche 12: Pleisterwerk muren

Geen asbest

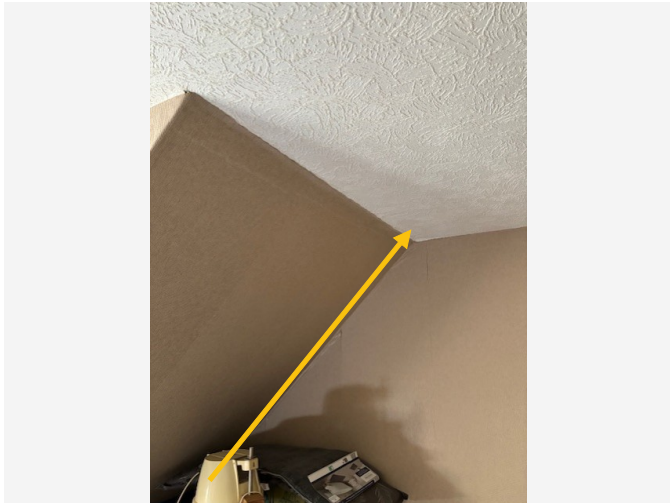
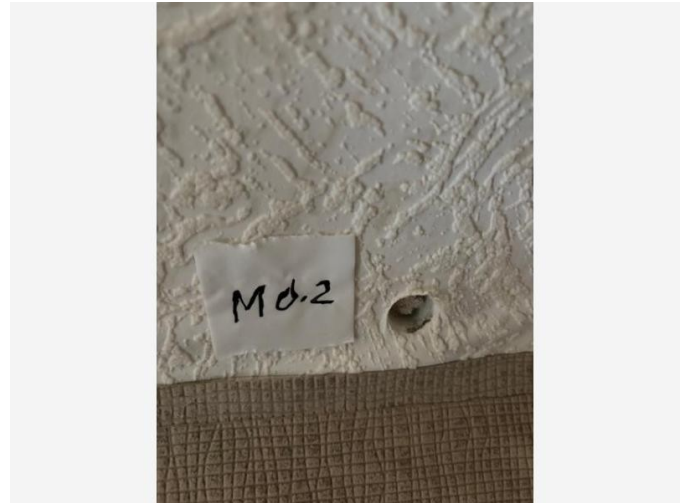
## Fiche 13: Pleisterwerk plafond

Geen asbest
