# Asbestinventarisatetest

Rietstraat 5, 2490 Balen

Attestnummer : 20250630-000203.000

**Asbestveilig** (maar mogelijk niet asbestvrij)

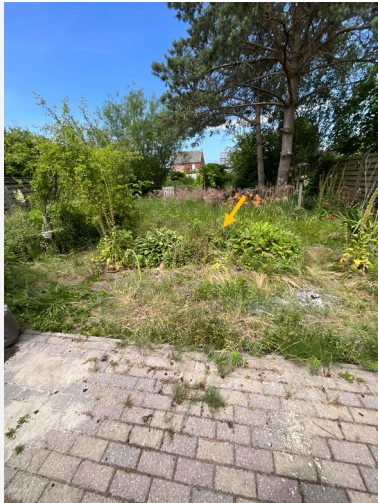
*Situeringsfoto*

**Reden:** Overwoekerende vegetatie

**Uitleg van de asbestdeskundige:** Omwille van de overwoekerde vegetatie zijn mogelijke asbestverdachte toepassingen niet gezien. Op moment van de controle kon de eigenaar niet zeggen tegen wanneer hij de vegetatie zou kortsnoeien.

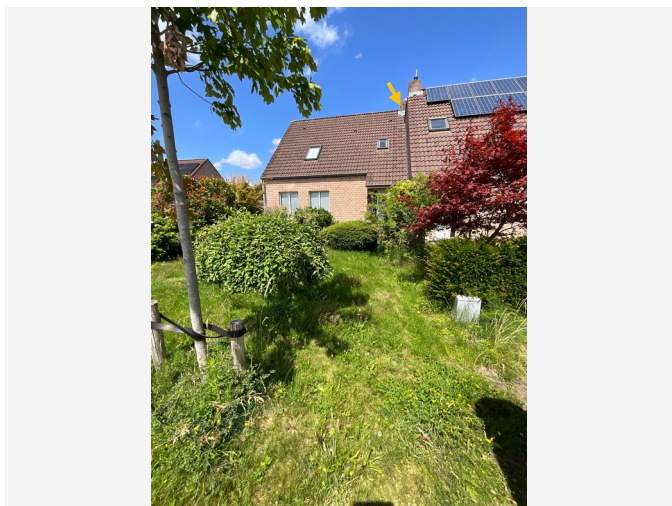
*Situeringsfoto*

**Reden:** Het te onderzoeken materiaal situeert zich hoger dan 3,50 m te rekenen vanaf een veilige ondergrond

**Uitleg van de asbestdeskundige:** Bij werken (dak of reiniging schouw) kan een stelling geplaatst worden , het is niet duidelijk of er asbestverdachte materialen aanwezig zijn in de schouw.

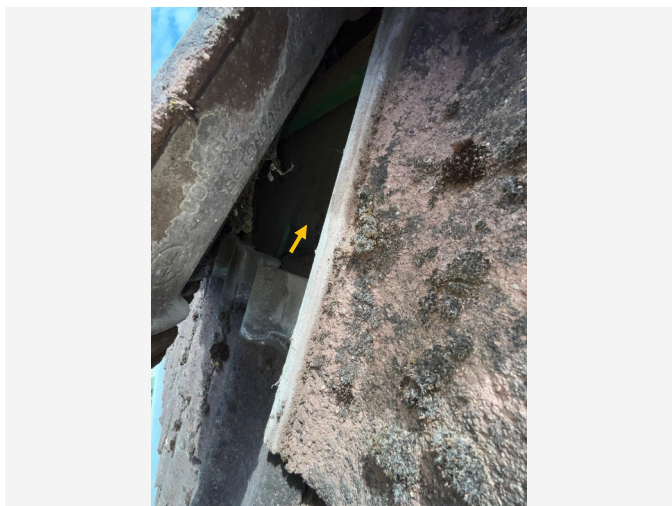
Het dak werd gecontroleerd (via een dakraam ,optillen van een dakpan). Er is geen verdacht onderdak vastgesteld .

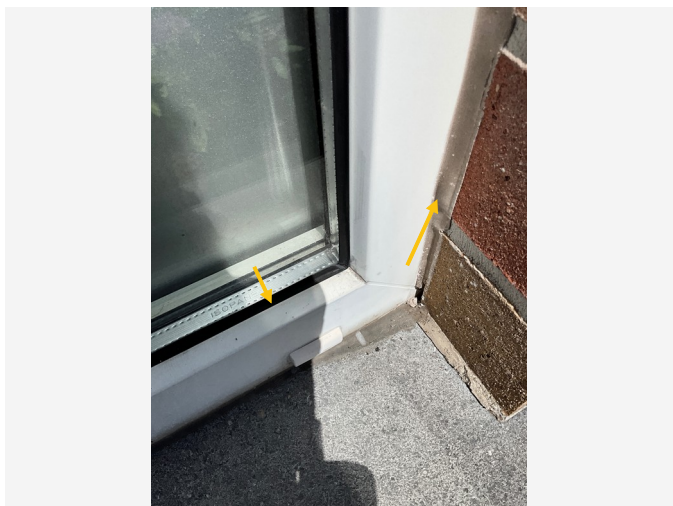
## Fiche 4: Kit niet verdacht (visueel vastgesteld)

De mastiek werd gecontroleerd en als niet-asbesthoudend beschouwd. (zacht en elastisch)

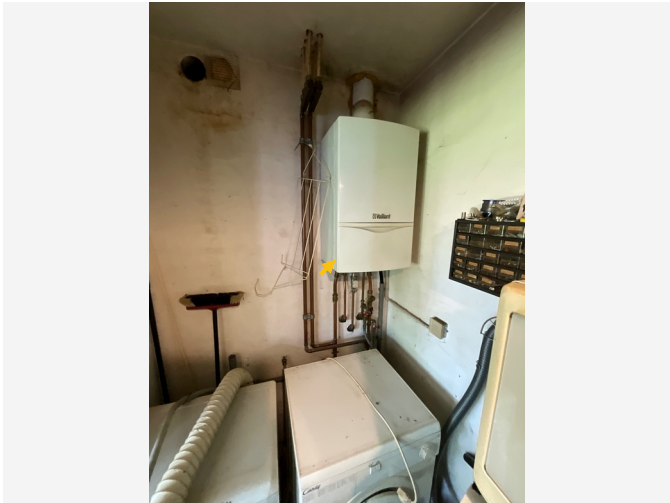
De cv-ketel is van een recent bouwjaar en niet verdacht.

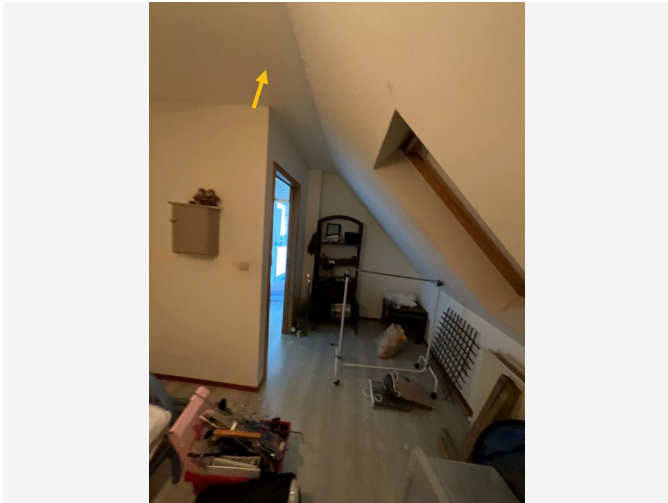
Er zijn plafonds afgewerkt in plaatmateriaal. Het is niet duidelijk of er pleisterwerk of verdacht materiaal aanwezig is achter deze valse plafonds, het is aangewezen om bijkomend onderzoek uit te voeren bij werken.

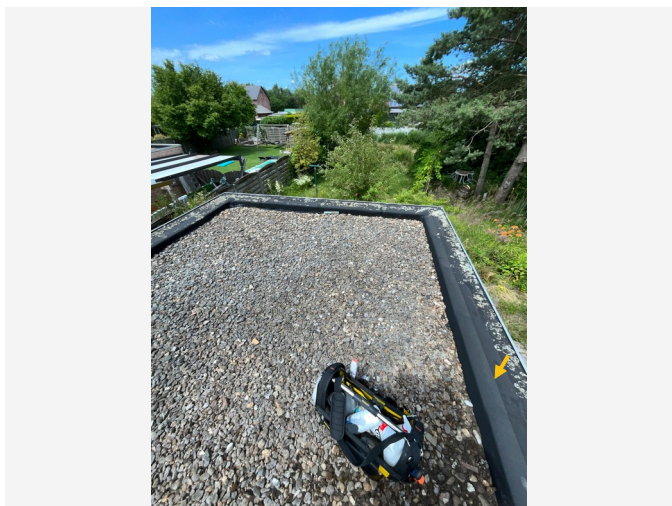
EPDM is nooit asbestverdacht.

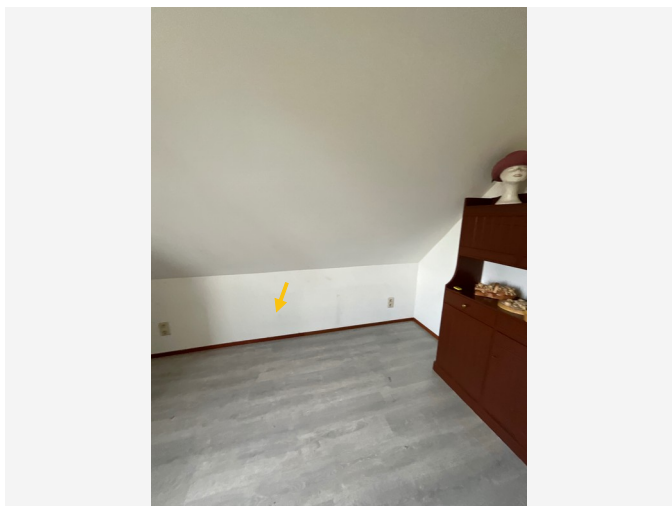
Er zijn binnenwanden afgewerkt met vals plaatmateriaal .

Het is niet duidelijk of er verdacht pleisterwerk of ander materiaal aanwezig is achter deze valse wanden, het is aangewezen om bijkomend onderzoek uit te voeren bij werken.

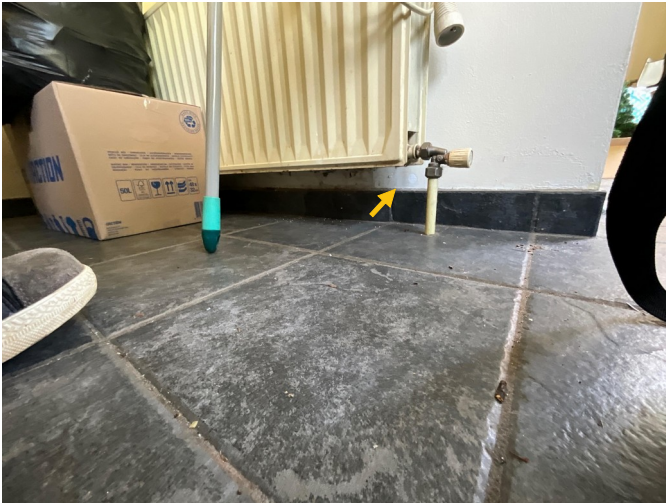
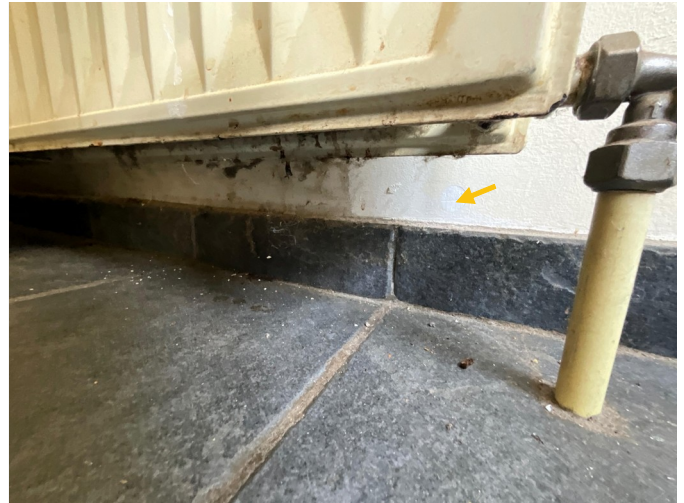
## Fiche 9: Muurpleister

Geen asbest

| Opmerking | <p>Volgens het inspectieprotocol is een monstername van het pleisterwerk verplicht om dit te identificeren als niet-asbesthoudend.</p> <p>Locatie staalnames: individuele ruimte: slaapkamer 1/ natte ruimte: keuken/ stookplaats: cv ruimte / traphal: hal 1ste verdieping</p> <p>De vermelde oppervlaktes en volumes betreffen een beredeneerde schatting. Er worden geen rechten verleend aan deze oppervlaktes/volumes. De dikte is een schatting die voorkomt uit de monsterplaatsen en is daarom niet altijd representatief.</p> |

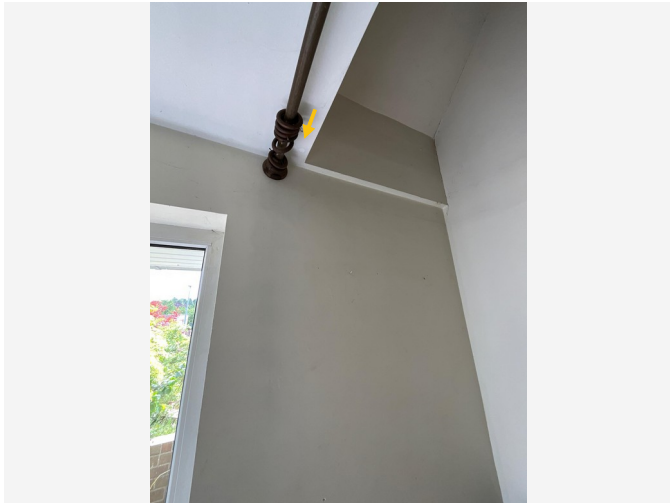
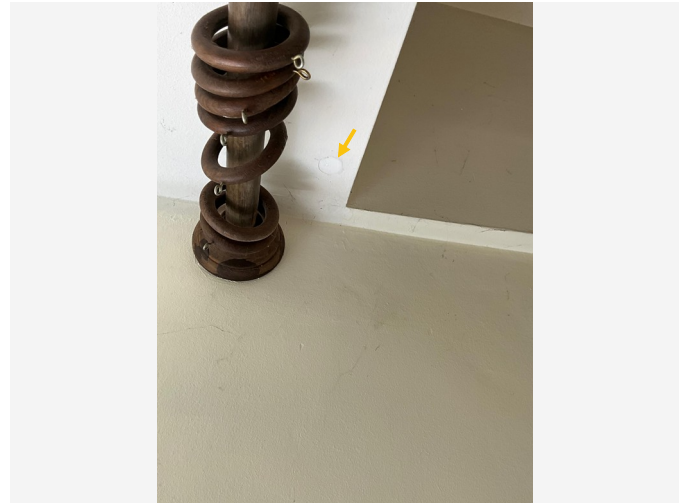
## Fiche 10: Plafondpleister

Geen asbest

| Opmerking | <p>Volgens het inspectieprotocol is een monstername van het pleisterwerk verplicht om dit te identificeren als niet-asbesthoudend.</p> <p>Locatie staalnames: individuele ruimte: woonkamer / natte ruimte:keuken / stookplaats: cv ruimte / traphal: trap gelijkvloers</p> <p>De vermelde oppervlaktes en volumes betreffen een beredeneerde schatting. Er worden geen rechten verleend aan deze oppervlaktes/volumes. De dikte is een schatting die voorkomt uit de monsterplaatsen en is daarom niet altijd representatief.</p> |
