# Asbestinventarisatetest

Wolstraat 12, 2490 Balen

Attestnummer : 20241106-000156.000

Uitgegeven op : 06.11.2024

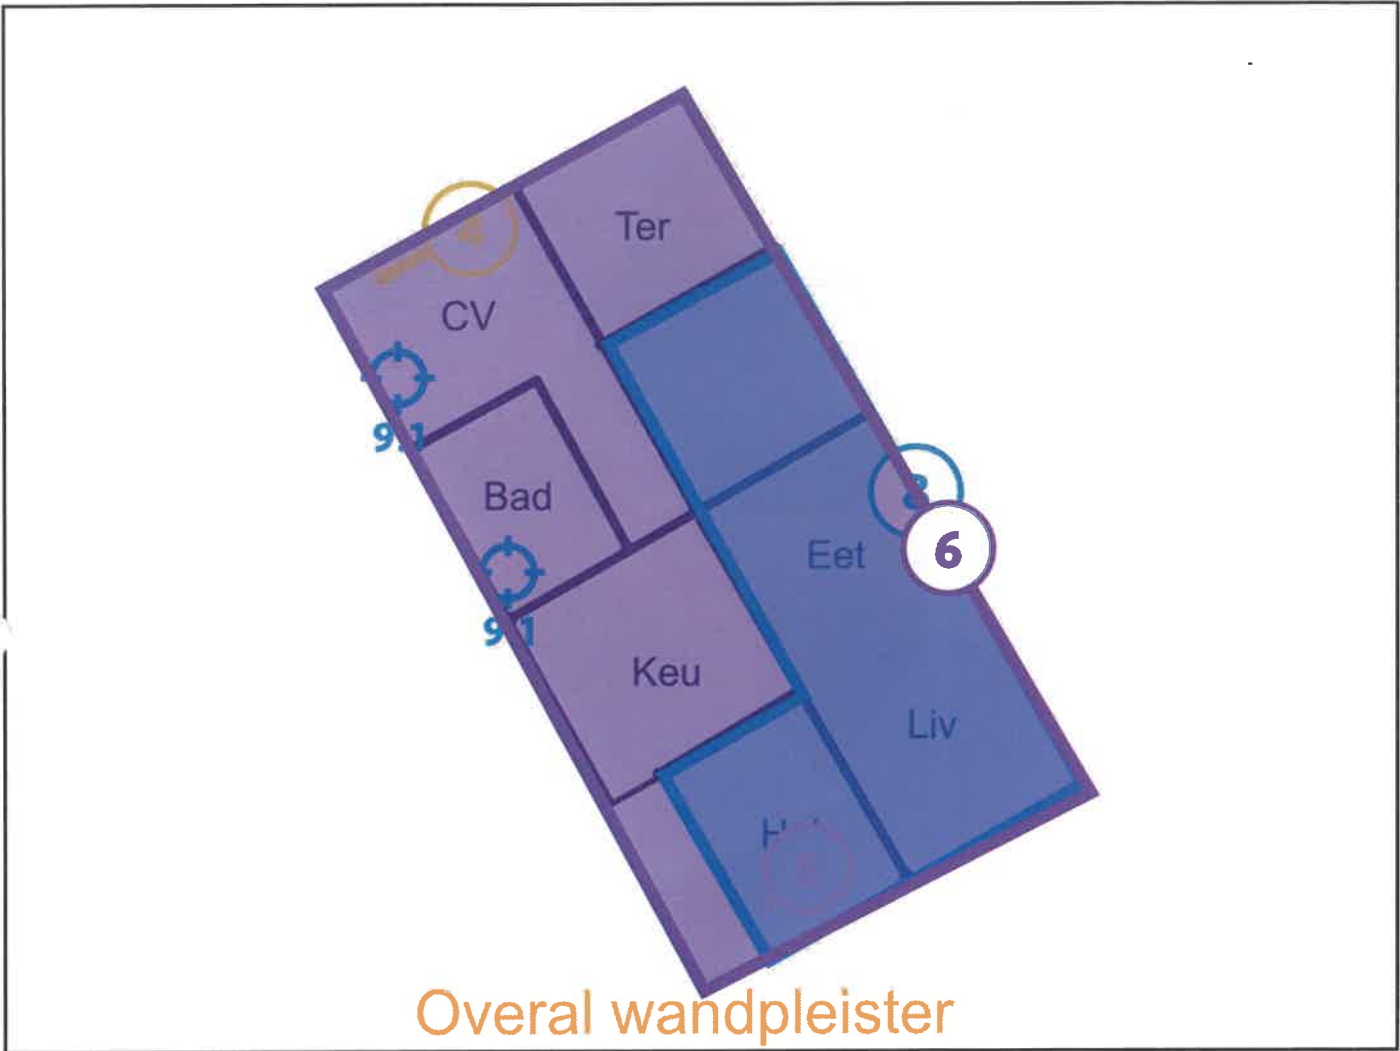
# Plan 1.1: Woning plan

| Beschrijving | Type | Actie |
|---|---|---|
| 4. Massal tablet achterbouw | Asbestmateriaal | Zorgvuldig beheren |
| 5. Bakeliet tellerkast Fluvius | Asbestmateriaal | Zorgvuldig beheren |

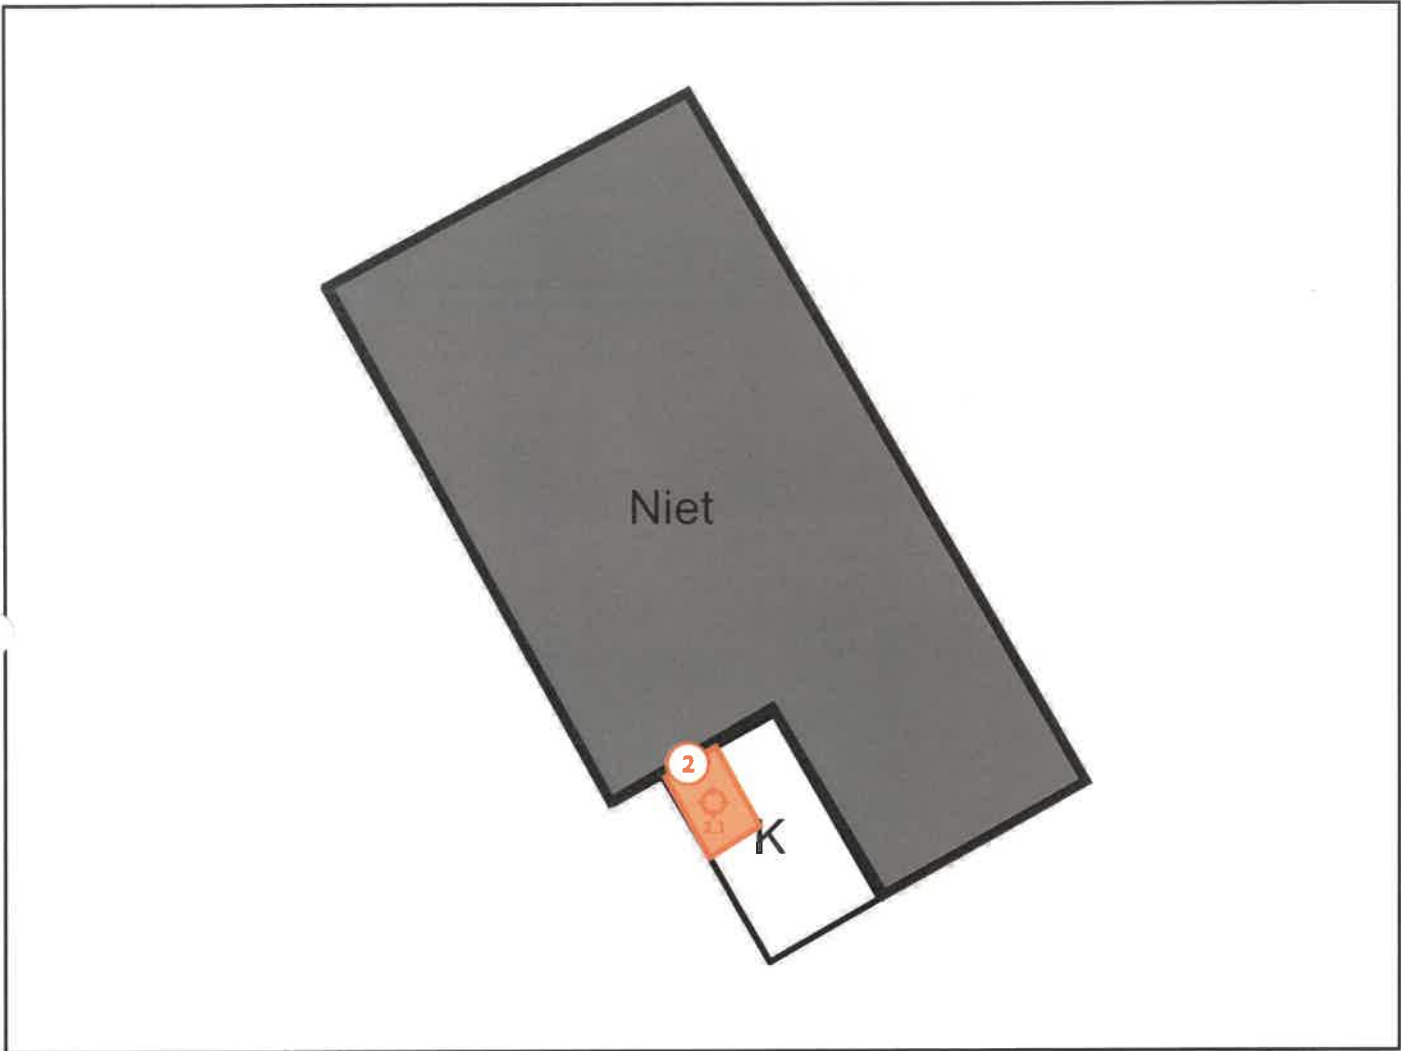
# Plan 1.3: Kelder plan

| Beschrijving | Type | Actie |
|---|---|---|
| 2. Vinylbekleding keldertrap | Asbestmateriaal | Verwijderen |
| 2.1 Code: 3 | Puntmonster | - |

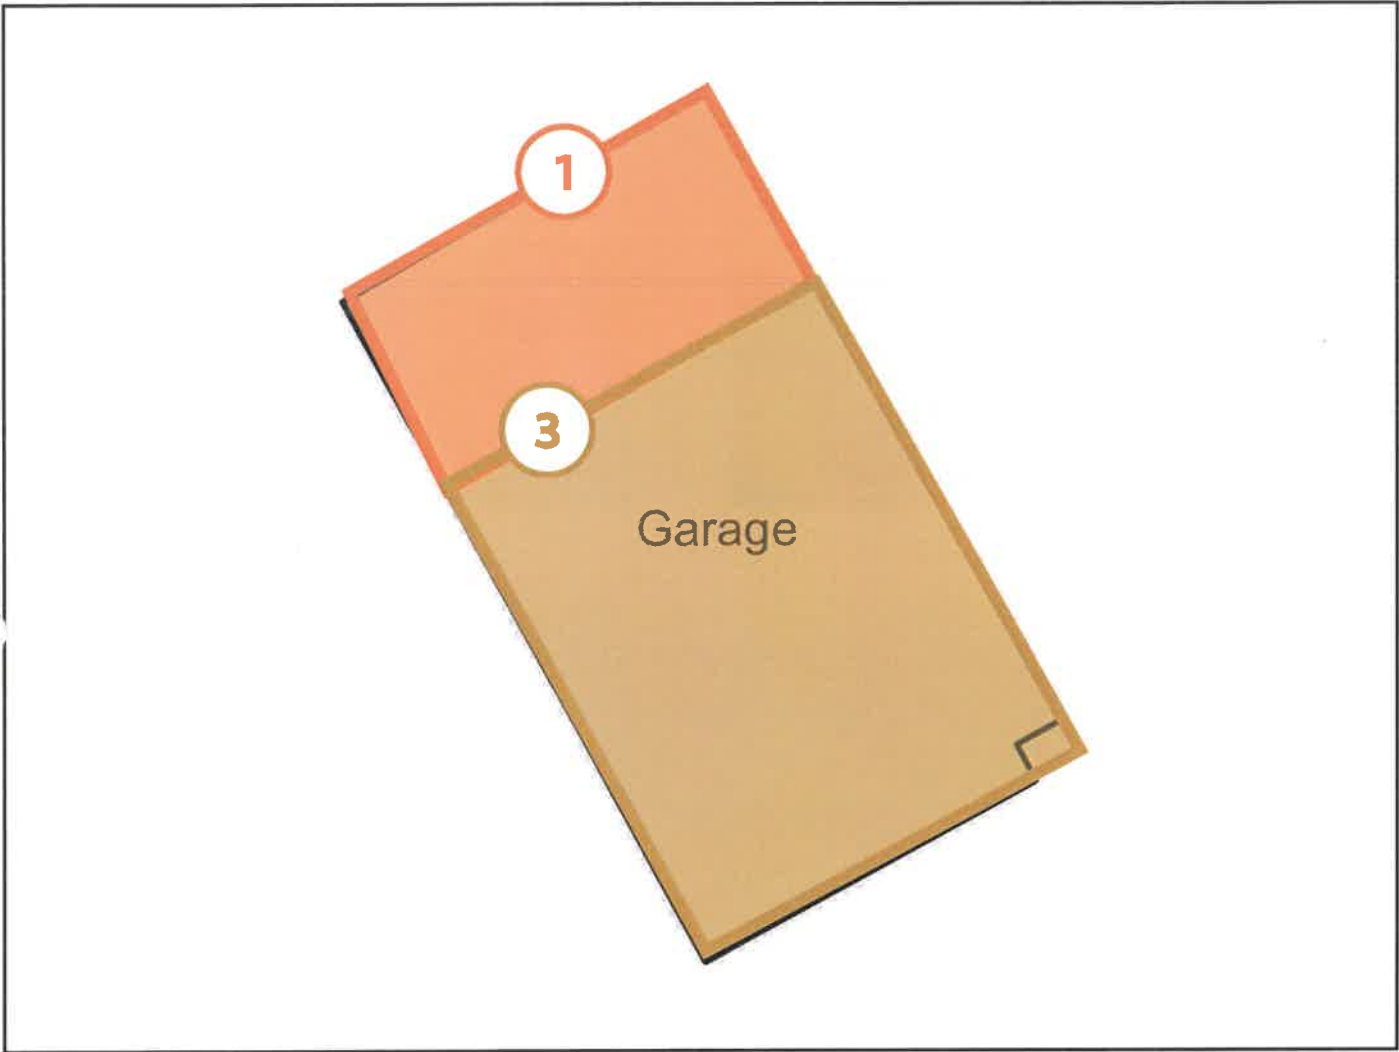
## Plan 2.1: Garage plan

| Beschrijving | Type | Actie |
|---|---|---|
| 1. Golfplaten garage + tuinhuis | Asbestmateriaal | Verwijderen |
| 3. Roofing garage | Asbestmateriaal | Zorgvuldig beheren |

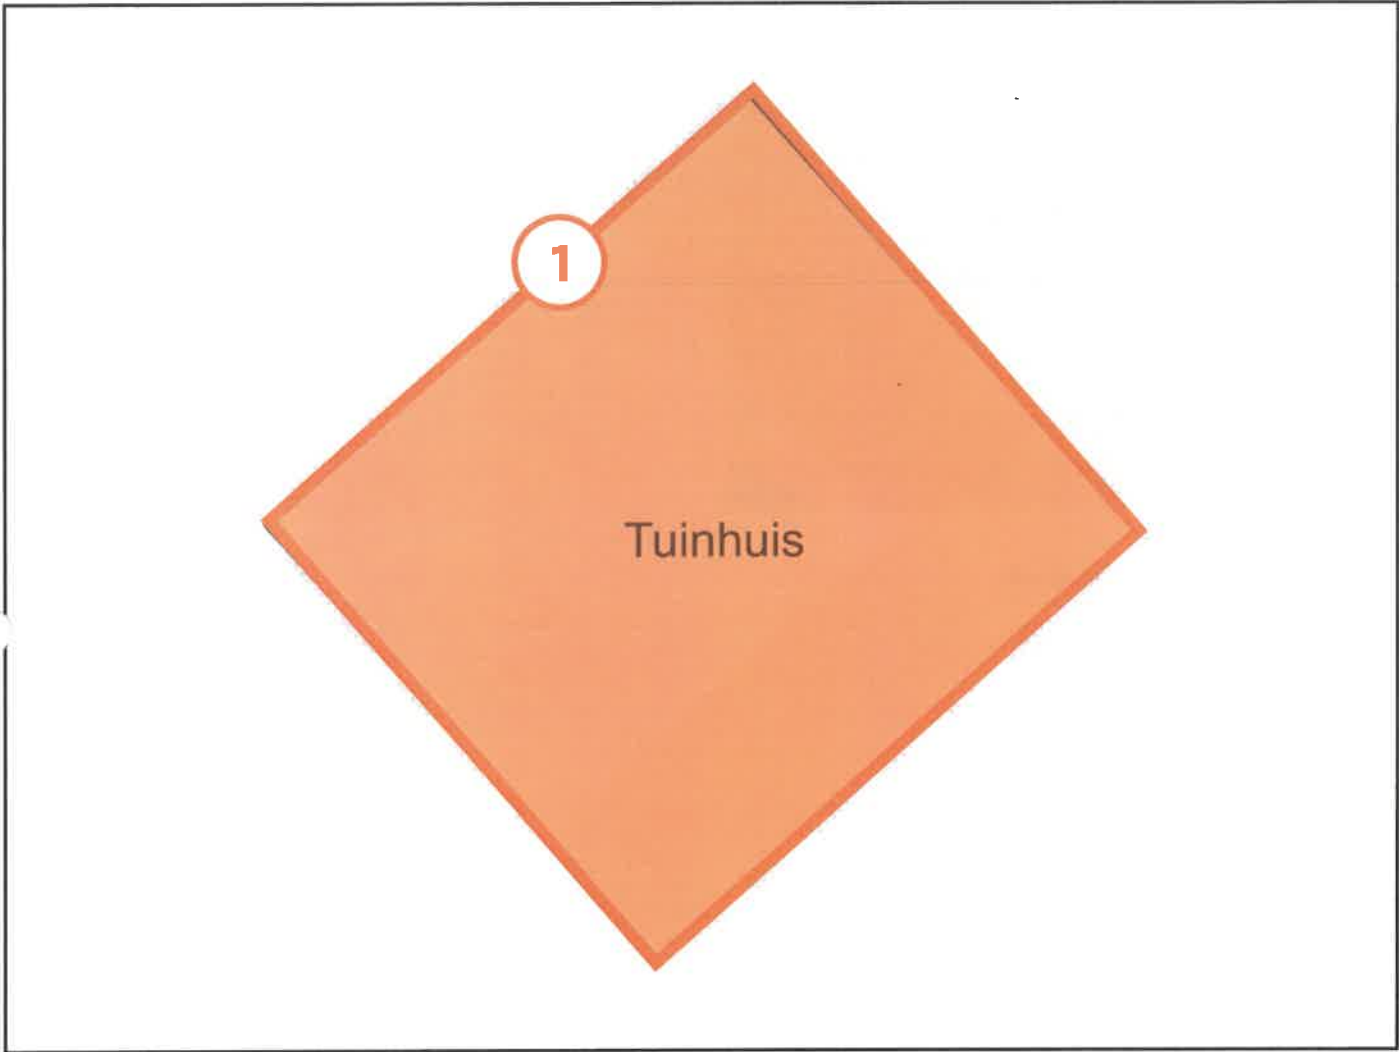
### Plan 3.1: Tuinhuis plan

| Beschrijving | Type | Actie |
|---|---|---|
| 1. Golfplaten garage + tuinhuis | Asbestmateriaal | Verwijderen |

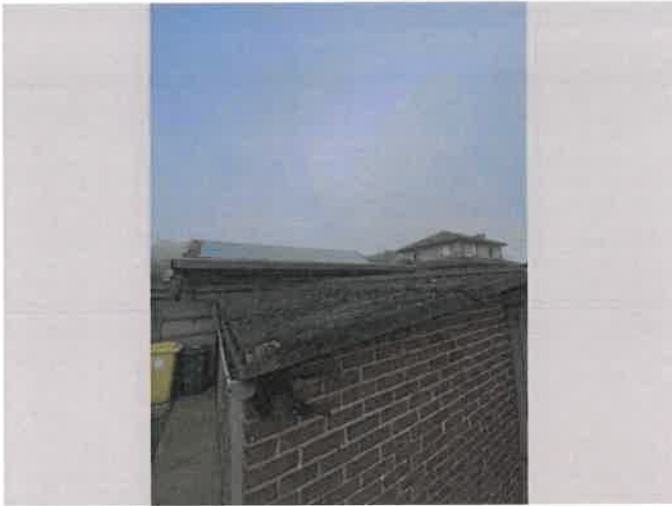
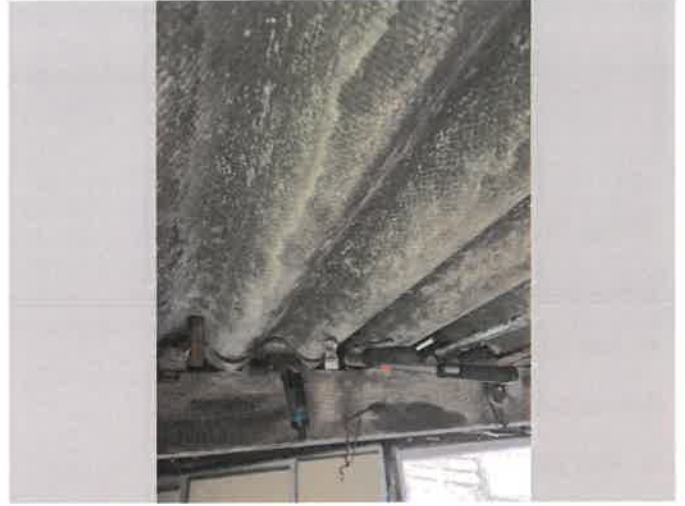
| Eindbeoordeling materiaalrisico | Verhoogd materiaalrisico en/of verhoogde kans op vezelvrijgave |

| Asbestsoort (vezeltype) | Crocidoliet aanwezig |
| Toestand van het materiaal | Licht beschadigd, licht verweerd. Intact calciumsilicaatmateriaal of categorie III 'gebondenheid' |

| Beschrijving | Golfplaten garage + tuinhuis |
| Opmerking | Beide in dezelfde toestand. |

Verwijderen

- Verwijder dit asbestmateriaal zo snel mogelijk. Volg de toestand goed op.
- Hemelwater dat afspoelt van asbestcement daken of gevels kan asbestdeeltjes bevatten. Gebruik het enkel voor gesloten circuits (bv. spoelen toiletten). Reinig na het vervangen van het dak of de gevel de dakgoten en regenwaterput of -ton om asbesthoudend sediment of slib te verwijderen

- Eenvoudige handelingen: mag via doe-het-zelf of door werknemer(s) met opleidingsattest eenvoudige handelingen  
Dragen van de nodige beschermingsmiddelen (mondmasker FFP3, handschoenen, tyvec).

Indien mogelijk de ondervloer afdekken, de golfplaten voorzichtig verwijderen, extra fixeren, niet breken, niet gooien, onmiddellijk verpakken of voorzichtig in container met asbestzak plaatsen.

Indien de golfplaten in slechte staat zijn en de kans bestaat op breken: Eenvoudige handelingen opgeleid personeel, alle werknemer(s) moeten wel beschikken over een opleidingsattest eenvoudige handelingen 8u.

Ondervloer afdekken, golfplaten voorzichtig verwijderen, extra fixeren, niet breken, niet gooien, onmiddellijk verpakken of voorzichtig in container met asbestzak plaatsen. De constructiebalken zullen ook gereinigd

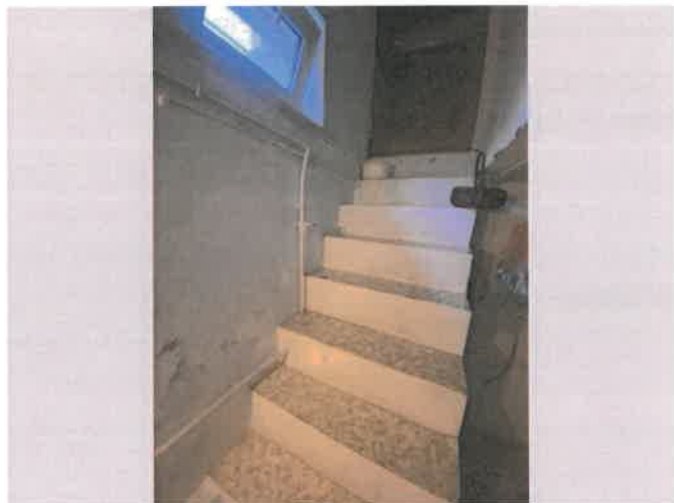
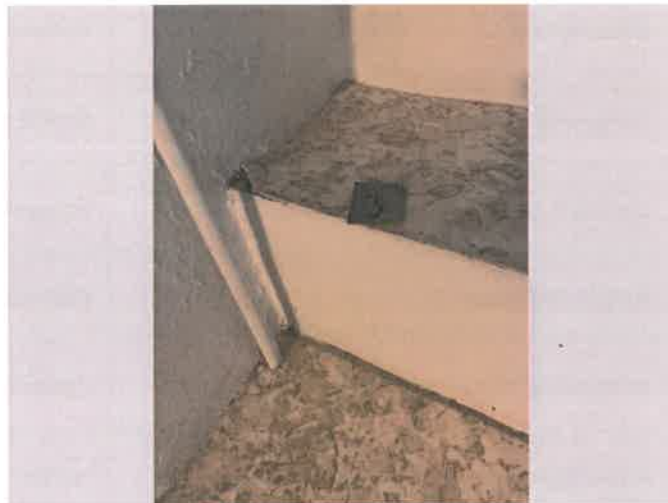
| Eindbeoordeling materiaalarisico | Verhoogd materiaalarisico en/of verhoogde kans op vezelvrijgave |

| Gebondenheid | Categorie 2: niet-hechtgebonden met matrix |
| Asbestconcentratie | Hoog ( $\geq 50\%$ ) |
| Toestand van het materiaal | Licht beschadigd, licht verweerd. Intact calciumsilicaatmateriaal of categorie III 'gebondenheid' |

| # | Type | Referentie | Resultaat |
|---|---|---|---|
| 2.1 | Puntmonster | 3 | Chrysotiel |

| Beschrijving | Vinylbekleding keldertrap |

Verwijderen

- Verwijder dit asbestmateriaal zo snel mogelijk. Volg de toestand goed op.

- Hermetische zone (erkend asbestverwijderaar)  
Gelijmd met of zonder karton onderlaag (witte of zwarte lijm): HZ Erkend asbestverwijderaar. Bij het lostrekken van de vinyl zal de onderlaag scheuren en is er een zeer hoog risico op asbestverspreiding. Een kartonnen onderlaag is niet-hechtgebonden en mag dus niet aangeboden worden op het containerpark.

Eventuele lijmresten worden met een freesmachine verwijderd in een hermetische zone. (Meer info en de recentste verwijderingsmethodes op: <https://ovam.vlaanderen.be/asbest-correct-verwijderen>)

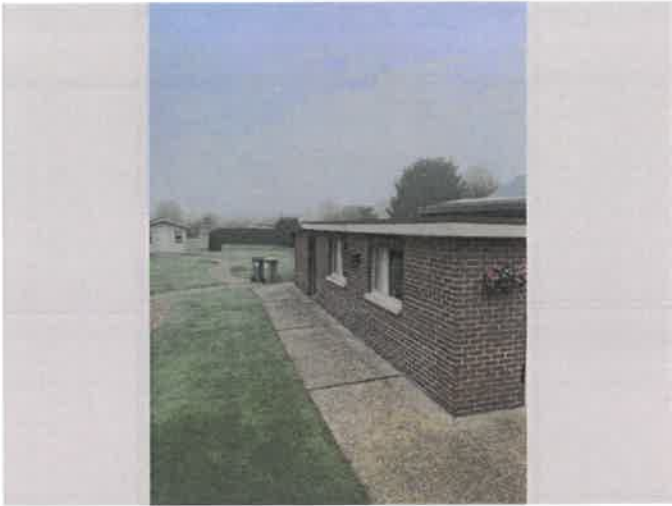
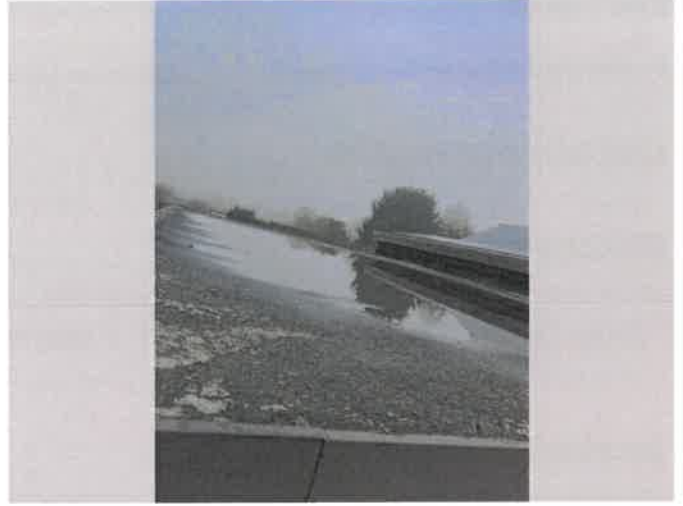
| Eindbeoordeling materiaalisico | Laag materiaalisico en/of verlaagde kans op vezelvrijgave |

| Toestand van het materiaal | Licht beschadigd, licht verweerd. Intact calciumsilicaatmateriaal of categorie III 'gebondenheid' |

| Beschrijving | Roofing garage |
| Opmerking | De roofing lijkt ooit vernieuwd, echter in het inspectieprotocol is roofing van voor 2001 altijd asbestverdacht zonder bewijsdocument of monstername. Een monstername is echter niet mogelijk wegens kans op lekkage. De toepassing wordt als asbestverdacht beschouwd wegens gebrek aan bewijs van recente vernieuwing. De oude roofing kan mogelijk nog onder de toplaag zitten. |

Zorgvuldig beheren

- Zorg voor een veilig beheer. Vermijd het beschadigen van het asbestmateriaal. Controleer de toestand jaarlijks op wijzigingen.

- Eenvoudige handelingen: mag via doe-het-zelf of door werknemer(s) met opleidingsattest eenvoudige handelingen
  - Verwijdering GOEDE STAAT: EH opgeleid personeel (dakwerker met 8u basisopleiding asbest). Dragen van alle nodige PBM's, voorzichtig losmaken, oprollen en correct afvoeren als hechtgebonden asbestafval. (Meer info en de recentste verwijderingsmethodes op: <https://ovam.vlaanderen.be/asbest-correct-verwijderen>)
  - Verwijdering SLECHTE STAAT: EH erkend asbestverwijderaar: verwijdering dient te gebeuren volgens de geldende voorschriften en veiligheidsnormen. Bij vernieuwing van de roofing of plat dak eventueel staalname om uit te sluiten. (Meer info en de recentste verwijderingsmethodes op: <https://ovam.vlaanderen.be/asbest-correct-verwijderen>)

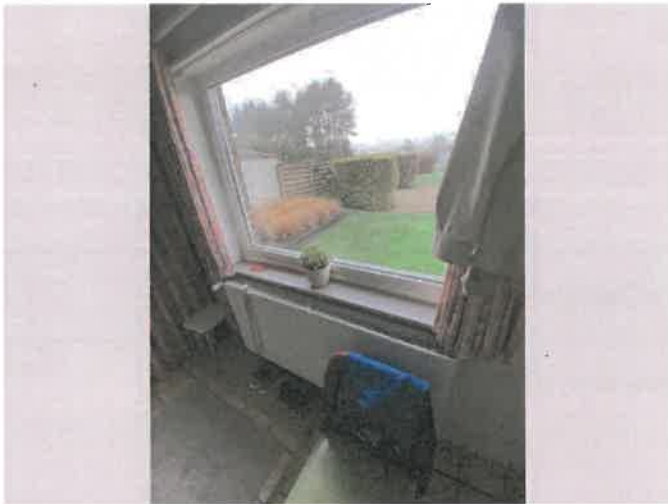
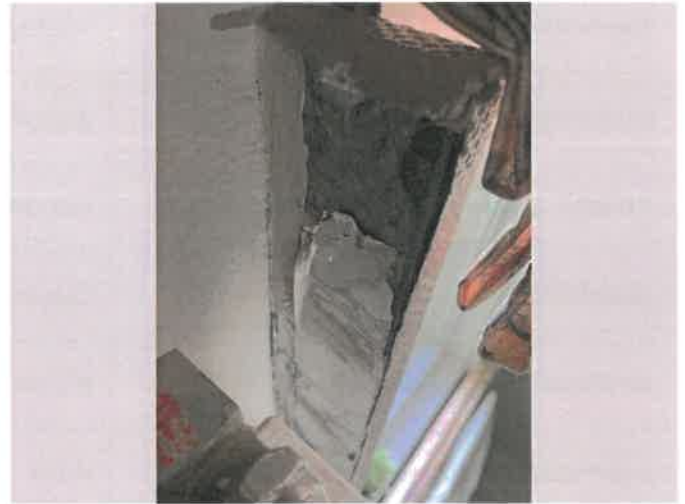
| Eindbeoordeling materiaalrisico | Laag materiaalrisico en/of verlaagde kans op vezelvrijgave |

| Toestand van het materiaal | Licht beschadigd, licht verweerd. Intact calciumsilicaatmateriaal of categorie III 'gebondenheid' |

| Beschrijving | Massal tablet achterbouw |
| Opmerking | Bekleefd met behangpapier, honingraatstructuur onderzijde en typisch geluid bij tikken. Geen bewijs van recente vernieuwing. |

Zorgvuldig beheren

- Zorg voor een veilig beheer. Vermijd het beschadigen van het asbestmateriaal. Controleer de toestand jaarlijks op wijzigingen.

- Eenvoudige handelingen: mag via doe-het-zelf of door werknemer(s) met opleidingsattest eenvoudige handelingen  
De tablet kan voorzichtig losgebeiteld worden, extra bevochtigen om stof te voorkomen + dragen van de nodige beschermingsmiddelen (mondmasker FFP3, handschoenen, tyvec). Dubbel verpakken in plastic folie en afvoeren naar het containerpark als hechtgebonden asbestafval. (Meer info en de recentste verwijderingsmethodes op: <https://ovam.vlaanderen.be/asbest-correct-verwijderen>)

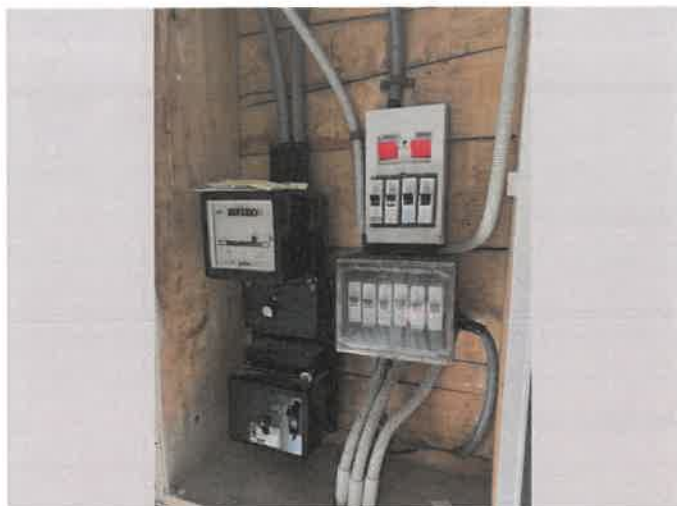
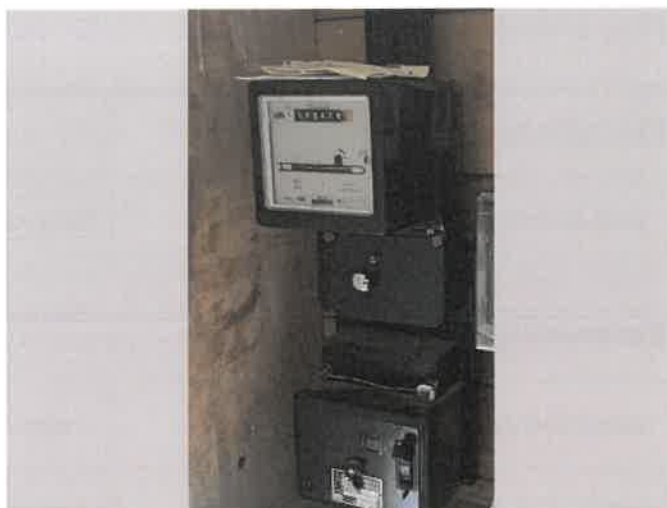
| Eindbeoordeling materiaalrisico | Laag materiaalrisico en/of verlaagde kans op vezelvrijgave |

| Asbestsoort (vezeltype) | Crocidoliet aanwezig |
| Toestand van het materiaal | Onbeschadigd, niet verweerd |

| Beschrijving | Bakeliet tellerkast Fluvius |
| Opmerking | Vermoedelijk zullen de toepassingen verwijderd worden bij aanpassing van het elektriciteitsnetwerk door de netbeheerder. Volgens het inspectieprotocol is bakeliet altijd asbestverdacht. Er werd geen monster genomen owv mogelijke beschadiging aan een elektrisch gerelateerde toepassing. Extra controle mogelijk bij verwijdering van het verdacht materiaal. |

Zorgvuldig beheren

- Zorg voor een veilig beheer en verwijder dit asbestmateriaal wanneer het bij werken eenvoudig bereikbaar wordt. Controleer de toestand jaarlijks op wijzigingen.

- Eenvoudige handelingen: mag via doe-het-zelf of door werknemer(s) met opleidingsattest eenvoudige handelingen  
EH doe-het-zelf: Schakelaars, stopcontacten, zekeringkasten en radiatorknoppen kunnen mits de nodige beschermingsmaatregelen eenvoudig losgeschroefd worden en dubbel verpakt afgevoerd worden als hechtgebonden asbestafval. Afgesloten of verzegelde kast: EH opgeleid techniekier/personeel 8u basisopleiding asbest. (Meer info en de recentste verwijderingsmethodes op: <https://ovam.vlaanderen.be/asbest-correct-verwijderen>)

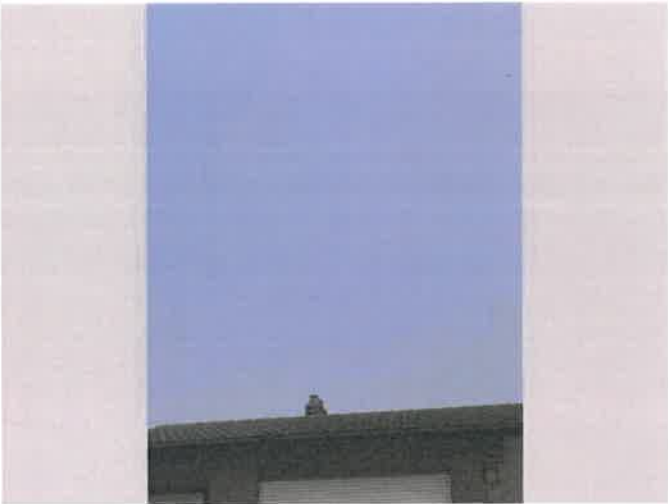
Vrije foto

Er werd een overzetdak geplaatst. Er is geen bewijsdocument van verwijdering van het oude dak, mogelijk zitten er nog leien of roofing onder. Vanop zolder zijn enkel houten platen te zien langs de onderzijde.

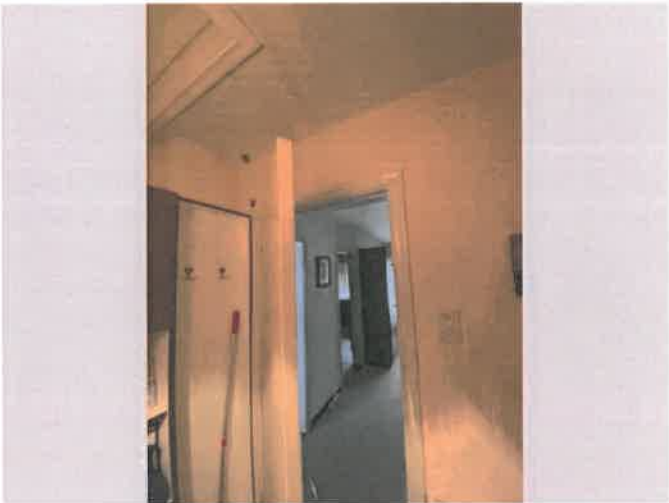
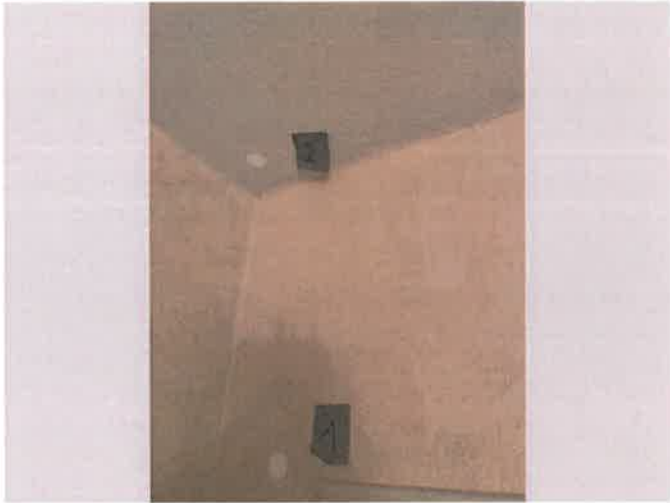
Geen asbest

| # | Type | Referentie | Resultaat |
|---|---|---|---|
| 8.1 | Mengmonster | 2 | Geen asbest |

| Beschrijving | Plafondpleister |
| Opmerking | Stalen genomen in traphal en slaapkamer. Deels vals plafond. |

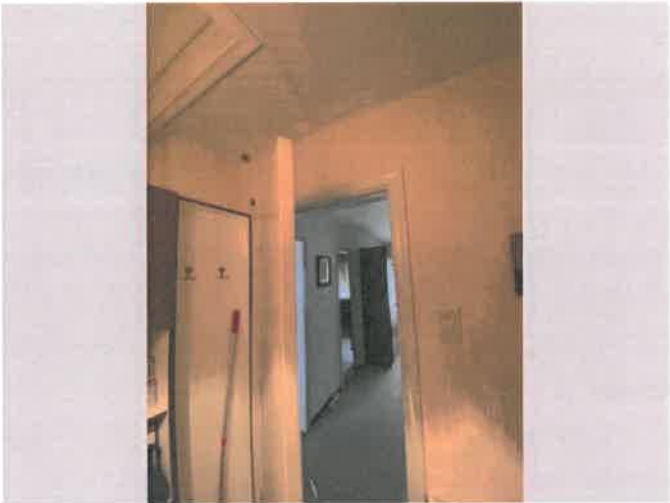
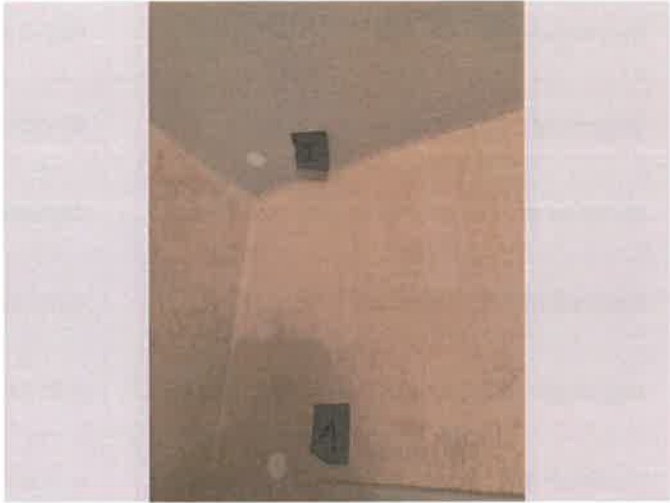
Geen asbest

| # | Type | Referentie | Resultaat |
|---|---|---|---|
| 9.1 | Mengmonster | 1 | Geen asbest |

| Beschrijving | Wandpleister |
