## Sluis 23, 2400 Mol

Attestnummer : 20250423-000281.000

## Niet-asbestveilig

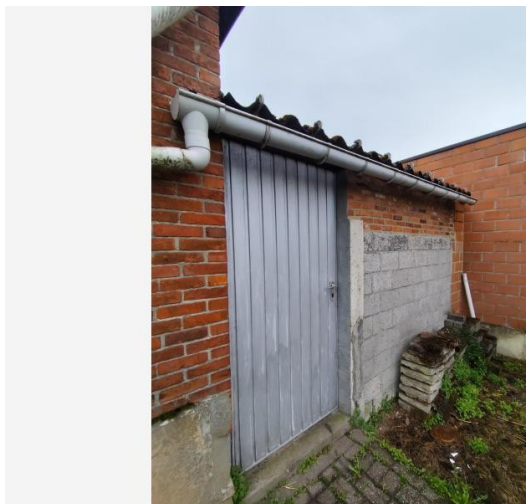
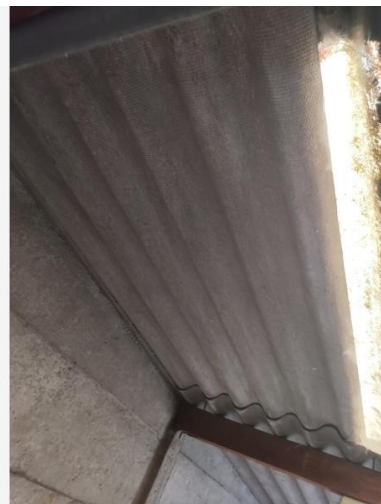
| Eindbeoordeling materiaalrisico | Hoog materiaalrisico en/of hoge kans op vezelvrijgave |
| Opmerking | mosgroei is matig beschadigd |

| Asbestsoort (vezeltype) | Crocidoliet aanwezig |
| Toestand van het materiaal | Matig beschadigd, matig verweerd |

| Beschrijving | Golfplaten (visueel vastgesteld) |

- Verwijder dit asbestmateriaal zo snel mogelijk. Volg de toestand goed op.
- Hemelwater dat afspoelt van asbestcement daken of gevels kan asbestdeeltjes bevatten. Gebruik het enkel voor gesloten circuits (bv. spoelen toiletten). Reinig na het vervangen van het dak of de gevel de dakgoten en regenwaterput of -ton om asbesthoudend sediment of slib te verwijderen
- Voer bijkomende staalname(s) uit.

Indien mogelijk de ondervloer afdekken , golfplaten voorzichtig verwijderen, extra fixeren, niet breken , niet gooien, onmiddellijk verpakken of voorzichtig in container met asbest bag plaatsen. Voldoende benevelen/bevochtigen tijdens de duur van de werken. Indien golfplaten in slechte staat zijn en kans bestaat

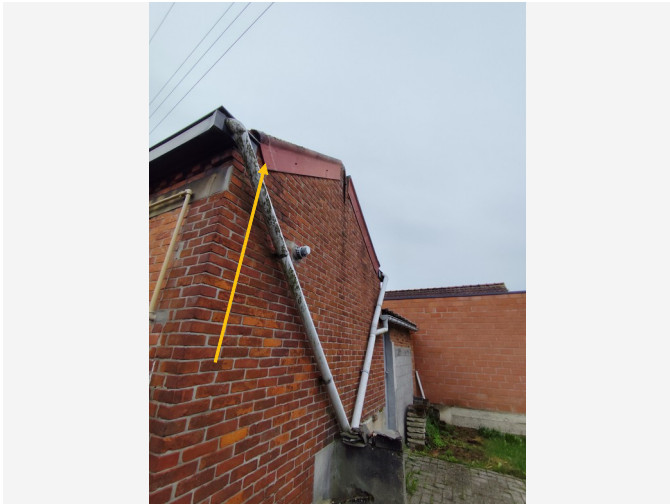
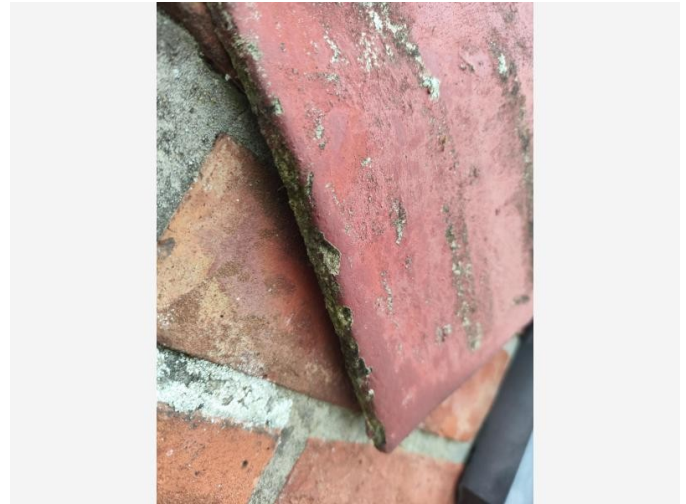
| Eindbeoordeling materiaalrisico | Verhoogd materiaalrisico en/of verhoogde kans op vezelvrijgave |

| Asbestsoort (vezeltype) | Crocidoliet aanwezig |
| Toestand van het materiaal | Matig beschadigd, matig verweerd |

| Beschrijving | Nokplaten |

- Verwijder dit asbestmateriaal zo snel mogelijk. Volg de toestand goed op.
- Voer bijkomende staalname(s) uit.

De platen kunnen voorzichtig losgebeiteld worden, extra bevochtigen om stof te voorkomen

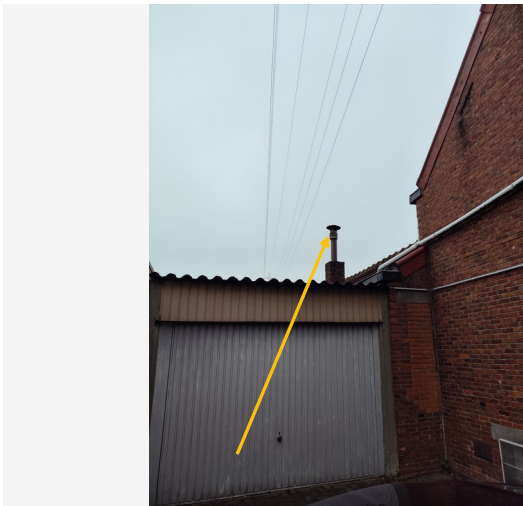
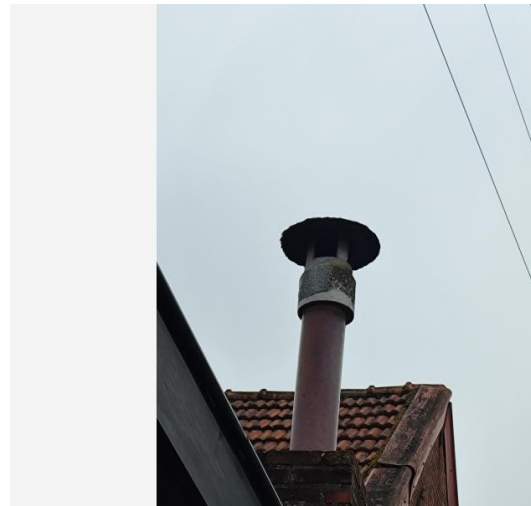
| Eindbeoordeling materiaalrisico | Verhoogd materiaalrisico en/of verhoogde kans op vezelvrijgave |

| Asbestsoort (vezeltype) | Crocidoliet aanwezig |
| Toestand van het materiaal | Matig beschadigd, matig verweerd |

| Beschrijving | Schouwhoed (visueel vastgesteld) |

- Zorg voor een veilig beheer. Vermijd het beschadigen van het asbestmateriaal. Controleer de toestand jaarlijks op wijzigingen.
- Verwijder dit asbestmateriaal zo snel mogelijk. Volg de toestand goed op.

De hoed kan voorzichtig losgebeiteld worden , extra bevochtigen om stof te voorkomen

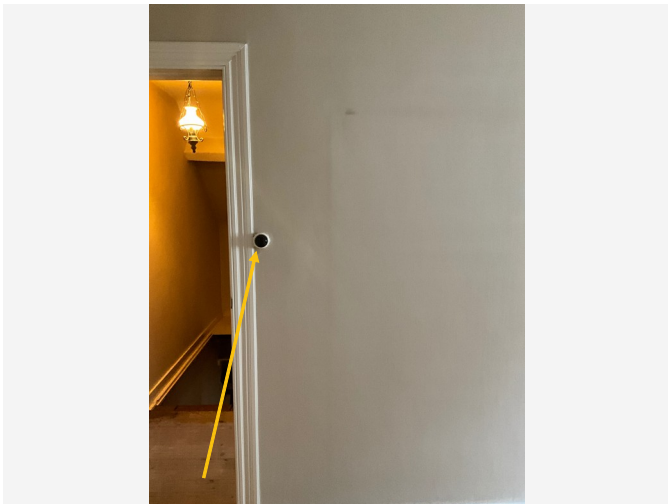
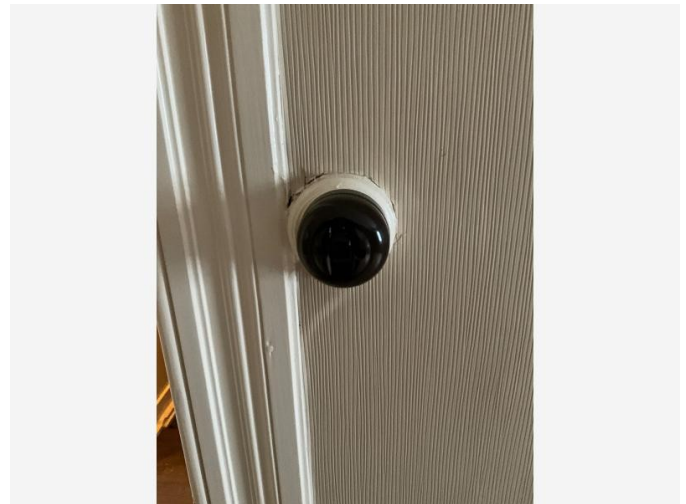
| Opmerking | <p>Het is moeilijk te bepalen of de bakeliettoepassingen in de woning ook effectief asbesthoudend zijn (het kan ook gaan om de asbestvrije variant).</p> <p>Er werd geen monster genomen o.w.v. beschadiging aan een elektrisch gerelateerde toepassing, extra controle bij verwijdering van het verdacht materiaal.</p> |

- Zorg voor een veilig beheer. Vermijd het beschadigen van het asbestmateriaal. Controleer de toestand jaarlijks op wijzigingen.

Tellerkast : De toepassing dient verwijderd te worden door de netbeheerder, vermoedelijk word dit uitgevoerd wanneer de oude meterkast vervangen word door een digitale meter.
