# Asbestinventarisatetest

Sluis 45, 2400 Mol

Attestnummer : **20250801-000166.000**

Uitgegeven op : **01.08.2025**

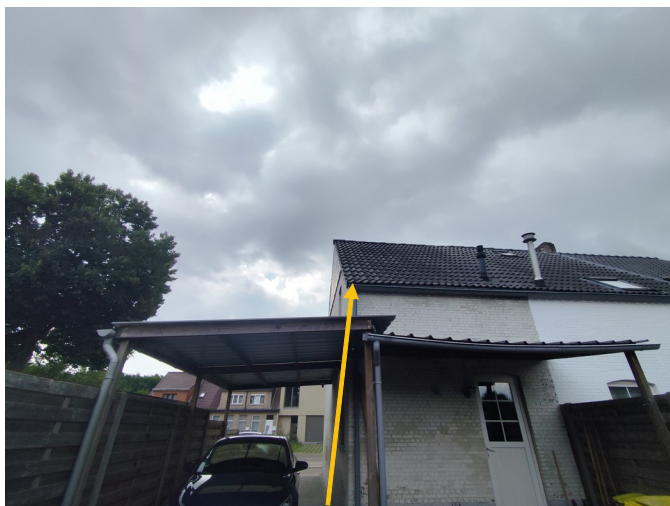
*Situeringfoto*

**Reden:** Het te onderzoeken materiaal situeert zich hoger dan 3,50 m te rekenen vanaf een veilige ondergrond

**Uitleg van de asbestdeskundige:** Het onderdak kon niet gecontroleerd worden, omdat er geen luik aanwezig was en alle plafonds afgewerkt waren met gyproc.

Het dak bevindt zich ook op één hoogte hoger dan 3,5 meter vanaf een veilige ondergrond.

Bij eventuele werkzaamheden kan er een stelling geplaatst worden omzet onderdak te controleren en eventuele staalname uit te voeren.

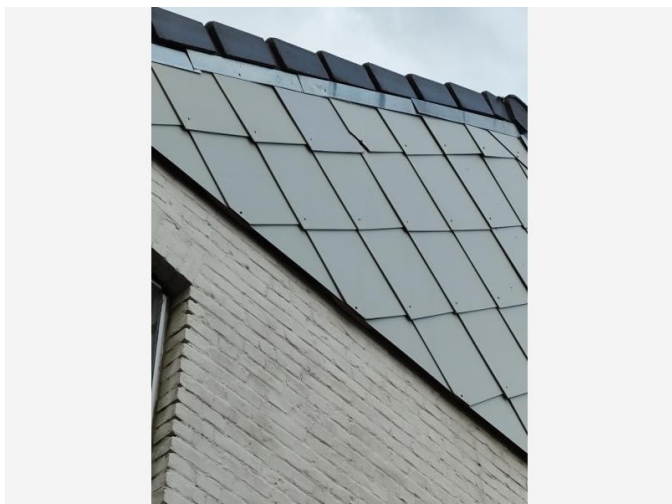
De leien zijn visueel herkend niet asbestverdacht.

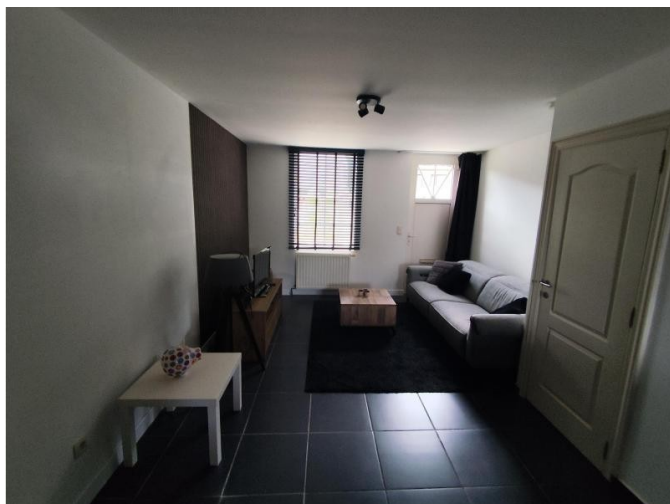
Alle plafonds zijn afgewerkt met valse plafonds in plaatmateriaal, gyproc. Het is niet duidelijk of er pleisterwerk of ander verdacht asbestmateriaal aanwezig is achter deze valse plafonds, het is aangewezen om bijkomend onderzoek uit te voeren bij werken. Het plafond bestaat uit gipsplaten. Zonder destructieve handeling is het niet mogelijk om na te gaan of er asbesthoudende materialen aanwezig zijn achter de plafondafwerking. Als bij sloop of renovatie blijkt dat er boven dit plafond nog pleisterwerk aanwezig is, moet dit bemonsterd worden.

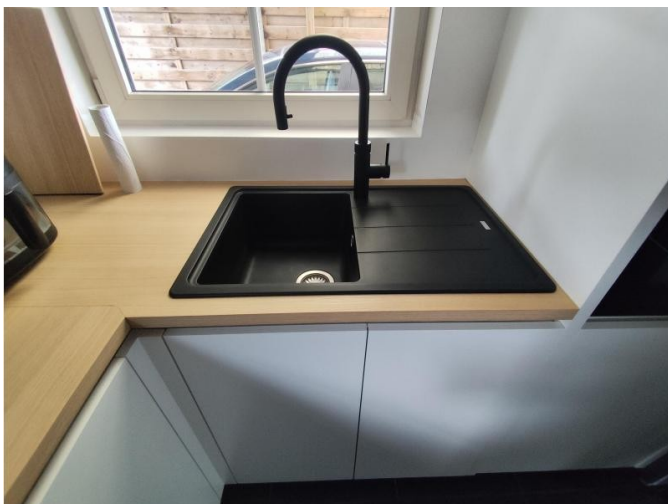
De keuken is van een recent bouwjaar, de ontdreuningsplaat spoelbak keuken werd gecontroleerd en is niet verdacht

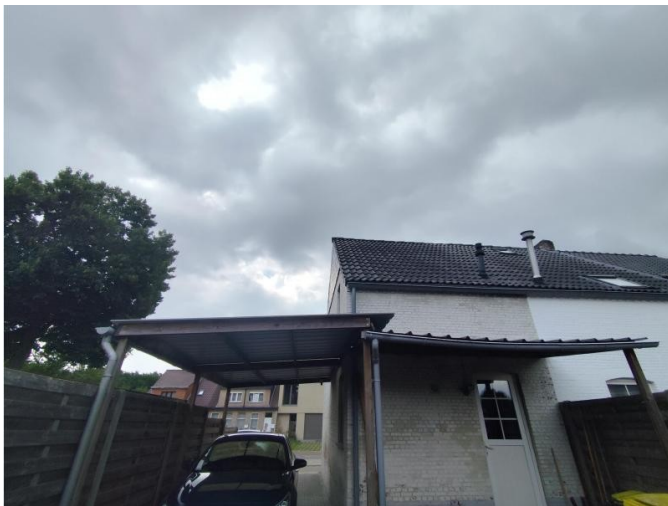
De carport en het afdak achteraan de woning werden gecontroleerd, er werden geen verdachte materialen opgemerkt.

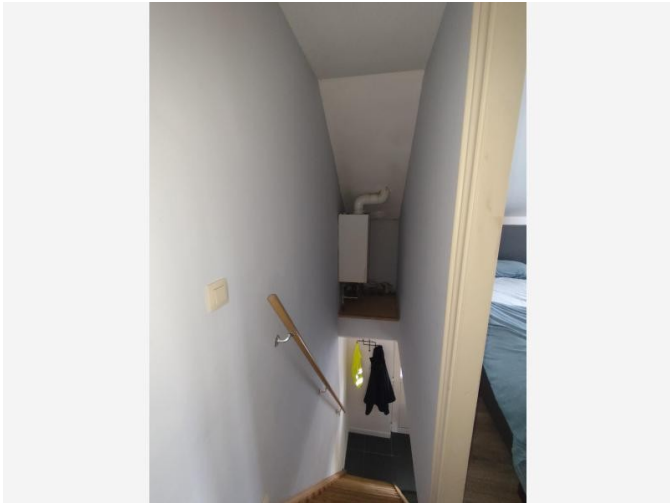
De CV ketel werd gecontroleerd en is niet asbest verdacht, geen risico bouwjaar.

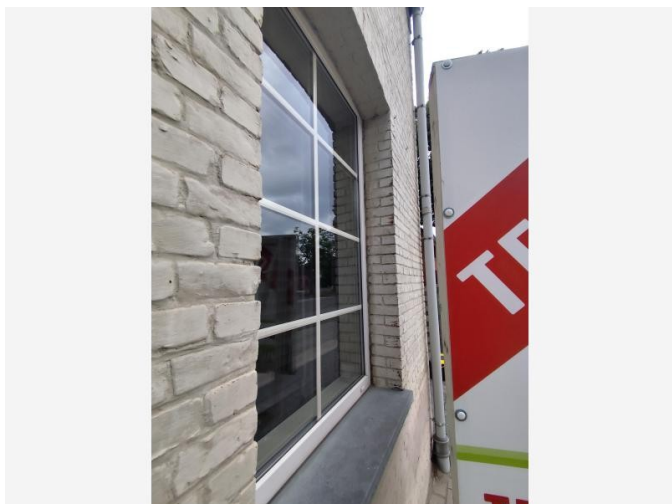
De gebruikte siliconen kit is niet asbestverdacht.

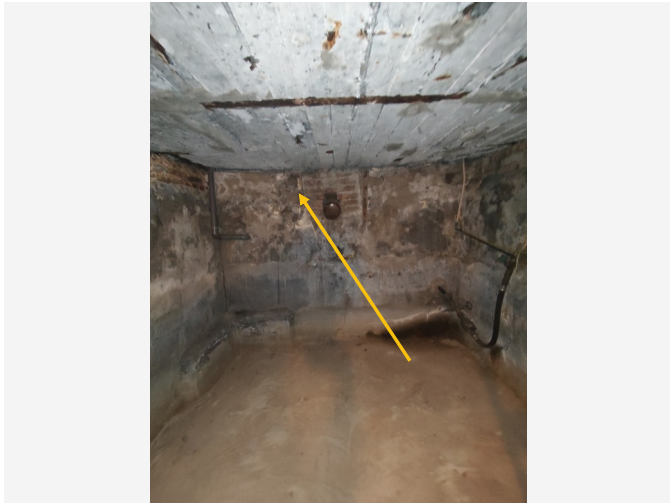
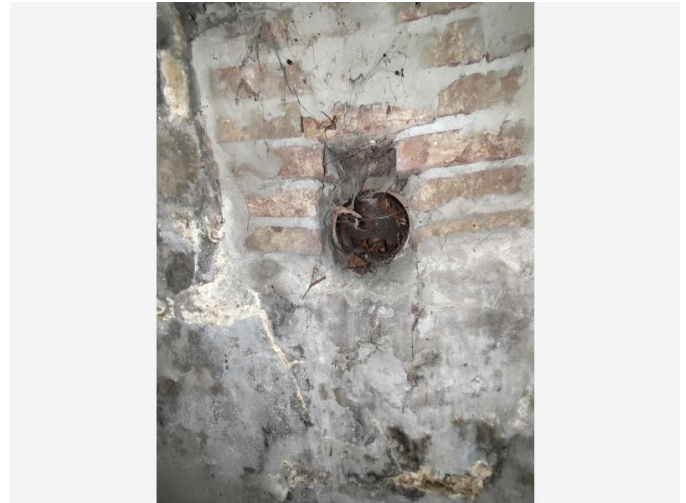
## Fiche 9: Cementering binnen (met staalname)

Geen asbest

| # | Type | Referentie | Resultaat |
|---|---|---|---|
| 9.1 | Mengmonster | 1 | Geen asbest |
