# Asbestinventarisat attest

Olmsebaan 59, 2450 Meerhout

Attestnummer : 20250810-000105.000

Uitgegeven op : 10.08.2025

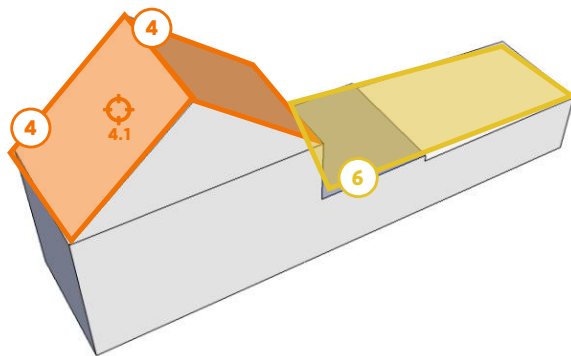
## Plan 1.5: 3D

| Beschrijving | Type | Actie |
|---|---|---|
| 4. Leien dak | Asbestmateriaal | Maatregelen nemen |
| 6. Roofing plat dak | Asbestmateriaal | Zorgvuldig beheren |

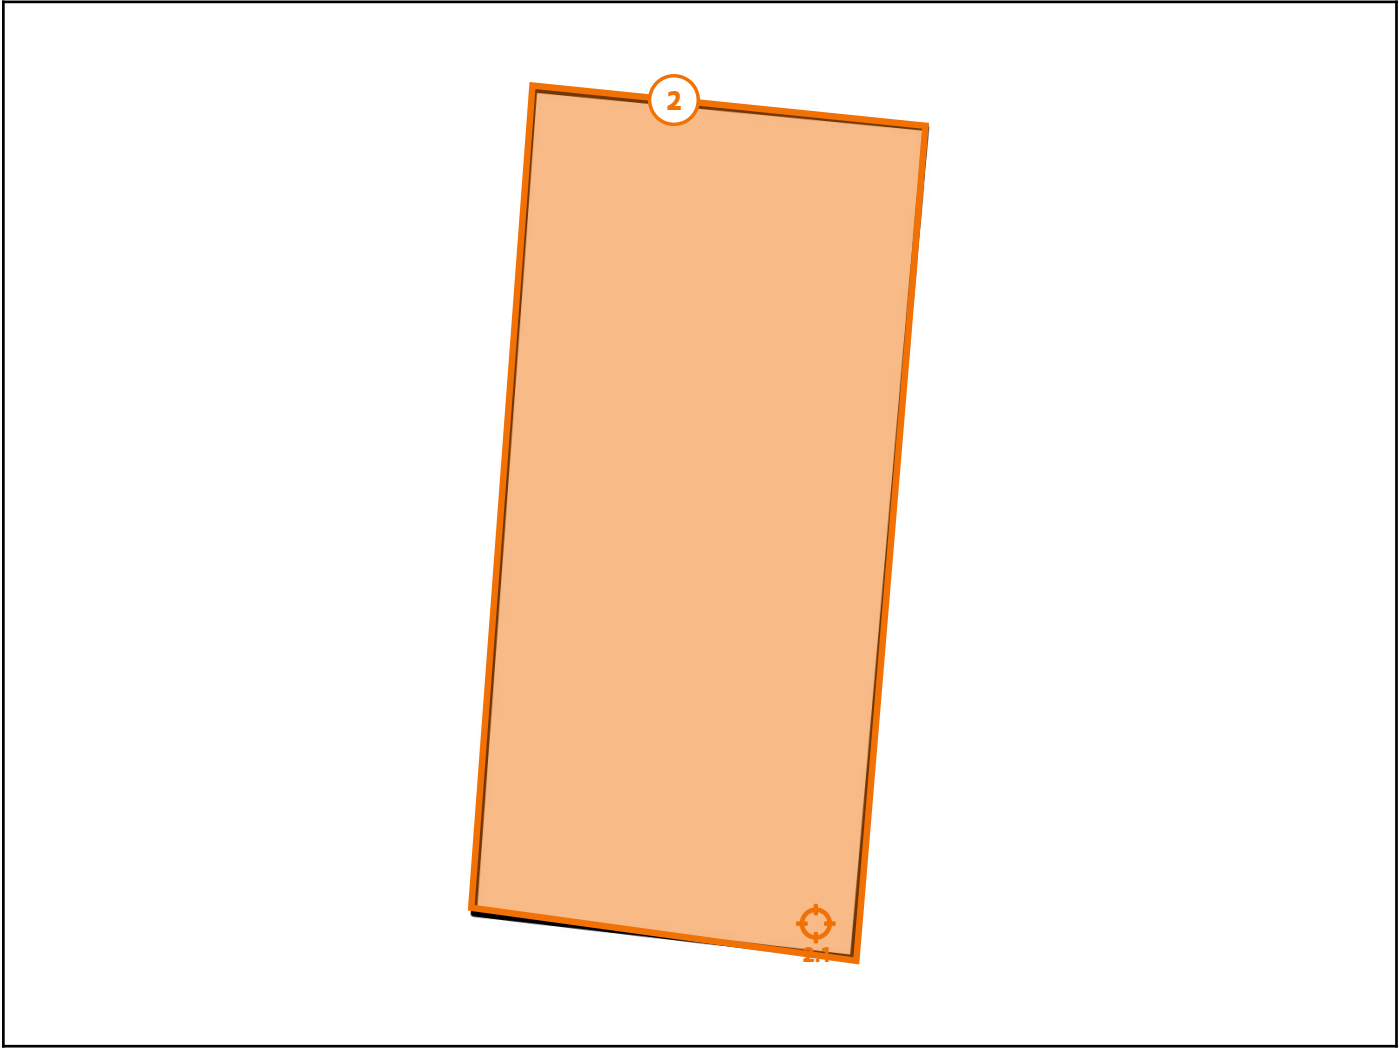
# Plan 2.1: berghok plan

| Beschrijving | Type | Actie |
|---|---|---|
| 2. Golfplaten berghok en duiventil | Asbestmateriaal | Verwijderen |

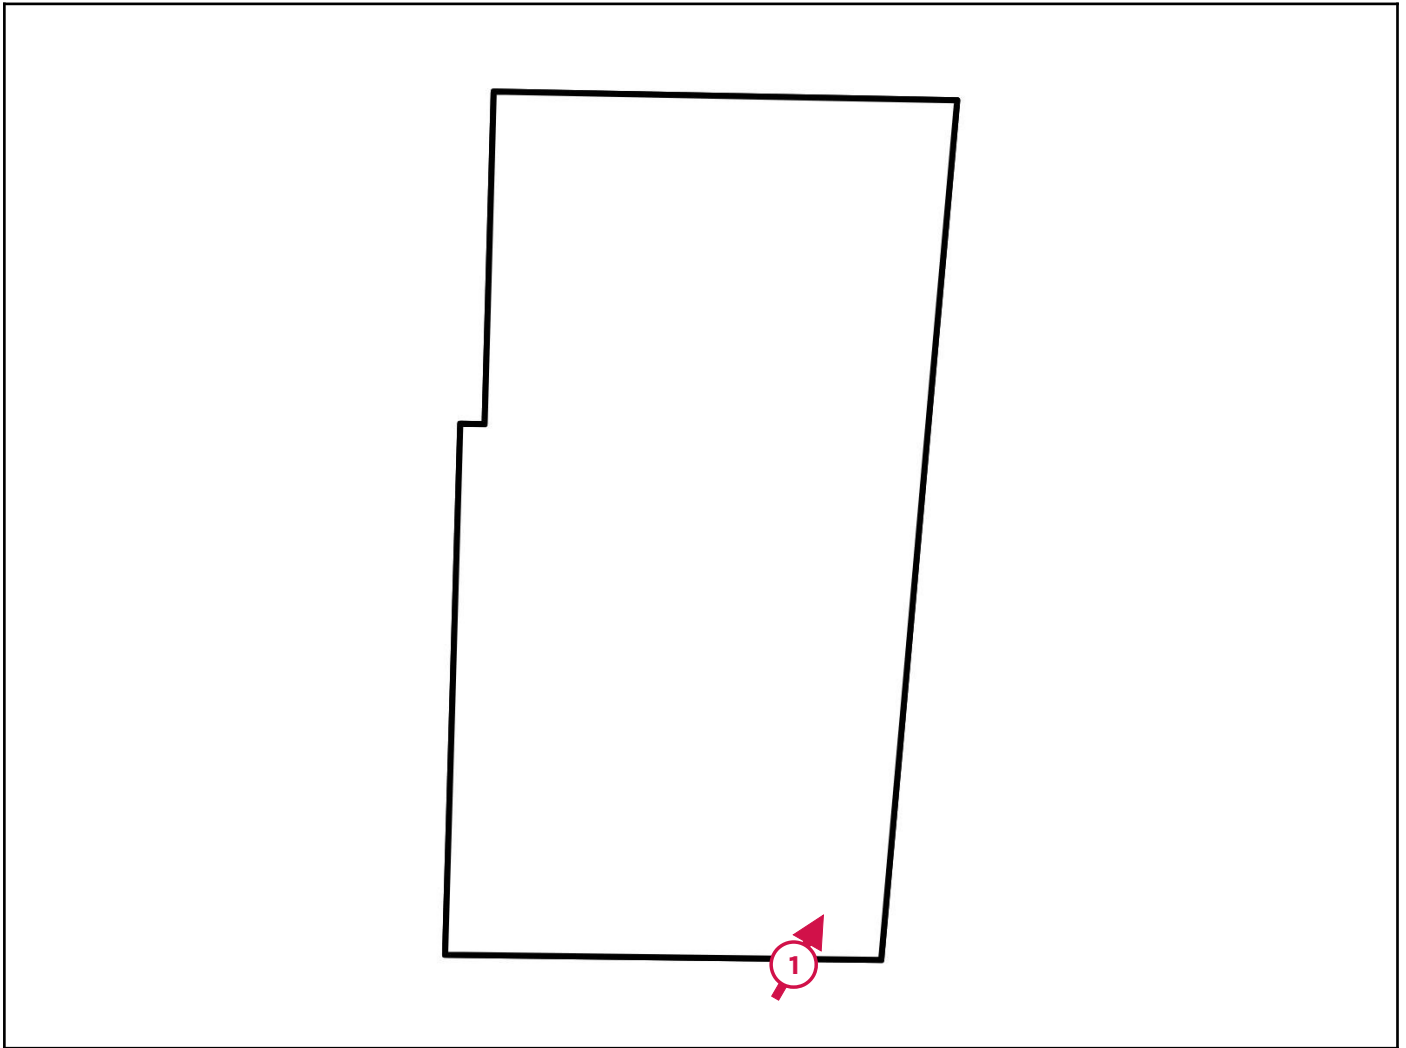
### Plan 3.3: Garage / duiventil plan

| Beschrijving | Type | Actie |
|---|---|---|
| 1. Afval menuiserie plaat | Asbestmateriaal | Dringend verwijderen |

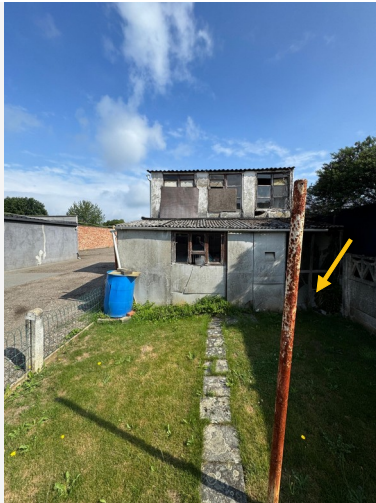
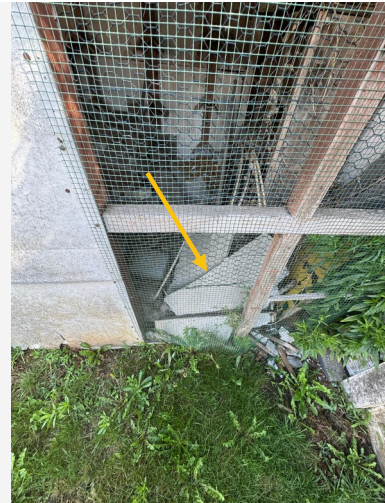
Het asbestmateriaal valt onder de mijlpaal van 2040.

**Dringend verwijderen**

| Beschrijving | Afval menuiserie plaat |
| Bron van de resten | Stukken menuiserie plaat liggen op de grond. |
| Hoeveelheid (gewicht - aantal) | <ul style="list-style-type: none"><li>5,00 kg - 1 stuk</li></ul> |

- Verwijder het asbestafval.

- Eenvoudige handelingen: mag via doe-het-zelf of door werknemer(s) met opleidingsattest eenvoudige handelingen  
Als dit materiaal verwijderd kan worden zonder het te breken, te beschadigen... , dan mag met dit met eenvoudige handelingen.

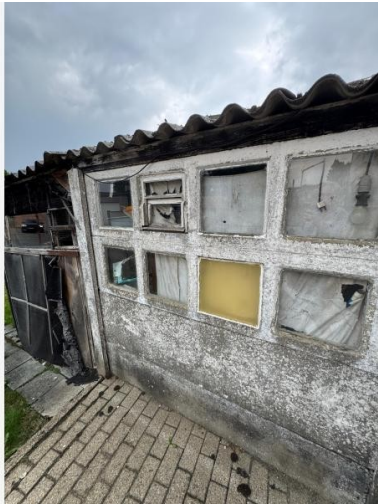
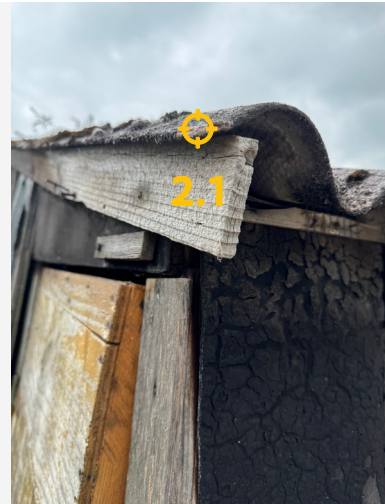
Het asbestmateriaal valt onder de mijlpaal van 2034.

Verwijderen

| Eindbeoordeling materiaalrisico | Verhoogd materiaalrisico en/of verhoogde kans op vezelvrijgave |

| Toestand van het materiaal | Matig beschadigd, matig verweerd |

| # | Type | Referentie | Resultaat |
|---|---|---|---|
| 2.1 | Puntmonster | MM4 | Chrysotiel |

| Beschrijving | Golfplaten berghok en duiventil |
| Hoeveelheid (oppervlakte - aantal) | <ul style="list-style-type: none"><li>• 11,00 m<sup>2</sup> - 1 stuk</li><li>• 33,00 m<sup>2</sup> - 1 stuk</li></ul> |

- Zorg voor een veilig beheer. Vermijd het beschadigen van het asbestmateriaal. Controleer de toestand jaarlijks op wijzigingen.
- Hemelwater dat afspoelt van asbestcement daken of gevels kan asbestdeeltjes bevatten. Gebruik het enkel voor gesloten circuits (bv. spoelen toiletten). Reinig na het vervangen van het dak of de gevel de dakgoten en regenwaterput of -ton om asbesthoudend sediment of slib te verwijderen

- Eenvoudige handelingen: mag via doe-het-zelf of door werknemer(s) met opleidingsattest eenvoudige handelingen  
Als dit materiaal verwijderd kan worden zonder het te breken, te beschadigen... , dan mag met dit met eenvoudige handelingen.

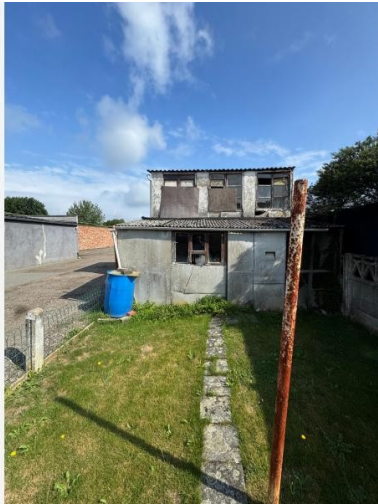
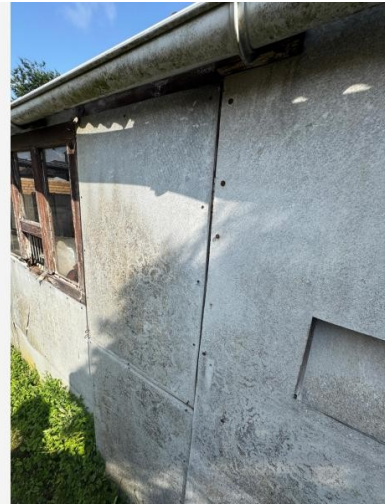
Het asbestmateriaal valt onder de mijlpaal van 2040.

Verwijderen

| Eindbeoordeling materiaalrisico | Verhoogd materiaalrisico en/of verhoogde kans op vezelvrijgave |

| Asbestsoort (vezeltype) | Crocidoliet aanwezig |
| Toestand van het materiaal | Matig beschadigd, matig verweerd |

| Beschrijving | Menuiserite platen buitenwand duiventil |
| Hoeveelheid (oppervlakte - dikte - aantal) | <ul style="list-style-type: none"><li>• 66,00 m<sup>2</sup> - 0,30 cm - 1 stuk</li><li>• 5,00 m<sup>2</sup> - 0,30 cm - 1 stuk</li></ul> |

- Zorg voor een veilig beheer. Vermijd het beschadigen van het asbestmateriaal. Controleer de toestand jaarlijks op wijzigingen.

- Eenvoudige handelingen: mag via doe-het-zelf of door werknemer(s) met opleidingsattest eenvoudige handelingen  
Als dit materiaal verwijderd kan worden zonder het te breken, te beschadigen... , dan mag met dit met eenvoudige handelingen.

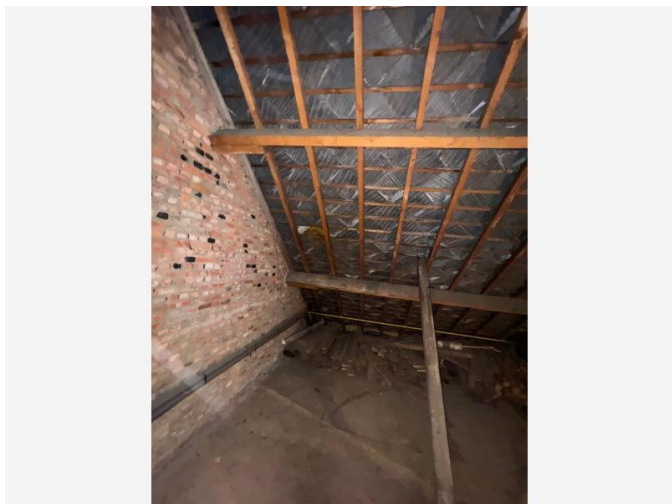
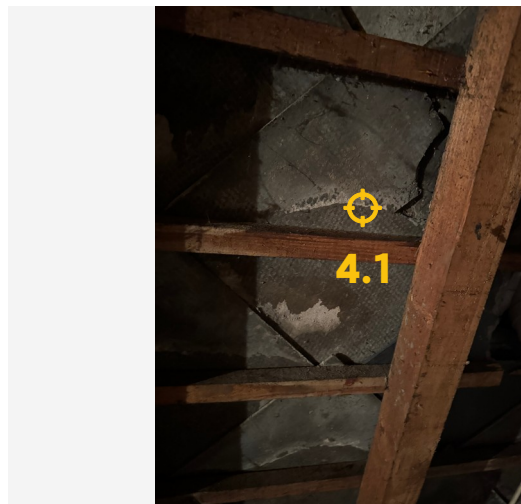
Het asbestmateriaal valt onder de mijlpaal van 2040.

Maatregelen nemen

- Zorg voor een veilig beheer. Vermijd het beschadigen van het asbestmateriaal. Controleer de toestand jaarlijks op wijzigingen.

- Eenvoudige handelingen: mag via doe-het-zelf of door werknemer(s) met opleidingsattest eenvoudige handelingen  
Als dit materiaal verwijderd kan worden zonder het te breken, te beschadigen... , dan mag met dit met eenvoudige handelingen.  
Vermijd stofvorming en stofverspreiding op elk moment van de werken. Bevochtig of fixeer het materiaal.  
Het gebruik van sneldraaiende werktuigen (boormachine, slijpschijf, hogedrukreiniger...) is verboden.  
Zorg voor gepaste persoonlijke beschermingsmiddelen: minimaal FFP3-mondmasker (EN 149), wegwerpoverall met kap (minimaal Cat III, type 5/6), wegwerphandschoenen en overschoenen of afspoelbaar schoeisel  
Afval: particulieren kunnen dit verpakt aanbieden bij hun recyclagepark (raadpleeg de voorwaarden van uw recyclagepark). Bij verwijdering door een aannemer of erkend asbestverwijderaar staat die normaal zelf in
