# Asbestinventarisatetest

Genebosstraat 38, 3945 Tessenderlo-Ham

Attestnummer : 20250820-000216.000

**Niet-asbestveilig**

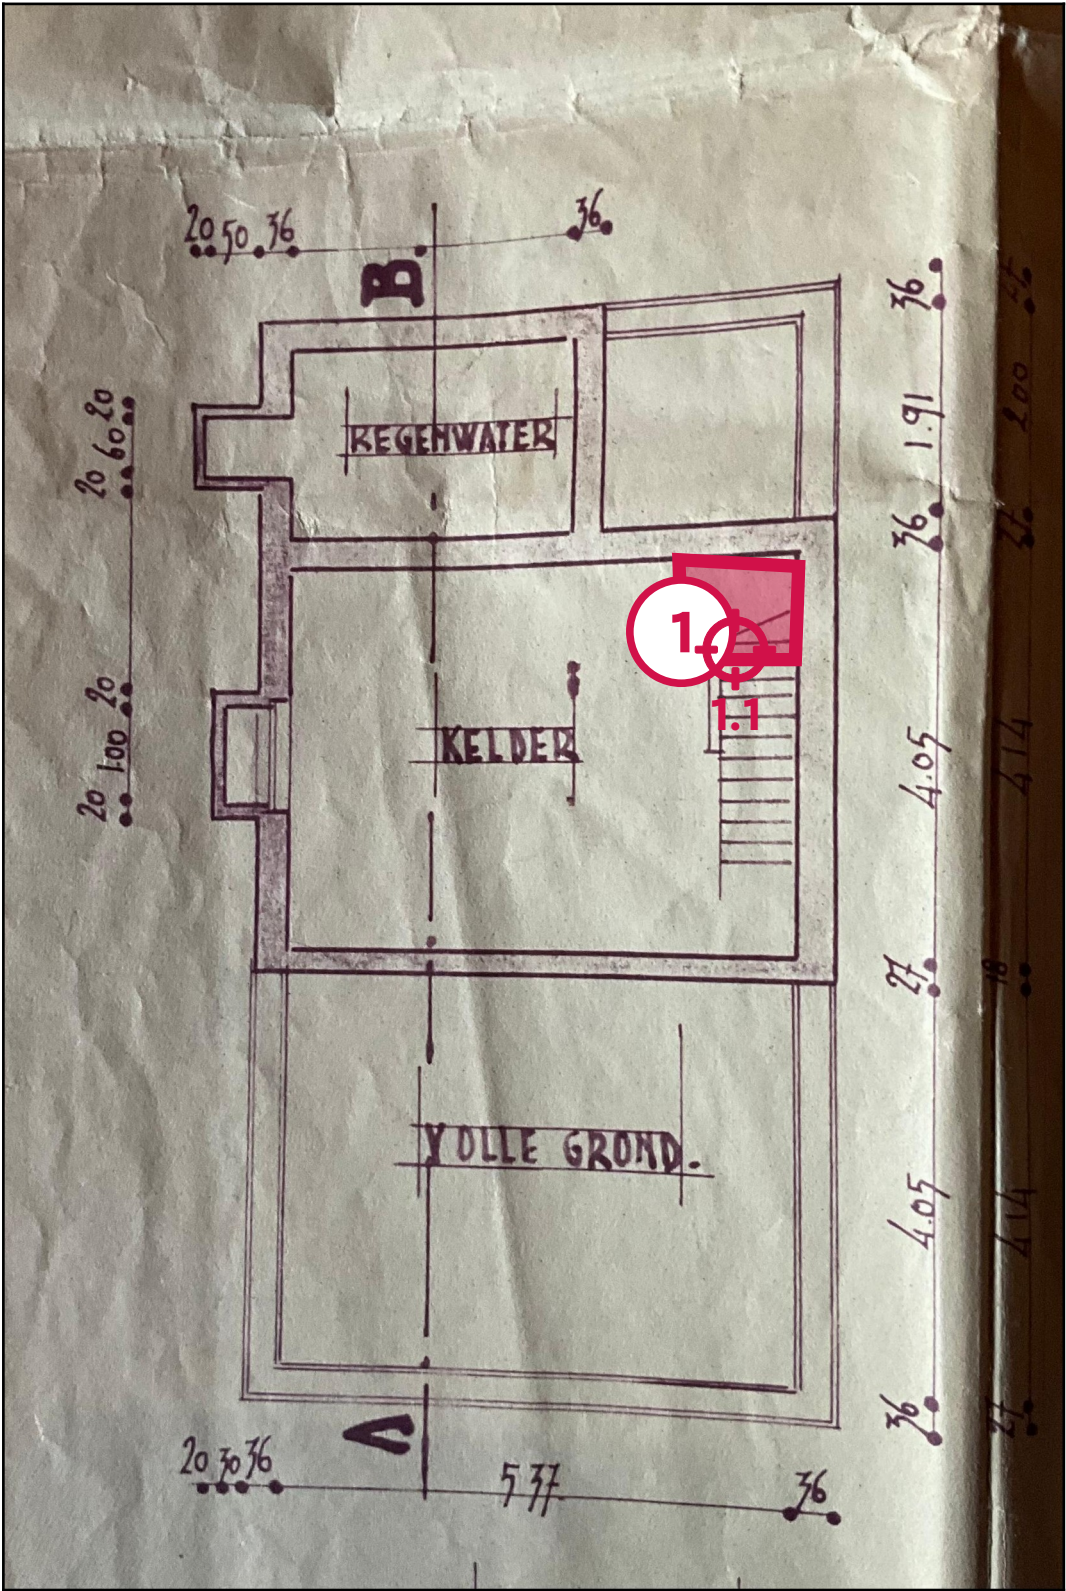
Plan 1.8: kelder

| 1. Vinylvloer met kartonlaag - kelder | Asbestmateriaal | Dringend verwijderen |

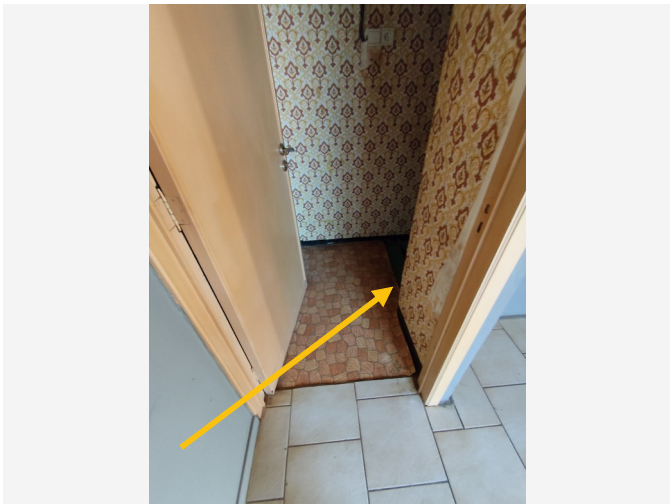
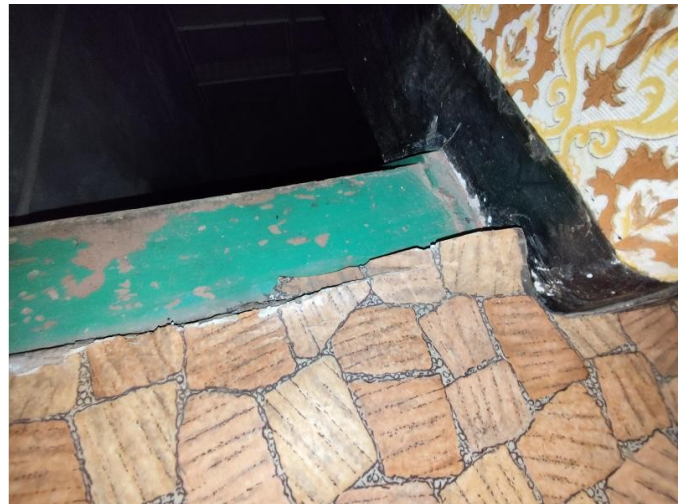
Het asbestmateriaal valt onder de mijlpaal van 2034.

**Dringend verwijderen**

| Eindbeoordeling materiaalrisico | Hoog materiaalrisico en/of hoge kans op vezelvrijgave |

| Gebondenheid | Categorie 2: niet-hechtgebonden met matrix |
| Asbestsoort (vezeltype) | Alleen chrysotiel |
| Asbestconcentratie | Hoog ( $\geq 50\%$ ) |
| Afschermingsgraad van het gehele materiaal | Geheel of deels (ook) vrij aan de binnenlucht |
| Toestand van het materiaal | Matig beschadigd, matig verweerd |

| # | Type | Referentie | Resultaat |
|---|---|---|---|
| 1.1 | Puntmonster | 3 | Chrysotiel |

| Beschrijving | Vinylvloer met kartonlaag - kelder |
| Opmerking | De bovenzijde bestaat uit kunststof (vinyl). De onderzijde van het vloerzeil bestaat uit karton. Vb De karton laag is vastgelijmd aan een onderliggende vloer / houten planché De vermelde oppervlaktes en volumes betreffen een beredeneerde schatting. Er worden geen rechten verleend aan deze oppervlaktes/volumes. De dikte is een schatting die voorkomt uit de monsterplaatsen en is daarom niet altijd representatief |

- Zorg voor een veilig beheer. Vermijd het beschadigen van het asbestmateriaal. Controleer de toestand jaarlijks op wijzigingen.
- Scherm in afwachting van verwijdering het asbestmateriaal af van luchtstromingen en verstoring: bijvoorbeeld door het te verpakken, te fixeren, af te dekken, signalisatie - afbakening aan te brengen, ...

- Eenvoudige handelingen: enkel door erkend asbestverwijderaar  
Toepassing mag niet door doe-het-zelf verwijderd worden! Bevestiging los : EH erkend saneerder : de saneerder motiveert de verwijderingsmethode in zijn werkplan. Een kartonnen onderlaag is losgebonden. Uitzonderingen zijn mogelijk maar worden goedgekeurd door FOD Waso volgens huidige regelgeving i.v.m. asbestverwijderingsmethodes Zie ook link Zie <https://ovam.vlaanderen.be/wie-mag-wat-verwijderen>  
<https://ovam.vlaanderen.be/voorzorgsmaatregelen-bij-asbestverwijdering>  
<https://ovam.vlaanderen.be/asbestafval-afvoeren> Zie ook wetgevend kader (website van de OVAM en CODEX boek VI titel 3). <http://werk.belgie.be/sites/default/files/content/documents/Welzijn%20op%20het%20werk/Regelgeving/Codex%20boek%20VI%20titel%203%20Asbest.pdf> methodiek verwijderingsmethodes worden achteraan in het attest verder toegelicht

- Hermetische zone (erkend asbestverwijderaar)  
bevestiging gelijmd (wit of zwarte lijm) : HZ Erkend saneerder . Bij het lostrekken van de vinyl zal de onderlaag scheuren. Een kartonnen onderlaag is losgebonden. Lijmresten worden met een freesmachine verwijderd in een hermetische zone. Zie ook link Zie <https://ovam.vlaanderen.be/wie-mag-wat-verwijderen>  
<https://ovam.vlaanderen.be/voorzorgsmaatregelen-bij-asbestverwijdering>  
<https://ovam.vlaanderen.be/asbestafval-afvoeren> Zie ook wetgevend kader (website van de OVAM en CODEX boek VI titel 3). <http://werk.belgie.be/sites/default/files/content/documents/Welzijn%20op%20het%20werk/Regelgeving/Codex%20boek%20VI%20titel%203%20Asbest.pdf> methodiek verwijderingsmethodes worden achteraan in het attest verder toegelicht

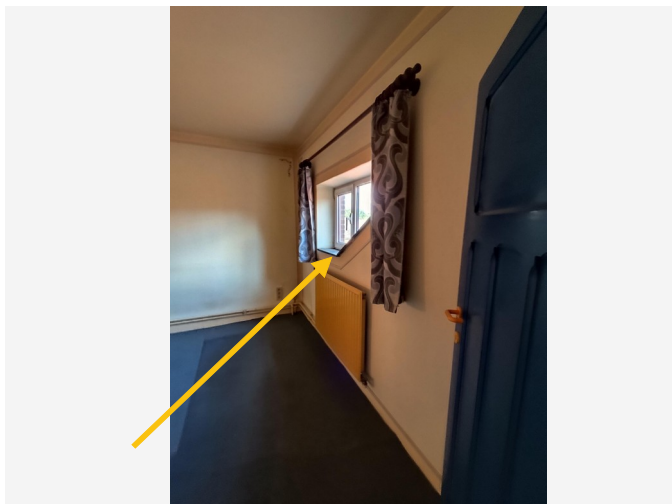
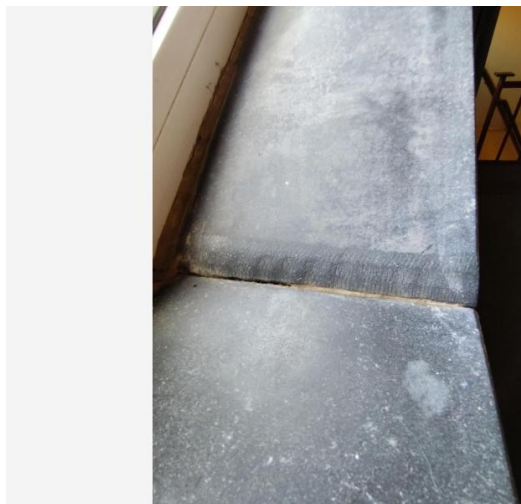
Het asbestmateriaal valt onder de mijlpaal van 2040.

Zorgvuldig beheren

| Eindbeoordeling materiaalrisico | Zeer laag materiaalrisico en/of zeer lage kans op vezelvrijgave |

| Gebondenheid | Categorie 1: hechtgebonden in oorsprong |
| Asbestsoort (vezeltype) | Alleen chrysotiel |
| Asbestconcentratie | Laag (< 50%) |
| Toestand van het materiaal | Onbeschadigd, niet verweerd |

| Beschrijving | Venstertablet binnen (massal) |
| Opmerking | <p>Visueel verdacht beschouwd.</p> <p>Aantal stuks 2</p> <p>De vermelde oppervlaktes, diktes, gewichten en volumes betreffen een beredeneerde schatting. Er worden geen rechten verleend aan deze oppervlaktes/diktes/volumes.</p> |

- Zorg voor een veilig beheer. Vermijd het beschadigen van het asbestmateriaal. Controleer de toestand jaarlijks op wijzigingen.
- Voer bijkomende staalname(s) uit.

- Eenvoudige handelingen: mag via doe-het-zelf of door werknemer(s) met opleidingsattest eenvoudige handelingen  
EH via doe-het zelf : De dorpels of tabletten kunnen voorzichtig losgebeiteld worden, zonder de toepassing zelf te breken , extra bevochtigen om stof te voorkomen Standaard dragen van de nodige wegwerp beschermingsmiddelen FFP 3 masker , handschoenen en tyvec CAT III type 5-6 , afwasbaar schoeisel Verpakken in dubbel plastic folie , sluit luchtdicht af en afvoeren naar het containerpark als hechtgebonden asbestafval. Voor hechtgebonden toepassingen: Bij verwijdering door doe-het-zelf moet men dit afval dubbel en luchtdicht verpakt aandielen bij het gemeentelijk recyclagepark. Men raadpleegt best op voorhand de voorwaarden van het recyclagepark. Zie ook link Zie <https://ovam.vlaanderen.be/wie-mag-wat-verwijderen> <https://ovam.vlaanderen.be/voorzorgsmaatregelen-bij-asbestverwijdering> <https://ovam.vlaanderen.be/asbestafval-afvoeren> Zie ook wetgevend kader (website van de OVAM en CODEX boek VI titel 3). <http://werk.belgie.be/sites/default/files/content/documents/Welzijn%20op%20het>

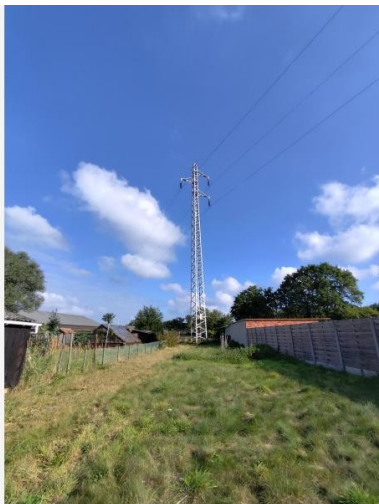
**Reden:** Het te onderzoeken materiaal situeert zich hoger dan 3,50 m te rekenen vanaf een veilige ondergrond

**Uitleg van de asbestdeskundige:** De hoogspanningsmast kon niet gecontroleerd worden, omdat deze hoger is dan 3.5 meter en er geen bevoegde personen aanwezig waren.

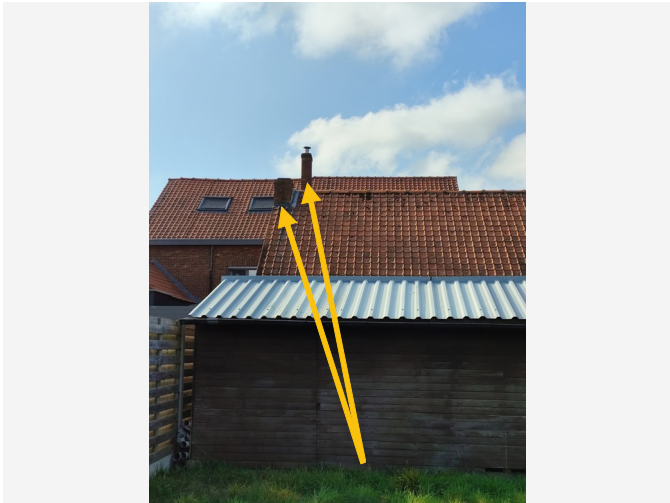
**Reden:** Het te onderzoeken materiaal situeert zich hoger dan 3,50 m te rekenen vanaf een veilige ondergrond

**Uitleg van de asbestdeskundige:** Bij werken (dak of reiniging schouw) kan een stelling geplaatst worden, het is niet duidelijk of er asbestverdachte materialen aanwezig zijn in de schouw.

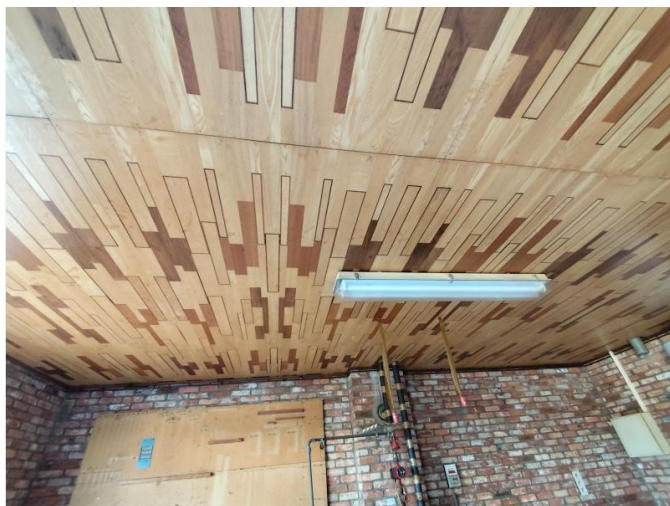
Alle plafonds zijn afgewerkt met valse plafonds in plaatmateriaal, pvc en hout. Het is niet duidelijk of er pleisterwerk of ander verdacht asbestmateriaal aanwezig is achter deze valse plafonds, het is aangewezen om bijkomend onderzoek uit te voeren bij werken. Het plafond bestaat uit gipsplaten. Zonder destructieve handeling is het niet mogelijk om na te gaan of er asbesthoudende materialen aanwezig zijn achter de plafondafwerking. Als bij sloop of renovatie blijkt dat er boven dit plafond nog pleisterwerk aanwezig is, moet dit bemonsterd worden.

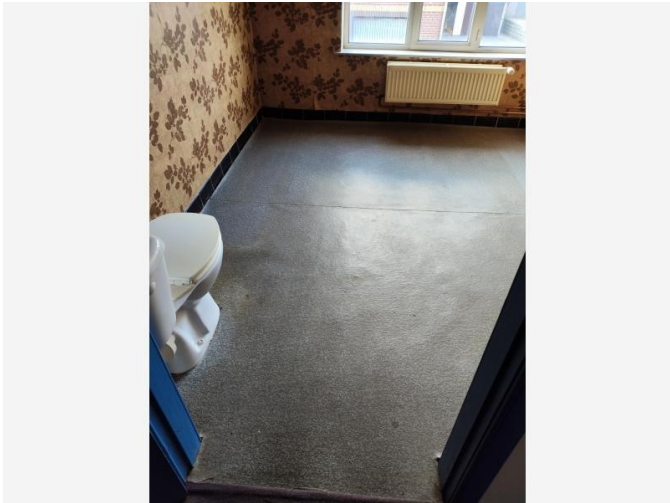
Volgens expertise kunnen we deze vinyl als niet asbest verdacht beschouwen (soepel en flexibel van structuur.) (onderkant met jute/koord) Het is niet gekend wat eronder bevindt extra controle aangewezen bij vloer werken.

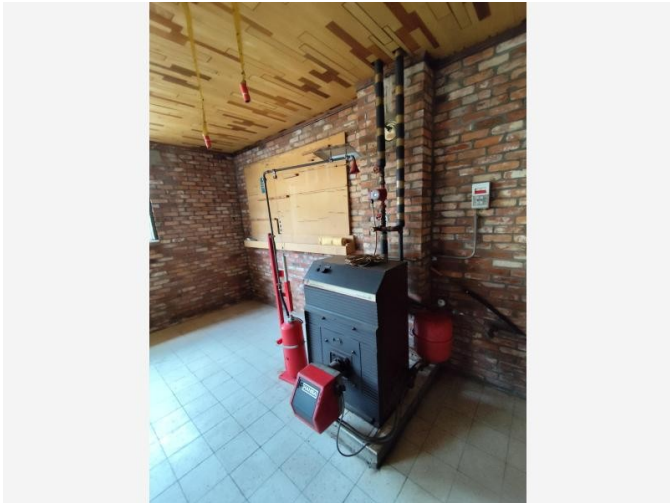
Mogelijks bevinden er zich tussen de flenzen asbesthoudende pakkingen. Een monstername om dit uit te sluiten wordt verhinderd om destructieve handelingen aan een installatie in gebruik te vermijden.

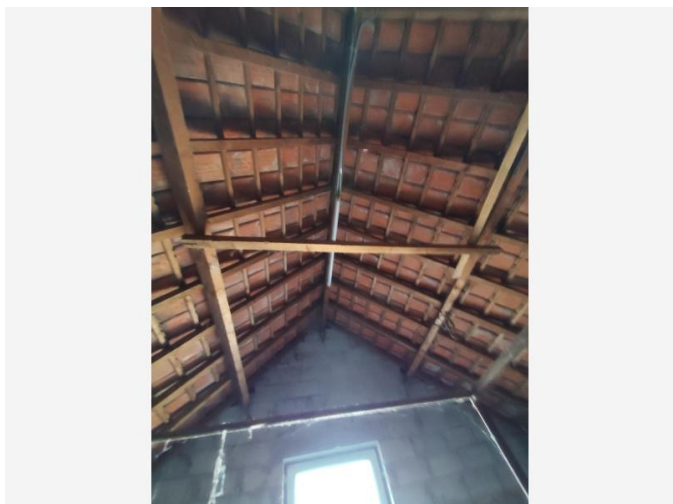
Het dak werd gecontroleerd via de zolderruimtes boven woning en boven garage. Er is geen verdacht onderdak vastgesteld.

Deze handeling is een steekproef, er is geen garantie dat het volledige dak met éénzelfde materiaal is opgebouwd. Dit kan enkel via destructief onderzoek vastgesteld worden.

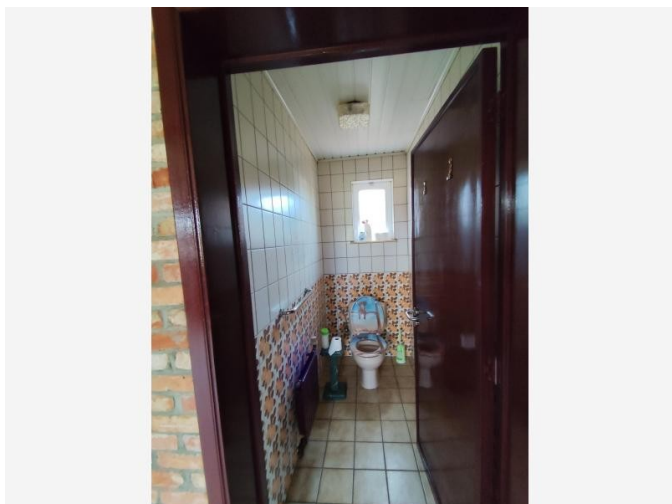
In het inspectieprotocol is een monstername van tegellijm verplicht om dit te identificeren als niet-asbesthoudend. Er waren geen facturen ter beschikking die bevestigen dat de tegels na 2001 waren geplaatst. Er waren geen bestaande beschadigingen aan de wandtegels om de lijm voldoende te kunnen inspecteren. Om dit af te toetsen is het aangewezen om bij eventuele renovatiewerken aan de tegels verder onderzoek/staalname te laten uitvoeren ter controle.

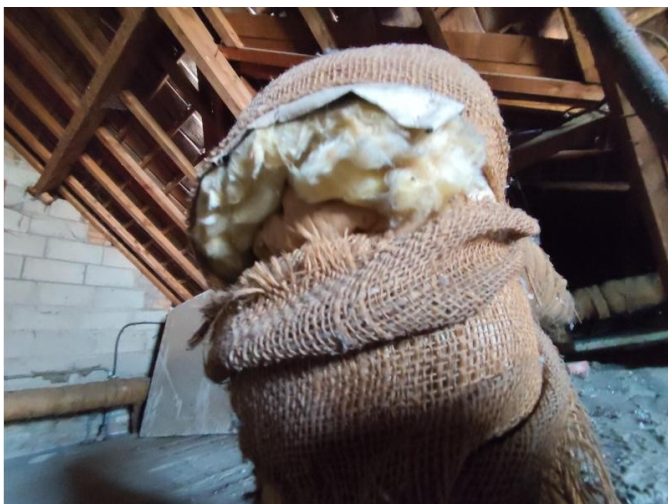
De thermische isolatie bestaat uit textiel (doek), en glaswol. Asbestvezels werden verwerkt in de pleisterlaag. Er is geen pleisterlaag aanwezig, de isolatie is hierdoor niet verdacht.

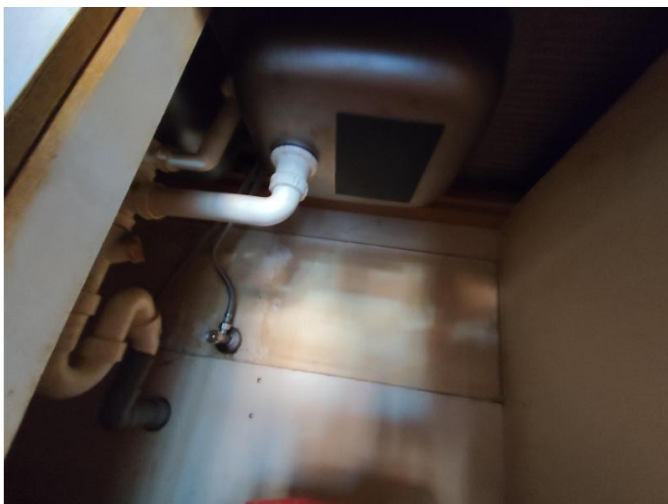
De ontdreuningsplaat spoelbak keuken werd gecontroleerd en is niet verdacht.

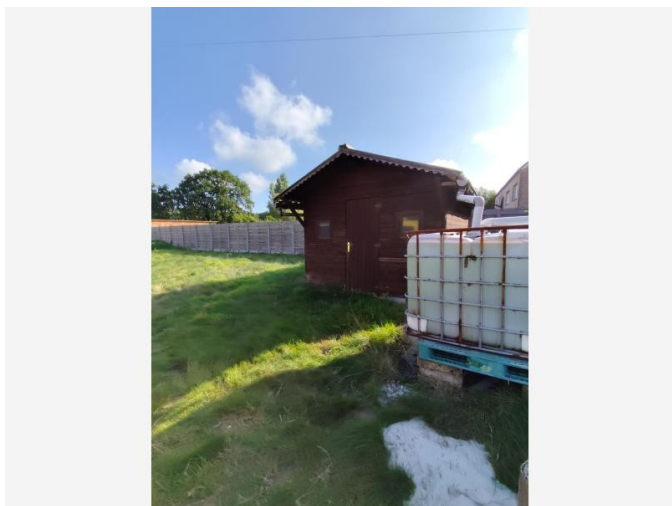
Het tuinhuis werd gecontroleerd, er werden geen verdachte materialen opgemerkt.
