# Asbestinventarisatetest

Molderdijk 154, 2400 Mol

Attestnummer : 20230220-000458.001

Uitgegeven op : 26.02.2023

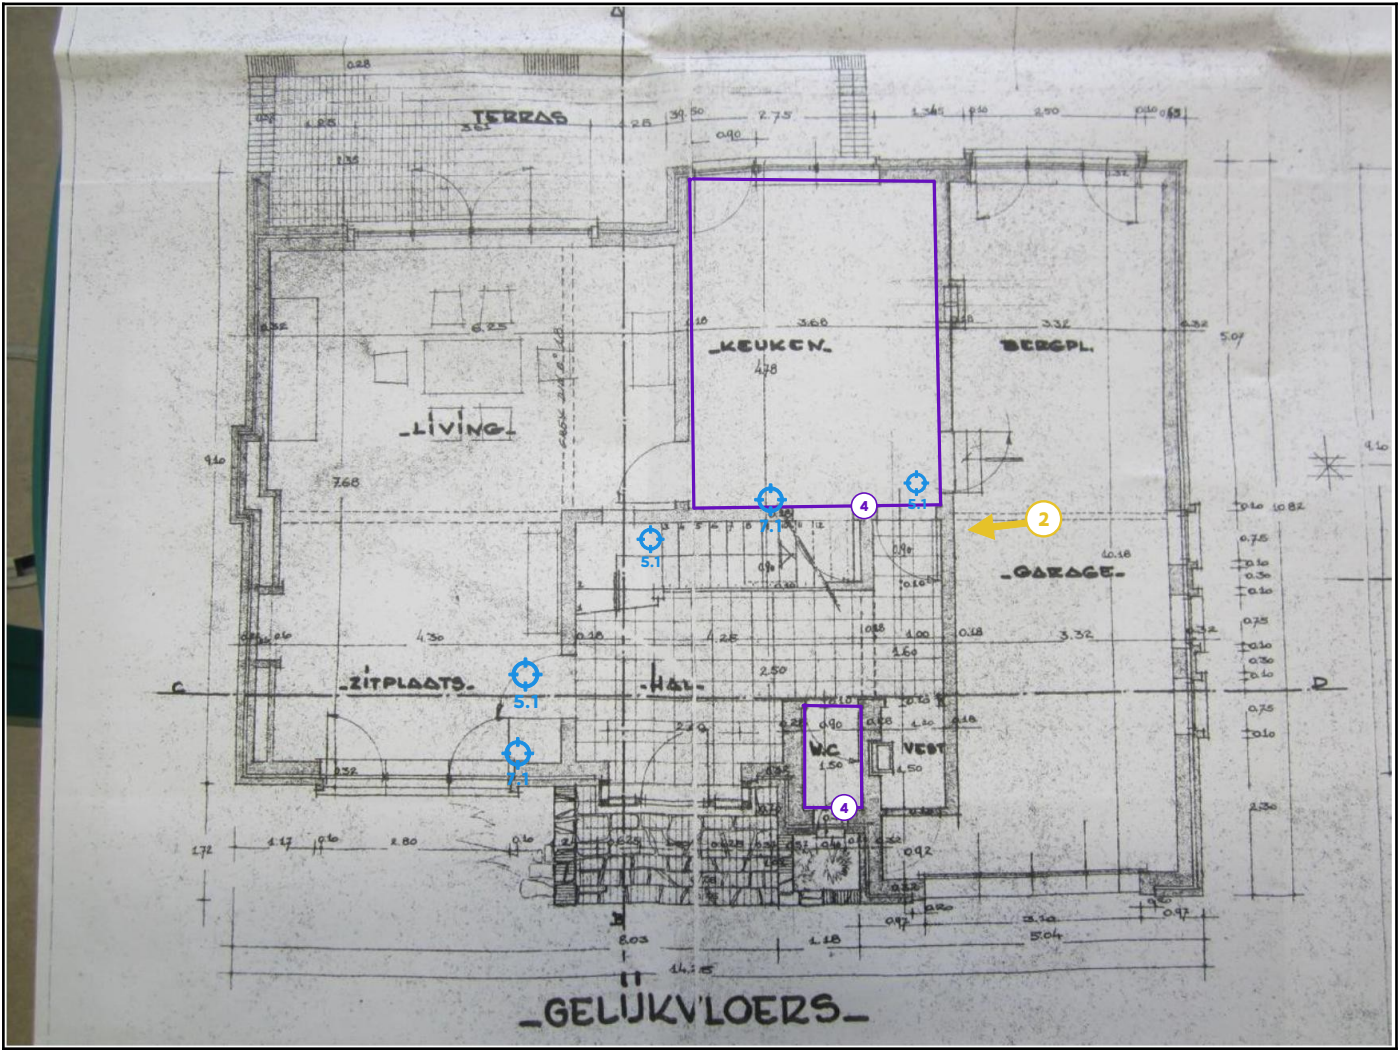
# Plan 1.1: Gelijkvloers

| Beschrijving | Type | Actie |
|---|---|---|
| 2. Bakeliet | Asbestmateriaal | Zorgvuldig beheren |
| 4. Tegellijm | Advies | - |

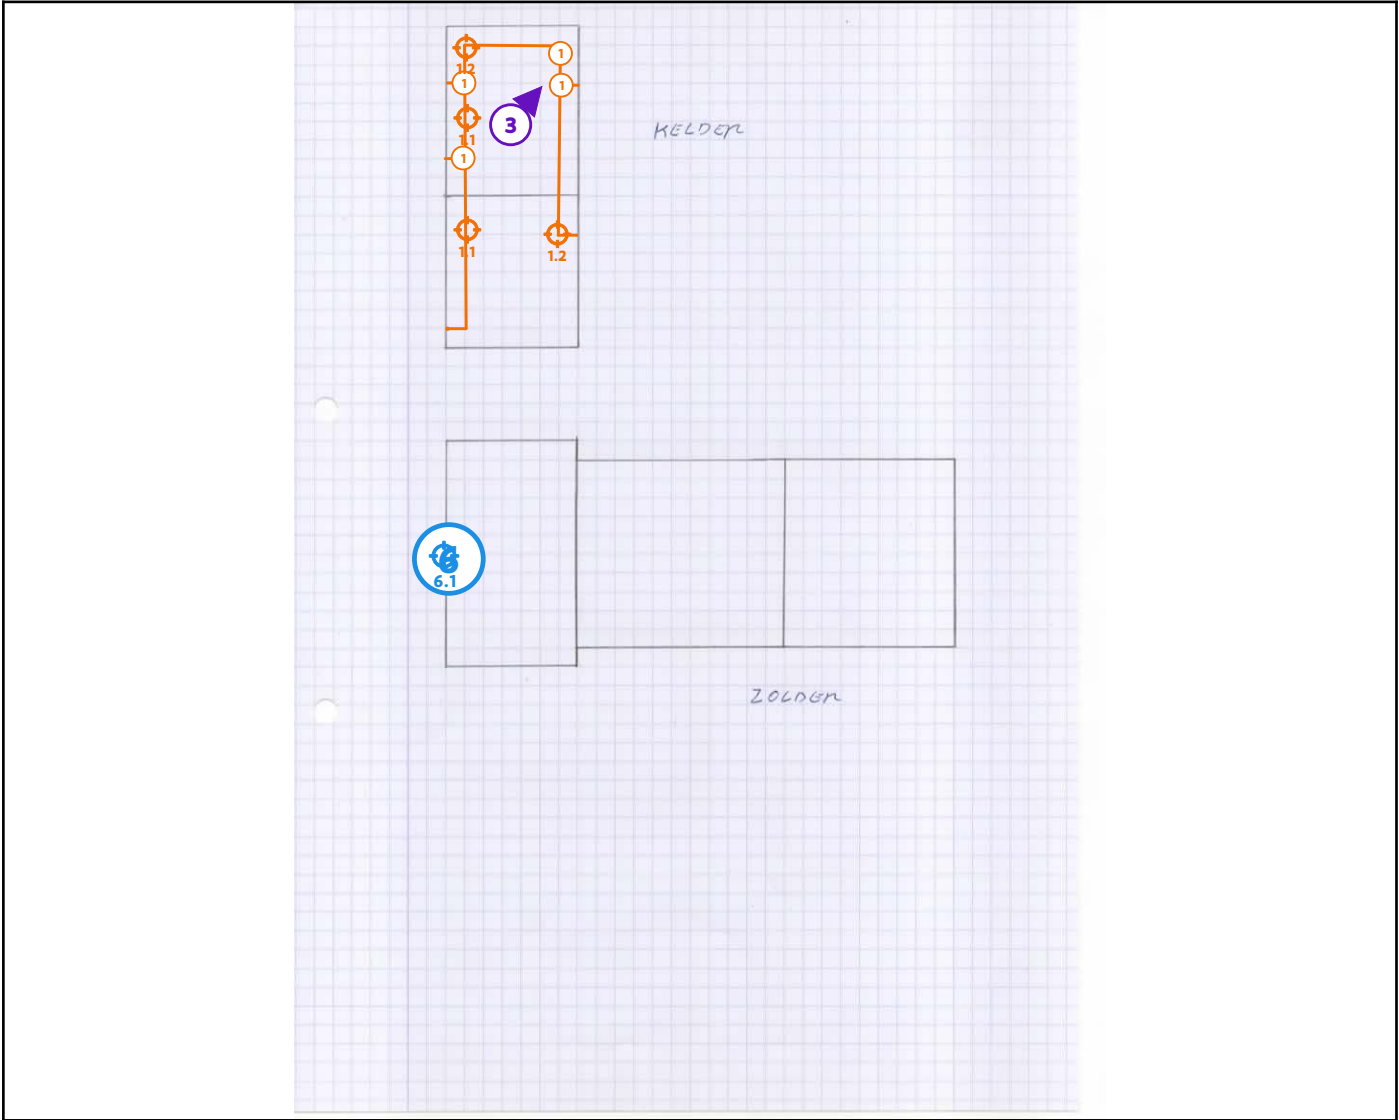
# Plan 1.3: Kelder & Zolder

| Beschrijving | Type | Actie |
|---|---|---|
| 1. Warmteisolatie | Asbestmateriaal | Verwijderen |
| 1.1 Code: 3 (recht) | Mengmonster | - |
| 1.2 Code: 4 (bochten) | Mengmonster | - |
| 3. CV ketel | Advies | - |

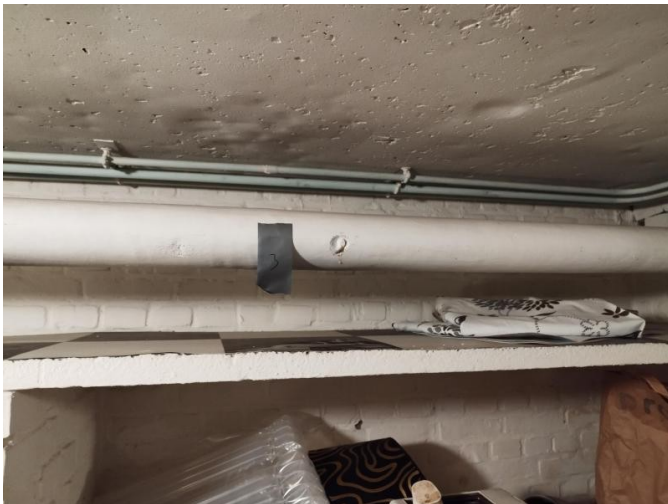
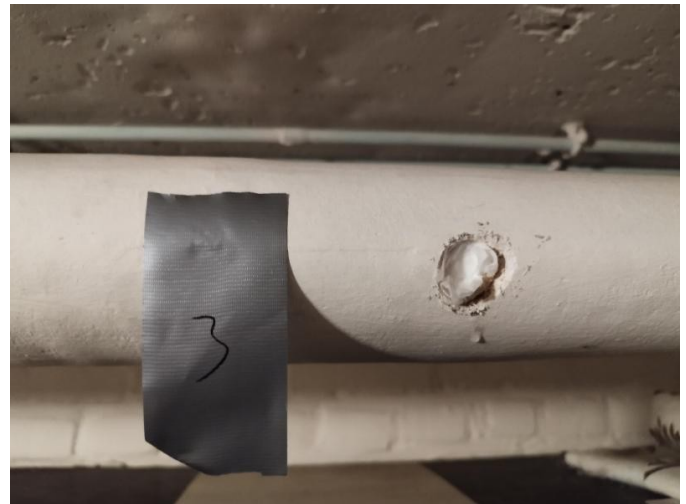
Het asbestmateriaal valt onder de mijlpaal van 2034.

Verwijderen

| Eindbeoordeling materiaalrisico | Verhoogd materiaalrisico en/of verhoogde kans op vezelvrijgave |

| Gebondenheid | Categorie 2: niet-hechtgebonden met matrix |
| Asbestsoort (vezeltype) | Amfibool aanwezig, uitgezonderd crocidoliet |
| Asbestconcentratie | Hoog ( $\geq 50\%$ ) |
| Afschermingsgraad van het gehele materiaal | Geheel of deels (ook) vrij aan de binnenlucht |
| Toestand van het materiaal | Onbeschadigd, niet verweerd |

| # | Type | Referentie | Resultaat |
|---|---|---|---|
| 1.1 | Mengmonster | 3 (recht) | Amosiet |
| 1.2 | Mengmonster | 4 (bochten) | Amosiet |

| Beschrijving | Warmteisolatie |
| Asbestmateriaal | In-situ afwerkingslagen - Thermische isolatie |

| Hoeveelheid (lengte - omtrek - dikte - aantal) | <ul style="list-style-type: none"> <li>• 17,00 m - 78,00 cm - 2,00 cm - 1 stuk</li> </ul> |

- Verwijder dit asbestmateriaal zo snel mogelijk. Volg de toestand goed op.

- Hermetische zone (erkend asbestverwijderaar)  
Zeer grote kans op vezelvrijgave.

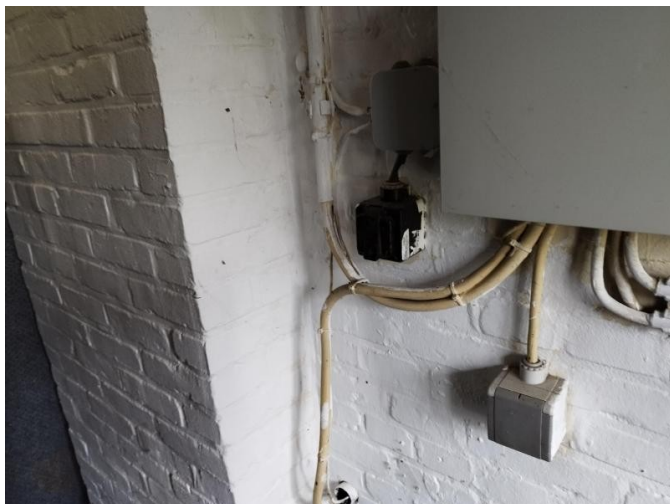
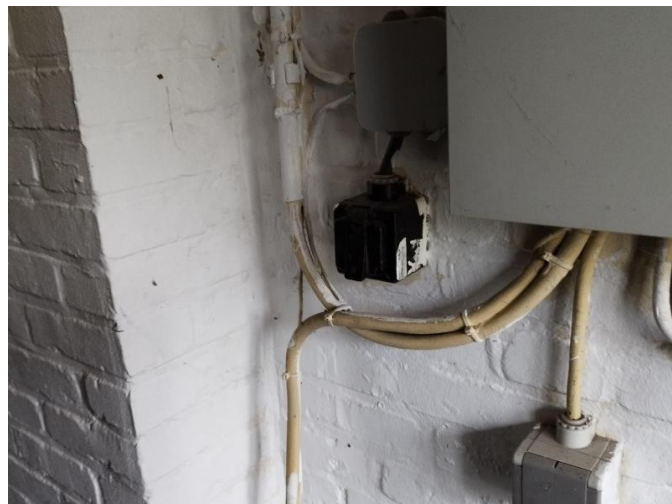
Het asbestmateriaal valt onder de mijlpaal van 2040.

Zorgvuldig beheren

| Eindbeoordeling materiaalarisico | Laag materiaalarisico en/of verlaagde kans op vezelvrijgave |

| Gebondenheid | Categorie 1: hechtgebonden in oorsprong |
| Asbestsoort (vezeltype) | Crocidoliet aanwezig |
| Asbestconcentratie | Laag (< 50%) |
| Toestand van het materiaal | Onbeschadigd, niet verweerd |

| Beschrijving | Bakeliet |
| Asbestmateriaal | Stopcontact van bakeliet |

- Zorg voor een veilig beheer. Vermijd het beschadigen van het asbestmateriaal. Controleer de toestand jaarlijks op wijzigingen.

- Eenvoudige handelingen: mag via doe-het-zelf of door werknemer(s) met opleidingsattest eenvoudige handelingen  
Wanneer deze onbeschadigd en in 1 stuk verwijderd kunnen worden mogen deze verwijderingswerken door een particulier uitgevoerd worden.

Verpakken en bevochtigen.

PBM advies: mondmasker, handschoenen en tyvek.

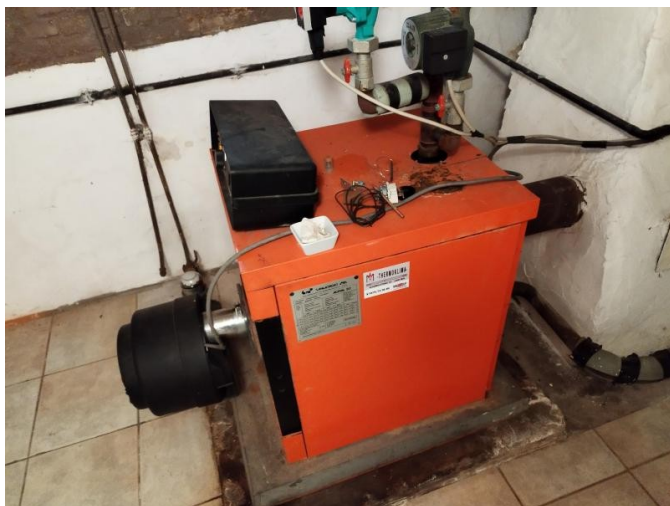
Vrije foto

Het merk van de ketel komt niet voor in het IAD bronnenboek. Deze blijft daarom asbestverdacht.

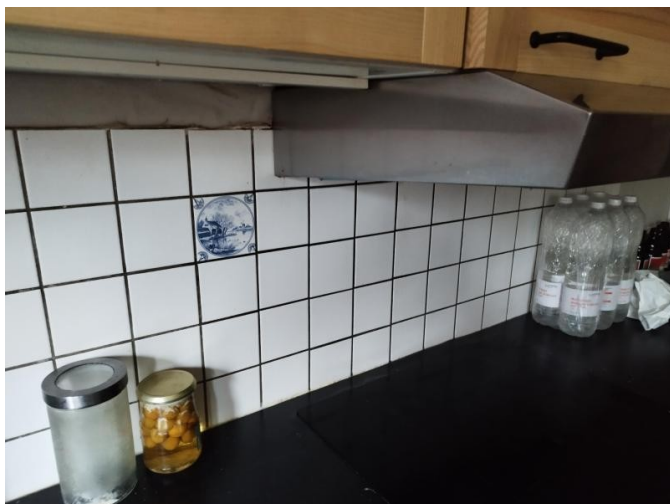
Vrije foto

In enkele ruimtes (zie plan) werden tegels tegen de muren aangebracht. Mogelijks werden deze bevestigd met asbesthoudende lijm. Er is geen mogelijkheid om achter deze tegels te kijken zonder deze te beschadigen. Daarom wordt er vanuit gegaan dat er mogelijks asbesthoudende lijm gebruikt werd aangezien de woning dateert van een periode wanneer deze toepassing gebruikt werd.

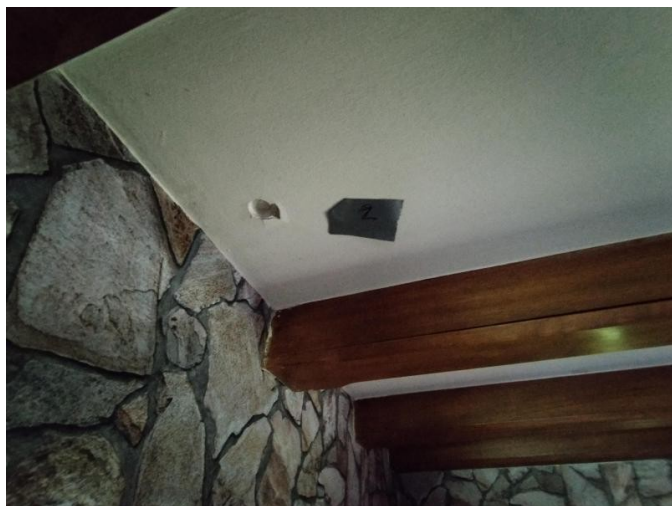
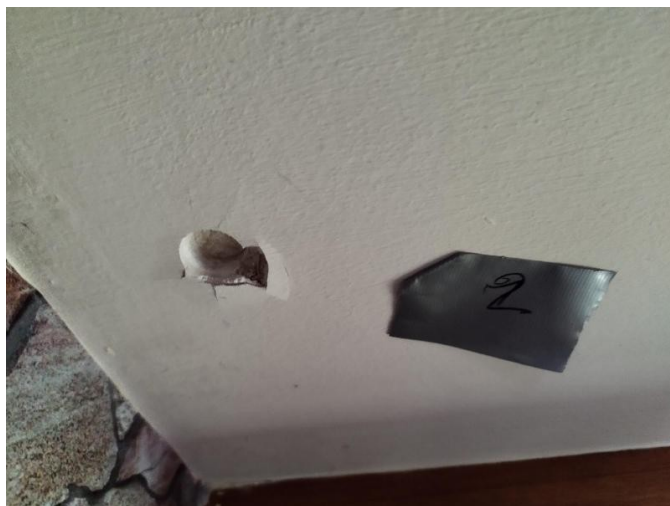
## Fiche 5: Pleisterwerk plafonds

Geen asbest

| # | Type | Referentie | Resultaat |
|---|---|---|---|
| 5.1 | Mengmonster | 2 | Geen asbest |

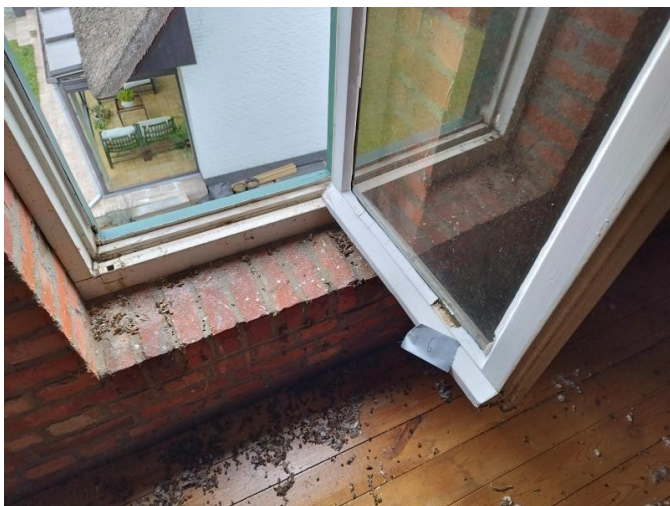
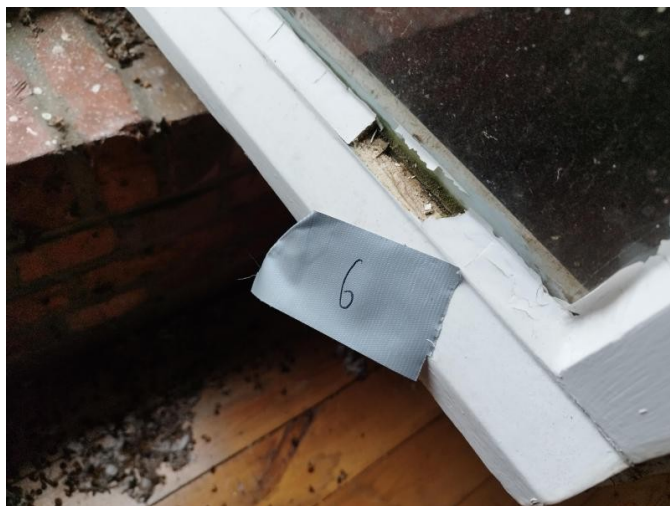
## Fiche 6: Mastiek zolderraam

Geen asbest

| # | Type | Referentie | Resultaat |
|---|---|---|---|
| 6.1 | Puntmonster | 6 | Geen asbest |

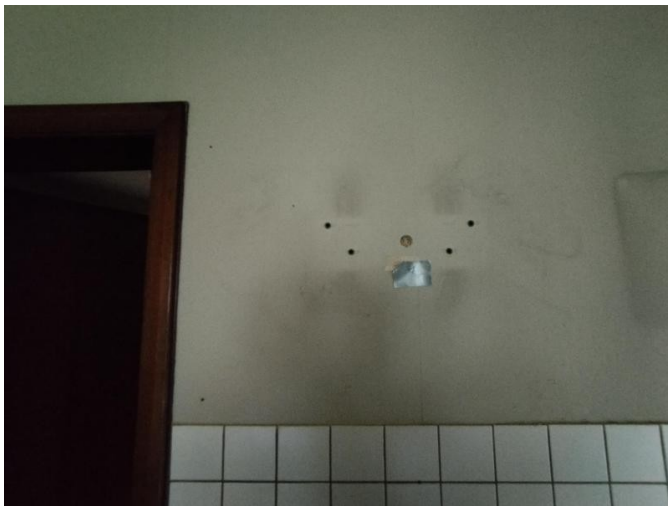
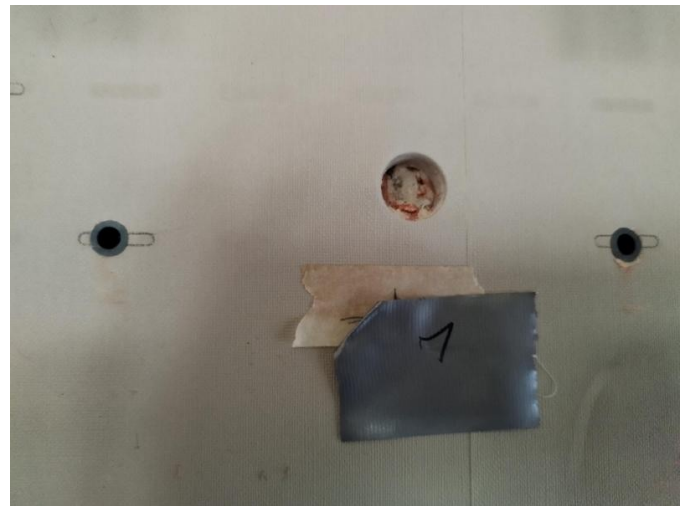
## Fiche 7: Pleisterwerk muren

Geen asbest

| # | Type | Referentie | Resultaat |
|---|---|---|---|
| 7.1 | Mengmonster | 1 | Geen asbest |

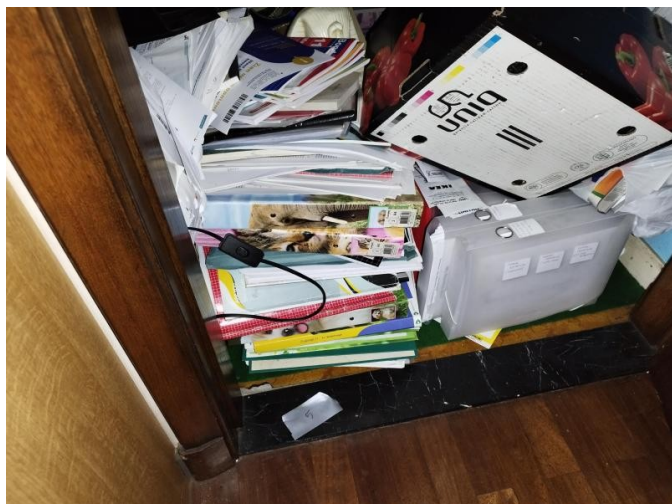
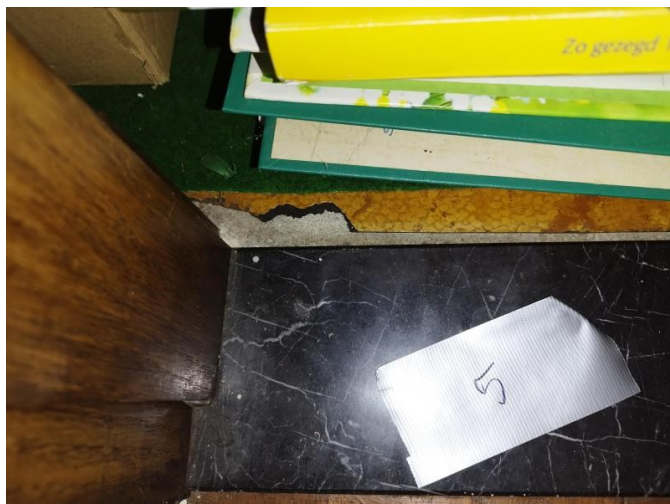
## Fiche 8: Vloermat berging

Geen asbest

| # | Type | Referentie | Resultaat |
|---|---|---|---|
| 8.1 | Puntmonster | 5 | Geen asbest |
