# Asbestinventarisatetest

Ezaart 297/2, 2400 Mol

Attestnummer : 20250827-000302.000

Uitgegeven op : 27.08.2025

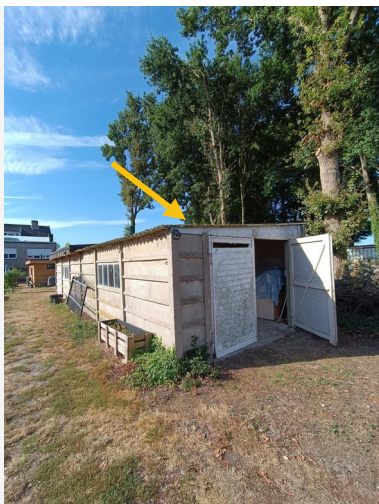
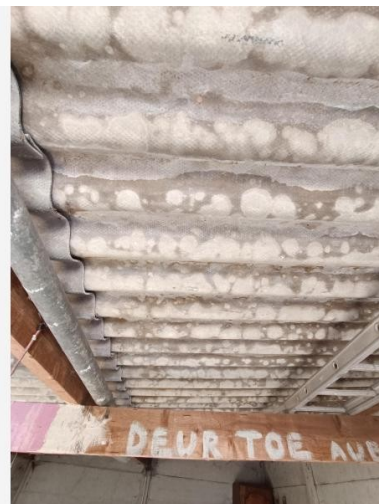
Het asbestmateriaal valt onder de mijlpaal van 2034.

**Dringend verwijderen**

| Eindbeoordeling materiaalrisico | Hoog materiaalrisico en/of hoge kans op vezelvrijgave |

| Asbestsoort (vezeltype) | Crocidoliet aanwezig |
| Toestand van het materiaal | Matig beschadigd, matig verweerd |

| Beschrijving | Golfplaten |
| Opmerking | De golfplaten zijn visueel en volgens expertise als asbestverdacht beschouwd. De vermelde oppervlaktes, diktes en volumes betreffen een beredeneerde schatting. Er worden geen rechten verleend aan deze oppervlaktes/diktes/volumes. |

- Verwijder dit asbestmateriaal zo snel mogelijk. Volg de toestand goed op.
- Hemelwater dat afspoelt van asbestcement daken of gevels kan asbestdeeltjes bevatten. Gebruik het enkel voor gesloten circuits (bv. spoelen toiletten). Reinig na het vervangen van het dak of de gevel de dakgoten en regenwaterput of -ton om asbesthoudend sediment of slib te verwijderen
- Voer bijkomende staalname(s) uit.

- Eenvoudige handelingen: mag via doe-het-zelf of door werknemer(s) met opleidingsattest eenvoudige handelingen  
EH via doe-het zelf Standaard dragen van de nodige wegwerp beschermingsmiddelen FFP 3 masker , handschoenen en tyvec CAT III type 5-6 , afwasbaar schoeisel Indien mogelijk de ondervloer afdekken , golfplaten voorzichtig verwijderen, extra fixeren, niet breken , niet gooien, onmiddellijk dubbel verpakken , luchtdicht afsluiten of voorzichtig in container met asbest bag plaatsen. Voldoende benevelen/bevochtigen tijdens de duur van de werken. Indien golfplaten in slechte staat zijn en kans bestaat op breken : Eenvoudige handeling opgeleid personeel , alle werknemer(s) moeten wel beschikken over een opleidingsattest eenvoudige handelingen 8u Voor hechtgebonden toepassingen: Bij verwijdering door doe-het-zelf moet men

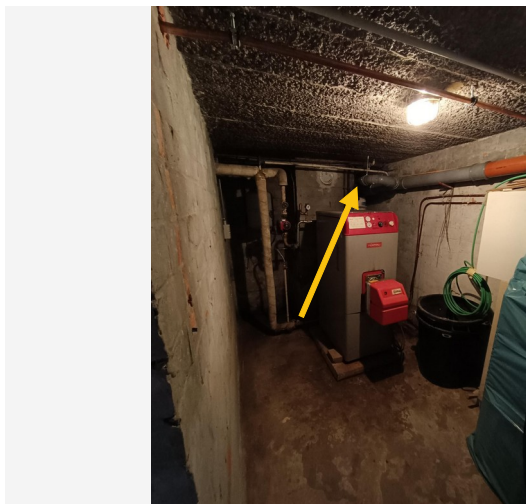
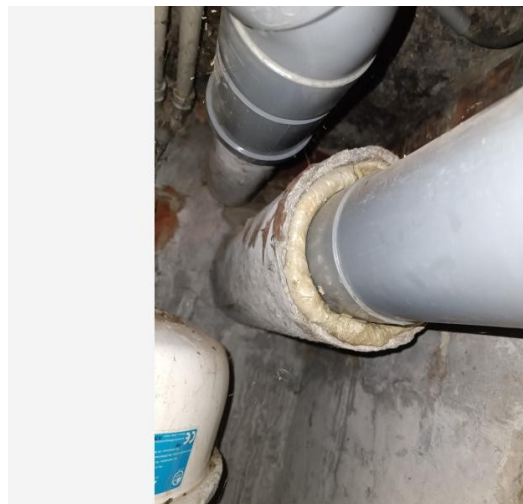
Het asbestmateriaal valt onder de mijlpaal van 2040.

Verwijderen

| Eindbeoordeling materiaalrisico | Verhoogd materiaalrisico en/of verhoogde kans op vezelvrijgave |

| Asbestsoort (vezeltype) | Crocidoliet aanwezig |
| Toestand van het materiaal | Licht beschadigd, licht verweerd. Intact calciumsilicaatmateriaal of categorie III 'gebondenheid' |

| Beschrijving | Afvoerbuis |
| Opmerking | <p>Stuk asbestcement buis zichtbaar in de kelder. Deze werd deels afgekapt en aangepast voor een pvc afvoerpijp.</p> <p>De vermelde oppervlaktes, diktes, gewichten en volumes betreffen een berekende schatting. Er worden geen rechten verleend aan deze oppervlaktes/diktes/volumes.</p> |

- Zorg voor een veilig beheer. Vermijd het beschadigen van het asbestmateriaal. Controleer de toestand jaarlijks op wijzigingen.
- Voer bijkomende staalname(s) uit.

- Eenvoudige handelingen: mag via doe-het-zelf of door werknemer(s) met opleidingsattest eenvoudige handelingen  
EH via doe-het zelf.

De buïs kan voorzichtig losgebeiteld worden , extra bevochtigen om stof te voorkomen Standaard dragen van de nodige wegwerp beschermingsmiddelen FFP 3 masker , handschoenen en tyvec CAT III type 5-6 , afwasbaar schoeisel Bij de gemeente/containerpark afsluitzakken halen om dubbel in te pakken , sluit luchtdicht af en breng naar het plaatselijk containerpark als hechtgebonden asbestafval. Voor hechtgebonden toepassingen: Bij verwijdering door doe-het-zelf moet men dit afval dubbel en luchtdicht verpakt aandienen bij het gemeentelijk recyclagepark. Men raadpleegt best op voorhand de voorwaarden van het recyclagepark. Zie ook link Zie <https://ovam.vlaanderen.be/wie-mag-wat-verwijderen> <https://ovam.vlaanderen.be/voorzorgsmaatregelen-bij-asbestverwijdering>

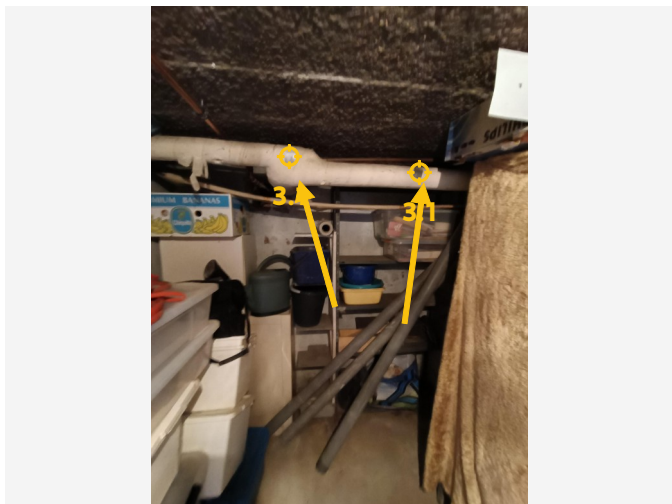
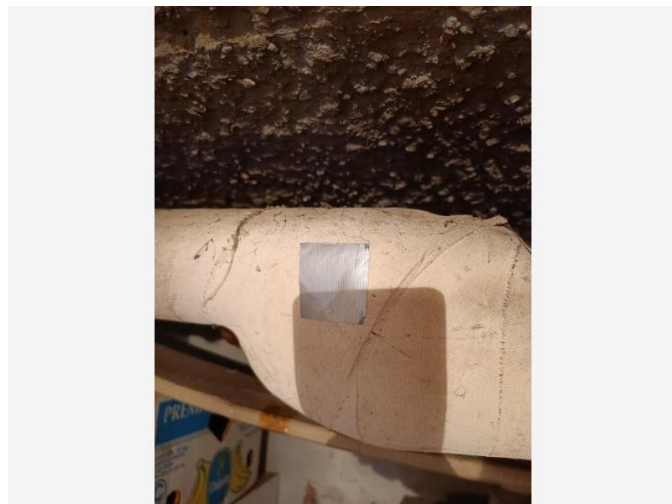
Het asbestmateriaal valt onder de mijlpaal van 2034.

Verwijderen

| Eindbeoordeling materiaalrisico | Verhoogd materiaalrisico en/of verhoogde kans op vezelvrijgave |

| Asbestsoort (vezeltype) | Amfibool aanwezig, uitgezonderd crocidoliet |
| Asbestconcentratie | Hoog ( $\geq 50\%$ ) |

| # | Type | Referentie | Resultaat |
|---|---|---|---|
| 3.1 | Mengmonster | 6 | Amosiet |

| Beschrijving | Leidingisolatie |

- Scherm in afwachting van verwijdering het asbestmateriaal af van luchtstromingen en verstoring: bijvoorbeeld door het te verpakken, te fixeren, af te dekken, signalisatie - afbakening aan te brengen, ...
- Verwijder dit asbestmateriaal zo snel mogelijk. Volg de toestand goed op.

- Hermetische zone (erkend asbestverwijderaar)  
Toepassing mag niet door doe-het-zelf of opgeleid aannemer 8 basis asbest verwijderd worden! HZ Erkend asbestverwijderaar : Gipsisolatie wordt losgesneden van dragermateriaal (leiding), asbesthoudend gips zal gemakkelijk verbrokkelen en is losgebonden. Om geen asbestvezels te verspreiden naar de omgeving, dient dit in hermetische zone verwijderd te worden. Verzamel best zoveel mogelijk bewijsdocumenten na verwijdering voor een actualisatie van uw attest (facturen, stortingsbewijs en foto's). Asbest insluiten mag niet tenzij dit in afwachting van verwijdering nodig is om het risico te verlagen of om het veilig te beheren (tijdelijk afdekken) Zie ook link Zie <https://ovam.vlaanderen.be/wie-mag-wat-verwijderen>  
<https://ovam.vlaanderen.be/voorzorgsmaatregelen-bij-asbestverwijdering>  
<https://ovam.vlaanderen.be/asbestafval-afvoeren> Zie ook wetgevend kader (website van de OVAM en CODEX boek VI titel 3). <http://werk.belgie.be/sites/default/files/content/documents/Welzijn%20op%20het%20werk/Regelgeving/Codex%20boek%20VI%20titel%203%20Asbest.pdf> methodiek verwijderingsmethodes

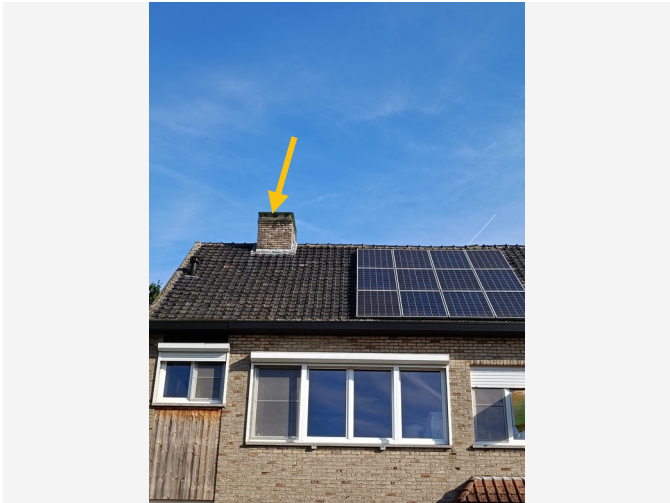
**Reden:** Het te onderzoeken materiaal situeert zich hoger dan 3,50 m te rekenen vanaf een veilige ondergrond

**Uitleg van de asbestdeskundige:** Bij werken (dak of reiniging schouw) kan een stelling geplaatst worden, het is niet duidelijk of er asbestverdachte materialen aanwezig zijn in de schouw.

Schouw wordt beschreven in de inventaris van de GD.

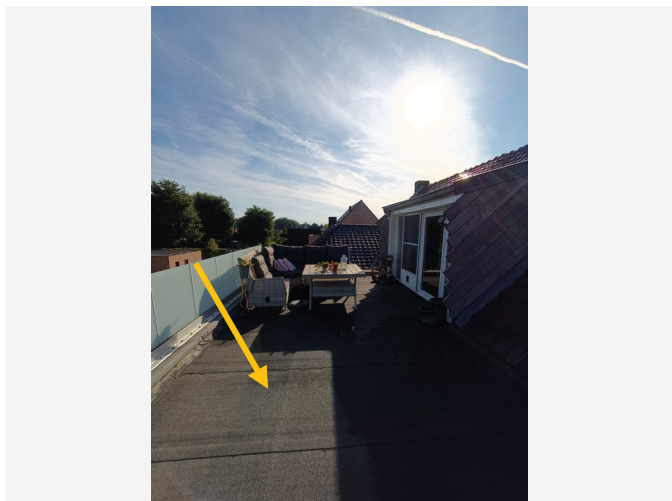
## Fiche 5: Roofing plat dak behoort tot de gemeenschappelijke delen

Volgens het inspectieprotocol is een monsternamen van roofing verplicht om dit te identificeren als niet-asbesthoudend.

Roofing van een appartementsgebouw behoort tot de gemeenschappelijke delen.

De dakbedekking (roofing) zal gecontroleerd en beschreven worden in het asbestattest van de GD.

Er werd een factuur van vernieuwing van de roofing voorgelegd. Niet-asbestverdacht.

Bij werken of schade dit melden bij de gebouwbeheerder.

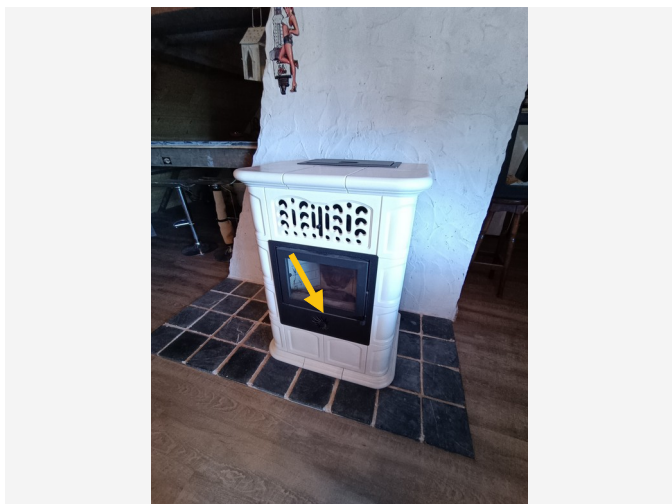
De koord werd visueel herkend als een synthetische koord en is niet asbesthoudend.

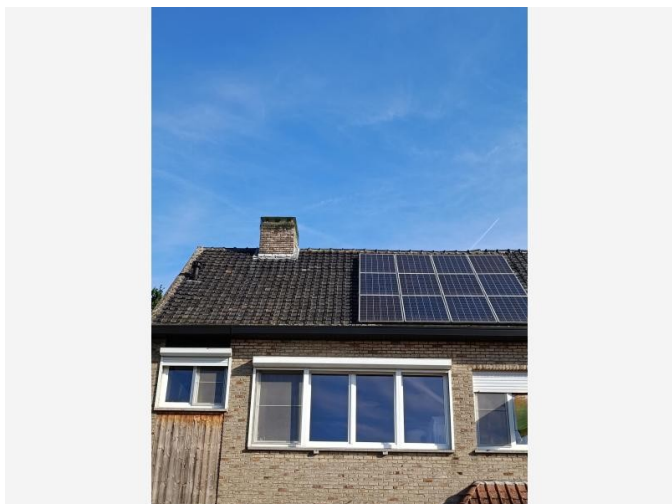
Het zadeldak grenst aan het inspectiegebied.

Het zadeldak (en onderdak) behoren tot de gemeenschappelijke delen. Deze zullen beschreven/onderzocht worden in het attest van GD.

Sinds 27 april 2019 is het verboden om zonnepanelen, een overzet dak of andere constructies (zoals reclamepanelen) te plaatsen op asbestcementen dak- of gevelbekleding.

Meld schade aan de gebouwbeheerder.

Herstelwerkzaamheden zoals verwijderen of vervangen kan aanleiding geven tot blootstelling, gebruik persoonlijke beschermingsmiddelen tijdens deze werken. (mondmasker ffp3, handschoenen, tyvec).

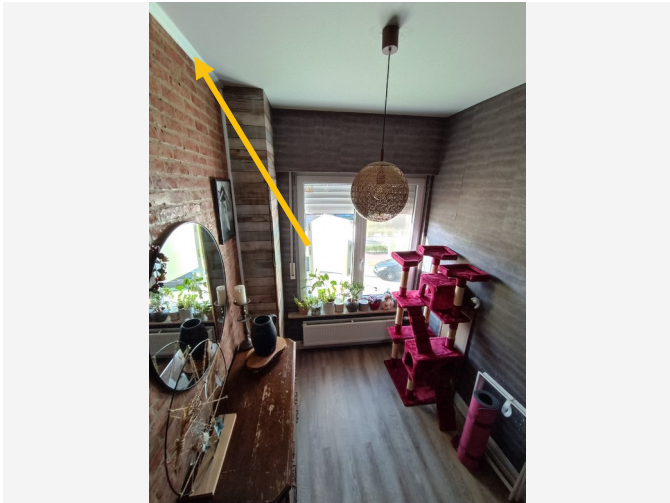
De sierlijst werd gecontroleerd. Deze is vervaardigd uit isomo.

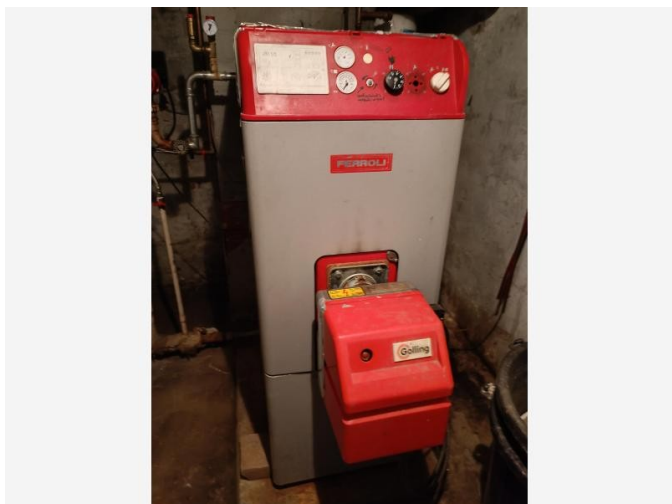
De ketel van het merk Ferroli werd opgezocht in het IAD Online bronnenboek, er zijn geen resultaten gevonden .  
Laat de ketel controleren door een opgeleid techniek (basis 8u asbest)

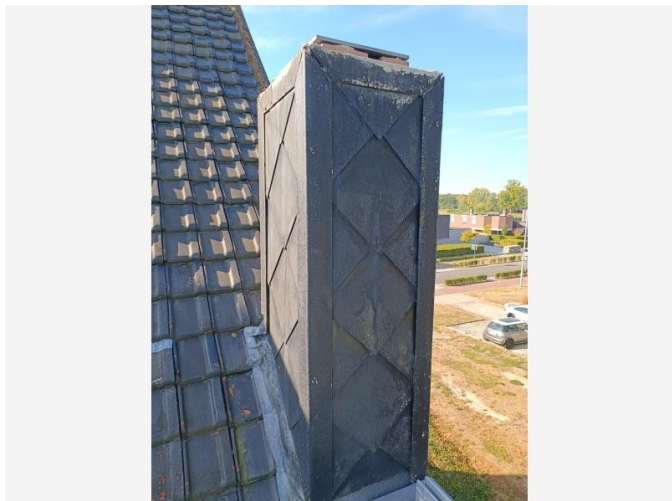
## Fiche 10: Leien rookgaskanaal gemeenschappelijke delen

De leien grenzen aan het inspectiegebied.

De leien behoren tot de gemeenschappelijke delen. Deze zullen beschreven/onderzocht worden in het attest van GD.  
Meld schade aan de gebouwbeheerder.
