# Asbestinventarisatetest

Brasel 39, 2480 Dessel

Attestnummer : 20250924-000195.000

Uitgegeven op : 24.09.2025

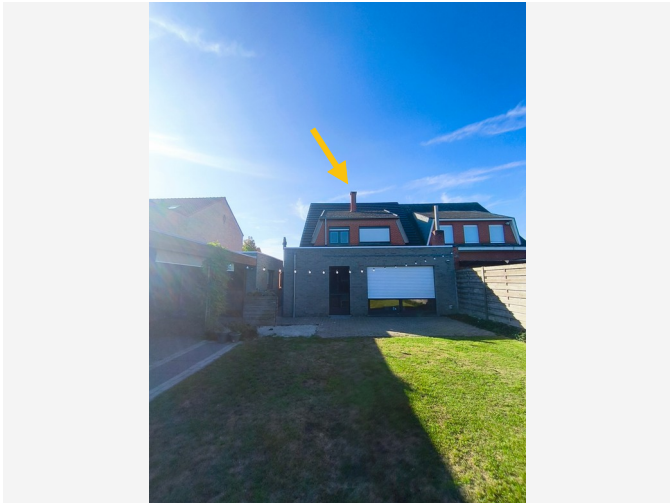
Situeringsfoto

**Reden:** Het te onderzoeken materiaal situeert zich hoger dan 3,50 m te rekenen vanaf een veilige ondergrond

**Uitleg van de asbestdeskundige:** Bij werken (dak of reiniging schouw) kan een stelling geplaatst worden, het is niet duidelijk of er asbestverdachte materialen aanwezig zijn in de schouw.

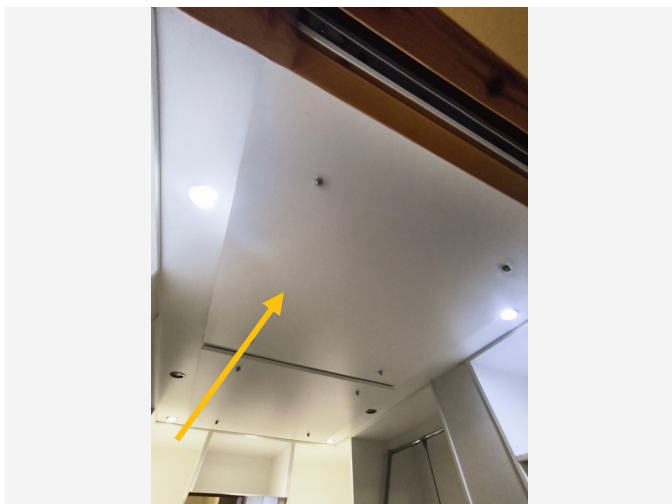
*Situeringsfoto*

**Reden:** Slotvaste toegangspoort, -deur of -luik

**Uitleg van de asbestdeskundige:** De zolder(tip) was niet toegankelijk tijdens het plaatsbezoek. Het toegangsluik (in de dressing) was dichtgewerkt.

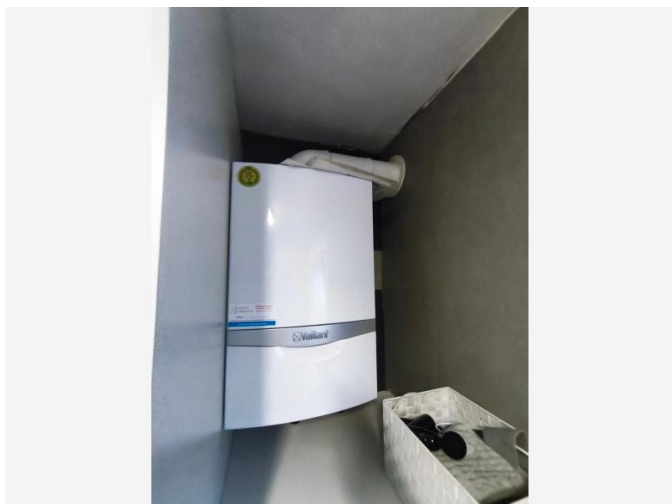
De ketel werd gecontroleerd en werd als niet-asbestverdacht bevonden, het betreft een recent model.

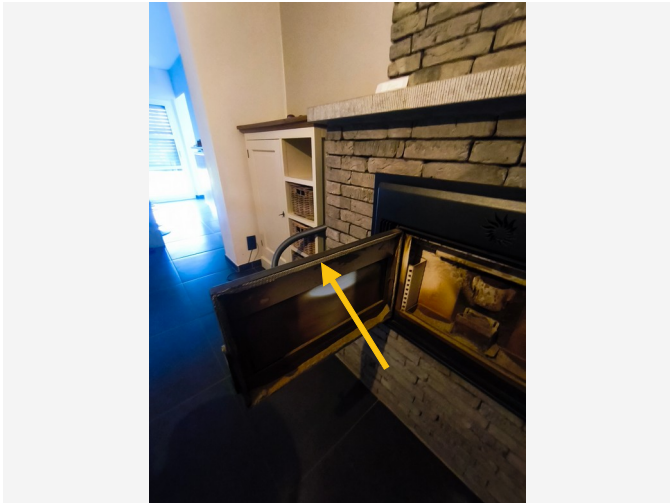
Het kachelkoord werd gecontroleerd en werd als niet-asbestverdacht bevonden.

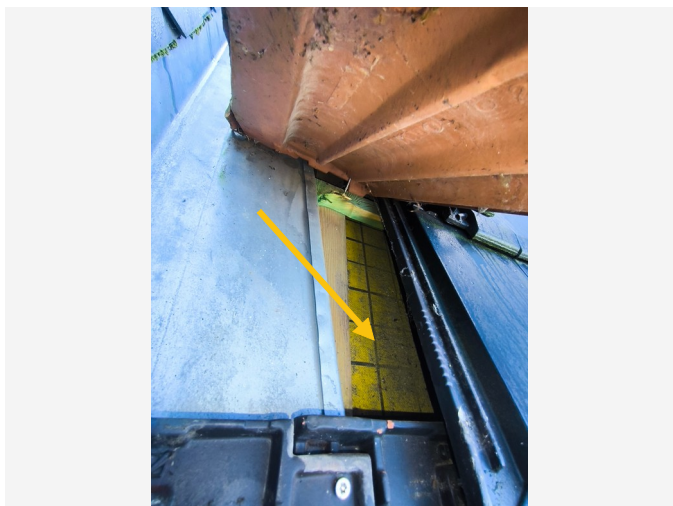
Het onderdak werd gecontroleerd en werd als niet-asbestverdacht bevonden.

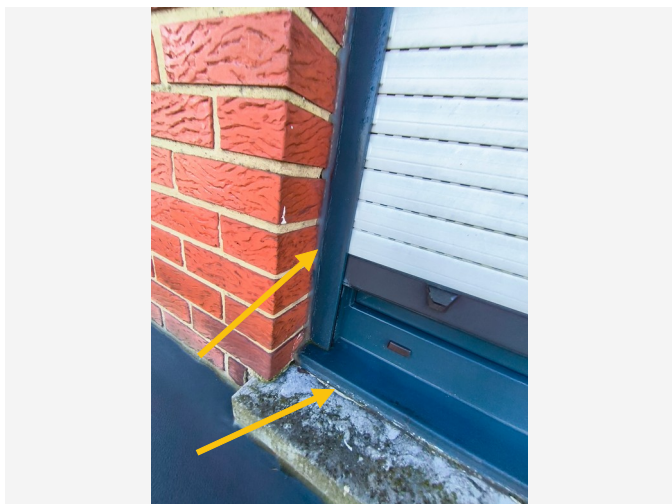
De mastiek aan ramen en deuren werd gecontroleerd en werd als niet-asbestverdacht bevonden.

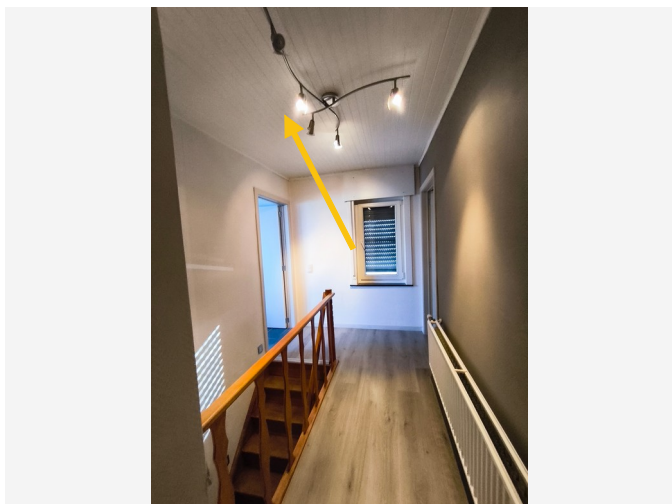
Alle plafonds zijn afgewerkt met valse plafonds in plaatmateriaal. Het is niet duidelijk of er pleisterwerk aanwezig is achter deze valse plafonds, het is aangewezen om bijkomend onderzoek uit te voeren bij werken.

Zonder destructieve handeling is het niet mogelijk om na te gaan of er asbesthoudende materialen aanwezig zijn achter de plafondafwerking. Als bij sloop of renovatie blijkt dat er boven dit plafond nog pleisterwerk aanwezig is, moet dit bemonsterd worden.

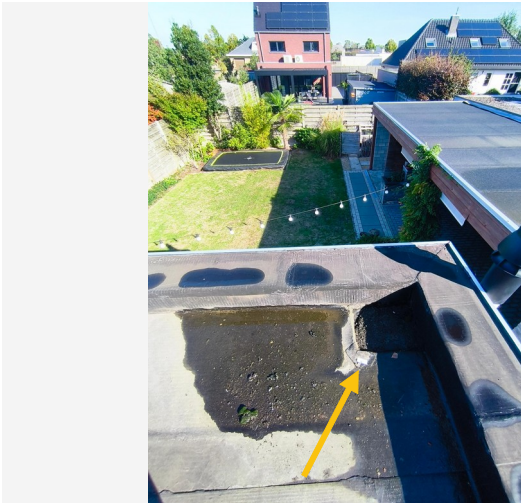
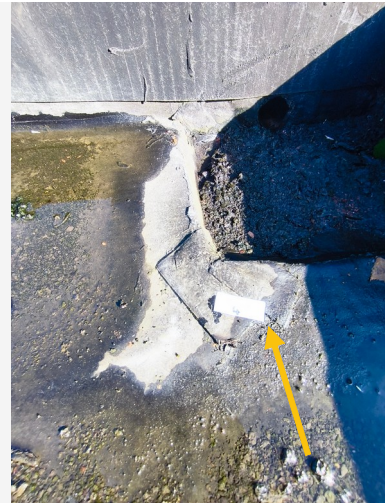
## Fiche 8: Roofing plat dak woning

Geen asbest

| # | Type | Referentie | Resultaat |
|---|---|---|---|
| 8.1 | Puntmonster | 4 | Geen asbest |

| Opmerking | Er werd een staal genomen aan een overlappend stuk roofing waardoor de waterdichtheid van de dakbedekking niet in het gedrang komt. Het is niet duidelijk of er asbestverdachte onderlagen aanwezig zijn. Extra controle/staalname aangewezen bij renovatiewerken. De vermelde oppervlaktes, diktes en volumes betreffen een beredeneerde schatting. Er worden geen rechten verleend aan deze oppervlaktes/diktes/volumes. |

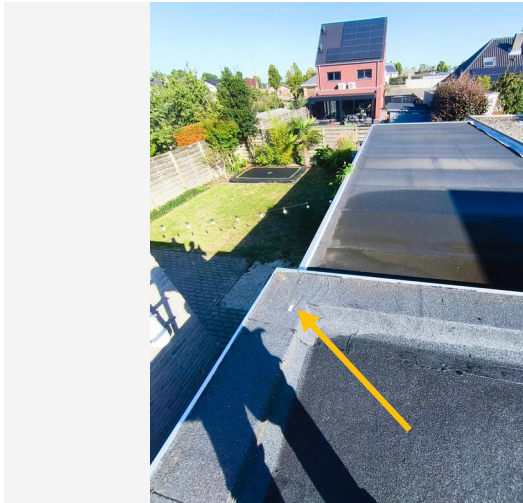
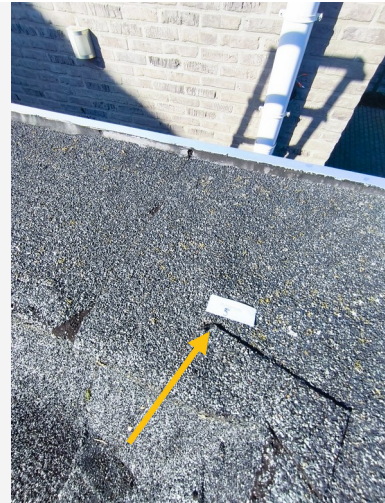
## Fiche 9: Roofing plat dak bijgebouw

Geen asbest

| # | Type | Referentie | Resultaat |
|---|---|---|---|
| 9.1 | Puntmonster | 5 | Geen asbest |

| Opmerking | Er werd een staal genomen aan een overlappend stuk roofing waardoor de waterdichtheid van de dakbedekking niet in het gedrang komt. Het is niet duidelijk of er asbestverdachte onderlagen aanwezig zijn. Extra controle/staalname aangewezen bij renovatiewerken. De vermelde oppervlaktes, diktes en volumes betreffen een beredeneerde schatting. Er worden geen rechten verleend aan deze oppervlaktes/diktes/volumes. |

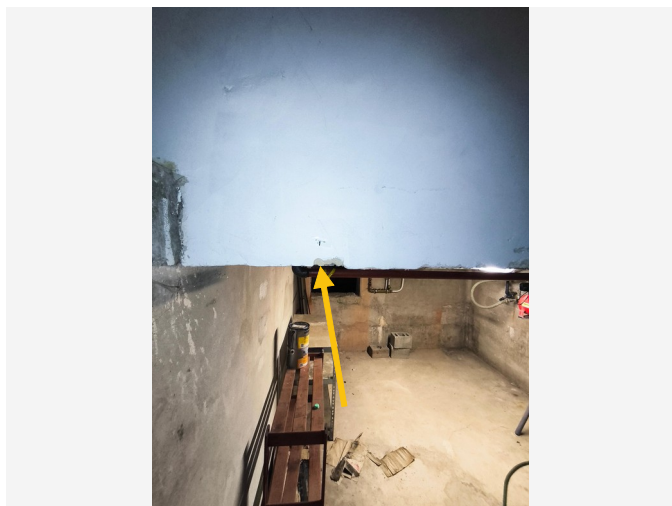
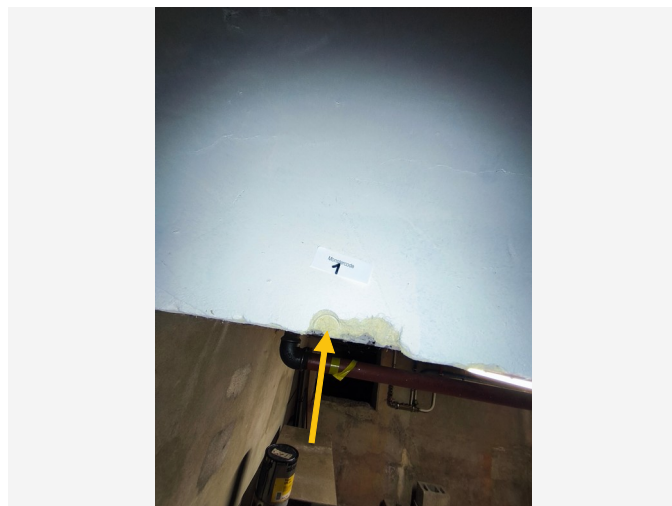
## Fiche 10: Pleisterwerk muren

Geen asbest

| # | Type | Referentie | Resultaat |
|---|---|---|---|
| 10.1 | Mengmonster | 1 | Geen asbest |

| Opmerking | <p>Volgens het inspectieprotocol is een monstername van het pleisterwerk verplicht om dit te identificeren als niet-asbesthoudend.</p> <p>Locatie staalnames: individuele ruimte: slaapkamer / natte ruimte: keuken / stookplaats: badkamer / traphal: bemonsterd.</p> <p>De vermelde oppervlaktes en volumes betreffen een beredeneerde schatting. Er worden geen rechten verleend aan deze oppervlaktes/volumes. De dikte is een schatting die voorkomt uit de monsterplaatsen en is daarom niet altijd representatief. Er bevinden zich enkele valse wanden. Het is niet duidelijk of er pleisterwerk aanwezig is achter deze valse wanden, het is aangewezen om bijkomend onderzoek uit te voeren bij werken.</p> |

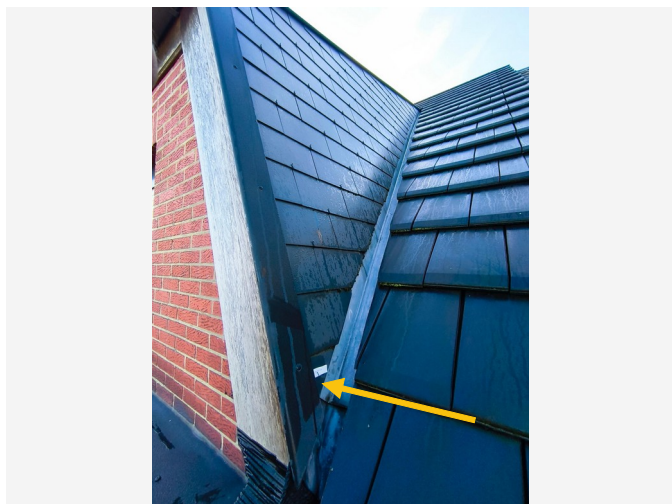
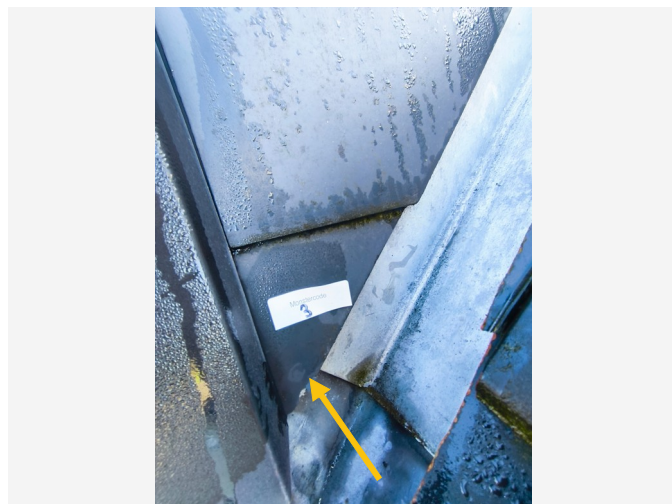
## Fiche 11: Gevelleien dakkapel

Geen asbest

| # | Type | Referentie | Resultaat |
|---|---|---|---|
| 11.1 | Puntmonster | 3 | Geen asbest |

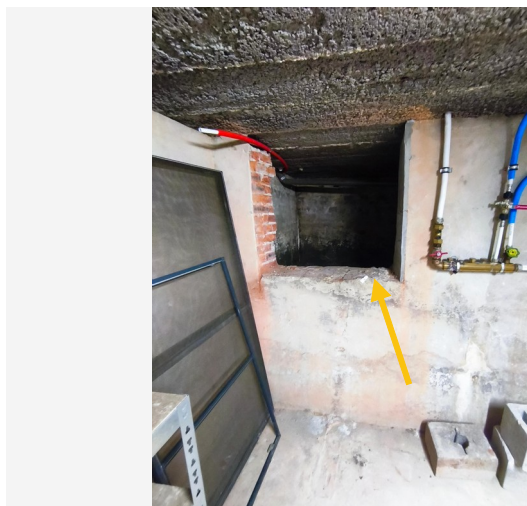
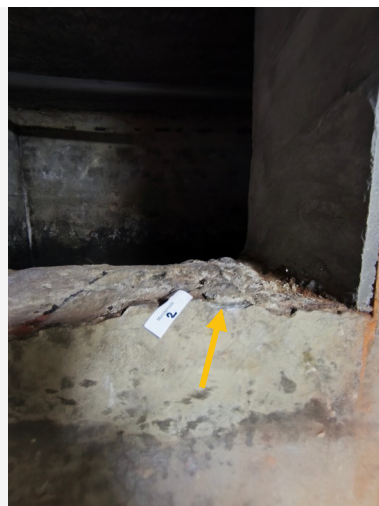
## Fiche 12: Cementbezetting kelder

Geen asbest

| # | Type | Referentie | Resultaat |
|---|---|---|---|
| 12.1 | Mengmonster | 2 | Geen asbest |
