# Asbestinventarisatetest

Vennestraat 3, 2400 Mol

Attestnummer : 20250924-000101.000

Uitgegeven op : 24.09.2025

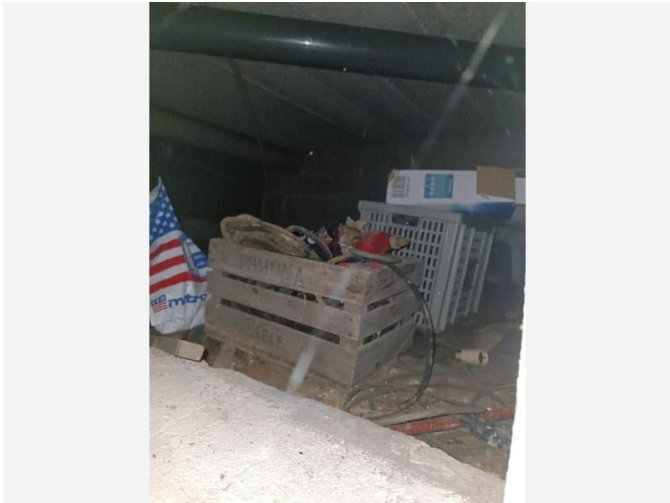
Situeringsfoto

#### Permanente beperking

**Reden:** de inspectieruimte is lager dan 1,5 m

**Uitleg van de asbestdeskundige:** In het inspectieprotocol behoort een ruimte lager dan 1,5 m niet tot het onderzoek.

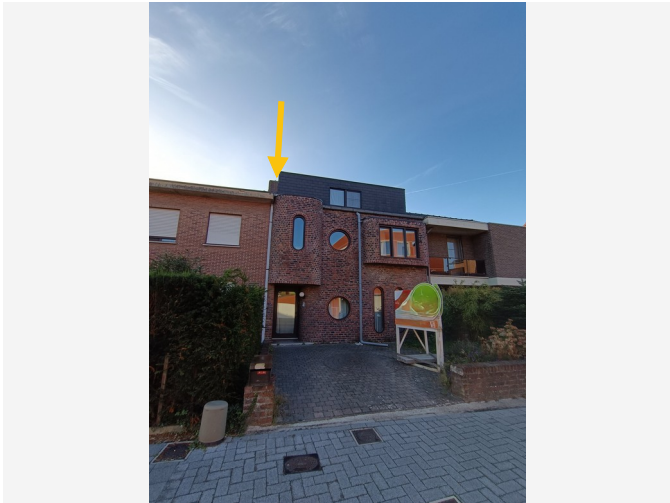
*Situeringsfoto*

### Tijdelijke beperking

**Reden:** Het te onderzoeken materiaal situeert zich hoger dan 3,50 m te rekenen vanaf een veilige ondergrond

**Uitleg van de asbestdeskundige:** Bij werken (dak of reiniging schouw) kan een stelling geplaatst worden, het is niet duidelijk of er asbestverdachte materialen aanwezig zijn in de schouw.

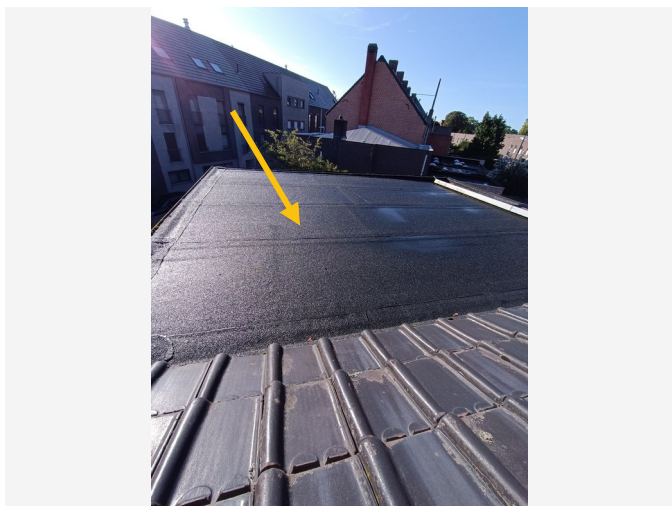
Vrije foto

De roofing werd vernieuwd in 2013 door firma Dakwerken Meynen, cfr. factuur dd. 19/12/2013 (zie bewijsdocumenten). We nemen aan dat bitumen geplaatst na 2001 niet asbesthoudend zijn. Het is niet duidelijk of er asbestverdachte onderlagen aanwezig. Het is aangewezen om extra controle uit te voeren bij eventuele renovatiewerken. De vermelde oppervlaktes, diktes en volumes betreffen een beredeneerde schatting. Er worden geen rechten verleend aan deze oppervlaktes/diktes/volumes.

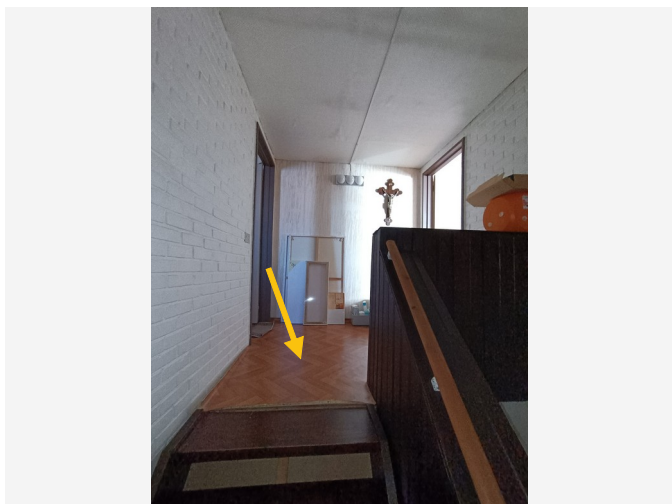
Vrije foto

Volgens expertise kunnen we deze vinyl als niet asbest verdacht beschouwen (soepel en flexibel van structuur.)  
Het is niet gekend wat eronder bevindt extra controle aangewezen bij vloer werken.

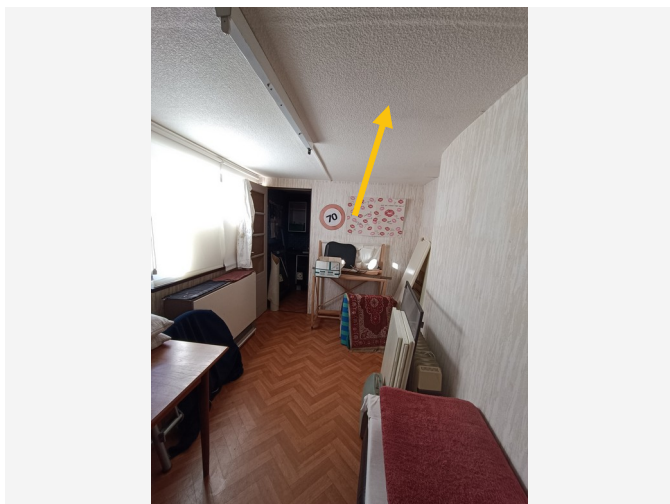
Vrije foto

Alle plafonds op de zolderverdieping zijn afgewerkt met valse plafonds in plaatmateriaal. Het is niet duidelijk of er pleisterwerk of ander verdacht asbestmateriaal aanwezig is achter / op deze valse plafonds, het is aangewezen om bijkomend onderzoek uit te voeren bij werken. Het plafond bestaat uit hout.

Zonder destructieve handeling is het niet mogelijk om na te gaan of er asbesthoudende materialen aanwezig zijn achter de plafond afwerking. Als bij sloop of renovatie blijkt dat er achter deze plafonds nog pleisterwerk of asbest verdachte toepassingen aanwezig zijn, moet dit bemonsterd worden.

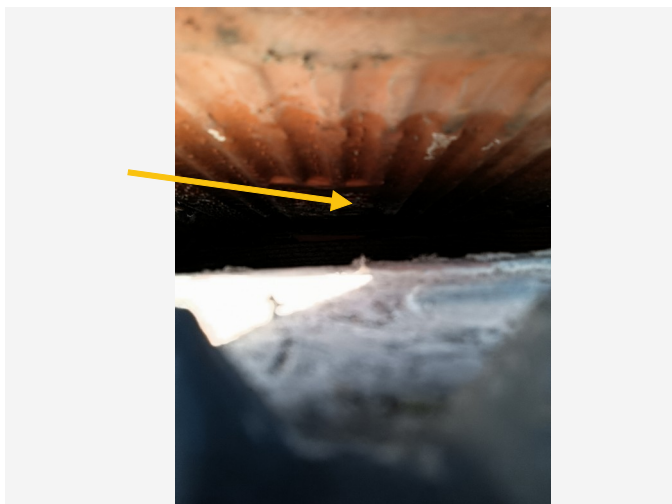
Vrije foto

Het dak werd gecontroleerd (via optillen van een dakpan). Er is geen verdacht onderdak vastgesteld .

Deze handeling is een steekproef , er is geen garantie dat het volledige dak met éénzelfde materiaal is opgebouwd. Dit kan enkel via destructief onderzoek vastgesteld worden.

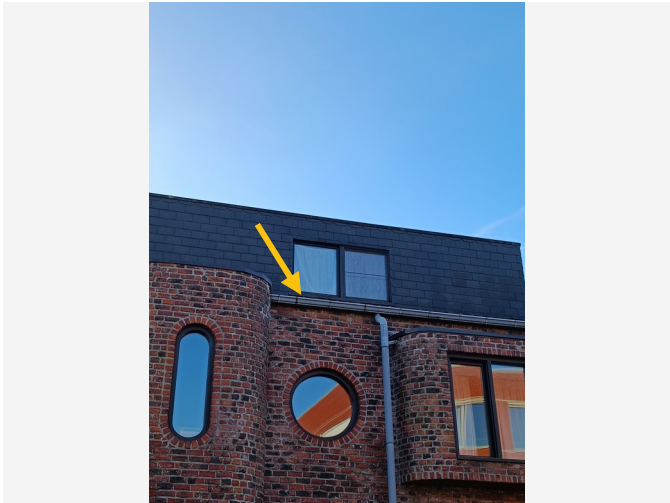
Vrije foto

De dakgoot werd gecontroleerd, het materiaal is niet asbest-verdacht.

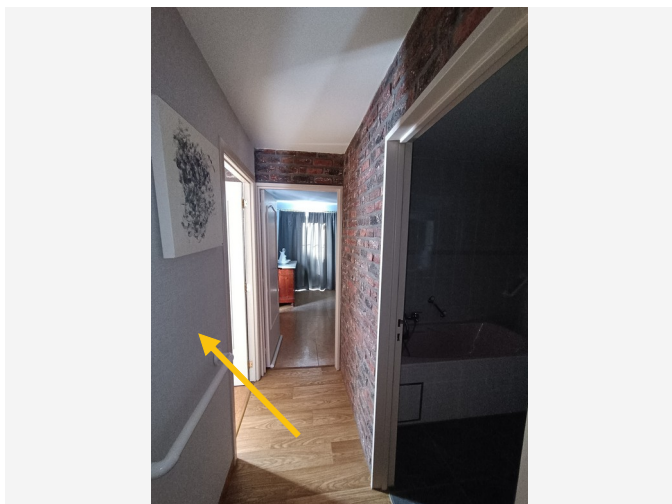
Vrije foto

Enkele binnenwanden zijn afgewerkt met valse wanden. Het is niet duidelijk of er pleisterwerk of asbest toepassingen aanwezig zijn achter/op deze valse wanden, het is aangewezen om bijkomend onderzoek uit te voeren bij werken.

Zonder destructieve handeling is het niet mogelijk om na te gaan of er asbesthoudende materialen aanwezig zijn achter de wand afwerking. Als bij sloop of renovatie blijkt dat er achter deze wanden nog pleisterwerk of asbest verdachte toepassingen aanwezig zijn, moet dit bemonsterd worden.

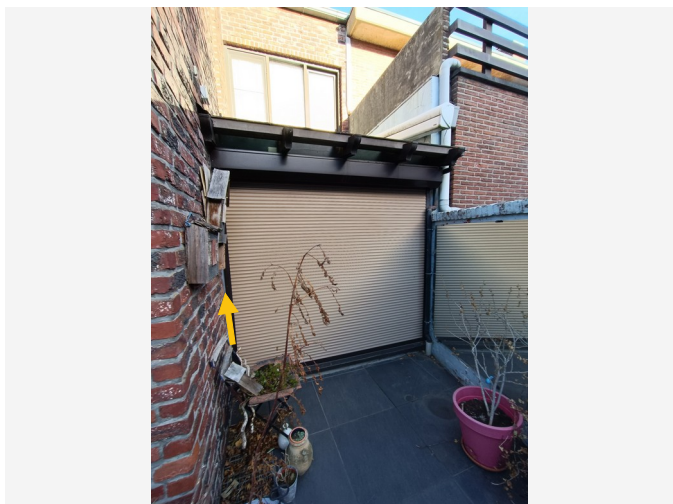
Vrije foto

De gebruikte siliconen kit is niet asbestverdacht.

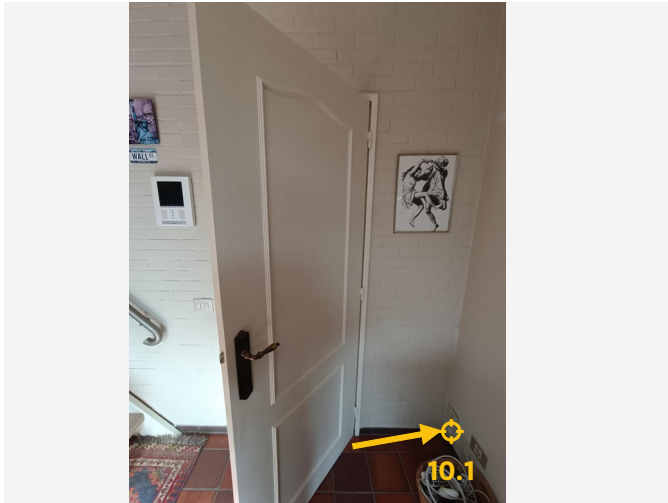
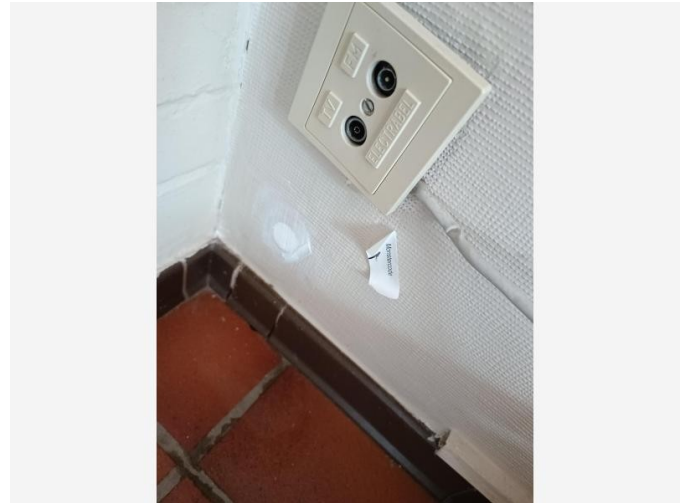
## Fiche 10: Muurpleister

Geen asbest

| Opmerking | <p>Volgens het inspectieprotocol is een monstername van het pleisterwerk verplicht om dit te identificeren als niet-asbesthoudend.</p> <p>Locatie staalnames: individuele ruimte: Slaapkamer Z / natte ruimte: Keuken / stookplaats: NVT; geen centrale stookplaats / Achterinkom</p> <p>De vermelde oppervlaktes en volumes betreffen een beredeneerde schatting. Er worden geen rechten verleend aan deze oppervlaktes/volumes. De dikte is een schatting die voorkomt uit de monsterplaatsen en is daarom niet altijd representatief.</p> <p>Er bevinden zich enkele valse wanden. Het is niet duidelijk of er pleisterwerk of asbest toepassingen aanwezig zijn achter/op deze valse wanden, het is aangewezen om bijkomend onderzoek uit te voeren bij werken.</p> |

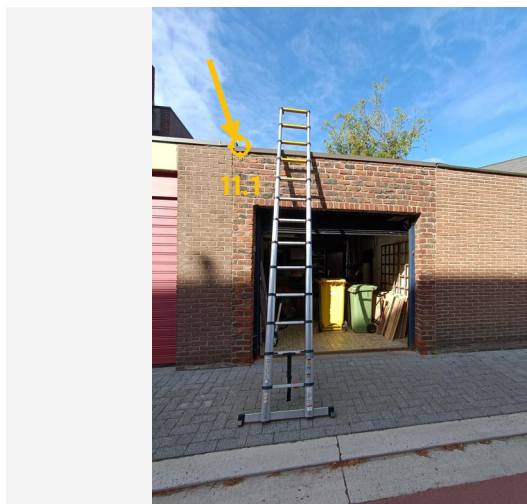
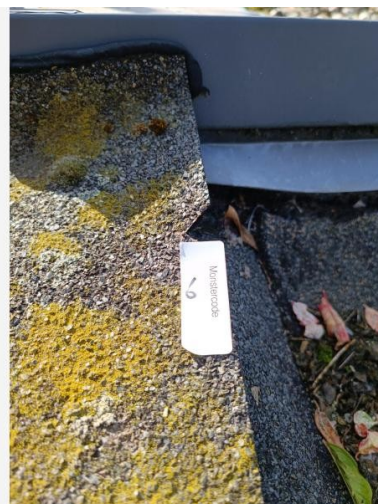
## Fiche 11: Roofing garage

Geen asbest

| Opmerking | <p>Er werd een staal genomen aan een uitstekend stuk roofing waardoor de waterdichtheid niet in het gedrang komt .</p> <p>Er kan niet uitgesloten worden dat er onderlagen aanwezig zijn ( bij dakwerken extra controle aangewezen)</p> <p>De vermelde oppervlaktes, diktes en volumes betreffen een beredeneerde schatting. Er worden geen rechten verleend aan deze oppervlaktes/diktes/volumes.</p> |

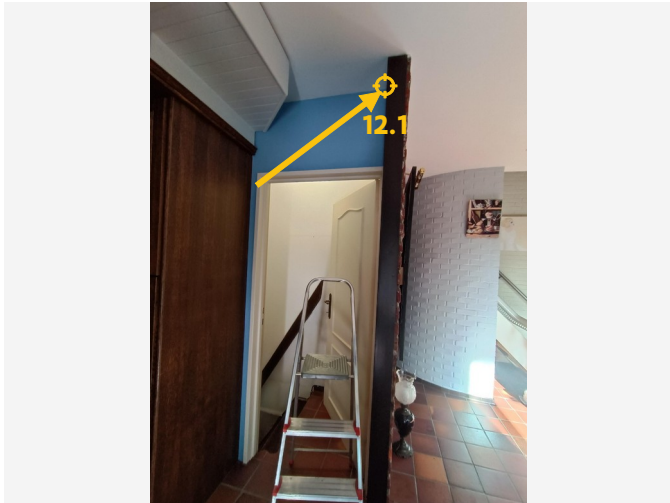
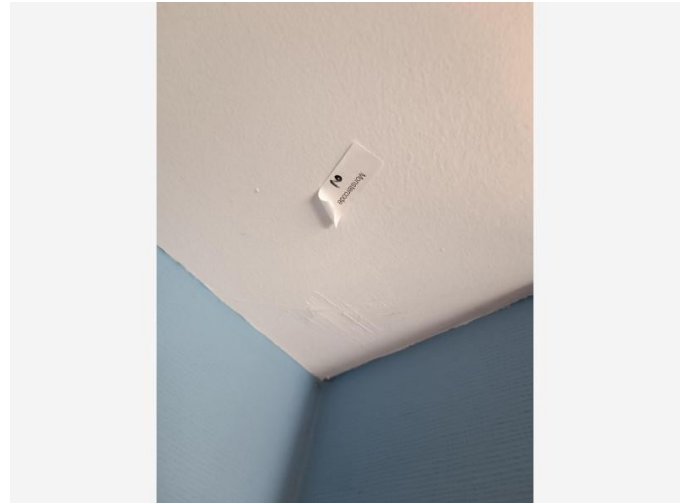
## Fiche 12: Plafondpleister

Geen asbest

| Opmerking | <p>Volgens het inspectieprotocol is een monstername van het pleisterwerk verplicht om dit te identificeren als niet-asbesthoudend.</p> <p>Locatie staalnames: individuele ruimte: Leefruimte verdieping / natte ruimte: Keuken / stookplaats: NVT; geen centrale stookplaats / Achterinkom</p> <p>De vermelde oppervlaktes en volumes betreffen een beredeneerde schatting. Er worden geen rechten verleend aan deze oppervlaktes/volumes. De dikte is een schatting die voorkomt uit de monsterplaatsen en is daarom niet altijd representatief.</p> <p>Er bevinden zich enkele plafonds . Het is niet duidelijk of er pleisterwerk of asbest toepassingen aanwezig zijn achter/op deze valse plafonds, het is aangewezen om bijkomend onderzoek uit te voeren bij werken</p> |

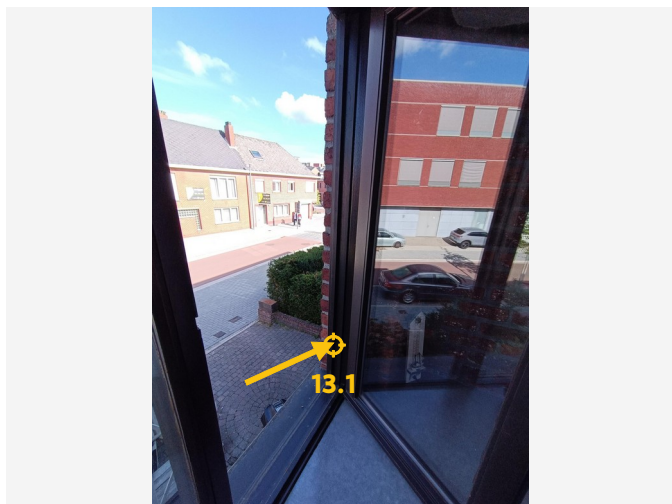
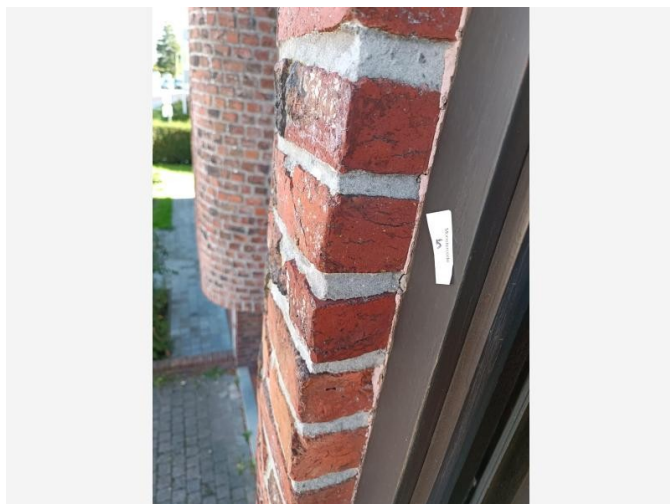
## Fiche 13: Mastiek houten raamwerk

Geen asbest

| Opmerking | <p>Verdacht kitwerk werd bemonsterd ter controle.</p> <p>Hoeveelheden betreft +/- 43 lm</p> <p>Het gewicht en lm is een beredeneerde schatting. Er worden geen rechten verleend aan deze oppervlaktes. De dikte is een schatting die voorkomt uit de monsterplaatsen en is daarom niet altijd representatief</p> |

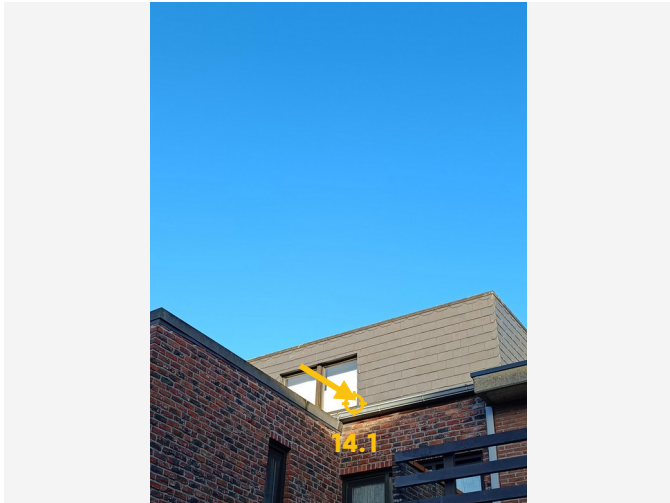
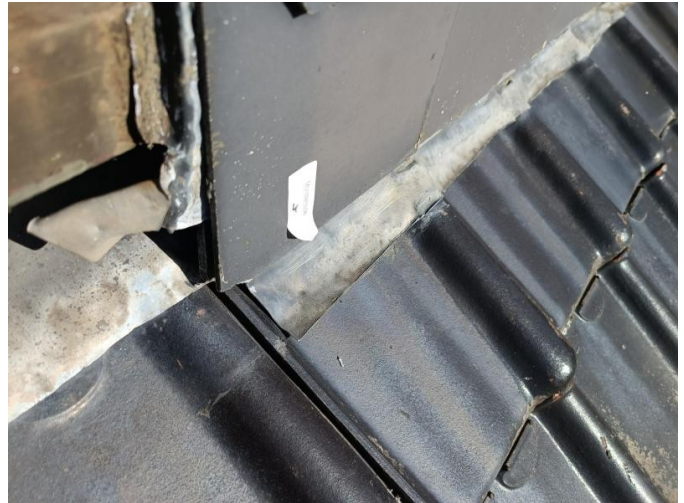
## Fiche 14: Gevelleien dakkapel

Geen asbest

| Opmerking | <p>Er werd een staal genomen aan een uitstekend stuk waardoor de waterdichtheid van de dakbedekking niet in het gedrang komt.</p> <p>De vermelde oppervlaktes, diktes en volumes betreffen een beredeneerde schatting. Er worden geen rechten verleend aan deze oppervlaktes/diktes/volumes.</p> |

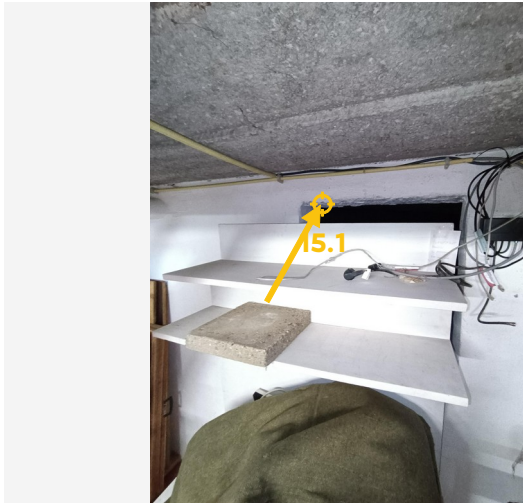
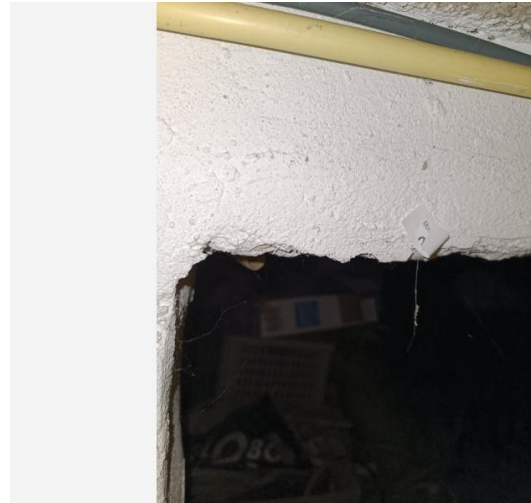
## Fiche 15: Cementering kelder

Geen asbest

| Opmerking | <p>Cementering is verplicht te bemonsteren volgens inspectieprotocol.</p> <p>De vermelde oppervlaktes en volumes betreffen een beredeneerde schatting. Er worden geen rechten verleend aan deze oppervlaktes/volumes. De dikte is een schatting die voorkomt uit de monsterplaatsen en is daarom niet altijd representatief.</p> <p>( staal genomen van twee plaatsen)</p> |
