# Asbestinventarisatetest

Donkerlei 50, 2800 Mechelen

Attestnummer : 20250324-000091.000

Uitgegeven op : 24.03.2025

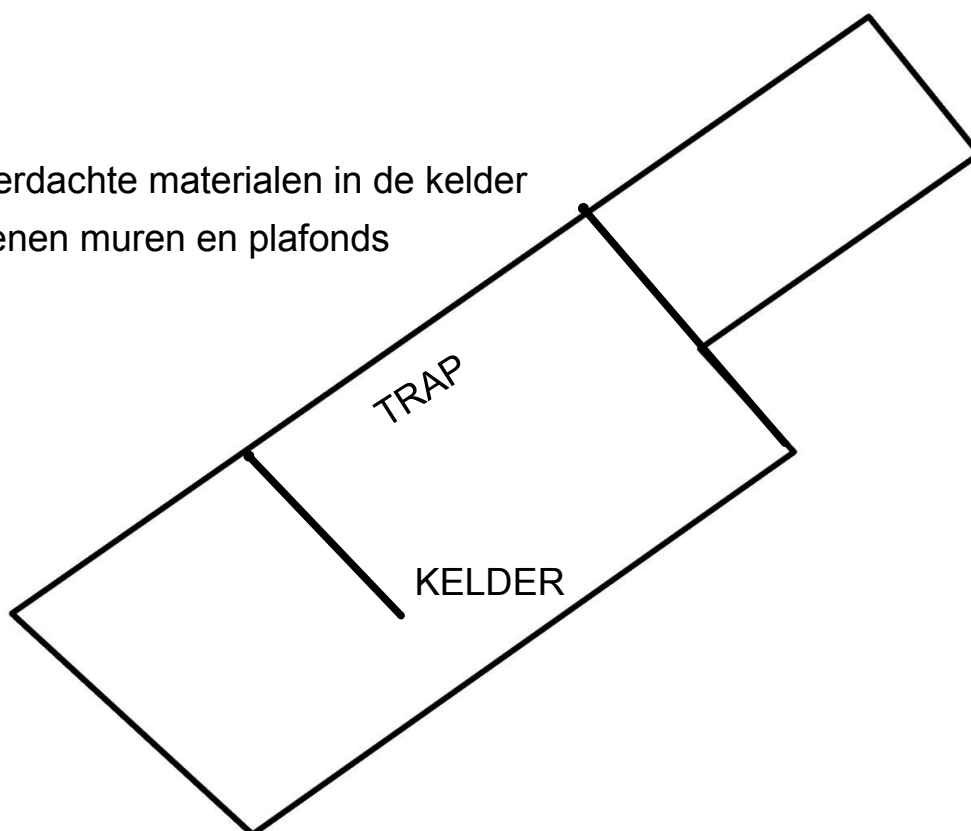
## Plan 1.1: Kelder

Geen asbestverdachte materialen in de kelder  
Bakstenen muren en plafonds

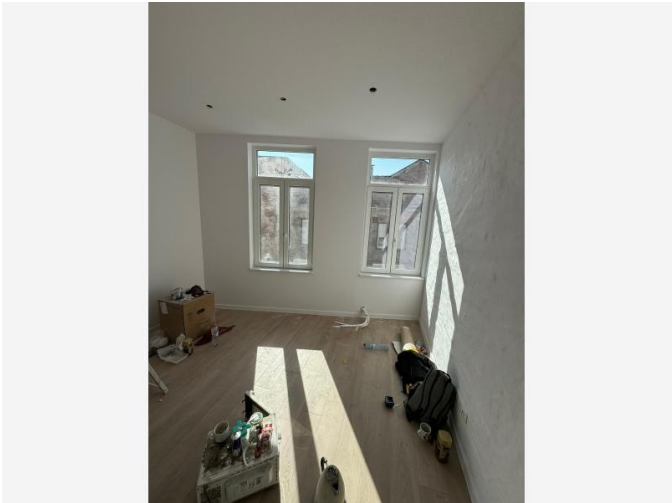
Vrije foto

De woning had voor de renovatiewerken gipswanden. Deze werden in 2023 bemonsterd en bevatten geen asbest. De woning werd in 2024-2025 volledig gestript en de wanden zijn nu van gipskartonnen platen.

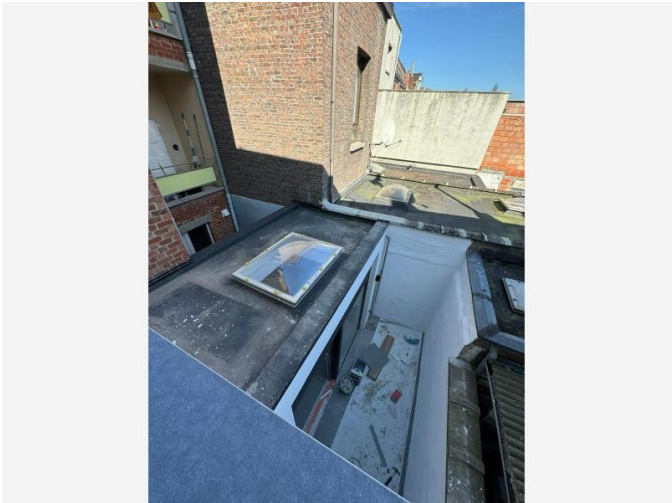
Vrije foto

De roofing van de uitbouw werd in 2024 verwijderd en volledig vernieuwd.

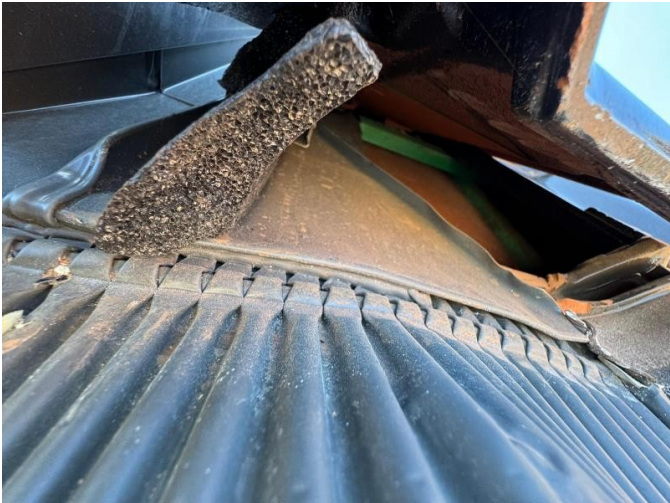
Vrije foto

Het oude dak werd verwijderd en het dak en onderdak werden in 2024-2025 volledig vernieuwd bij de totaalrenovatie van de woning.

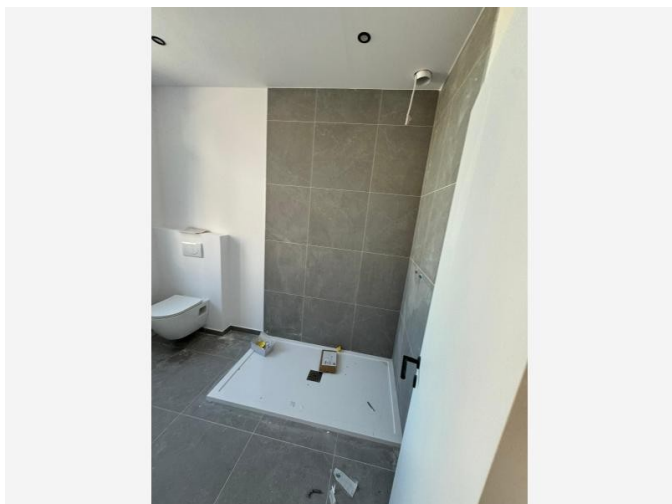
Vrije foto

De woning werd in 2024 volledig gestript en al de plafonds in de woning zijn van gipskartonnen platen van de totaalrenovatie van 2024/begin 2025 en zijn niet asbestverdacht.

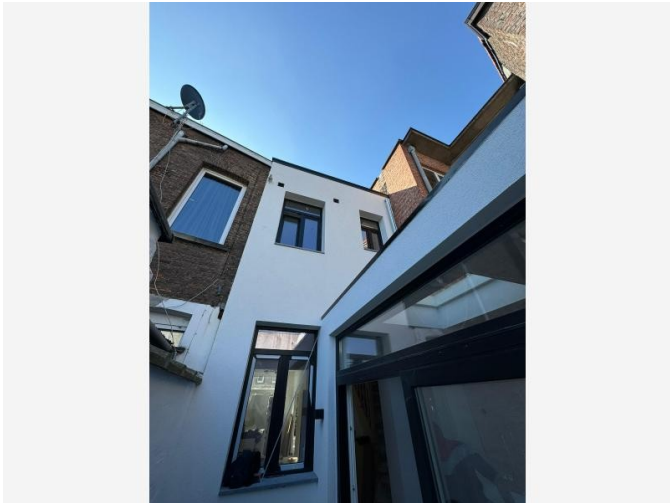
Vrije foto

Het schrijnwerk werd volledig vernieuwd er zijn geen resten oude kit en mastiek aanwezig.

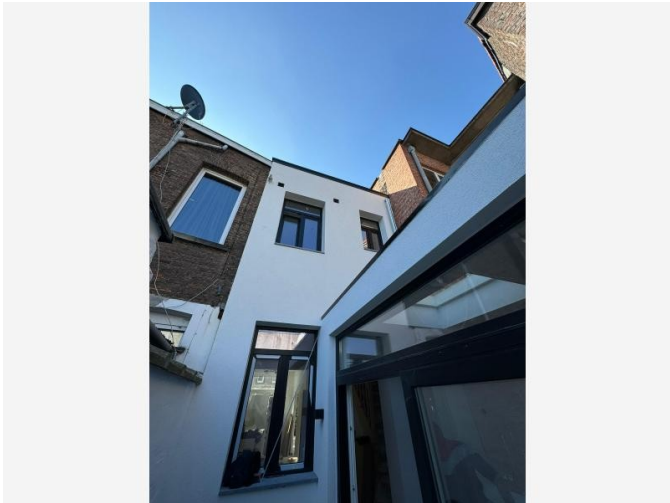
Vrije foto

De crepi aan de achtergevel van het pand dateert van begin 2025. Voor de totaalrenovatie was de achtergevel een bakstenen muur. Dit kon aangetoond worden met foto's en de crepi werken waren net gebeurd na het plaatsbezoek.
