# Asbestinventarisatetest

Bergenlaan 15, 3360 Bierbeek

**Niet-asbestveilig**

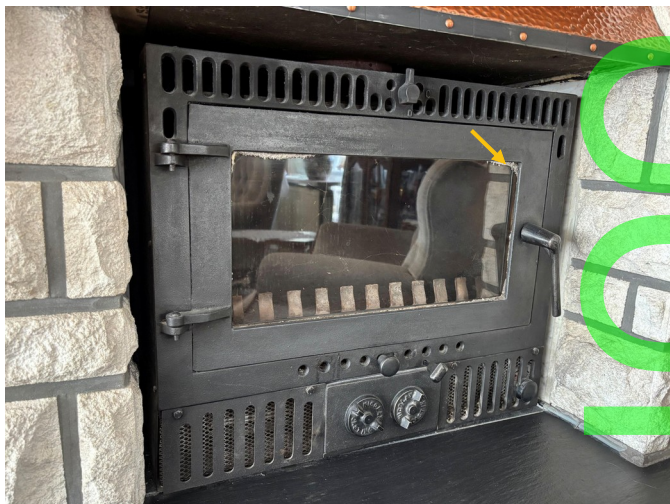
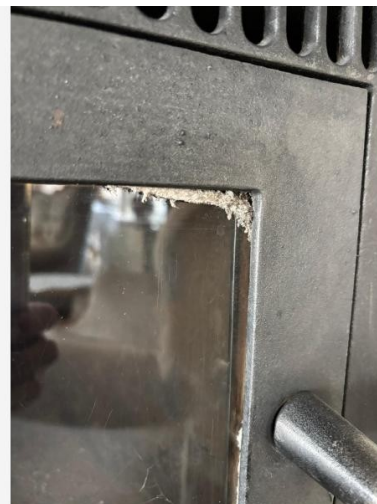
Het asbestmateriaal valt onder de mijlpaal van 2034.

**Dringend verwijderen**

| Eindbeoordeling materiaalrisico | Hoog materiaalrisico en/of hoge kans op vezelvrijgave |

| Gebondenheid | Categorie 3: niet-hechtgebonden met weinig of geen matrix |
| Asbestconcentratie | Hoog ( $\geq 50\%$ ) |
| Afschermingsgraad van het gehele materiaal | Geheel of deels (ook) vrij aan de binnenlucht |
| Toestand van het materiaal | Zwaar beschadigd, zwaar verweerd |

| # | Type | Referentie | Resultaat |
|---|---|---|---|
| 1.1 | Puntmonster | MM04 | Chrysotiel |

| Beschrijving | Koord - kachel |

- Scherm in afwachting van verwijdering het asbestmateriaal af van luchtstromingen en verstoring: bijvoorbeeld door het te verpakken, te fixeren, af te dekken, signalisatie - afbakening aan te brengen, ...
- Verwijder dit asbestmateriaal zo snel mogelijk. Volg de toestand goed op.

- Eenvoudige handelingen: mag via doe-het-zelf of door werknemer(s) met opleidingsattest eenvoudige handelingen  
Voor een asbesthoudend materiaal zoals dit koord voorziet de wet geen verplichting om ze te laten verwijderen door een firma met een opleidingsattest eenvoudige handelingen. U mag, in principe, ongeacht beschadigingen of vrije asbestvezels, deze asbesttoepassing zelf verwijderen met inachtneming van de nodige veiligheidsmaatregelen (dragen van mondkap FFP3, handschoenen, wegwerpoverall met beschermingsgraad CAT III type 5,6) om uzelf en uw omgeving te beschermen. Een beschadigde asbesttoepassing in slechte staat kan makkelijk verder breken of vergruizen. Er komen dan schadelijke asbestvezels vrij die ingeademd kunnen worden.

U kan ook opteren om de kachel in zijn geheel weg te nemen.

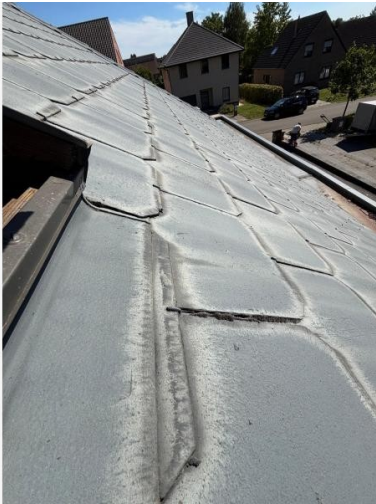
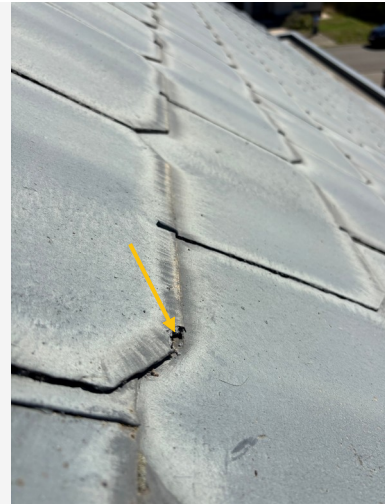
Het asbestmateriaal valt onder de mijlpaal van 2034.

Verwijderen

| Eindbeoordeling materiaalrisico | Laag materiaalrisico en/of verlaagde kans op vezelvrijgave |

| Gebondenheid | Categorie 1: hechtgebonden in oorsprong |
| Toestand van het materiaal | Licht beschadigd, licht verweerd. Intact calciumsilicaatmateriaal of categorie III 'gebondenheid' |

| # | Type | Referentie | Resultaat |
|---|---|---|---|
| 2.1 | Puntmonster | MM03 | Chrysotiel |

| Beschrijving | Leien |

- Zorg voor een veilig beheer. Vermijd het beschadigen van het asbestmateriaal. Controleer de toestand jaarlijks op wijzigingen.
- Hemelwater dat afspoelt van asbestcement daken of gevels kan asbestdeeltjes bevatten. Gebruik het enkel voor gesloten circuits (bv. spoelen toiletten). Reinig na het vervangen van het dak of de gevel de dakgoten en regenwaterput of -ton om asbesthoudend sediment of slib te verwijderen

- Eenvoudige handelingen: mag via doe-het-zelf of door werknemer(s) met opleidingsattest eenvoudige handelingen  
Voor dakleien voorziet de wet geen verplichting om deze asbestverdachte toepassing te laten verwijderen door een firma met een opleidingsattest eenvoudige handelingen. U mag, in principe, ongeacht beschadigingen of vrije asbestvezels, deze asbesttoepassing zelf verwijderen met inachtneming van de nodige veiligheidsmaatregelen om uzelf en uw omgeving te beschermen (dragen van mondkapje FFP3, handschoenen, wegwerpovertrek met beschermingsgraad CAT III type 5,6). Een beschadigde asbesttoepassing in slechte staat kan makkelijk verder breken of vergruizen. Er komen dan schadelijke asbestvezels vrij die ingeademd kunnen worden.

1. leien mogen niet breken of beschadigd worden (nooit gooien of breken)
2. besproei de leien met speciaal fixeermiddel (per keer +- 5m<sup>2</sup>)
3. bevestigingsnagel lei losmaken d.m.v. klauwhamer met blokje hout eronder om beschadiging te vermijden
4. leien één voor één losmaken
5. leien één voor één voorzichtig stapelen in een asbestafvalzak (niet breken)
6. met het asbestafval kunt u terecht op het recyclagepark of bij een geregistreerde asbestinzamelaar.

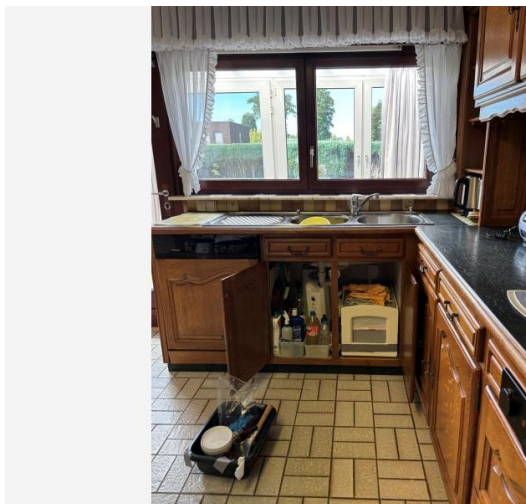
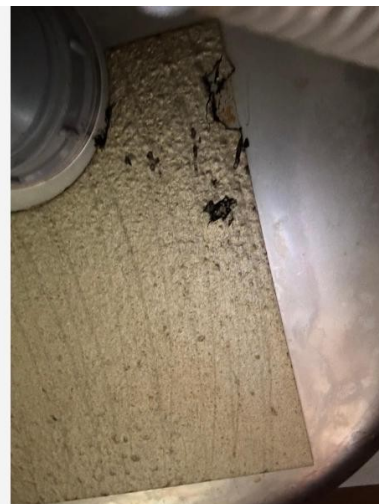
Het asbestmateriaal valt onder de mijlpaal van 2040.

Zorgvuldig beheren

| Eindbeoordeling materiaalrisico | Laag materiaalrisico en/of verlaagde kans op vezelvrijgave |

| Gebondenheid | Categorie 1: hechtgebonden in oorsprong |
| Toestand van het materiaal | Licht beschadigd, licht verweerd. Intact calciumsilicaatmateriaal of categorie III 'gebondenheid' |

| # | Type | Referentie | Resultaat |
|---|---|---|---|
| 3.1 | Puntmonster | MM05 | Chrysotiel |

| Beschrijving | Dreunplaat keuken |

- Scherm in afwachting van verwijdering het asbestmateriaal af van luchtstromingen en verstoring: bijvoorbeeld door het te verpakken, te fixeren, af te dekken, signalisatie - afbakening aan te brengen, ...

- Eenvoudige handelingen: mag via doe-het-zelf of door werknemer(s) met opleidingsattest eenvoudige handelingen  
Voor dit asbesthoudend materiaal voorziet de wet geen verplichting om ze te laten verwijderen door een firma met een opleidingsattest eenvoudige handelingen. U mag, in principe, ongeacht beschadigingen of vrije asbestvezels, deze asbesttoepassing zelf verwijderen met inachtneming van de nodige veiligheidsmaatregelen (dragen van mondkap FFP3, handschoenen, wegwerpovertrek met beschermingsgraad CAT III type 5,6) om uzelf en uw omgeving te beschermen. Een beschadigde asbesttoepassing in slechte staat kan makkelijk verder breken of vergruizen. Er komen dan schadelijke asbestvezels vrij die ingeademd kunnen worden.

In dit geval wordt aangeraden om een nieuwe wasbak te plaatsen en in zijn geheel weg te nemen.

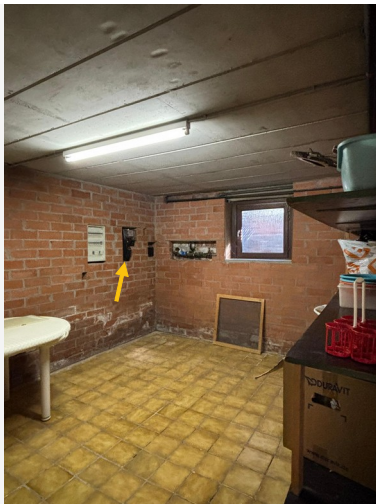
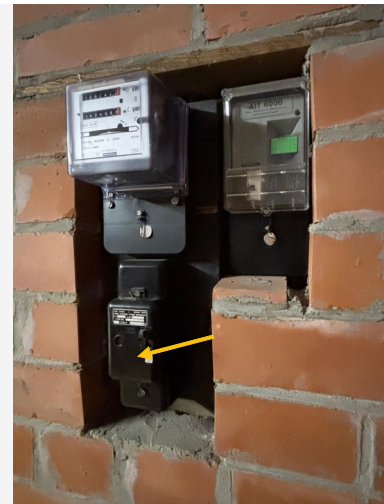
Het asbestmateriaal valt onder de mijlpaal van 2040.

Zorgvuldig beheren

| Eindbeoordeling materiaalrisico | Laag materiaalrisico en/of verlaagde kans op vezelvrijgave |

| Asbestsoort (vezeltype) | Crocidoliet aanwezig |
| Toestand van het materiaal | Onbeschadigd, niet verweerd |

| Beschrijving | Bakelieten element |
| Opmerking | Enkel het onderste deel is bakeliet. Zonder staalname kan men dit niet uitsluiten. |

- Zorg voor een veilig beheer. Vermijd het beschadigen van het asbestmateriaal. Controleer de toestand jaarlijks op wijzigingen.
- Voer bijkomende staalname(s) uit.

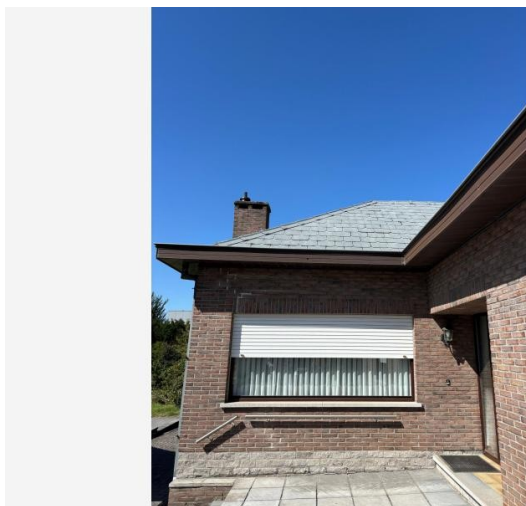
Situeringsfoto

**Reden:** Het te onderzoeken materiaal situeert zich hoger dan 3,50 m te rekenen vanaf een veilige ondergrond

**Uitleg van de asbestdeskundige:** De schouw kon niet worden geïnspecteerd zonder de aanwezigheid van een hoogtewerker. Bij werken wordt aangeraden deze te laten inspecteren door de dakwerker op enige mogelijke asbest materialen. Het rookgaskanaal zelf ziet er vanop afstand niet-asbest verdacht uit. Waarschijnlijk is dit een gemetste schouw maar kan vanop afstand niet worden uitgesloten.

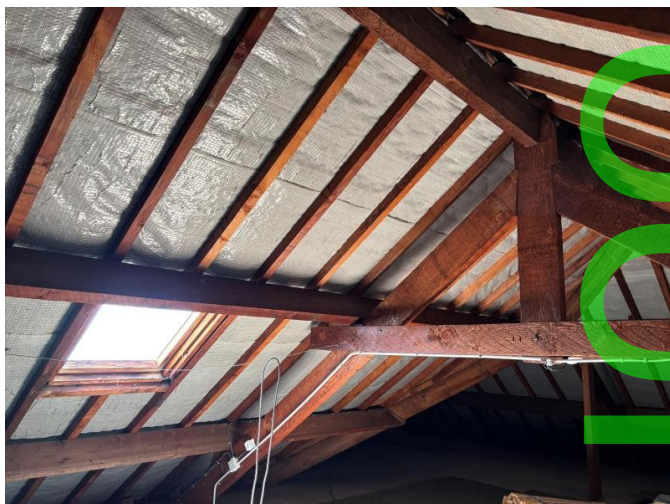
Vrije foto

Er is geen onderdak te bemerken. De leien zijn onmiddellijk op de houten balken gelegd en afgedekt met een plastic zeil.

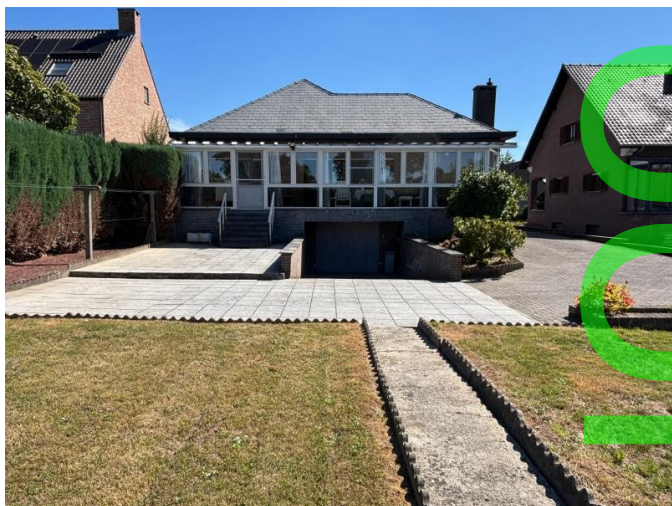
*Vrije foto*

De terrassen zijn overal betegeld. Niet-asbest verdacht.
