# Asbestinventarisatattest

Rijmenamseweg 154, 2820 Bonheiden

Attestnummer : 20250704-000070.000

Uitgegeven op : 04.07.2025

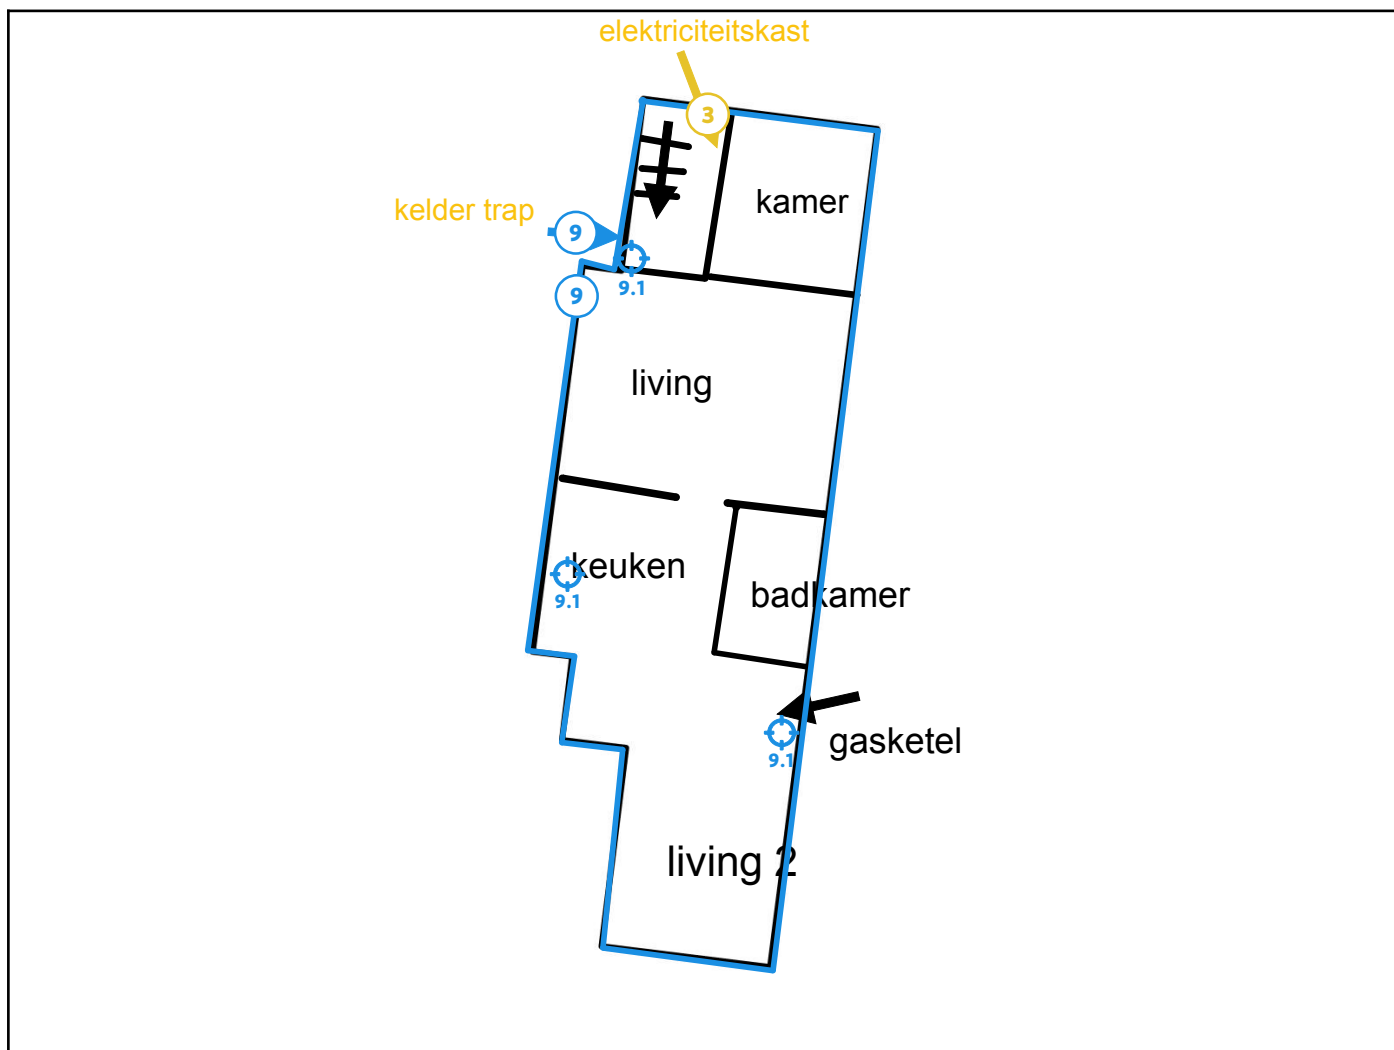
## Plan 1.1: Gelijkvloers

| Beschrijving | Type | Actie |
|---|---|---|
| 3. Bakeliet elementen | Asbestmateriaal | Zorgvuldig beheren |

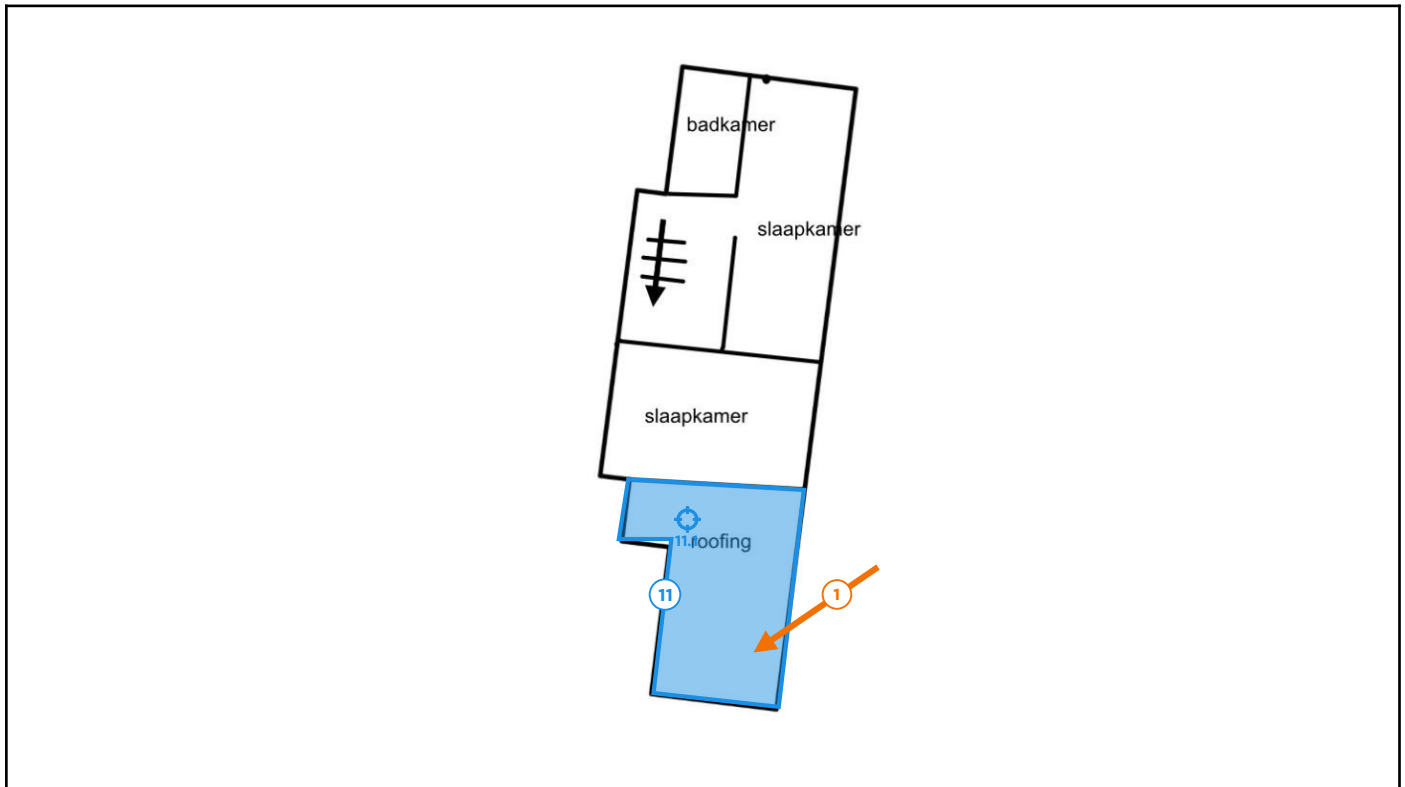
## Plan 1.7: 1ste verdieping

| Beschrijving | Type | Actie |
|---|---|---|
| 1. Rookgaskanalen | Asbestmateriaal | <a href="#">Verwijderen</a> |
| 11. Hoofdgebouw - roofing - platte daken | Geen asbest | - |

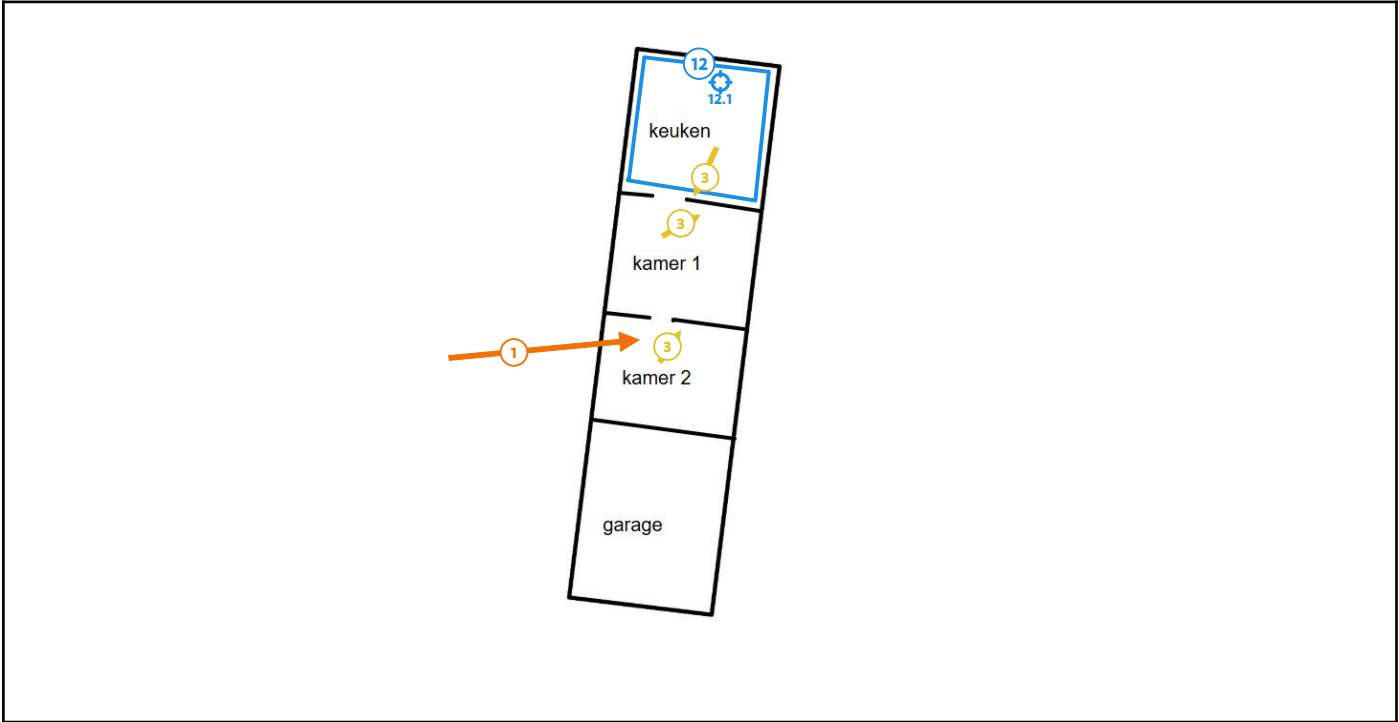
## Plan 2.3: Bijgebouw

| Beschrijving | Type | Actie |
|---|---|---|
| 1. Rookgaskanalen | Asbestmateriaal | Verwijderen |
| 3. Bakeliet elementen | Asbestmateriaal | Zorgvuldig beheren |
| 12. Bijgebouw - gevel bekleding | Geen asbest | - |

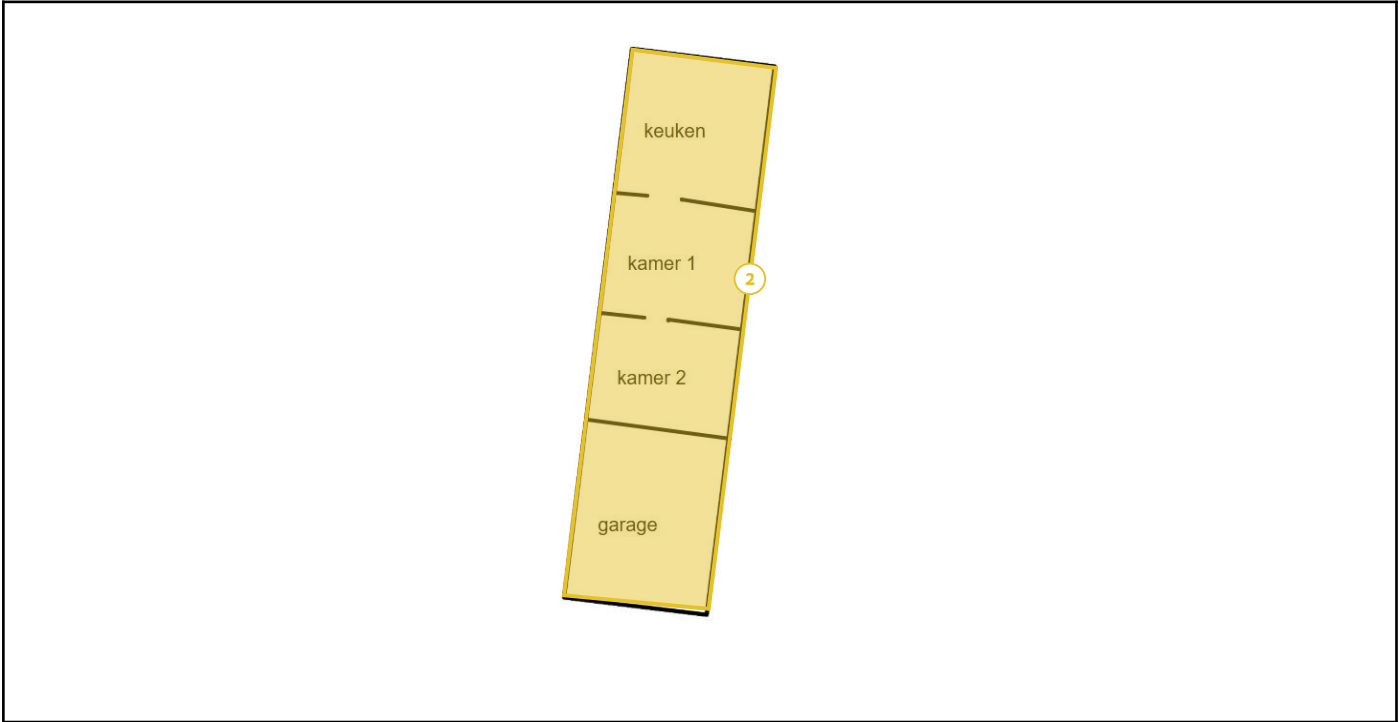
# Plan 2.4: Bijgebouw

| Beschrijving | Type | Actie |
|---|---|---|
| 2. Bijgebouw - roofing - plat dak | Asbestmateriaal | Zorgvuldig beheren |

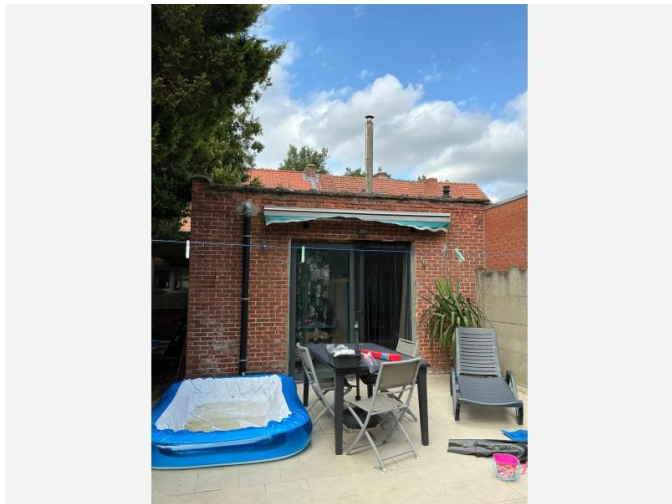
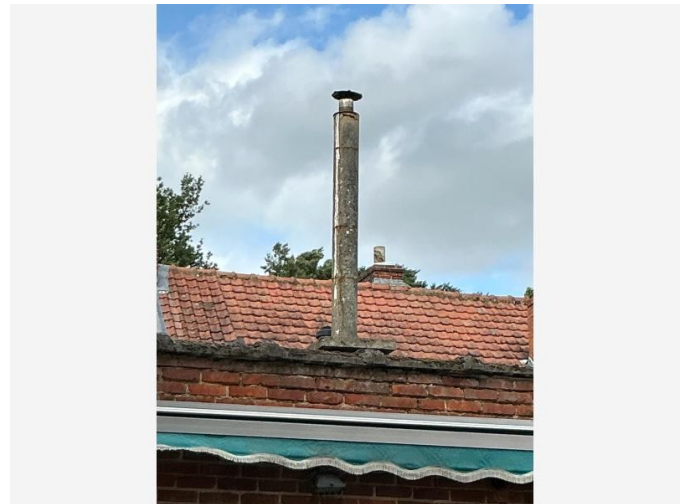
| Eindbeoordeling materiaalrisico | Verhoogd materiaalrisico en/of verhoogde kans op vezelvrijgave |

| Asbestsoort (vezeltype) | Crocidoliet aanwezig |
| Toestand van het materiaal | Matig beschadigd, matig verweerd |

| Opmerking | 2 rookgaskanalen zichtbaar; eentje op het hoofdgebouw en eentje op het bijgebouw |

Het asbestmateriaal valt onder de mijlpaal van 2034.

Verwijderen

- Zorg voor een veilig beheer. Vermijd het beschadigen van het asbestmateriaal. Controleer de toestand jaarlijks op wijzigingen.

Dit wordt echter afgeraden en beroep te doen op een erkende asbestverwijderaar.

Indien mogelijk de bodem errond afdekken, de buis voorzichtig verwijderen, extra fixeren, niet breken , niet gooien, onmiddellijk verpakken of voorzichtig in de container met asbest bag plaatsen.

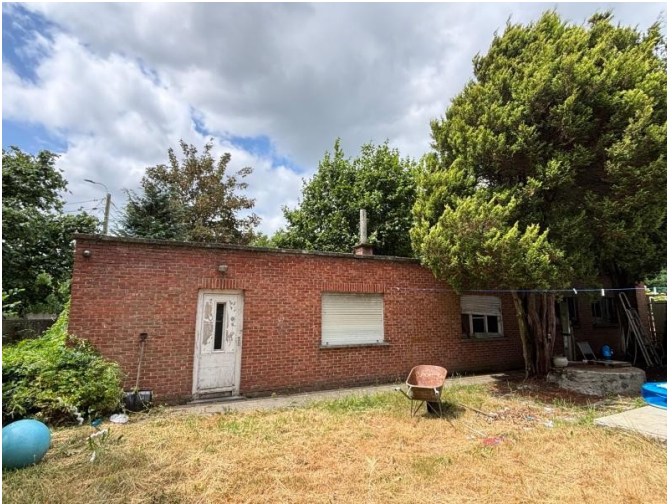
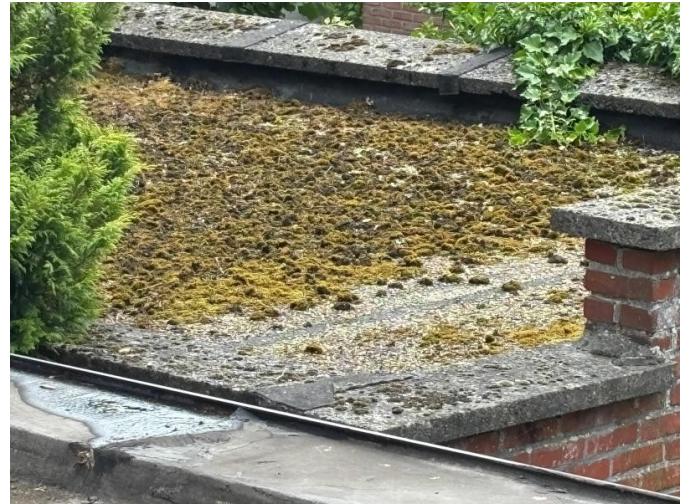
| Eindbeoordeling materiaalrisico | Laag materiaalrisico en/of verlaagde kans op vezelvrijgave |

| Toestand van het materiaal | Licht beschadigd, licht verweerd. Intact calciumsilicaatmateriaal of categorie III 'gebondenheid' |

| Opmerking | De roofing is mogelijks van hetzelfde jaar als de roofing van het hoofdgebouw maar tenzij tegendeel bewezen wordt, moet men uitgaan dat deze asbestverdacht is. Bij werken wordt aangeraden om een staal te nemen. |

Het asbestmateriaal valt onder de mijlpaal van 2040.

Zorgvuldig beheren

- Zorg voor een veilig beheer. Vermijd het beschadigen van het asbestmateriaal. Controleer de toestand jaarlijks op wijzigingen.
- Voer bijkomende staalname(s) uit.

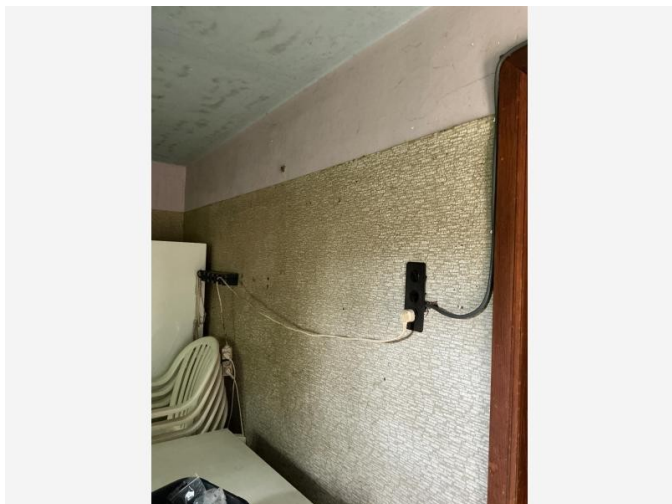
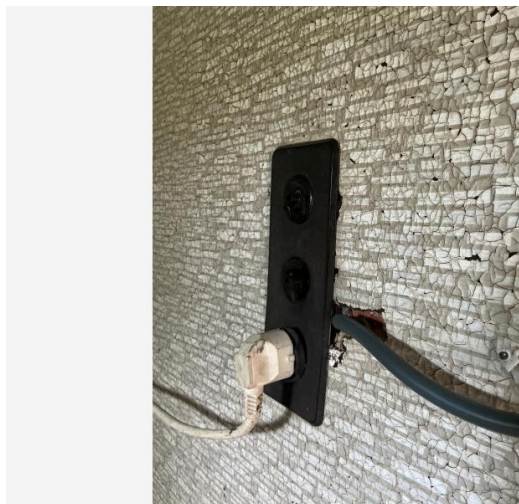
| Eindbeoordeling materiaalrisico | Laag materiaalrisico en/of verlaagde kans op vezelvrijgave |

| Asbestsoort (vezeltype) | Crocidoliet aanwezig |
| Toestand van het materiaal | Onbeschadigd, niet verweerd |

Het asbestmateriaal valt onder de mijlpaal van 2040.

Zorgvuldig beheren

- Zorg voor een veilig beheer. Vermijd het beschadigen van het asbestmateriaal. Controleer de toestand jaarlijks op wijzigingen.

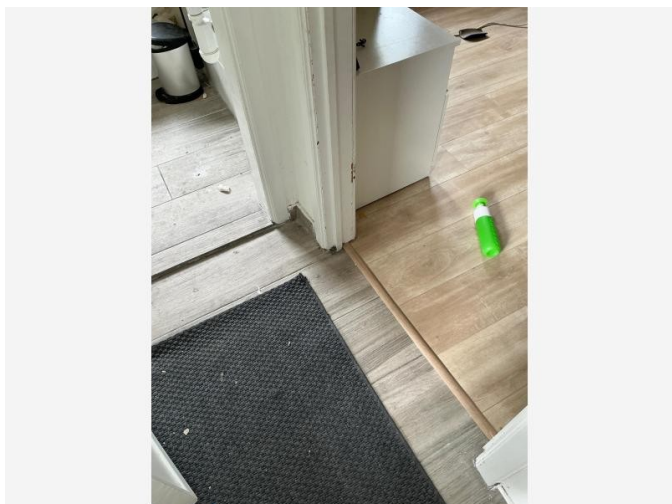
Vrije foto

Geen asbestverdachte materialen als vloerbekleding.

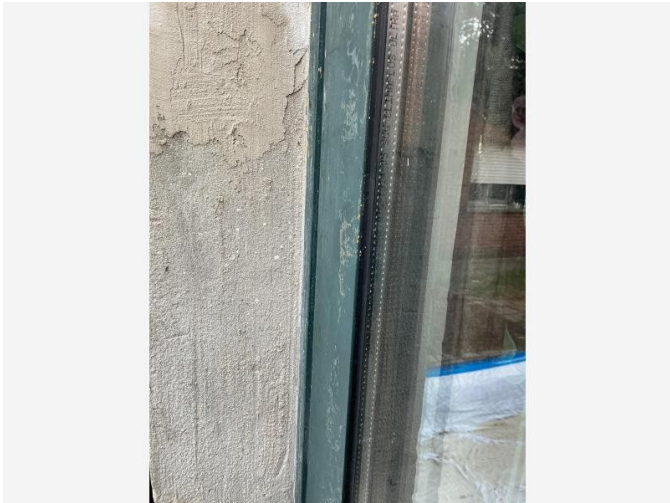
Vrije foto

Alle ramen en deuren werden vernieuwd - zowel de mastiek als de stopverf zijn zacht en zijn niet asbestverdacht.

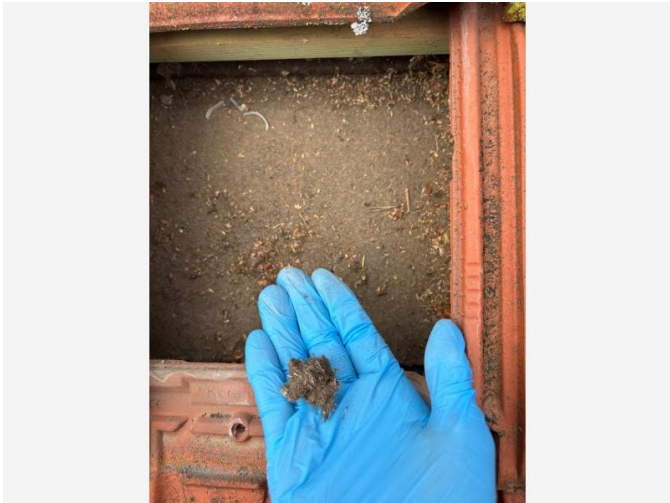
*Vrije foto*

Geen harde menuiserie plaat aanwezig onder de dakpannen.
