# Asbestinventarisatetest

Rietstraat 57, 9320 Aalst

Attestnummer : 20250716-000031.000

Uitgegeven op : 16.07.2025

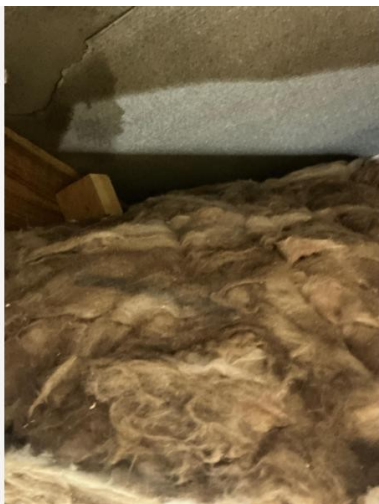
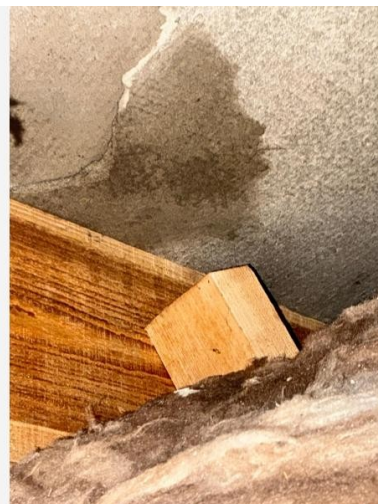
## Asbestmaterialen

Het asbestmateriaal valt onder de mijlpaal van 2040.

| Eindbeoordeling materiaalarisico | Laag materiaalarisico en/of verlaagde kans op vezelvrijgave |

| Asbestsoort (vezeltype) | Alleen chrysotiel |
| Asbestconcentratie | Laag (< 50%) |
| Toestand van het materiaal | Licht beschadigd, licht verweerd. Intact calciumsilicaatmateriaal of categorie III 'gebondenheid' |

| Beschrijving | 006 onderdak |
| Hoeveelheid (oppervlakte - dikte - aantal) | <ul style="list-style-type: none"><li>• 200,00 m<sup>2</sup> - 0,50 cm - 1 stuk</li></ul> |
| Eenvoudig bereikbaar | <p>Nee</p> <ul style="list-style-type: none"><li>• Het asbestmateriaal is bedekt (uitgezonderd laag verf, coating, behang, kunststof, textiel) en het wegnemen van het bedekkende materiaal kan niet zonder het bedekkende materiaal te beschadigen.</li></ul> |

- Zorg voor een veilig beheer en verwijder dit asbestmateriaal wanneer het bij werken eenvoudig bereikbaar wordt. Controleer de toestand jaarlijks op wijzigingen.

- Eenvoudige handelingen: mag via doe-het-zelf of door werknemer(s) met opleidingsattest eenvoudige handelingen  
het onderdak dient verwijderd te worden door werknemer(s) met een minimum opleidingsattest eenvoudige handelingen, niet via DHZ;  
Dek de zoldervloer af met plastic folie .  
draag de nodige beschermingsmiddelen (mondmasker ffp3, handschoenen,tyvec ) Verwijder de dakpannen.  
Fixeer het plaatmateriaal , de asbesthoudende platen 1 voor 1 en in hun geheel verwijderen. Niet gooien, niet breken. Reinig nadien de draagstructuur met vochtige doeken (+ hepa stofzuiger kan niet gehuurd worden

Het materiaal dient verwijderd te worden conform de bepalingen van de Codex over het welzijn op het werk, Boek VI, Titel 3 (het KB asbest van 16 03 2006).

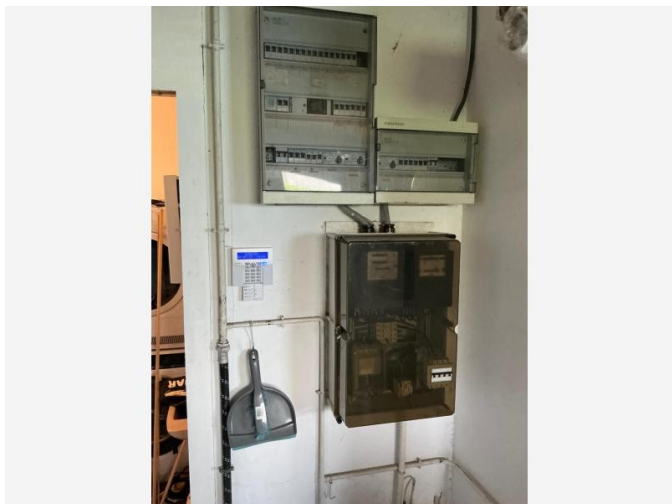
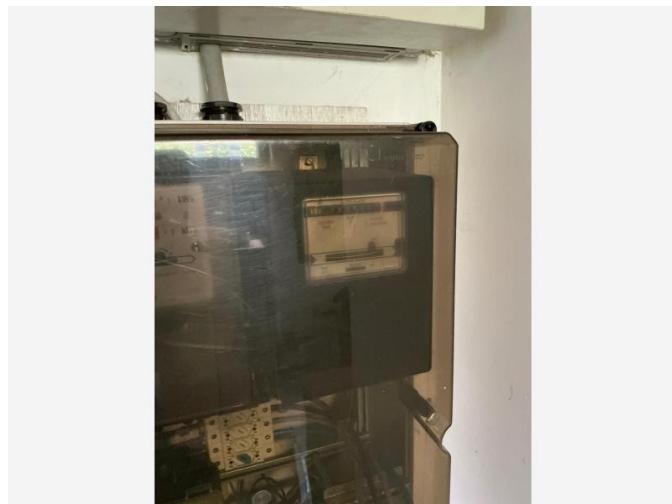
Het asbestmateriaal valt onder de mijlpaal van 2040.

| Eindbeoordeling materiaalrisico | Laag materiaalrisico en/of verlaagde kans op vezelvrijgave |

| Asbestsoort (vezeltype) | Crocidoliet aanwezig |
| Toestand van het materiaal | Onbeschadigd, niet verweerd |

| Beschrijving | 113 bakelieten tellerkast |
| Opmerking | Oude bakelieten tellerkast |

- Zorg voor een veilig beheer. Vermijd het beschadigen van het asbestmateriaal. Controleer de toestand jaarlijks op wijzigingen.

- Eenvoudige handelingen: mag via doe-het-zelf of door werknemer(s) met opleidingsattest eenvoudige handelingen  
U mag deze niet zelf verwijderen, deze installatie is eigendom van het nutsbedrijf.  
Enkel werknemers van het nutsbedrijf mogen deze toepassing verwijderen.

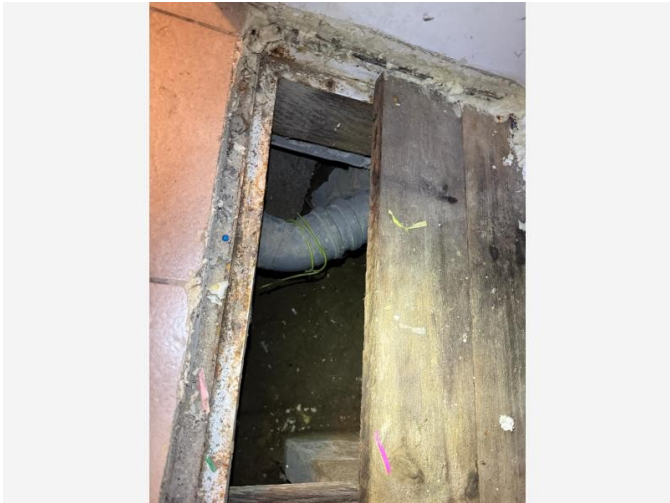
Situeringsfoto

**Reden:** Het onderzoek kan niet uitgevoerd worden binnen de bepalingen van de Welzijnswet

**Uitleg van de asbestdeskundige:** Kruipkelder is slechts een halve meter hoog. Geen asbestverdacht toepassingen waren zichtbaar vanuit de toegangsopening

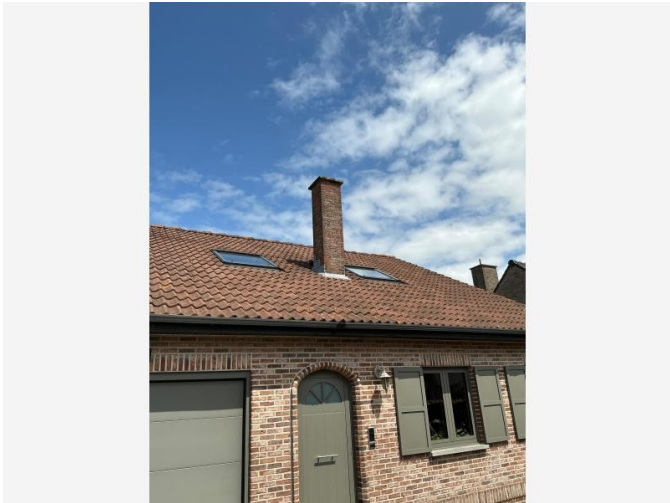
*Situeringsfoto*

**Reden:** Er is geen volledige risicobeoordeling mogelijk

**Uitleg van de asbestdeskundige:** De schouwen konden op het moment van de inventarisatie niet volledig nagekeken worden aan de binnenzijde.

Het is mogelijk dat er nog asbesthoudende toepassingen verborgen zitten.

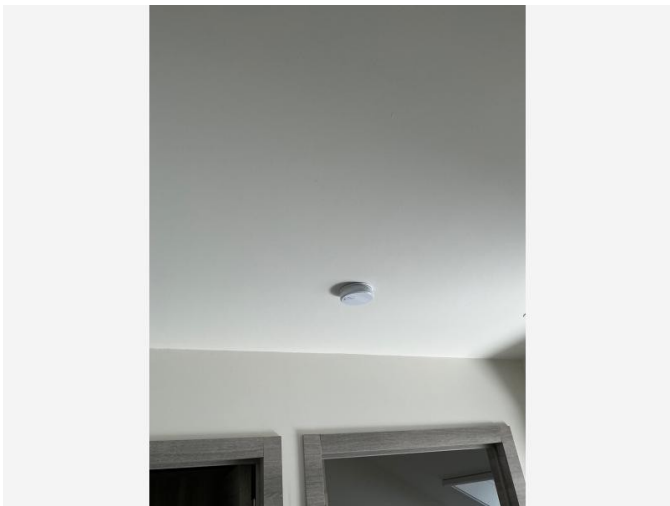
Vrije foto

De plafonds zijn verlaagd met hout/gipsplaat/pvc en dus niet asbestverdacht.

Het is echter mogelijk dat hierachter wel nog pleisterwerk of een andere asbestverdachte toepassing aanwezig is, dit kon niet getest worden in een niet-destructief onderzoek.

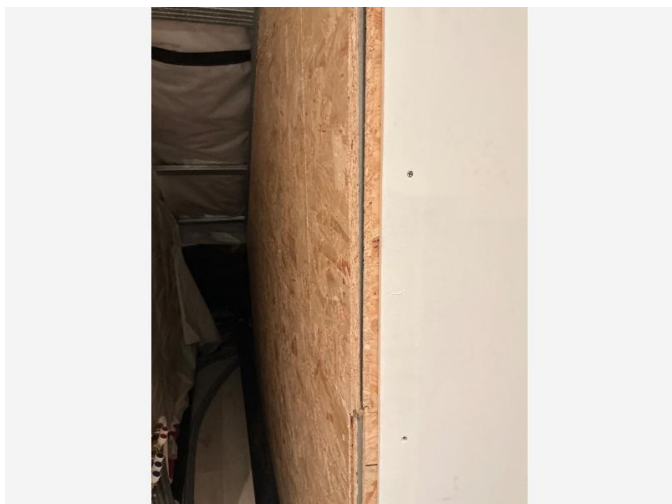
Vrije foto

Er zijn valse wanden aanwezig uit hout/gipsplaat/pvc en dus niet asbestverdacht.

Het is echter mogelijk dat hierachter wel nog pleisterwerk of een andere asbestverdachte toepassing aanwezig is, dit kon niet getest worden in een niet-destructief onderzoek.

info: (indien de gipsplaten geplaatst zijn in de jaren 70 kan de vulpasta tussen de platen asbest bevatten, dit is zeer moeilijk te detecteren indien deze overschilderd of behangen zijn.)

De deskundige kan ook geen uitspraak doen over achterliggend asbest verdacht materiaal die zich mogelijk achter deze wanden bevinden, dit kon niet getest worden in een niet destructief onderzoek

Bij werken dient men de voegnaden op te sporen en hiervan een staal te nemen ( !!! enkel bij gipsplaten van de jaren 70 !!!! )

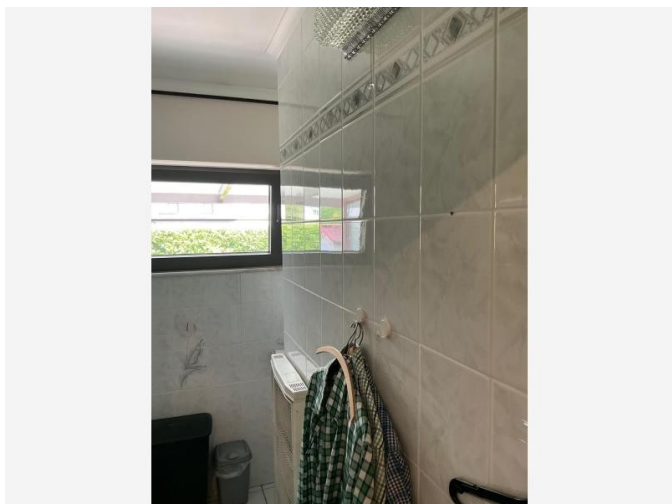
Vrije foto

De faiencelijm kon niet getest worden zonder de tegels zelf te beschadigen.

Bijkomend destructief onderzoek is nodig.

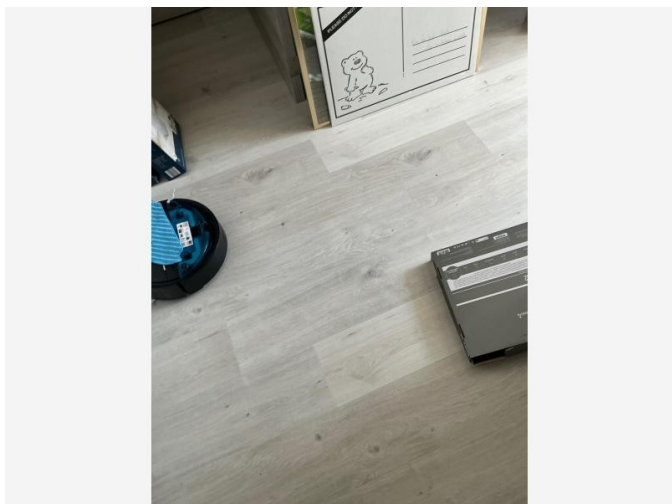
Vrije foto

De vloerbekledingen/tegels zijn niet asbest verdacht.

Het is goed mogelijk dat er nog oude vloerbekleding/tegels onder de huidige verborgen zitten.

de deskundige kan geen uitspraak doen over mogelijk asbestverdachte de onderliggende materialen, dit behoort tot een destructief onderzoek

Deze werden niet getest. Bijkomend onderzoek bij renovaties is aangewezen.

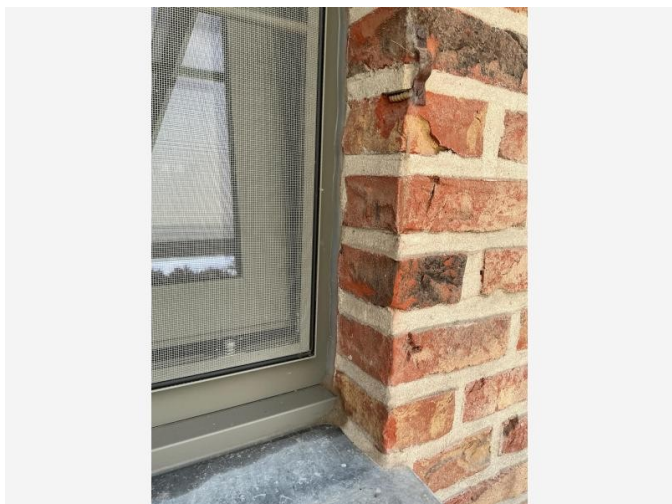
Vrije foto

De kit aan de vensters is te recent om asbest verdacht te zijn.

De kit is veerkrachtig en soepel, dit is een indicatie dat dit materiaal niet asbest verdacht is.

De deskundige kan enkel een oordeel vormen over de zichtbare delen van de kit, achterliggende lagen of materialen kunnen nog voorkomen, let hierbij op bij verwijdering. Draag daarom steeds de nodige PBM's bij verwijderingswerken en laat stalen nemen bij twijfel indien men nog oude harde mastiek tegenkomt na verwijdering
