# Asbestinventarisatetest

Kortestraat 37, 9473 Denderleeuw

Attestnummer : 20250819-000229.000

**Niet-asbestveilig**

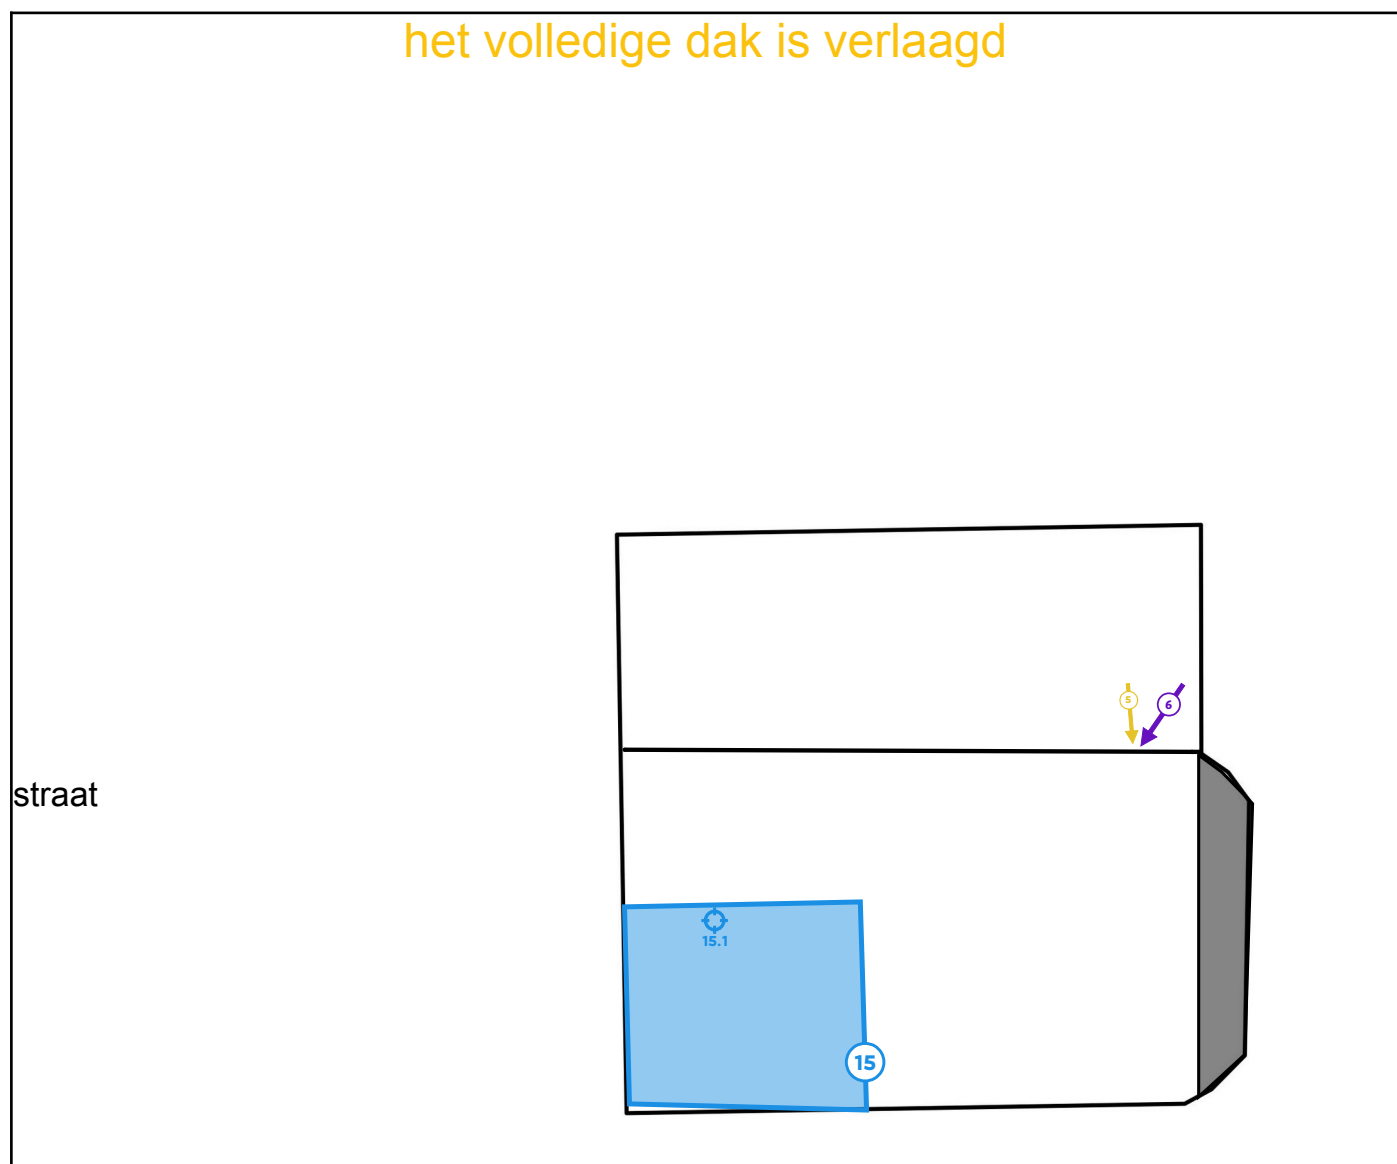
## Plan 1.2: Zolder

| Beschrijving | Type | Actie |
|---|---|---|
| 5. 111 schouwluik in asbestcement | Asbestmateriaal | Zorgvuldig beheren |
| 6. 301 niet toegankelijke schouwen | Beperking | - |

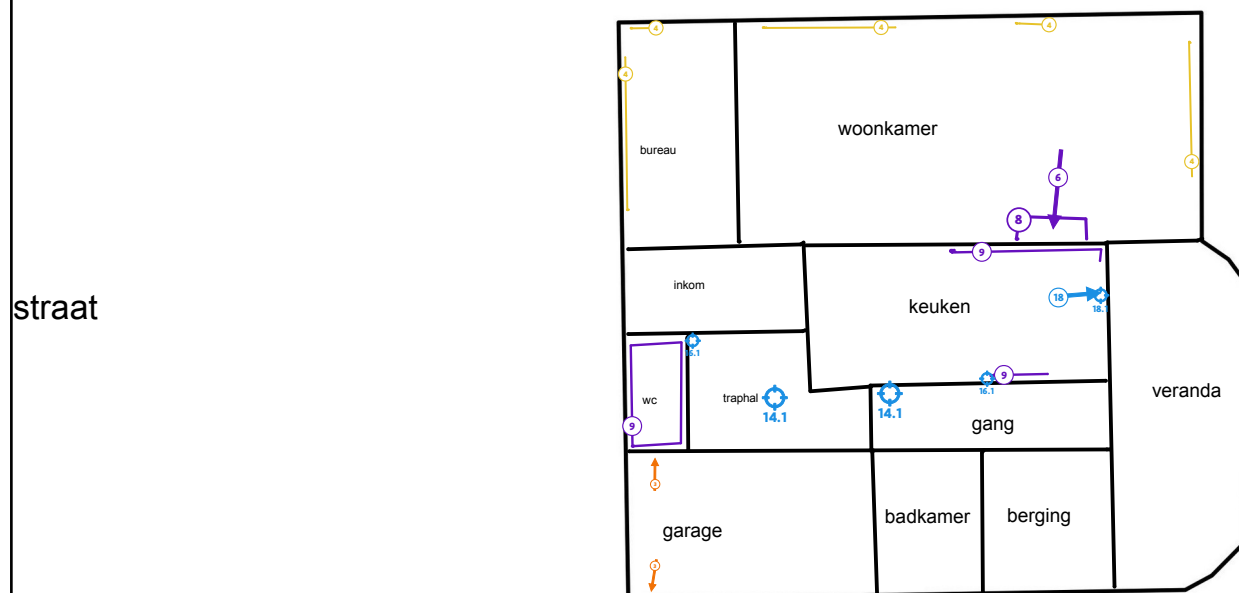
## Plan 1.4: Gelijkvloers

| Beschrijving | Type | Actie |
|---|---|---|
| 3. 102 bakeliet schakelaars | Asbestmateriaal | Verwijderen |
| 4. Cementplaat vensterbank | Asbestmateriaal | Zorgvuldig beheren |

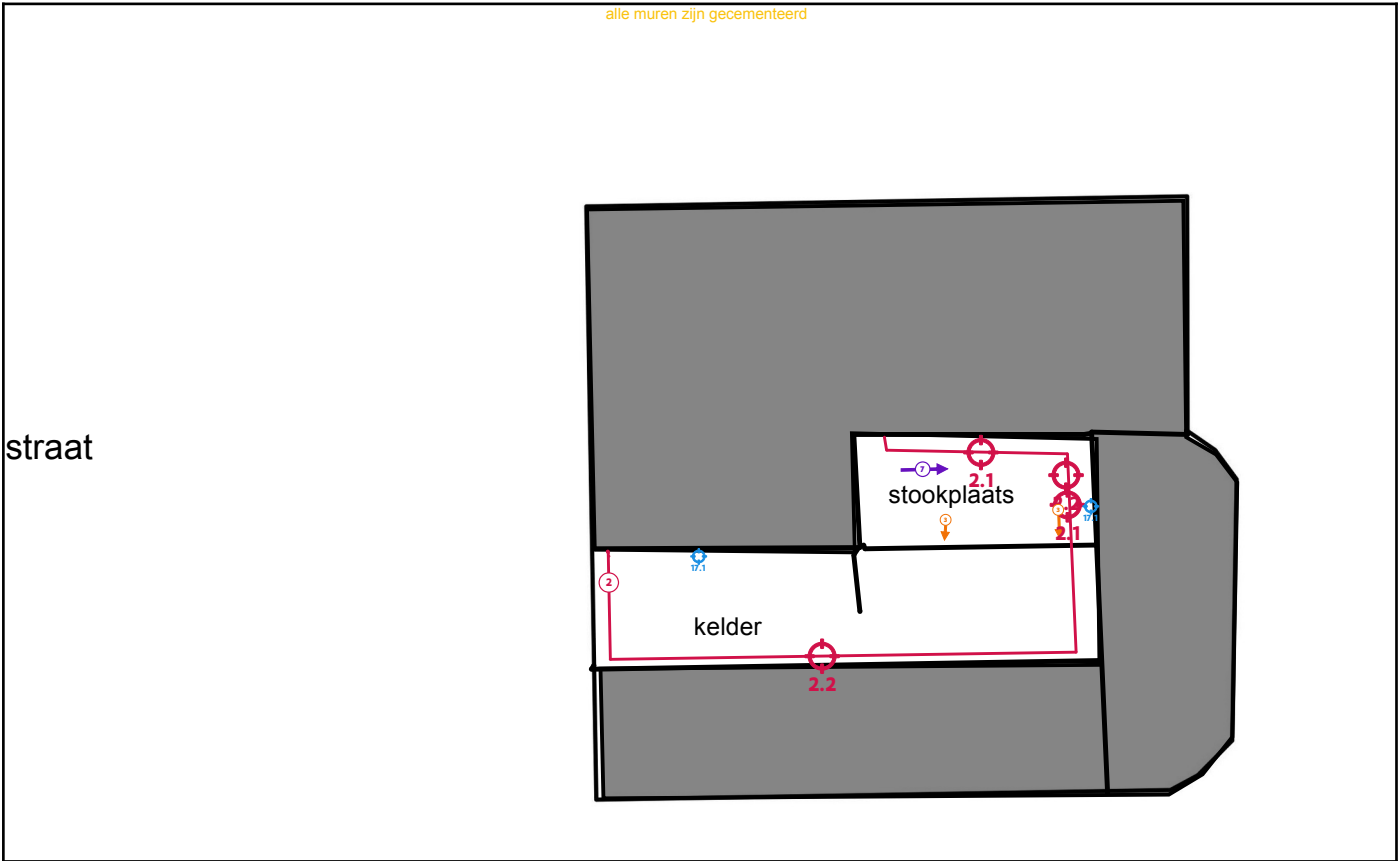
# Plan 1.6: Kelder

| Beschrijving | Type | Actie |
|---|---|---|
| 2. 009 Thermische isolatie | Asbestmateriaal | Dringend verwijderen |
| 3. 102 bakeliet schakelaars | Asbestmateriaal | Verwijderen |

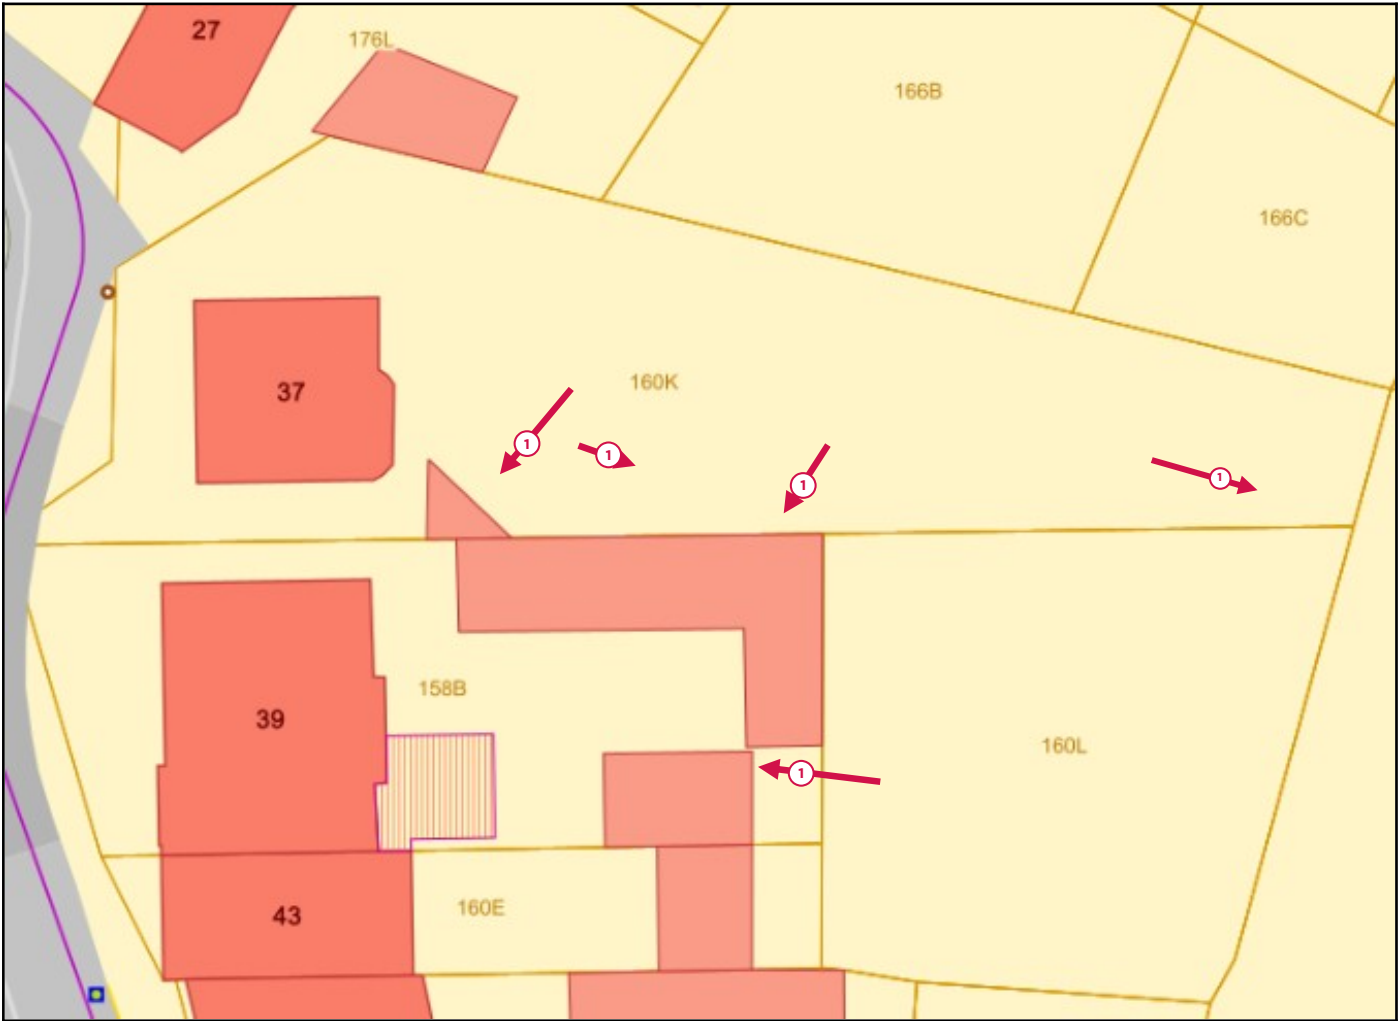
# Plan 3.1: Vaststellingen buiten de constructies

| Beschrijving | Type | Actie |
|---|---|---|
| 1. Golfplaat | Asbestmateriaal | Dringend verwijderen |

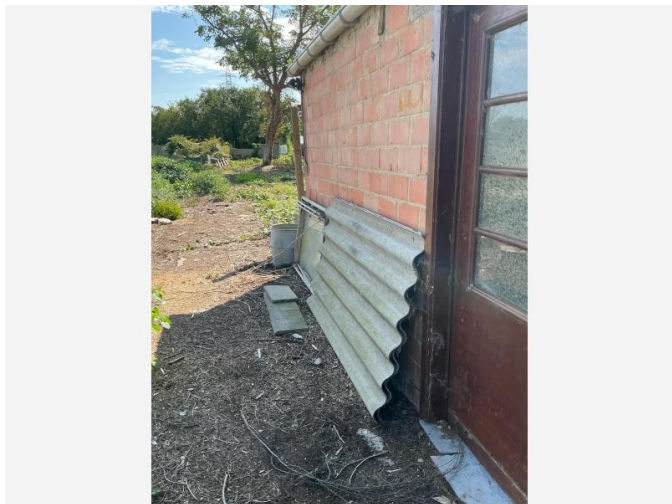
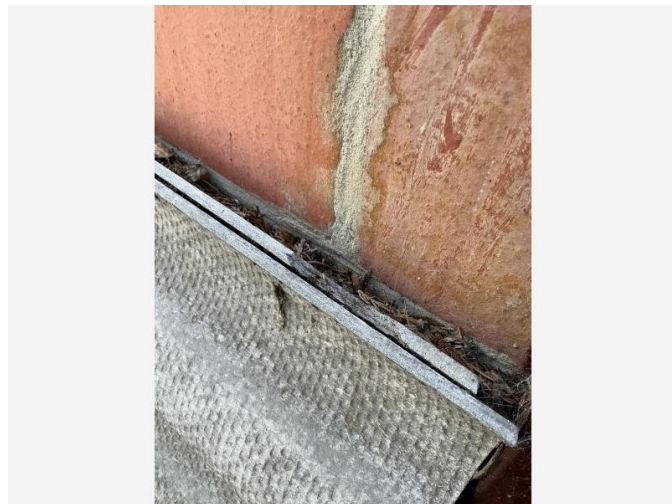
| Beschrijving | Golfplaat |
| Aanwezige resten | (Stukken) golfplaat |
| Asbestmaterialen | <ul style="list-style-type: none"><li>Dak- en gevelbekleding - Golfplaat</li></ul> |
| Opmerking | Geschatte hoeveelheid |

**Dringend verwijderen**

- Scherm in afwachting van verwijdering het asbestafval af van luchtstromingen en verstoring: bijvoorbeeld door het te verpakken, te fixeren, af te dekken, signalisatie - afbakening aan te brengen, ....
- Verwijder het asbestafval.
- Voer bijkomende staalname(s) uit.

- Eenvoudige handelingen: mag via doe-het-zelf of door werknemer(s) met opleidingsattest eenvoudige handelingen  
Als dit materiaal verwijderd kan worden zonder het te breken, te beschadigen... , dan mag met dit met eenvoudige handelingen. Vermijd stofvorming en stofverspreiding op elk moment van de werken. Bevochtig of fixeer het materiaal.

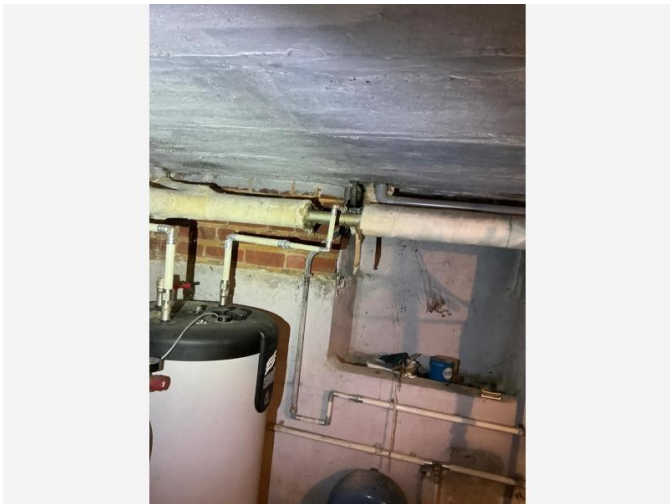
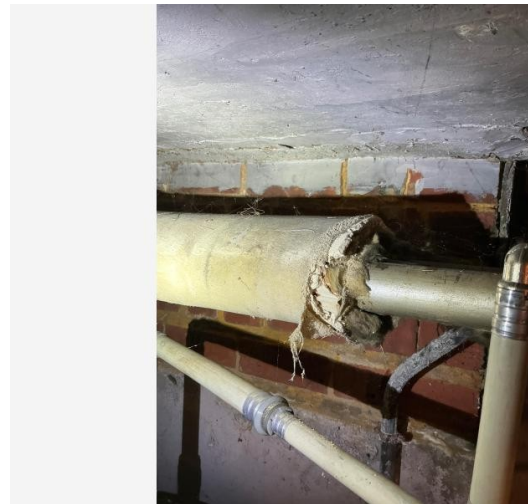
De vezels zijn in losgebonden toestand en in een te hoge concentratie aanwezig, dit geeft hoog risico op vezelverpreiding over het ganse gebouw.

Stoten tegen deze toepassing zorgt steeds voor vrijgave van asbestvezels

| Eindbeoordeling materiaalrisico | Hoog materiaalrisico en/of hoge kans op vezelvrijgave |

| Gebondenheid | Categorie 2: niet-hechtgebonden met matrix |
| Asbestsoort (vezeltype) | Amfibool aanwezig, uitgezonderd crocidoliet |
| Asbestconcentratie | Hoog ( $\geq 50\%$ ) |
| Toestand van het materiaal | Matig beschadigd, matig verweerd |

| # | Type | Referentie | Resultaat |
|---|---|---|---|
| 2.1 | Mengmonster | I0.1 | Chrysotiel, Amosiet |
| 2.2 | Mengmonster | I0.2 | Amosiet |

| Beschrijving | 009 Thermische isolatie |
| Opmerking | <p>I0.1 = bocht/koppelstukken</p> <p>I0.2 = rechte stukken</p> |

**Dringend verwijderen**

- Zorg voor een veilig beheer. Vermijd het beschadigen van het asbestmateriaal. Controleer de toestand jaarlijks op wijzigingen.
- Sluit de ruimte luchtdicht af en vermijd het betreden van de ruimte.
- Scherm in afwachting van verwijdering het asbestmateriaal af van luchtstromingen en verstoring: bijvoorbeeld door het te verpakken, te fixeren, af te dekken, signalisatie - afbakening aan te brengen, ...
- Verwijder dit asbestmateriaal zo snel mogelijk. Volg de toestand goed op.
- Voer binnenluchtmetingen uit om actuele blootstellingsrisico's in de binnenlucht te monitoren.

- Hermetische zone (erkend asbestverwijderaar)  
deze toepassing kan/mag enkel worden verwijderd door een erkend asbestverwijderaar in hermetische zone vanwege het te groot risico voor de gezondheid.

Het materiaal dient verwijderd te worden conform de bepalingen van de Codex over het welzijn op het werk, Boek VI, Titel 3 (het KB asbest van 16 03 2006).

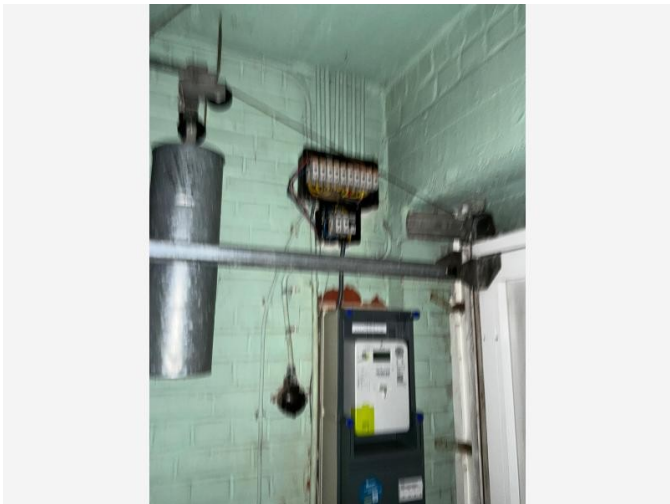
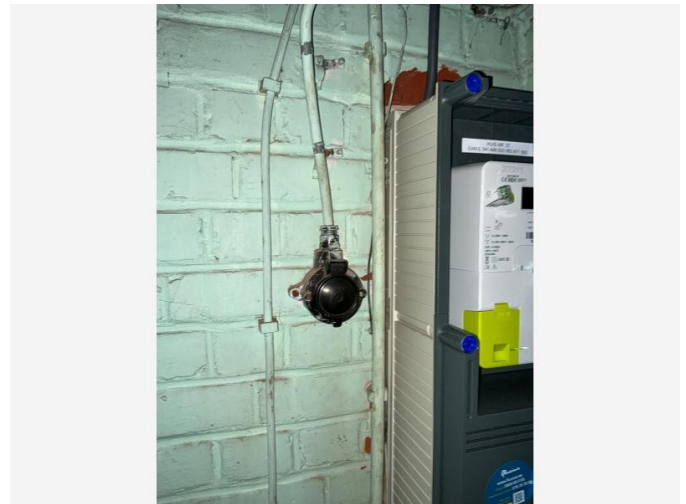
| Eindbeoordeling materiaalrisico | Verhoogd materiaalrisico en/of verhoogde kans op vezelvrijgave |

| Asbestsoort (vezeltype) | Crocidoliet aanwezig |
| Toestand van het materiaal | Licht beschadigd, licht verweerd. Intact calciumsilicaatmateriaal of categorie III 'gebondenheid' |

| Beschrijving | 102 bakeliet schakelaars |
| Opmerking | Oude bakelieten schakelaars |

Verwijderen

- Zorg voor een veilig beheer. Vermijd het beschadigen van het asbestmateriaal. Controleer de toestand jaarlijks op wijzigingen.

- Eenvoudige handelingen: mag via doe-het-zelf of door werknemer(s) met opleidingsattest eenvoudige handelingen  
U mag deze zelf verwijderen en naar het containerpark brengen in een luchtdichte/doorzichtige verpakking.  
Let wel op dat u steeds de stroom uitschakeld, alvorens deze werken uit te voeren.  
mag via DHZ verwijderd worden, draag hiervoor voldoende PBM's:  
Bij vervanging van de elektrische installatie hoort de elektriciteit afschakeling te gebeuren door een erkende elektricien.  
Het verwijderen van de installatie kan in zijn geheel en zonder beschadiging, zodat er geen risico is dat er

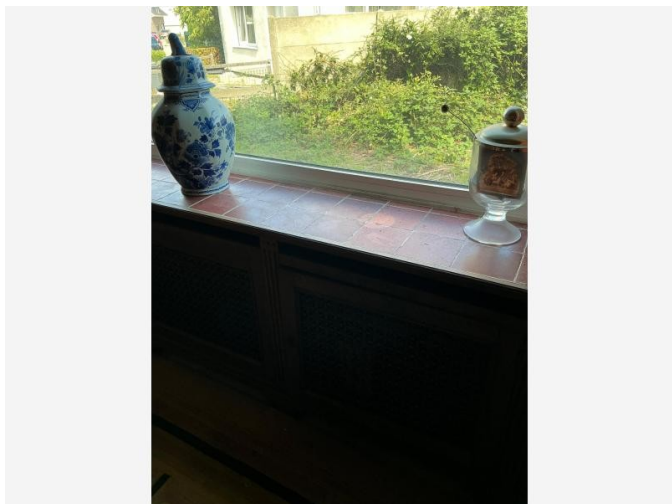
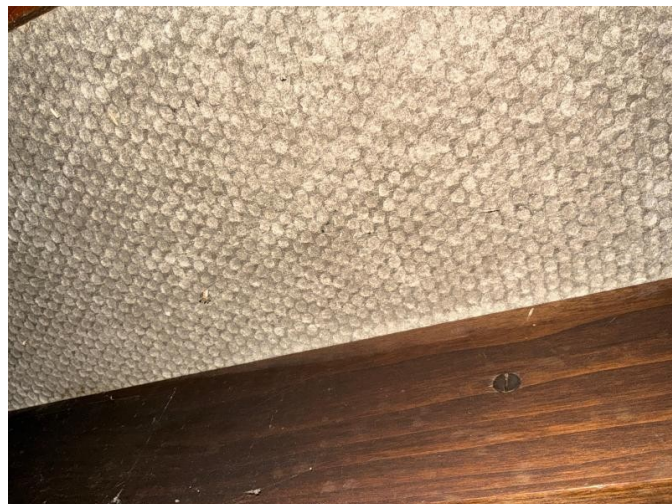
| Eindbeoordeling materiaalrisico | Laag materiaalrisico en/of verlaagde kans op vezelvrijgave |

| Gebondenheid | Categorie 1: hechtgebonden in oorsprong |
| Asbestconcentratie | Laag (< 50%) |

Zorgvuldig beheren

- Zorg voor een veilig beheer. Vermijd het beschadigen van het asbestmateriaal. Controleer de toestand jaarlijks op wijzigingen.
- Verwijder dit asbestmateriaal zo snel mogelijk. Volg de toestand goed op.

- Eenvoudige handelingen: mag via doe-het-zelf of door werknemer(s) met opleidingsattest eenvoudige handelingen  
Als dit materiaal verwijderd kan worden zonder het te breken, te beschadigen... , dan mag met dit met eenvoudige handelingen. Vermijd stofvorming en stofverspreiding op elk moment van de werken. Bevochtig of fixeer het materiaal.
