# Asbestinventarisatetest

Kleistraat 68, 9320 Aalst

Attestnummer : 20250830-000119.000

Uitgegeven op : 30.08.2025

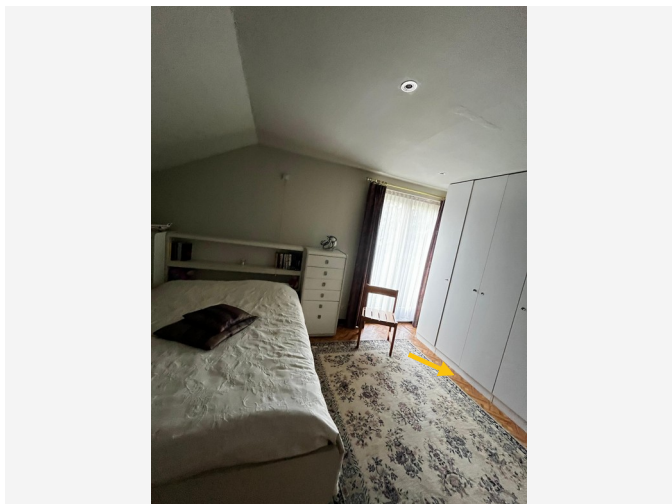
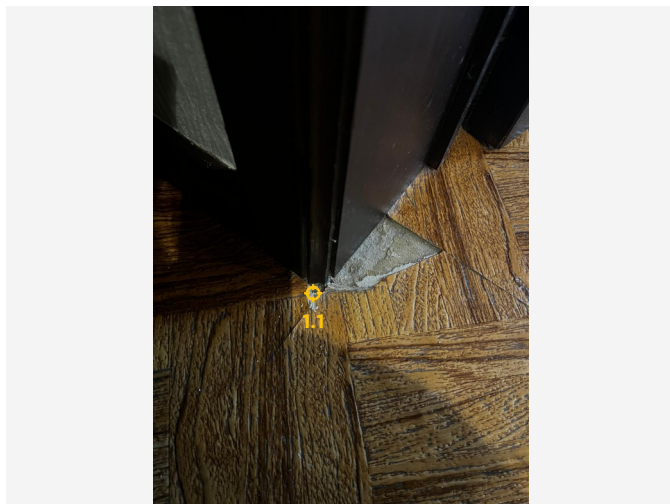
Het asbestmateriaal valt onder de mijlpaal van 2034.

| Eindbeoordeling materiaalrisico | Verhoogd materiaalrisico en/of verhoogde kans op vezelvrijgave |
| Opmerking | Er zijn licht beschadigingen van de vloer thv deuropening en naad. |

| Gebondenheid | Categorie 2: niet-hechtgebonden met matrix |
| Asbestsoort (vezeltype) | Alleen chrysotiel |
| Asbestconcentratie | Hoog ( $\geq 50\%$ ) |
| Toestand van het materiaal | Licht beschadigd, licht verweerd. Intact calciumsilicaatmateriaal of categorie III 'gebondenheid' |

| # | Type | Referentie | Resultaat |
|---|---|---|---|
| 1.1 | Puntmonster | PM01 | Chrysotiel |

| Opmerking | Deze oppervlakte is niet gemeten geweest meer een schatting bij benadering voor alle aanwezige vinylvloeren, deze hoeveelheid mag niet gebruikt worden als maatstaf van heffing. De vloer is aanwezig in de nachthal en in slaapkamer 2. |

- Zorg voor een veilig beheer. Vermijd het beschadigen van het asbestmateriaal. Controleer de toestand jaarlijks op wijzigingen.
- Verwijder dit asbestmateriaal zo snel mogelijk. Volg de toestand goed op.

- Hermetische zone (erkend asbestverwijderaar)  
Asbesthoudende vinylvloer mogen uitsluitend worden verwijderd door een erkende verwijderaar. Het verwijderen van het zeil is zeer specifiek en vereist de nodige ervaring en diploma's om dit op een veilige manier uit te voeren. Probeer deze toepassing zeker niet zelf te verwijderen! Het kan niet verwijderd worden zonder het breken van het zeil, hierdoor komen er gegerandeerd vezels vrij wat een gezondheidsrisico oplevert.

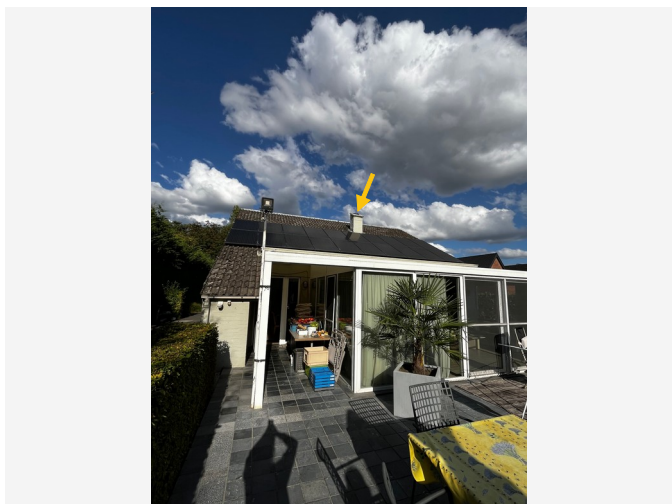
**Reden:** Het te onderzoeken materiaal situeert zich hoger dan 3,50 m te rekenen vanaf een veilige ondergrond

**Uitleg van de asbestdeskundige:** Het rookgaskanaal is niet beoordeeld. Aan de binnenzijde is de kachel aangesloten. Aan de buitenzijde is het hoger dan 3,5 meter om de schoorsteen te inspecteren. Het is niet zichtbaar of er een asbestverdacht rookgaskanaal aanwezig is in de schoorsteen. Conform ons inspectieprotocol mogen wij een beperking inroepen voor hoogtes hoger dan 3,5 m. Indien men dit wil laten onderzoeken, dient er een nieuwe afspraak gemaakt te worden en moet er een hoogtewerker voorzien worden, evenals iemand die bevoegd is om deze te bedienen en eventueel een techniek die de al dan niet aanwezige schouwhoed kan afnemen en weer terugplaatsen.

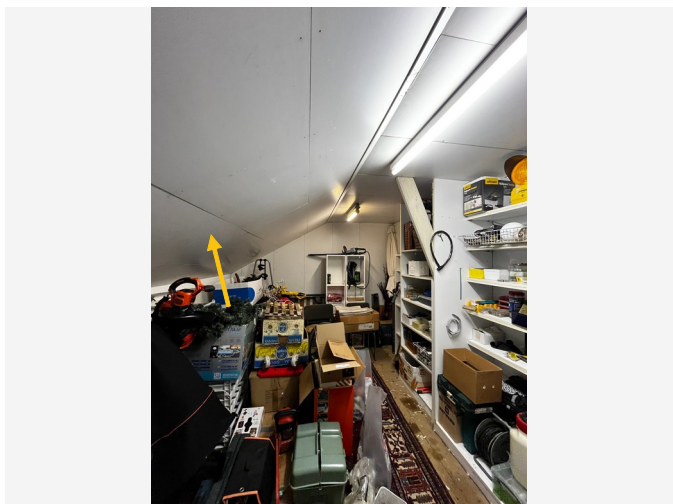
**Reden:** Er is geen volledige risicobeoordeling mogelijk

**Uitleg van de asbestdeskundige:** Onderdak niet inspecteerbaar door afwerking en isolatie. Na te zien bij sloop of renovatie.

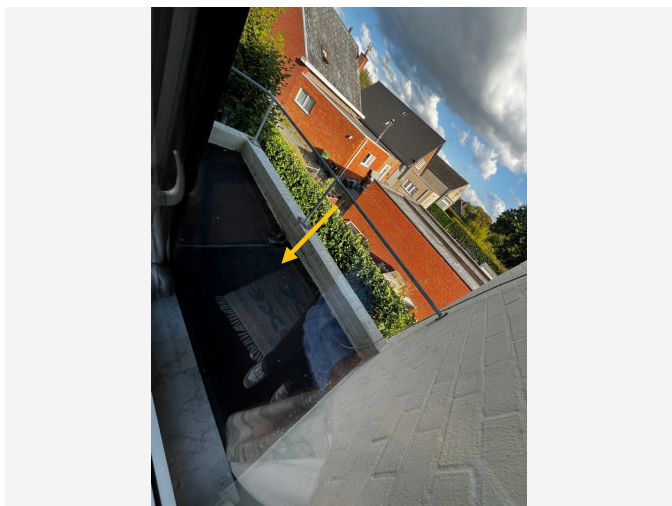
Bouwjaar: 2022

*Constructies gebouwd vanaf 2001 moeten niet onderzocht worden*

| Opmerking | In 2022 werd het platte dak van de woning gereonoveerd en geïsoleerd. |

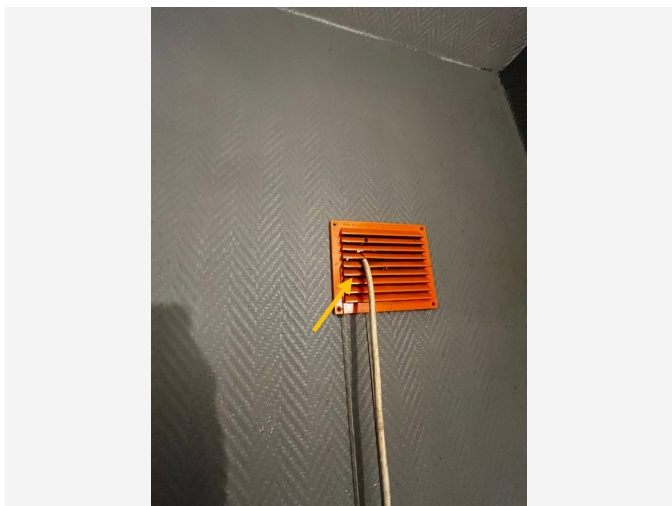
Doorheen de rooster kon geen asbesthoudend materiaal worden vastgesteld. Waakzaamheid is geboden eens het rooster wordt losgemaakt.

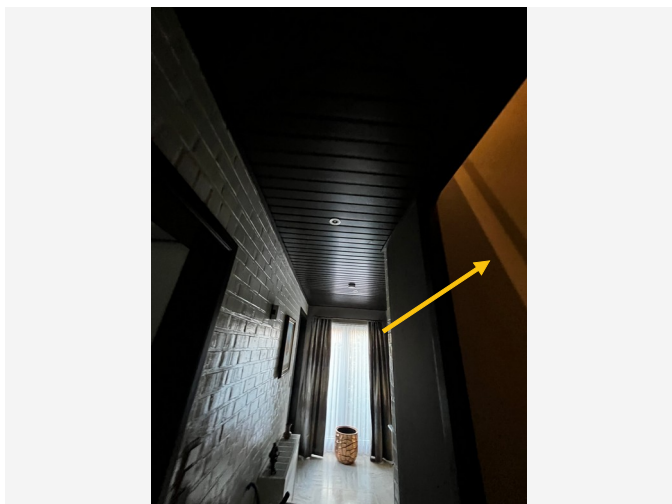
Er werden voorzetwanden (valse muren) aangebracht. Als deskundige kan ik geen uitspraak doen over eventuele asbestverdachte toepassingen die aanwezig zijn of verborgen zitten achter de voorzetwanden. Bij renovaties, sloop of verbouwingen is het aan te raden een destructieve asbestinventaris op te stellen voor deze ruimtes.

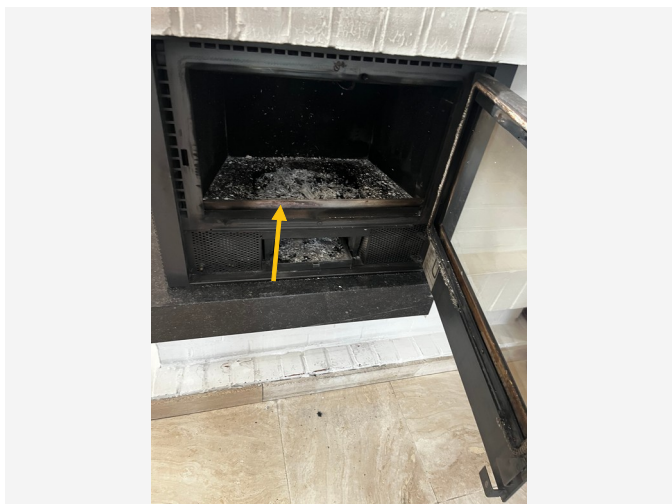
Op de houtkachel in leefruimte is geen bouwjaar aanwezig. De kachel kan mogelijk asbesthoudende materialen bevatten. Dit in de kachel zelf als in de schouw voor afvoer van rookgassen. Bij afbraakwerken van de kachel is voorzichtigheid geboden en wordt een voorgegaan onderzoek aangeraden. Het kachelkoord aanwezig op de deur van de kachel is wordt niet opgenomen als asbestverdacht. door expertises kan ik zien dat dit koord niet asbestverdacht is.

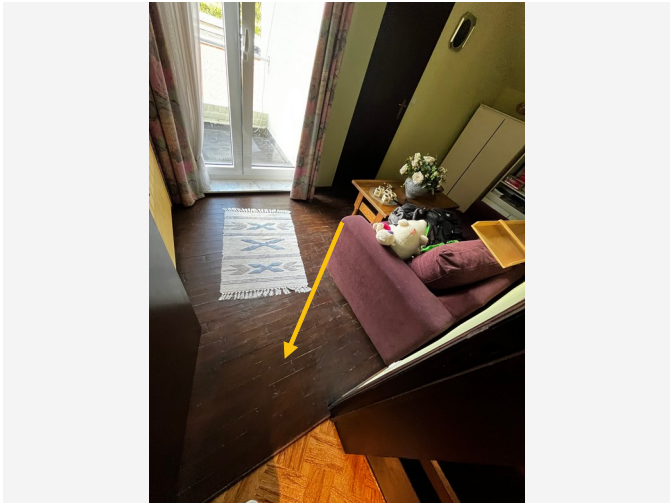
De vloer is bedekt met plaatmateriaal. Bij renovatie is voorzichtigheid geboden voor eventueel onderliggende asbestverdacht materialen.

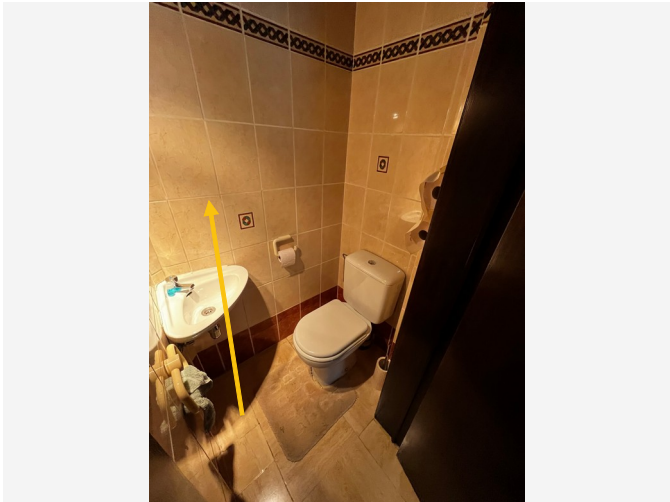
## Fiche 9: Tegellijm faiencen in badkamer, keuken en toilet

In de keuken, toilet en badkamers werden faiencen aan de muren opgemerkt. Deze faiencen kunnen aan de muur geplaatst zijn met asbesthoudende lijm. Tijdens het plaatsbezoek was het niet mogelijk om hier een staal te nemen aangezien het over een niet-destructief onderzoek gaat. Bij renovatiewerken is voorzichtigheid geboden wat betreft de faiencen.

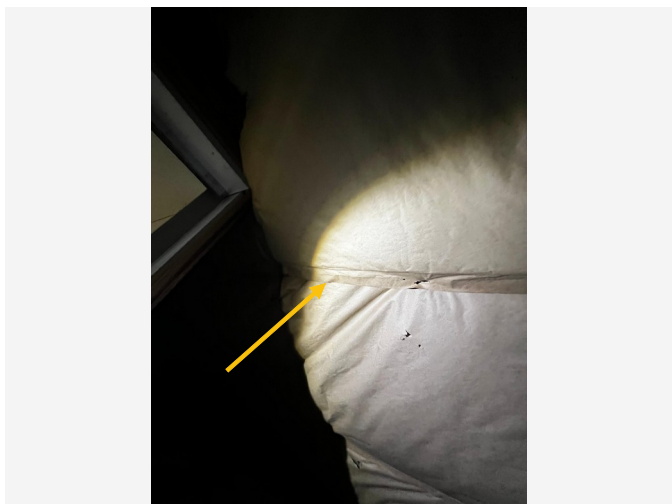
Tijdens de visuele inspectie werd vastgesteld dat de onderdakplaten niet zichtbaar zijn door de aanwezigheid van isolatie. Bij renovatie is een destructief onderzoek nodig om mogelijk een onderdak met asbestverdachte platen uit te sluiten.

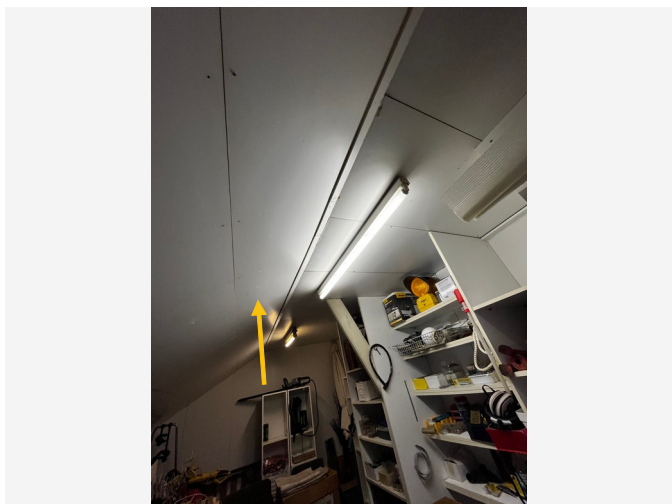
De plafonds zijn gemaakt van niet-asbestverdachte materialen (bijvoorbeeld laminaat, gyproc, ...), deze toepassingen zijn niet asbestverdacht. We hebben echter niet kunnen vaststellen of er mogelijk asbestverdachte of asbesthoudende materialen achter deze toepassingen aanwezig zijn. Bij renovatie of sloop is het aangeraden om een destructief onderzoek te laten uitvoeren van deze toepassingen.

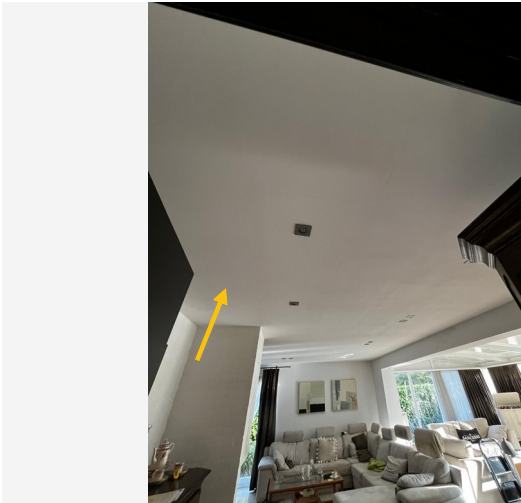
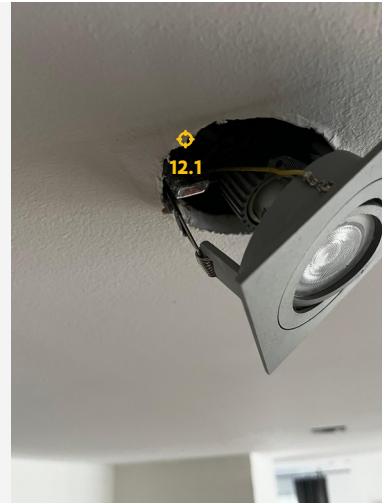
## Fiche 12: Pleisterwerk plafonds

Geen asbest

| # | Type | Referentie | Resultaat |
|---|---|---|---|
| 12.1 | Mengmonster | MM02 | Geen asbest |

| Opmerking | <p>Deze oppervlakte, volumes en gewichten zijn niet gemeten, maar geschat op basis van een benadering van het aanwezig pleisterwerk in alle plafonds ( de opgegeven hoeveelheden mogen niet gebruikt worden als maatstaf van heffing).</p> <p>Er is geen pleisterwerk aan het plafond in het stooklokaal, hier werd geen staal genomen.</p> |

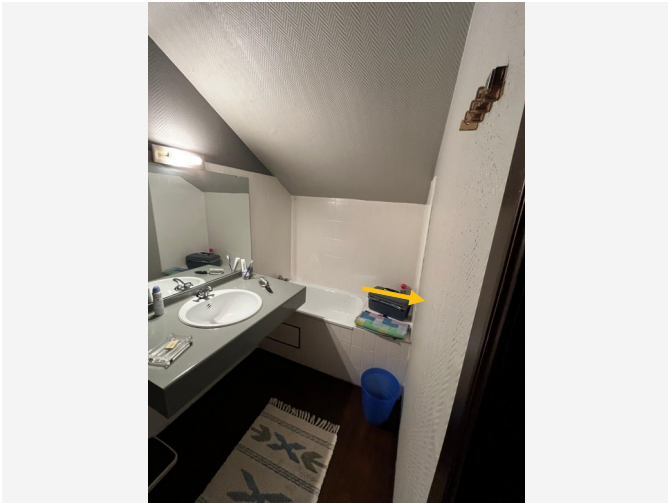
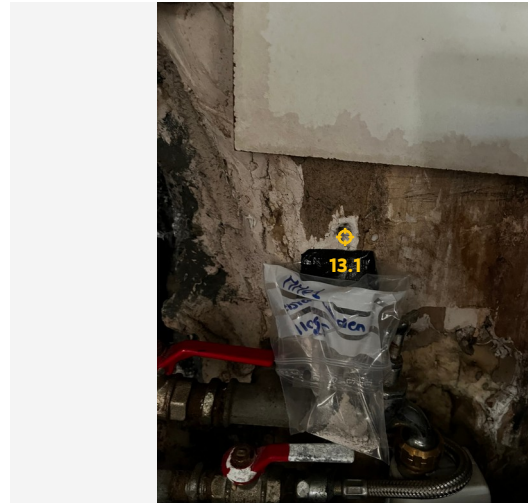
## Fiche 13: Pleisterwerk muren

Geen asbest

| # | Type | Referentie | Resultaat |
|---|---|---|---|
| 13.1 | Mengmonster | M01 | Geen asbest |

| Opmerking | <p>Deze oppervlakte, volumes en gewichten zijn niet gemeten, maar geschat op basis van een benadering van het aanwezig pleisterwerk in alle muren ( de opgegeven hoeveelheden mogen niet gebruikt worden als maatstaf van heffing).</p> <p>Er is geen pleisterwerk aanwezig in de stookruimte, hier werd geen staal genomen.</p> |
