# Asbestinventarisatetest

Parklaan 7, 9300 Aalst

Attestnummer : **20250916-000193.000**

**Asbestveilig** (maar mogelijk niet asbestvrij)

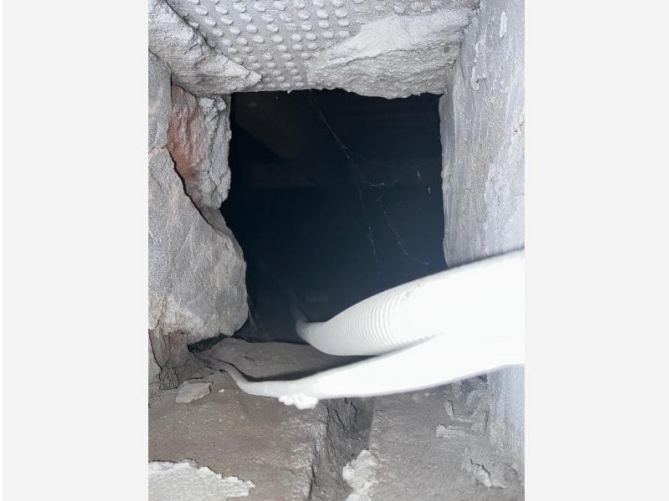
#### Permanente beperking

**Reden:** Het onderzoek kan niet uitgevoerd worden binnen de bepalingen van de Welzijnswet

**Uitleg van de asbestdeskundige:** Hoogte circa 50cm

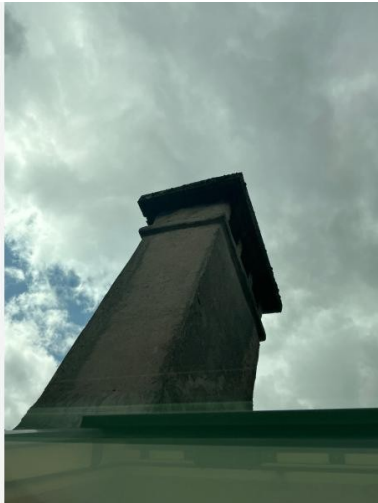
#### Tijdelijke beperking

**Reden:** Er is geen volledige risicobeoordeling mogelijk

**Uitleg van de asbestdeskundige:** De schouwen konden op het moment van de inventarisatie niet volledig nagekeken worden aan de binnenzijde.

Het is mogelijk dat er nog asbesthoudende toepassingen verborgen zitten.

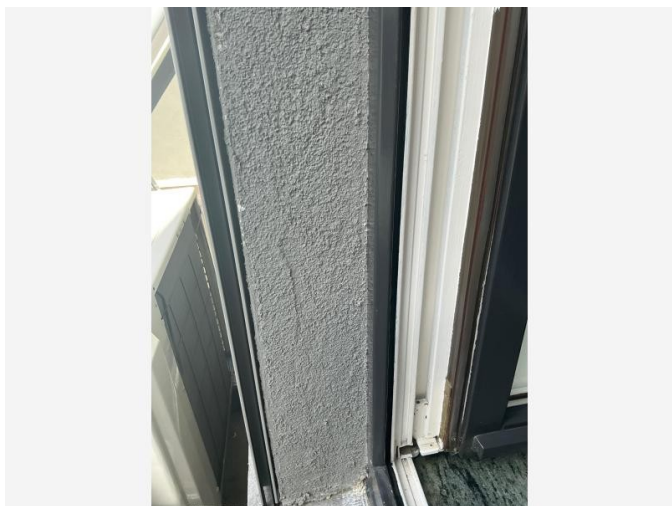
De kit aan de vensters is te recent om asbest verdacht te zijn.

De kit is veerkrachtig en soepel, dit is een indicatie dat dit materiaal niet asbest verdacht is.

De deskundige kan enkel een oordeel vormen over de zichtbare delen van de kit, achterliggende lagen of materialen kunnen nog voorkomen, let hierbij op bij verwijdering. Draag daarom steeds de nodige PBM's bij verwijderingswerken en laat stalen nemen bij twijfel indien men nog oude harde mastiek tegenkomt na verwijdering

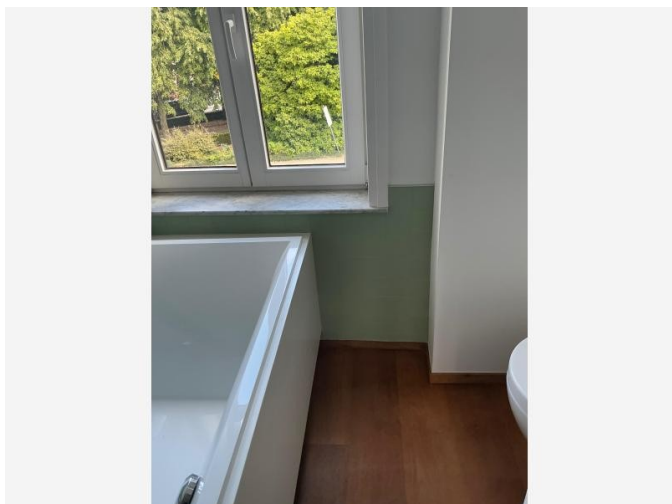
De faiencelijm kon niet getest worden zonder de tegels zelf te beschadigen.  
Bijkomend destructief onderzoek is nodig.

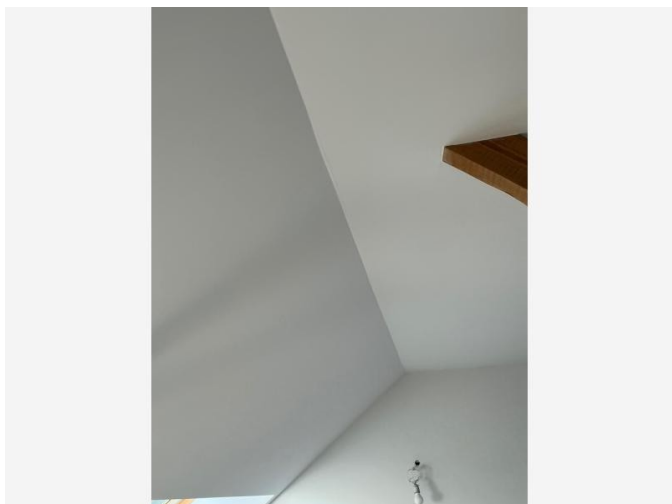
De plafonds zijn verlaagd met hout/gipsplaat/pvc en dus niet asbestverdacht.

Het is echter mogelijk dat hierachter wel nog pleisterwerk of een andere asbestverdachte toepassing aanwezig is, dit kon niet getest worden in een niet-destructief onderzoek.

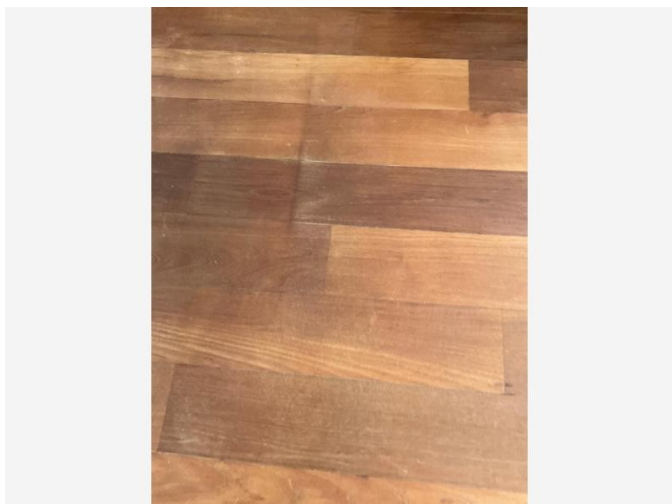
De vloerbekledingen/tegels zijn niet asbest verdacht.

Het is goed mogelijk dat er nog oude vloerbekleding/tegels onder de huidige verborgen zitten.

Deze werden niet getest. Bijkomend onderzoek bij renovaties is aangewezen.

de deskundige kan geen uitspraak doen over mogelijk asbestverdachte de onderliggende materialen, dit behoort tot een destructief onderzoek

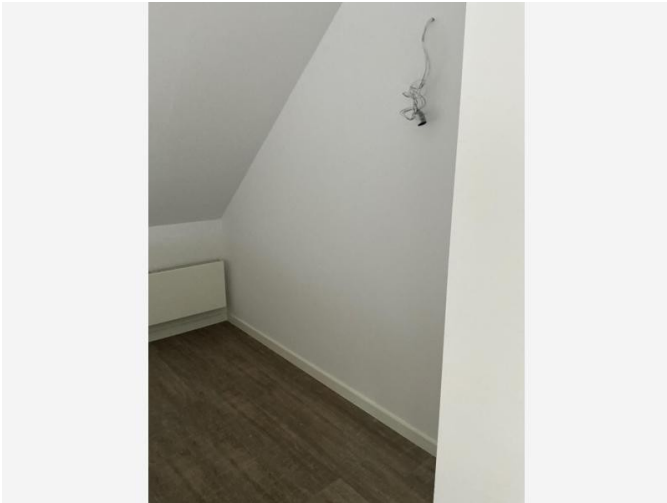
Er zijn valse wanden aanwezig uit hout/gipsplaat/pvc en dus niet asbestverdacht.

Het is echter mogelijk dat hierachter wel nog pleisterwerk of een andere asbestverdachte toepassing aanwezig is, dit kon niet getest worden in een niet-destructief onderzoek.

Er zijn valse wanden aanwezig uit hout/pvc/gipsplaat en worden als niet asbest verdacht beschouwd, info: (indien de gipsplaten geplaatst zijn in de jaren 70 kan de vulpasta tussen de platen asbest bevatten, dit is zeer moeilijk te detecteren indien deze overschilderd of behangen zijn.)

De deskundige kan ook geen uitspraak doen over achterliggend asbest verdacht materiaal die zich mogelijk achter deze wanden bevinden, dit kon niet getest worden in een niet destructief onderzoek

Bij werken dient men de voegnaden op te sporen en hiervan een staal te nemen ( !!! enkel bij gipsplaten van de jaren 70 !!!! )

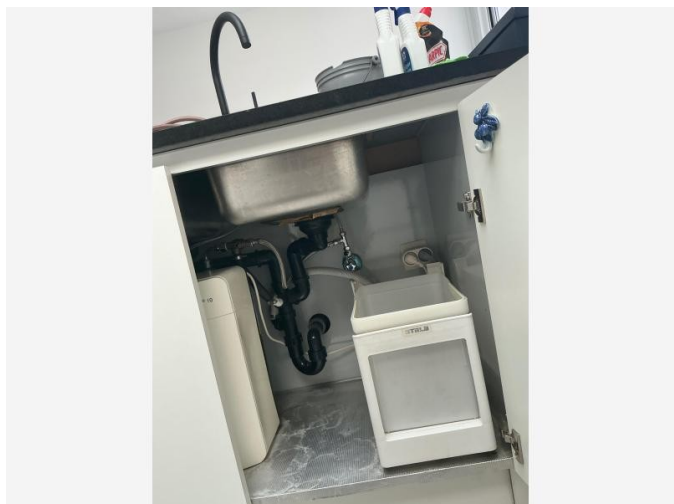
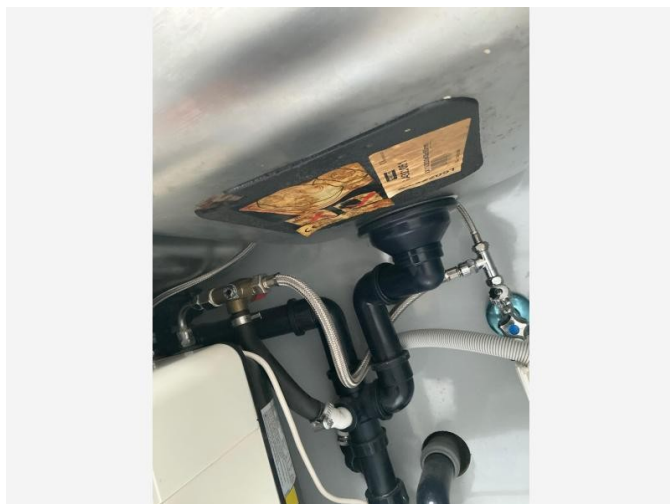
Geen asbest

| Opmerking | teerhoudende laag onder wasbak |

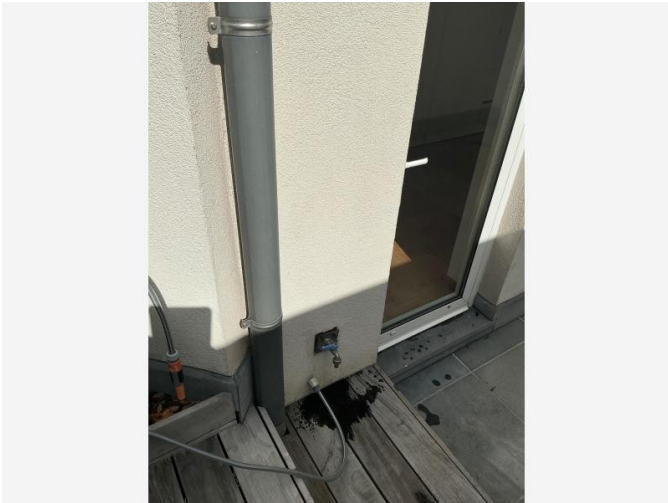
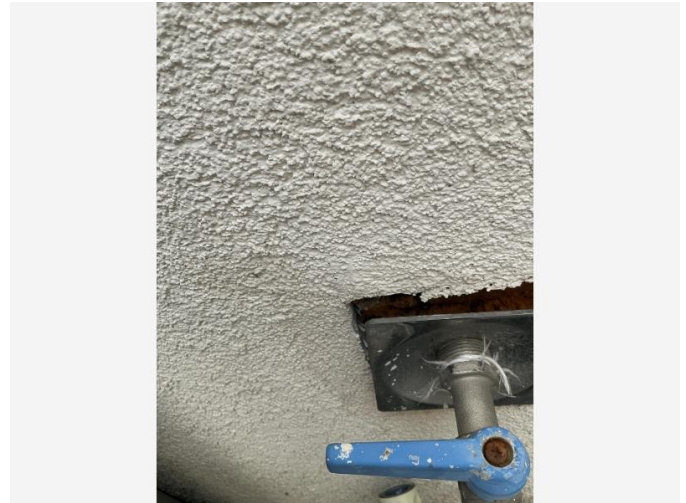
## Fiche 10: Crepi

Geen asbest

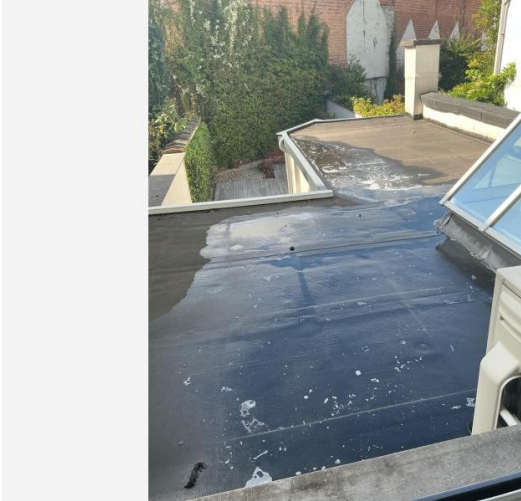
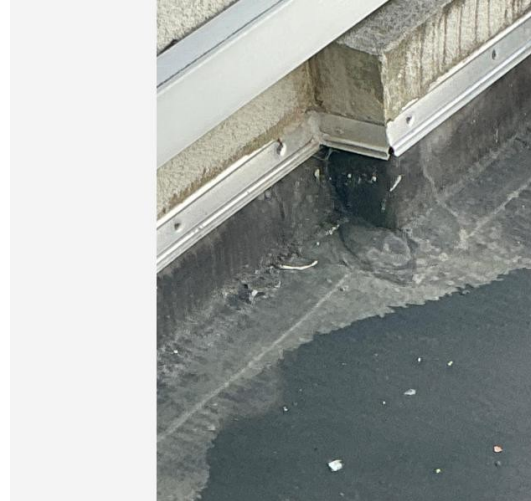
## Fiche 11: 011 roofing plat dak

Geen asbest

| Opmerking | Enkel de toplaag kon getest worden, onderliggende/oudere dakbedekkingen kunnen alsnog asbest bevatten. |

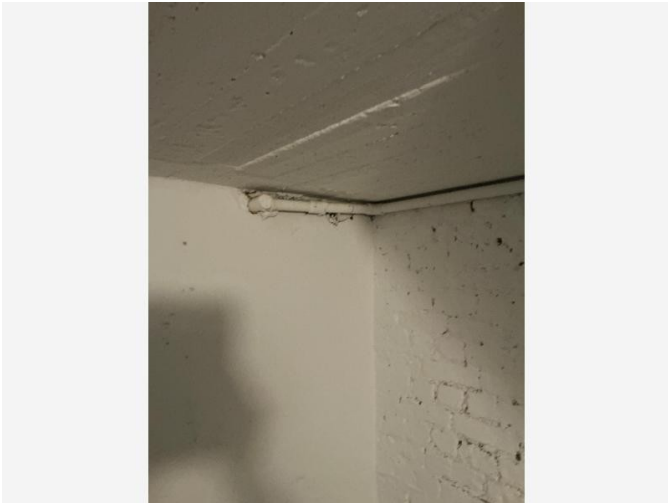
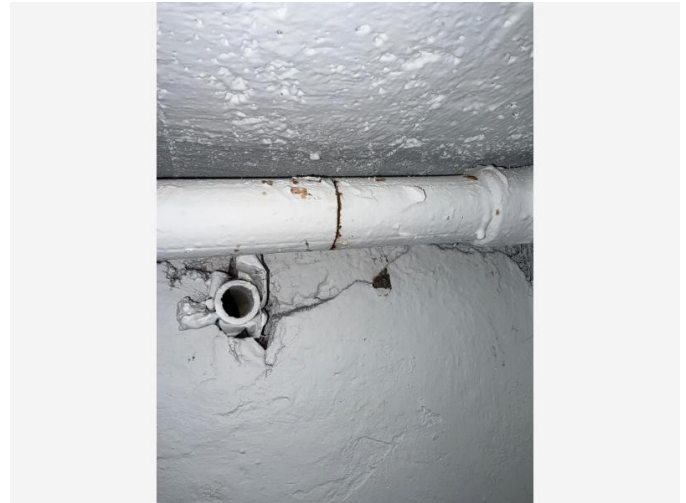
## Fiche 12: Cementering kelder

Geen asbest

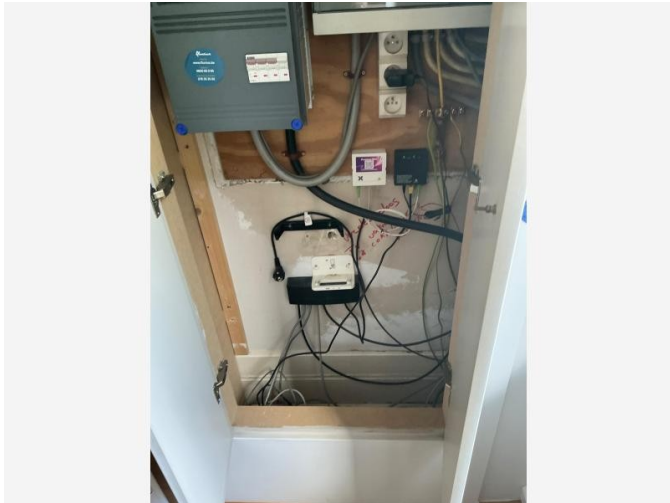
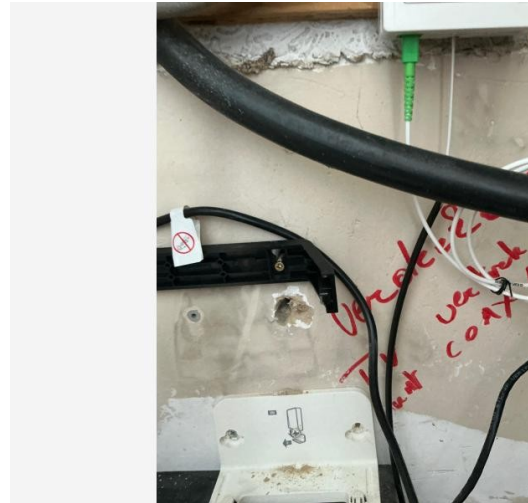
## Fiche 13: 001 pleisterwerk muren

Geen asbest

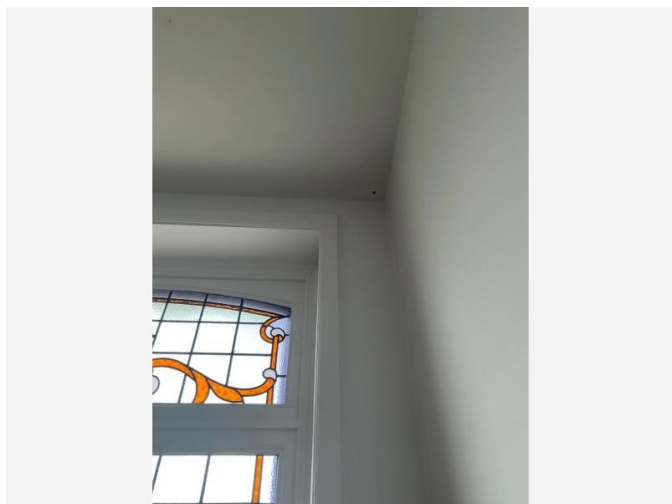
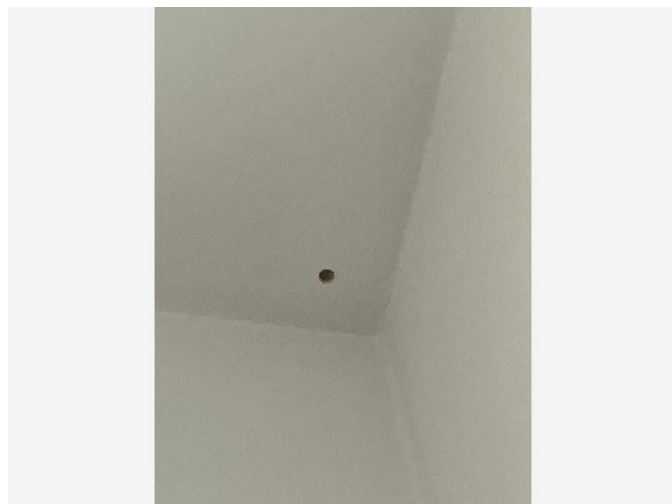
## Fiche 14: 002 pleisterwerk plafond

Geen asbest
