# Asbestinventarisatattest

Rodekruislaan 3/16, 2600 Antwerpen

Attestnummer : 20250415-000226.000

Uitgegeven op : 15.04.2025

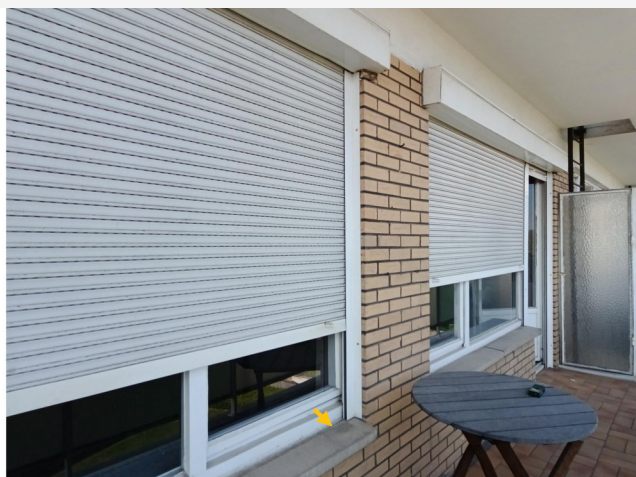
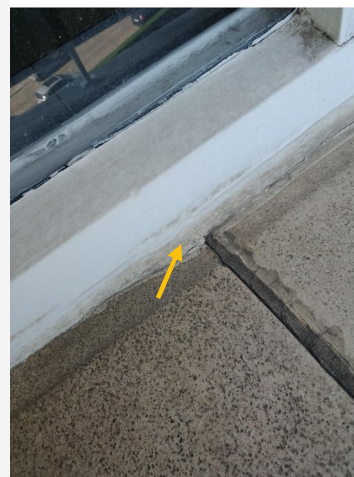
Het asbestmateriaal valt onder de mijlpaal van 2040.

| Eindbeoordeling materiaalrisico | Laag materiaalrisico en/of verlaagde kans op vezelvrijgave |

| Gebondenheid | Categorie 1: hechtgebonden in oorsprong |
| Asbestsoort (vezeltype) | Crocidoliet aanwezig |
| Asbestconcentratie | Laag (< 50%) |
| Afschermingsgraad van het gehele materiaal | Geheel of deels vrij aan de buitenlucht |
| Toestand van het materiaal | Licht beschadigd, licht verweerd. Intact calciumsilicaatmateriaal of categorie III 'gebondenheid' |

| Beschrijving | Kitramen (tussen glas en profiel) |

Zorgvuldig beheren

- Zorg voor een veilig beheer. Vermijd het beschadigen van het asbestmateriaal. Controleer de toestand jaarlijks op wijzigingen.
- Voer bijkomende staalname(s) uit.

- Eenvoudige handelingen: enkel door erkend asbestverwijderaar  
Stofverspreiding verhinderen tijdens werken

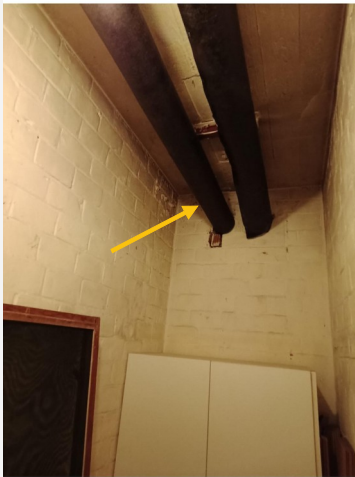
De leidingisolatie in de gemeenschappelijke kelderruimte kan asbesthoudend zijn en dient daarom opgenomen te worden als onderdeel van het asbestverdachte gemeenschappelijke gedeelte.

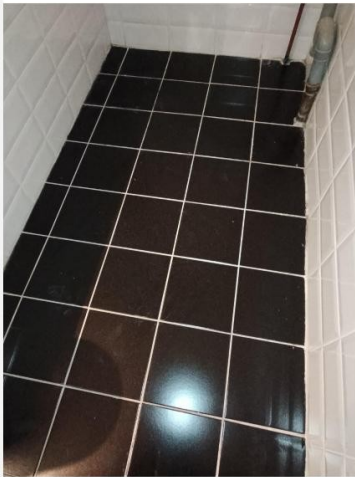
Tegels met zwarte tegellijm aan de achterkant kunnen mogelijk asbest bevatten. Het is niet mogelijk om een niet-destructief monster te nemen.

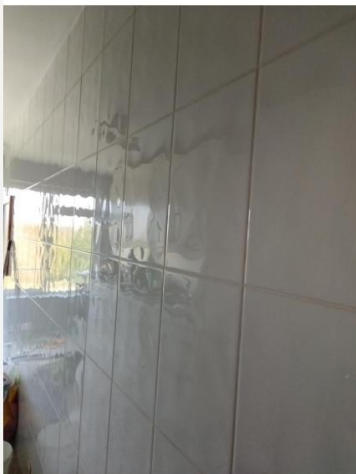
Tegels met zwarte tegellijm aan de achterkant kunnen mogelijk asbest bevatten. Het is niet mogelijk om een niet-destructief monster te nemen.

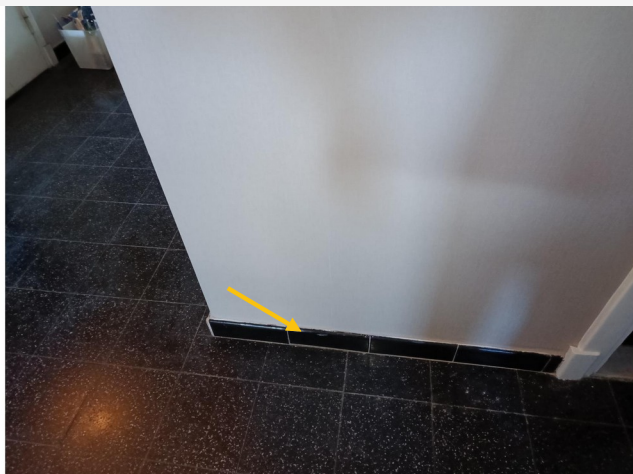
Tegels met zwarte tegellijm aan de achterkant kunnen mogelijk asbest bevatten. Het is niet mogelijk om een niet-destructief monster te nemen.

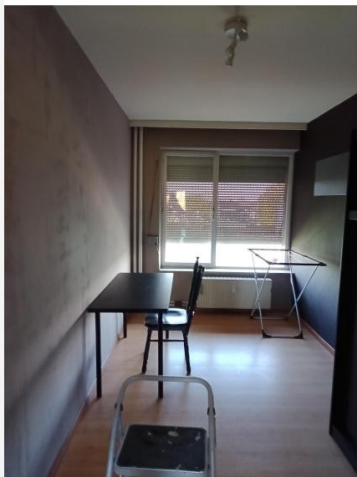
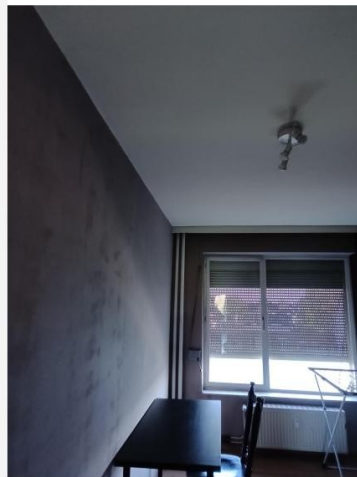
## Fiche 6: Pleisterwerk muren

Geen asbest

| # | Type | Referentie | Resultaat |
|---|---|---|---|
| 6.1 | Mengmonster | 25623-1 | Geen asbest |

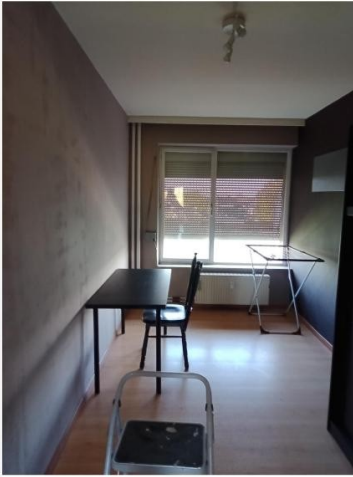
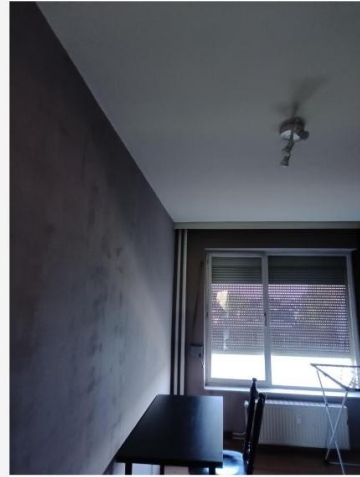
## Fiche 7: Pleisterwerk plafonds

Geen asbest

| # | Type | Referentie | Resultaat |
|---|---|---|---|
| 7.1 | Mengmonster | 25623-2 | Geen asbest |
