# Asbestinventarisatattest

Jozef Kenneslei 20, 2610 Antwerpen

Attestnummer : 20250702-000249.000

Uitgegeven op : 02.07.2025

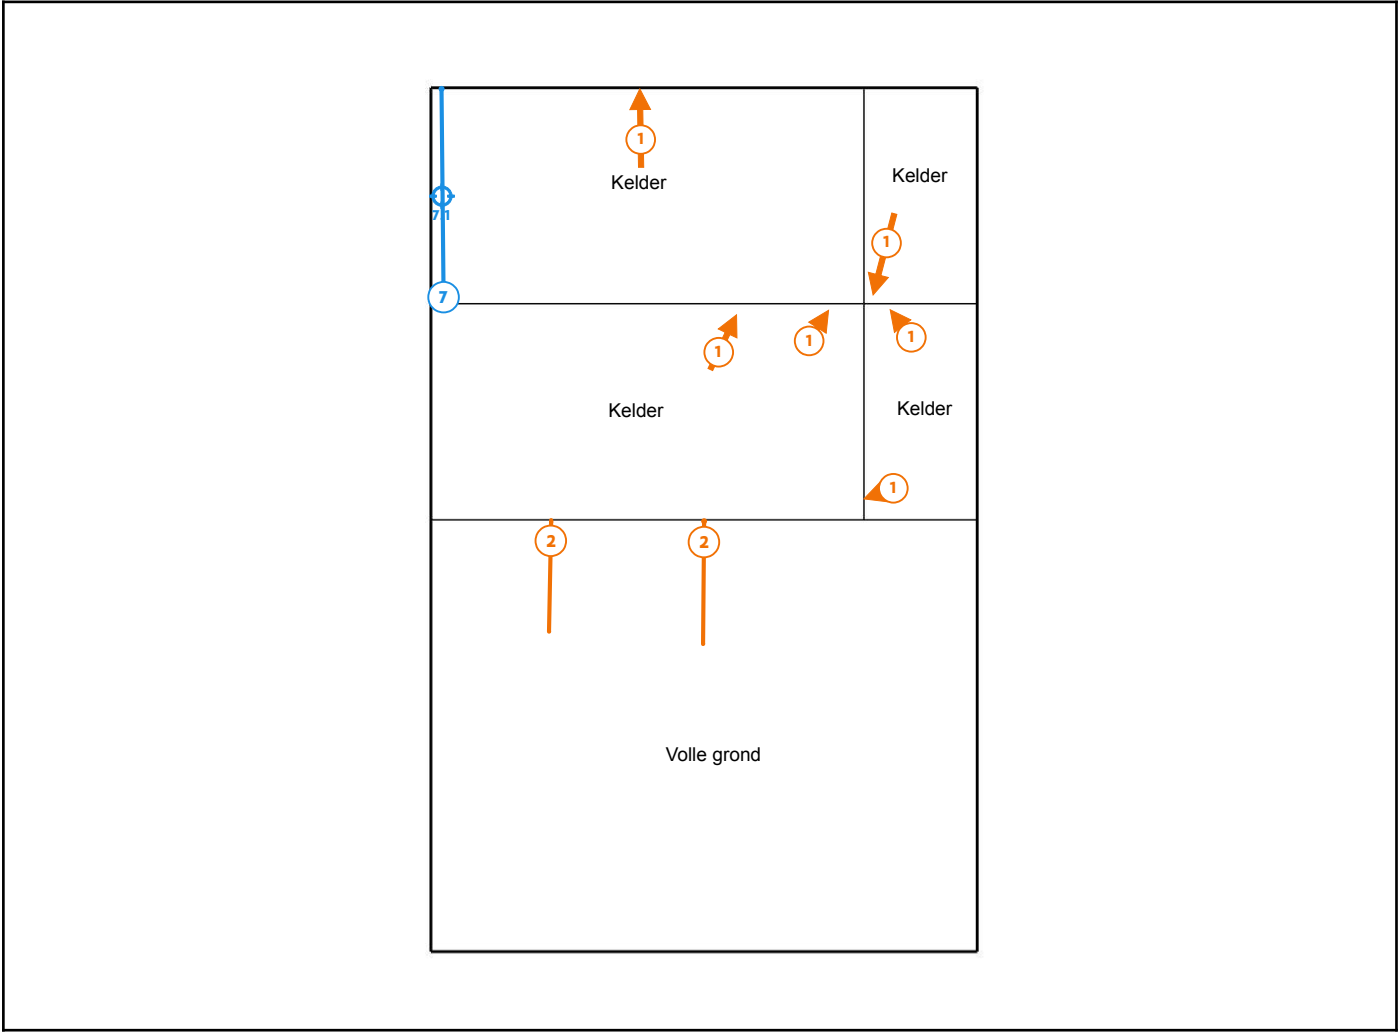
# Plan 1.9: Kelder

| Beschrijving | Type | Actie |
|---|---|---|
| 1. Bakeliet schakelaars/stopcontacten | Asbestmateriaal | Verwijderen |
| 2. Cementbuis | Asbestmateriaal | Verwijderen |

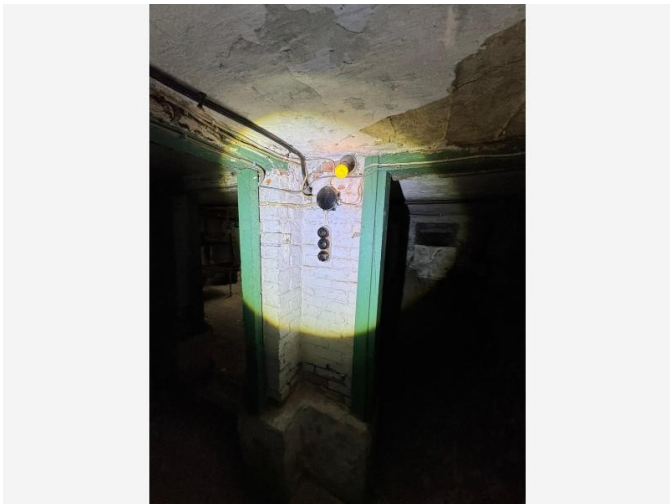
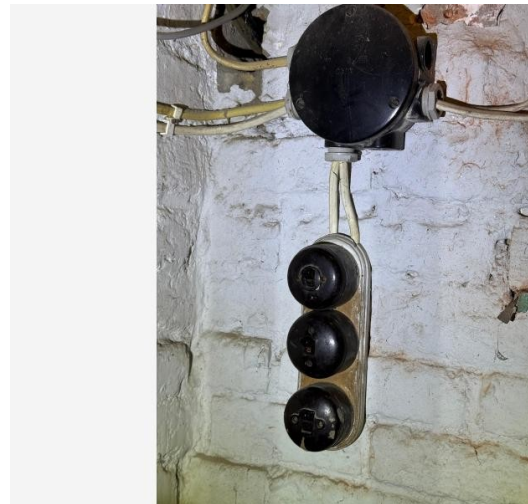
| Fiche 1: Bakeliet schakelaars/stopcontacten..... | 19 |

Het asbestmateriaal valt onder de mijlpaal van 2040.

Verwijderen

| Eindbeoordeling materiaalarisico | Verhoogd materiaalarisico en/of verhoogde kans op vezelvrijgave |

| Asbestsoort (vezeltype) | Crocidoliet aanwezig |
| Toestand van het materiaal | Licht beschadigd, licht verweerd. Intact calciumsilicaatmateriaal of categorie III 'gebondenheid' |

| Beschrijving | Bakeliet schakelaars/stopcontacten |
| Asbestmateriaal | Plaat, paneel, tablet - Type Bakeliet |

- Zorg voor een veilig beheer. Vermijd het beschadigen van het asbestmateriaal. Controleer de toestand jaarlijks op wijzigingen.
- Voer bijkomende staalname(s) uit.

- Eenvoudige handelingen: mag via doe-het-zelf of door werknemer(s) met opleidingsattest eenvoudige handelingen  
Deze toepassing kan door een aannemer die over een opleidingsattest eenvoudige handelingen beschikt of door een particulier (doe-het-zelf), verwijderd worden indien er geen verhoogd risico op vrijgave van asbestvezels (max. concentratie 0,01 vezels/cm<sup>3</sup> - CODEX Art. VI.3-54) ontstaat en de toepassing voorafgaand wordt gefixeerd/bevochtigd; de individuele elementen zonder machinale werktuigen (boormachine, slijpschijf, hogedrukreiniger,...) en zonder breken of gooien een voor een losgemaakt worden; en ten slotte dubbel en luchtdicht verpakt weggevoerd worden naar een erkend afvalpunt (recyclagepark).

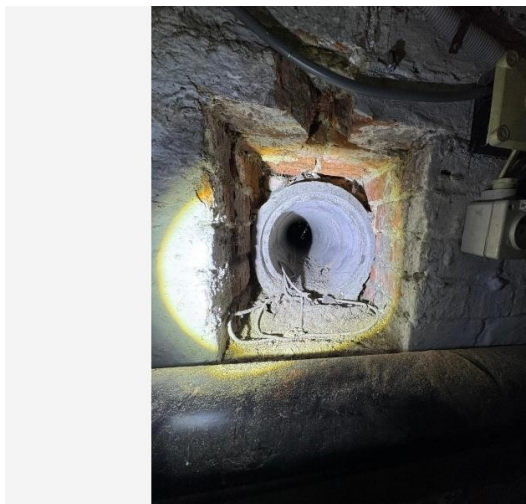
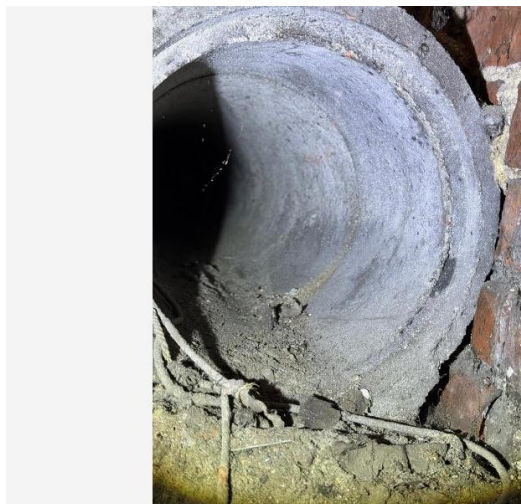
| Fiche 2: Cementbuis..... | 22 |

Het asbestmateriaal valt onder de mijlpaal van 2040.

Verwijderen

| Eindbeoordeling materiaalrisico | Verhoogd materiaalrisico en/of verhoogde kans op vezelvrijgave |

| Asbestsoort (vezeltype) | Crocidoliet aanwezig |
| Toestand van het materiaal | Licht beschadigd, licht verweerd. Intact calciumsilicaatmateriaal of categorie III 'gebondenheid' |

| Beschrijving | Cementbuis |
| Asbestmateriaal | Buis, koker, leiding, pijp, doorvoer |

- Zorg voor een veilig beheer. Vermijd het beschadigen van het asbestmateriaal. Controleer de toestand jaarlijks op wijzigingen.

- Eenvoudige handelingen: mag via doe-het-zelf of door werknemer(s) met opleidingsattest eenvoudige handelingen  
Deze toepassing kan door een aannemer die over een opleidingsattest eenvoudige handelingen beschikt of door een particulier (doe-het-zelf), verwijderd worden indien er geen verhoogd risico op vrijgave van asbestvezels (max. concentratie 0,01 vezels/cm<sup>3</sup> - CODEX Art. VI.3-54) ontstaat en de toepassing voorafgaand wordt gefixeerd/bevochtigd; de individuele elementen zonder machinale werktuigen (boormachine, slijpschijf, hogedrukreiniger,...) en zonder breken of gooien een voor een losgemaakt worden; en ten slotte dubbel en luchtdicht verpakt weggevoerd worden naar een erkend afvalpunt (recyclagepark).

- Eenvoudige handelingen: enkel door erkend asbestverwijderaar  
Indien bovenstaande criteria worden overschreden:

Deze toepassing kan enkel door een erkende asbestverwijderaar verwijderd worden omdat er hier automatisch een verhoogd risico op vrijgave van asbestvezels (max. concentratie 0,01 vezels/cm<sup>3</sup> - CODEX - Art. VI.3-54) ontstaat. (Bron: VLAREM II: 6.4.0.1 par1, par2 en par3). Een erkend asbestverwijderaar moet ingeschakeld worden voor deze toepassingen die niet (kunnen) worden verwijderd door de couveuzezakmethode, door hermetische zone of door de materialen beschreven in VlareM II, art. 6.4.0.1 par2. (Bron: Leidraad bij het Inspectieprotocol)

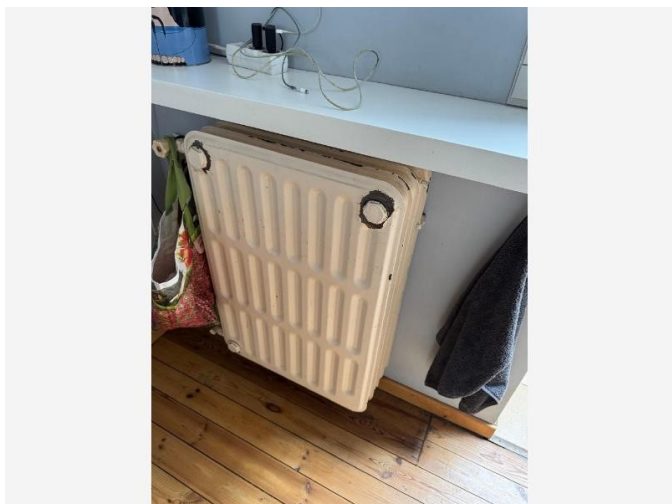
| Fiche 3: Oude radiatoren..... | 27 |

De radiatoren bevatten mogelijk asbesthoudende pakkingen en/of elementen. Laat ze onderzoeken bij onderhoud of vervanging.

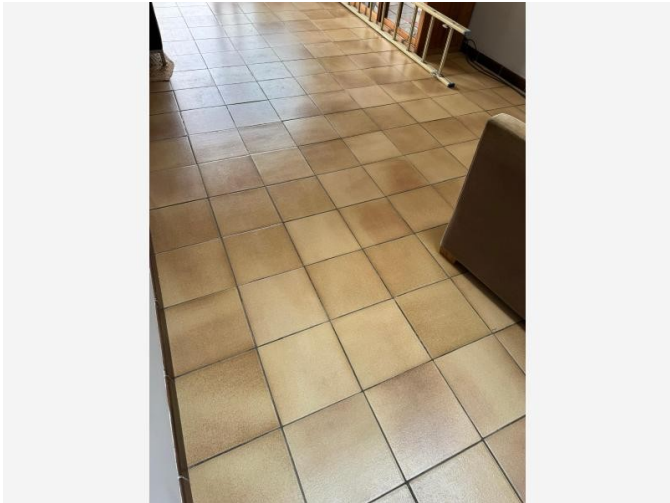
| Fiche 4: Lijm laag vloertegels..... | 28 |

Staalname zonder uitbreiding naar een destructief onderzoek is niet mogelijk. Laat de tegels onderzoeken bij werken.

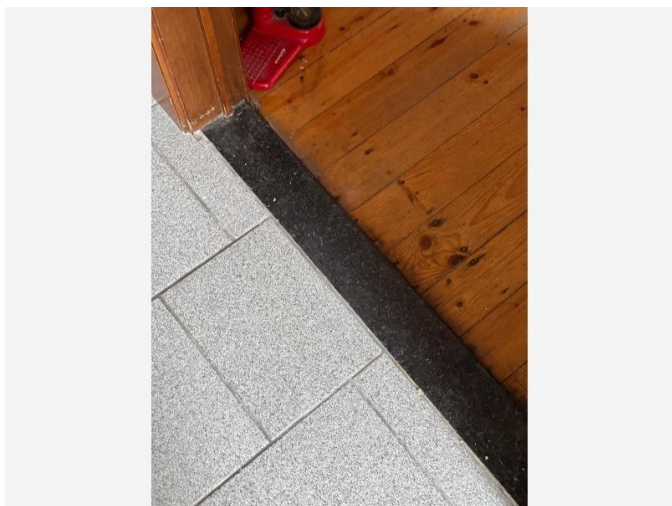
| Fiche 5: Dorpels..... | 29 |

De dorpels zijn van natuursteen.

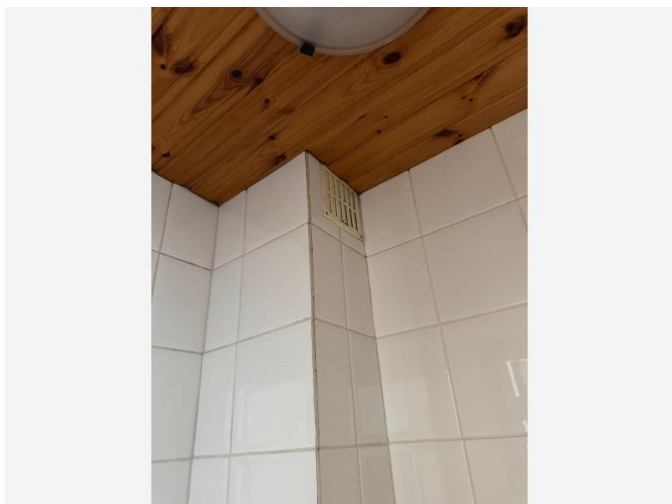
| Fiche 6: Lijm laag tegels..... | 30 |

Binnenwanden en/of plafonds afgewerkt met een intacte laag faiencetegels zonder zichtbare beschadigingen. Inspectie van de onderliggende lijmlaag of tegels zelf is niet mogelijk zonder uitbreiding naar een destructief onderzoek.

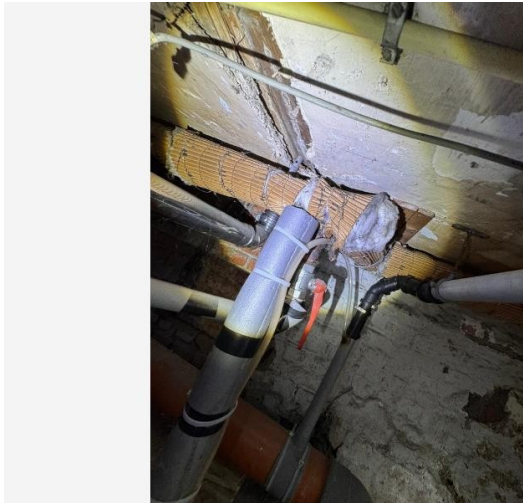
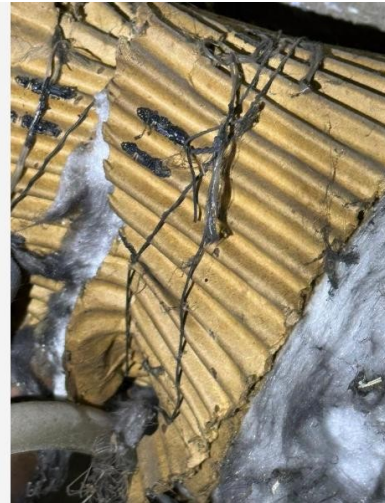
## Fiche 7: Leidingisolatie (karton)

Geen asbest

| # | Type | Referentie | Resultaat |
|---|---|---|---|
| 7.1 | Mengmonster | 1.00 | Geen asbest |

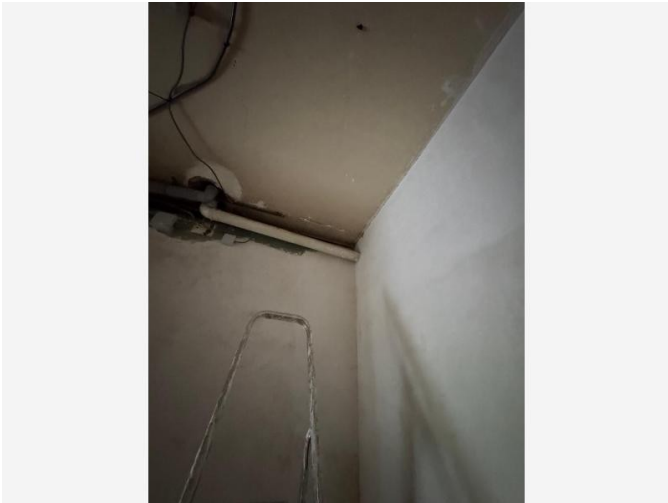
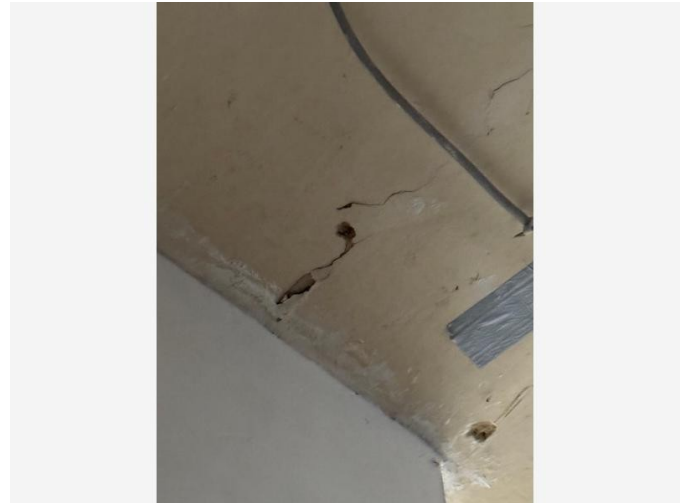
## Fiche 8: Pleisterwerk plafonds

Geen asbest

| # | Type | Referentie | Resultaat |
|---|---|---|---|
| 8.1 | Mengmonster | 0.02 | Geen asbest |

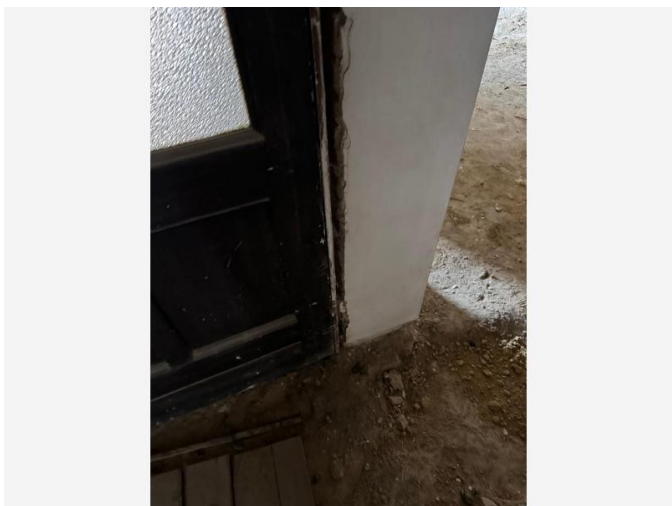
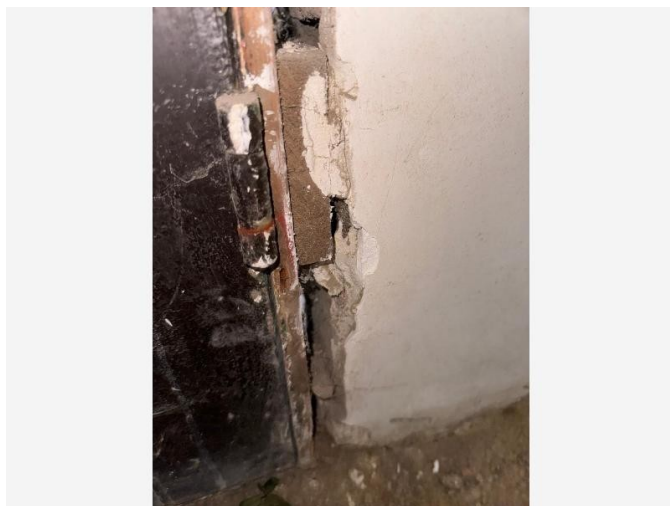
## Fiche 9: Pleisterwerk wanden

Geen asbest

| # | Type | Referentie | Resultaat |
|---|---|---|---|
| 9.1 | Mengmonster | 0.01 | Geen asbest |

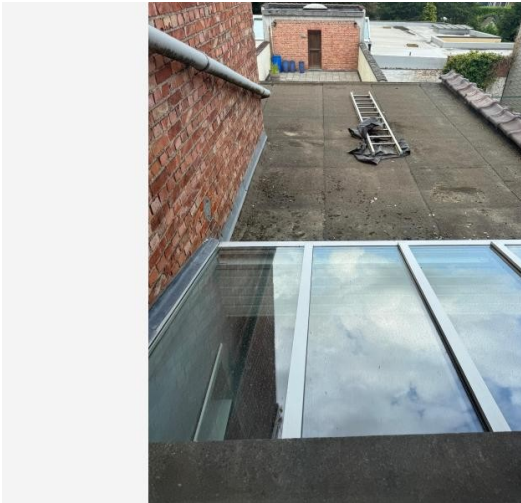
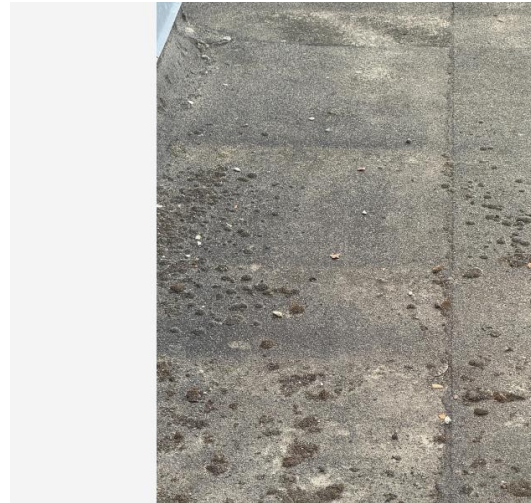
## Fiche 10: Roofing plat dak

Geen asbest

| Opmerking | De puntstaal van de roofing is niet representatief voor de gehele dakbedekking. Staalname tot op de primaire drager is niet mogelijk zonder structurele gevolgschade (lekken,...). Het is aangewezen om bij een wijziging van de toestand door bv afbraak of renovatie, bijkomend onderzoek (met eventueel extra staalname) uit te voeren op onderliggende/ingesloten materialen. |
