# Asbestinventarisatetest

Jozef Mattheessensstraat 35, 2540 Hove

Attestnummer : 20250707-000085.000

**Niet-asbestveilig**

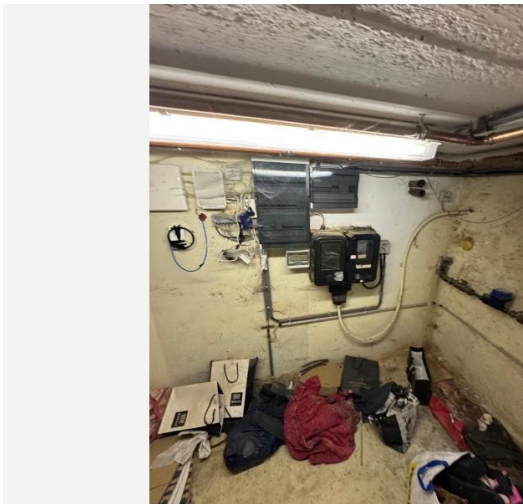
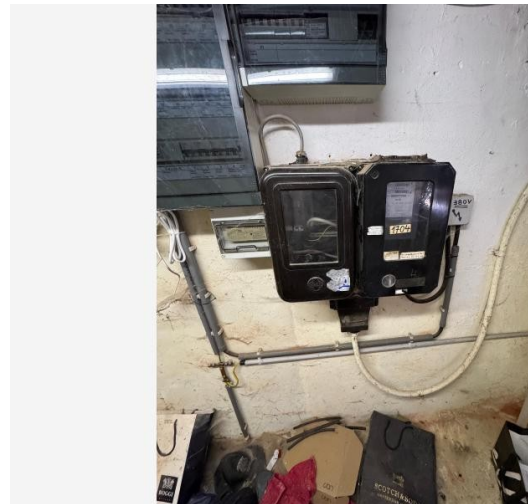
Het asbestmateriaal valt onder de mijlpaal van 2040.

Verwijderen

| Eindbeoordeling materiaalarisico | Verhoogd materiaalarisico en/of verhoogde kans op vezelvrijgave |

| Asbestsoort (vezeltype) | Crocidoliet aanwezig |
| Toestand van het materiaal | Licht beschadigd, licht verweerd. Intact calciumsilicaatmateriaal of categorie III 'gebondenheid' |

| Beschrijving | Bakeliet schakelaars/stopcontacten |

- Zorg voor een veilig beheer. Vermijd het beschadigen van het asbestmateriaal. Controleer de toestand jaarlijks op wijzigingen.
- Voer bijkomende staalname(s) uit.

- Eenvoudige handelingen: mag via doe-het-zelf of door werknemer(s) met opleidingsattest eenvoudige handelingen  
Deze toepassing kan door een aannemer die over een opleidingsattest eenvoudige handelingen beschikt of door een particulier (doe-het-zelf), verwijderd worden indien er geen verhoogd risico op vrijgave van asbestvezels (max. concentratie 0,01 vezels/cm<sup>3</sup> - CODEX Art. VI.3-54) ontstaat en de toepassing voorafgaand wordt gefixeerd/bevochtigd; de individuele elementen zonder machinale werktuigen (boormachine, slijpschijf, hogedrukreiniger,...) en zonder breken of gooien een voor een losgemaakt worden; en ten slotte dubbel en luchtdicht verpakt weggevoerd worden naar een erkend afvalpunt (recyclagepark).

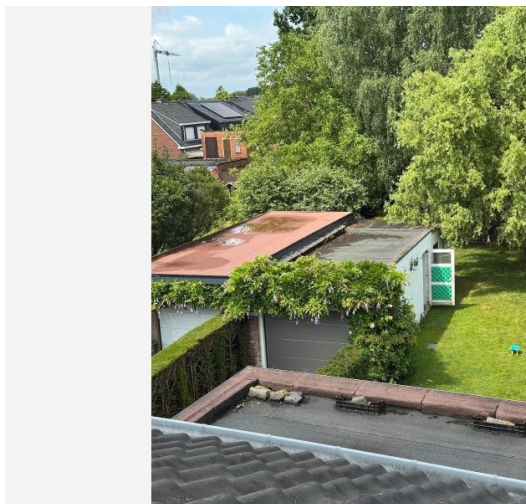
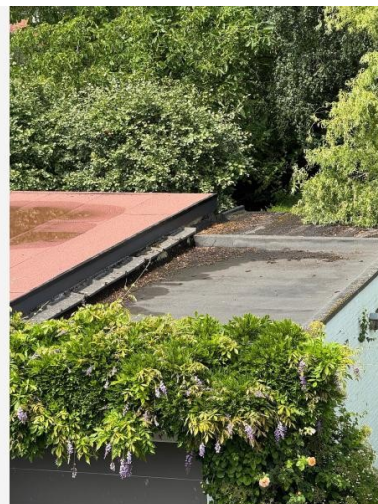
Het asbestmateriaal valt onder de mijlpaal van 2040.

Zorgvuldig beheren

| Eindbeoordeling materiaalarisico | Laag materiaalarisico en/of verlaagde kans op vezelvrijgave |

| Asbestsoort (vezeltype) | Alleen chrysotiel |
| Toestand van het materiaal | Licht beschadigd, licht verweerd. Intact calciumsilicaatmateriaal of categorie III 'gebondenheid' |

| Beschrijving | Roofing plat dak |

- Zorg voor een veilig beheer en verwijder dit asbestmateriaal wanneer het bij werken eenvoudig bereikbaar wordt. Controleer de toestand jaarlijks op wijzigingen.

- Eenvoudige handelingen: mag via doe-het-zelf of door werknemer(s) met opleidingsattest eenvoudige handelingen  
Deze toepassing kan door een aannemer die over een opleidingsattest eenvoudige handelingen beschikt of door een particulier (doe-het-zelf), verwijderd worden indien er geen verhoogd risico op vrijgave van asbestvezels (max. concentratie 0,01 vezels/cm<sup>3</sup> - CODEX Art. VI.3-54) ontstaat en de toepassing voorafgaand wordt gefixeerd/bevochtigd; de individuele elementen zonder machinale werktuigen en zonder breken of gooien een voor een losgemaakt worden; en ten slotte in gesloten verpakking weggevoerd worden naar een erkend afvalpunt (recyclagepark).

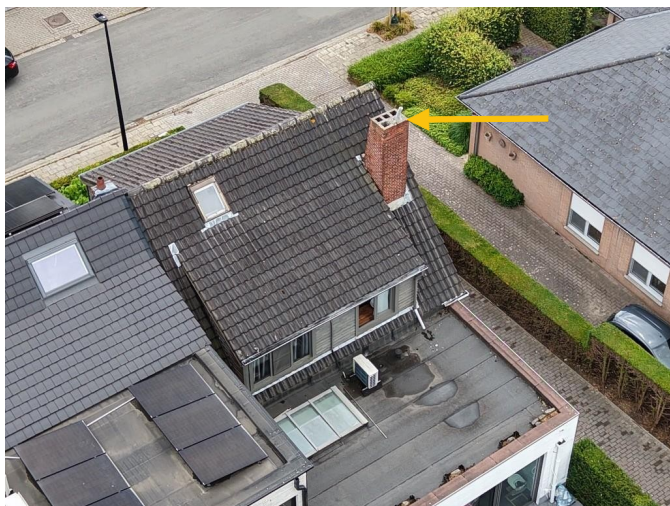
Situeringsfoto

**Reden:** Het te onderzoeken materiaal situeert zich hoger dan 3,50 m te rekenen vanaf een veilige ondergrond

**Uitleg van de asbestdeskundige:** De schouw bevat binnenin mogelijk een asbestcement rookgaskanaal. Laat dit onderzoeken bij eventuele werken.

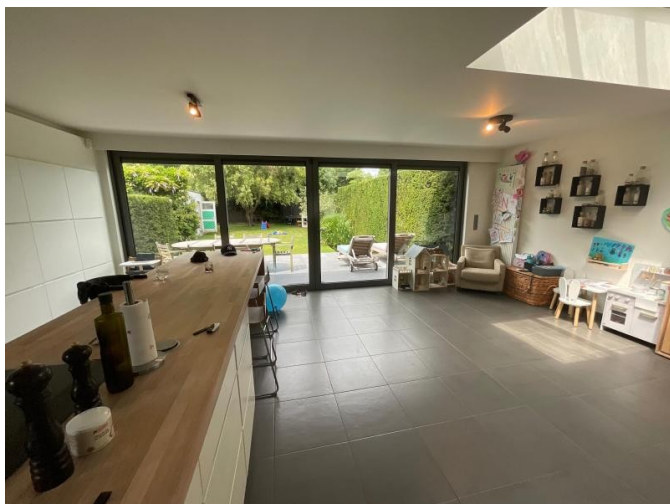
*Situeringsfoto*

**Bouwjaar:** 2007

*Constructies gebouwd vanaf 2001 moeten niet onderzocht worden*

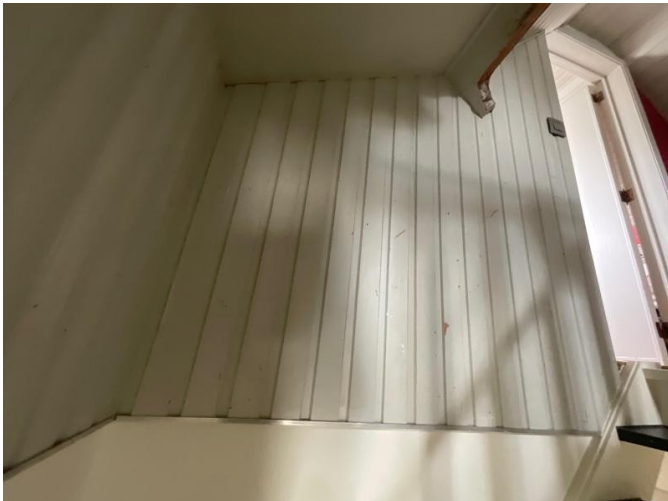
## Fiche 6: Plafonds en muren bestaande uit voorzetpanelen

De plafonds en muren werden afgewerkt met niet-asbestverdachte voorzetpanelen die inspectie van de bedekte structuur (opbouw, pleisterwerk) verhinderen.

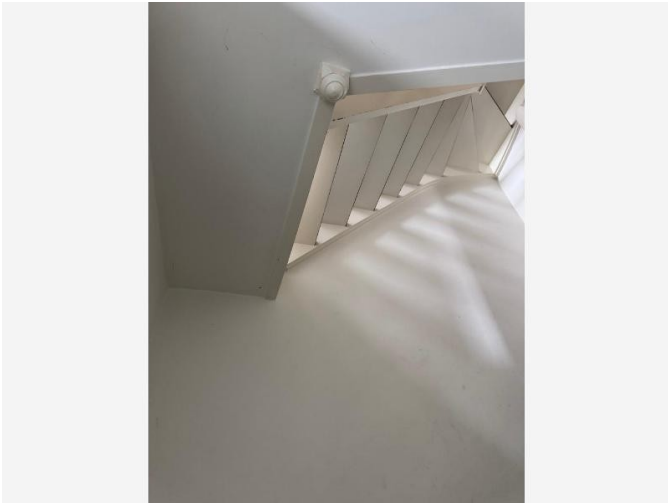
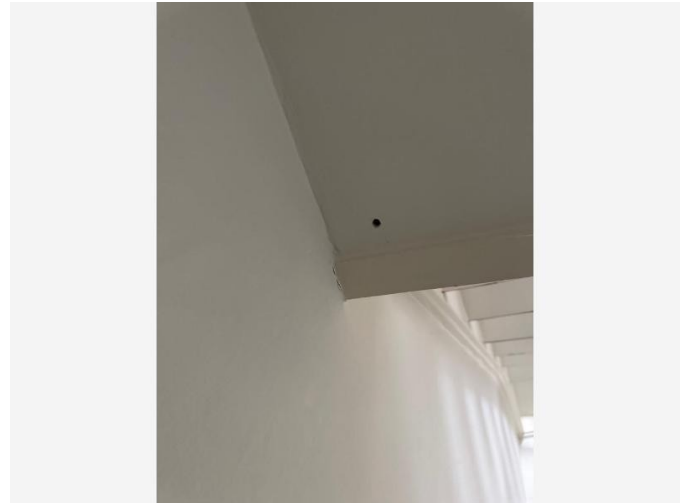
## Fiche 7: Pleisterwerk plafonds

Geen asbest

| # | Type | Referentie | Resultaat |
|---|---|---|---|
| 7.1 | Mengmonster | 0.02 | Geen asbest |

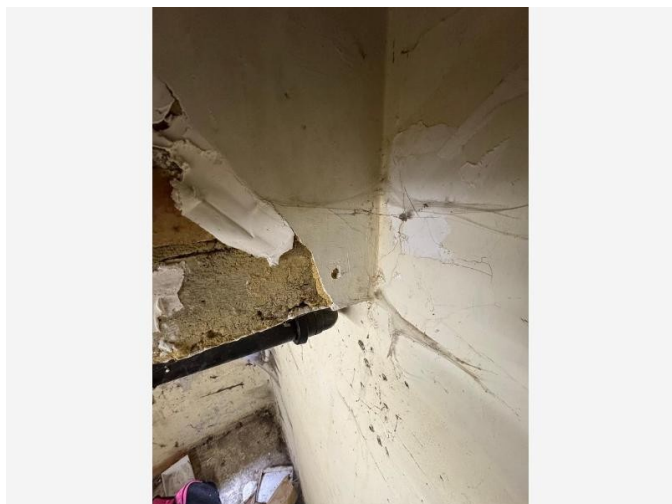
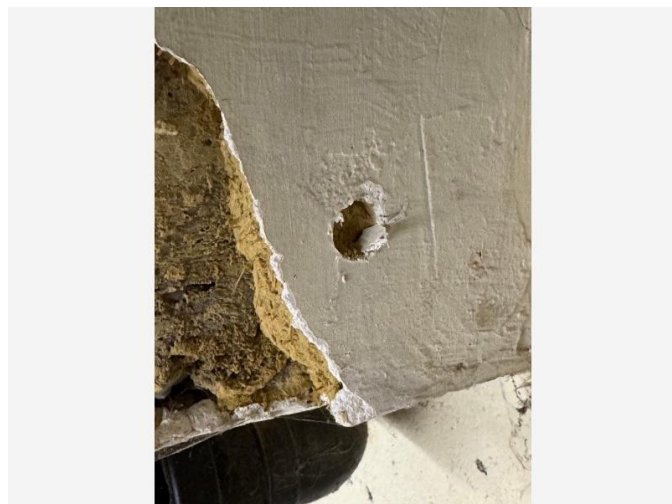
## Fiche 8: Pleisterwerk wanden

Geen asbest

| # | Type | Referentie | Resultaat |
|---|---|---|---|
| 8.1 | Mengmonster | 0.01 | Geen asbest |
