# Asbestinventarisatattest

Nieuwpoortstraat 3, 8600 Diksmuide

Attestnummer : 20250522-000111.000

**Asbestveilig** (maar niet asbestvrij)

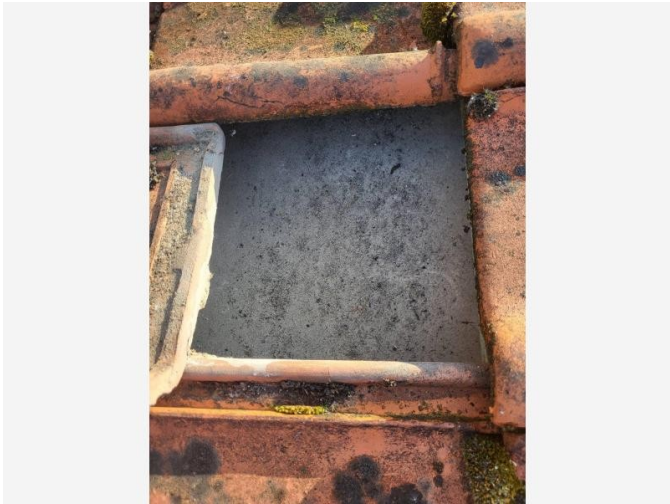
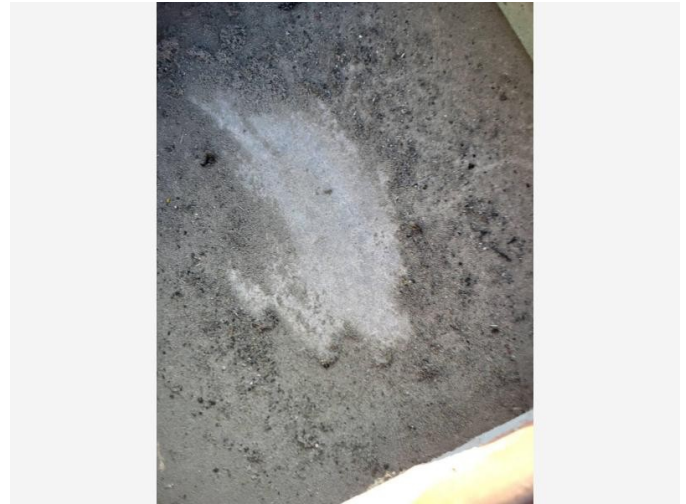
## Conclusie

Het asbestmateriaal valt onder de mijlpaal van 2040.

| Eindbeoordeling materiaalrisico | Zeer laag materiaalrisico en/of zeer lage kans op vezelvrijgave |

| Asbestsoort (vezeltype) | Crocidoliet aanwezig |
| Toestand van het materiaal | Onbeschadigd, niet verweerd |

| Beschrijving | Menuiserite onderdak |
| Hoeveelheid (oppervlakte - dikte - aantal) | <ul style="list-style-type: none"><li>• 290,00 m<sup>2</sup> - 1,00 cm - 1 stuk</li></ul> |
| Eenvoudig bereikbaar | Nee <ul style="list-style-type: none"><li>• Verwijdering tast de bouwkundige integriteit aan.</li></ul> |

- Zorg voor een veilig beheer. Vermijd het beschadigen van het asbestmateriaal. Controleer de toestand jaarlijks op wijzigingen.

- Eenvoudige handelingen: mag via doe-het-zelf of door werknemer(s) met opleidingsattest eenvoudige handelingen  
Hechtgebonden asbesttoepassing die via eenvoudige handelingen mag verwijderd worden mits in achtnahme van de persoonlijke beschermingsmiddelen conform de CODEX.

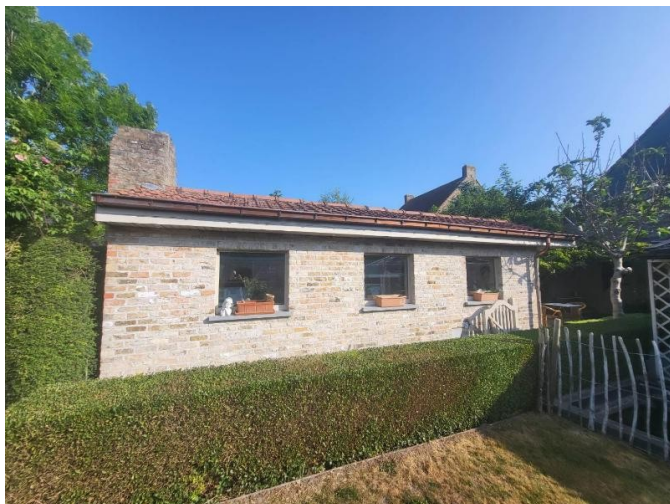
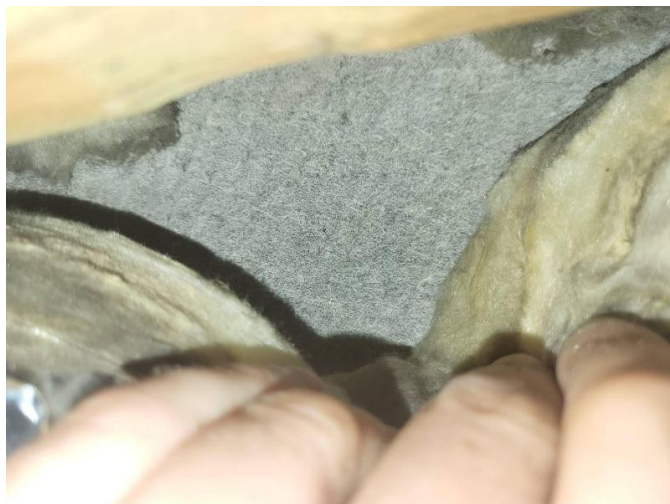
Het asbestmateriaal valt onder de mijlpaal van 2040.

| Eindbeoordeling materiaalrisico | Zeer laag materiaalrisico en/of zeer lage kans op vezelvrijgave |

| Asbestsoort (vezeltype) | Crocidoliet aanwezig |
| Toestand van het materiaal | Onbeschadigd, niet verweerd |

| Beschrijving | Menuiserite onderdak bijbouw 1998 |
| Hoeveelheid (oppervlakte - dikte - aantal) | <ul style="list-style-type: none"><li>• 32,00 m<sup>2</sup> - 1,00 cm - 1 stuk</li></ul> |
| Opmerking | De opgegeven hoeveelheid is een schatting. Op de constructieplannen staat vermeld "Menuiserite NT", maar er kon geen visuele vaststelling van de NT gedaan worden. |

- Zorg voor een veilig beheer. Vermijd het beschadigen van het asbestmateriaal. Controleer de toestand jaarlijks op wijzigingen.

- Eenvoudige handelingen: mag via doe-het-zelf of door werknemer(s) met opleidingsattest eenvoudige handelingen  
Hechtgebonden asbesttoepassing die via eenvoudige handelingen mag verwijderd worden mits in achtnaam van de persoonlijke beschermingsmiddelen conform de CODEX.

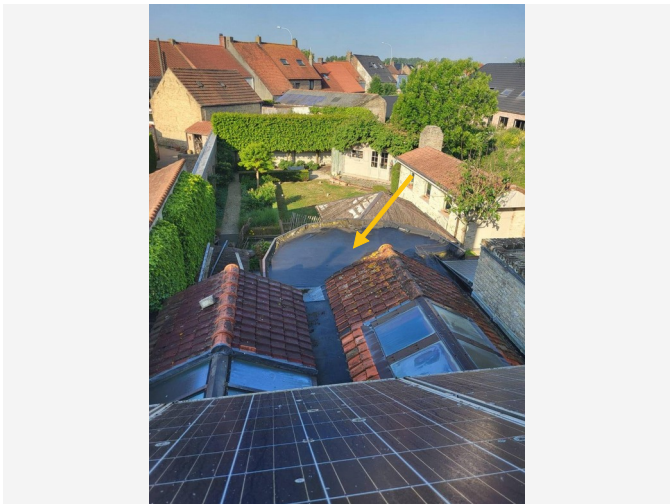
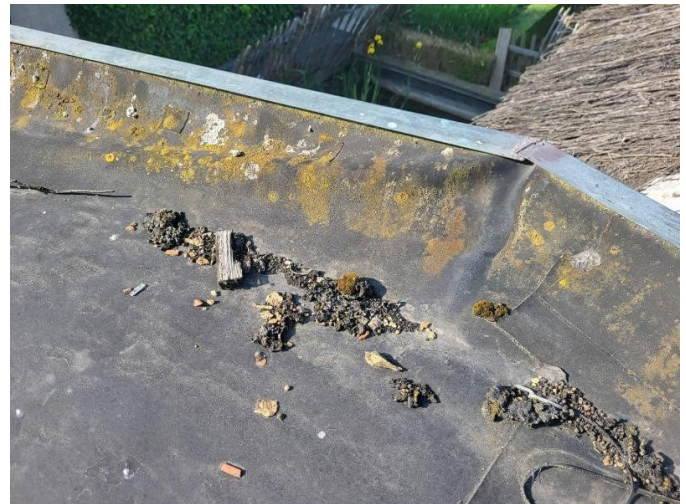
Het asbestmateriaal valt onder de mijlpaal van 2040.

| Eindbeoordeling materiaalisico | Laag materiaalisico en/of verlaagde kans op vezelvrijgave |

| Asbestsoort (vezeltype) | Alleen chrysotiel |
| Afschermingsgraad van het gehele materiaal | Geheel of deels vrij aan de buitenlucht |
| Toestand van het materiaal | Licht beschadigd, licht verweerd. Intact calciumsilicaatmateriaal of categorie III 'gebondenheid' |

| Beschrijving | Roofing plat dak |
| Hoeveelheid (oppervlakte - aantal) | <ul style="list-style-type: none"><li>• 20,00 m<sup>2</sup> - 1 stuk</li></ul> |

- Zorg voor een veilig beheer en verwijder dit asbestmateriaal wanneer het bij werken eenvoudig bereikbaar wordt. Controleer de toestand jaarlijks op wijzigingen.

- Eenvoudige handelingen: mag via doe-het-zelf of door werknemer(s) met opleidingsattest eenvoudige handelingen  
Advies om dit door werknemers met opleidingsattest te laten uitvoeren. Werken op het dak en aan de dakbedekking brengt specifieke risico's met zich mee voor de bouwkundige integriteit van het gebouw en de fysieke veiligheid van de personen die de werken uitvoeren. Zie Codex welzijn op het werk (asbest + werken op hoogte)

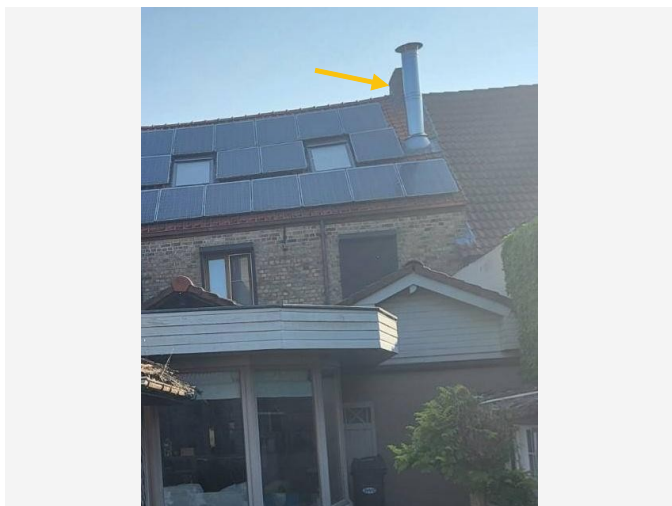
*Situeringsfoto*

**Reden:** Het te onderzoeken materiaal situeert zich hoger dan 3,50 m te rekenen vanaf een veilige ondergrond

**Uitleg van de asbestdeskundige:** In de schouw kunnen zich asbesthoudende materialen bevinden. Deze zijn niet visueel vast te stellen vanaf het platte dak; bij eventuele werken dient hier een destructieve asbestinventaris opgemaakt te worden.

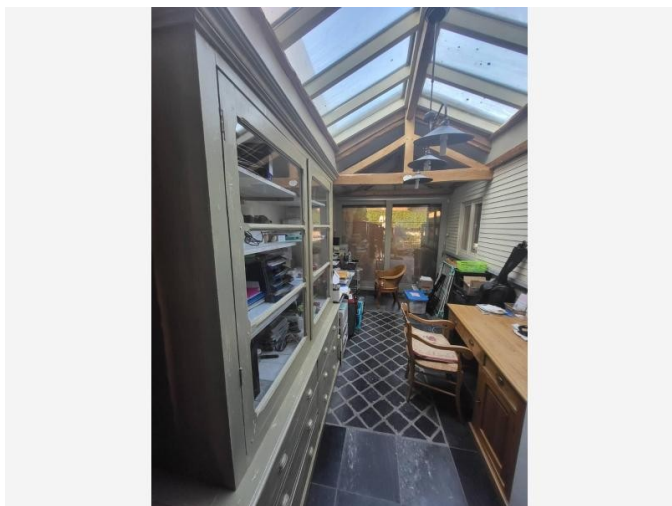
Situeringsfoto

**Bouwjaar:** 2008

*Constructies gebouwd vanaf 2001 moeten niet onderzocht worden*

| Opmerking | Het bureel naast de keuken werd bijgebouwd in 2008, zie bewijsdocument (bouwaanvraagplannen). |

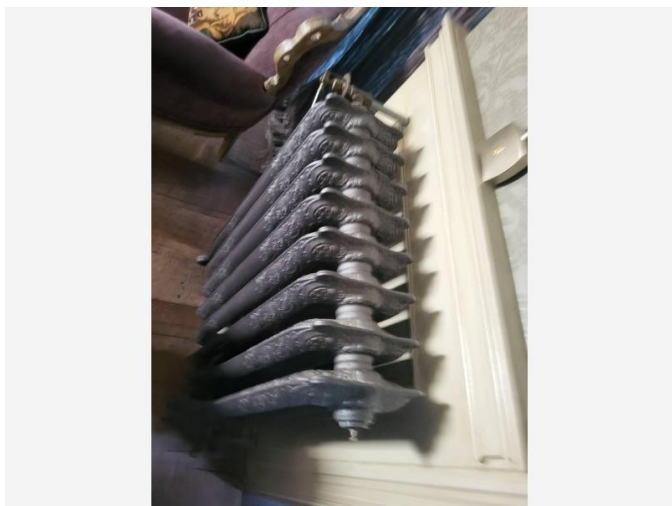
De oude radiatoren kunnen dichtingen bevatten die asbesthoudend zijn. Deze dienen in hun geheel weggenomen te worden met in achtneming van alle persoonlijke bescherming en conform afgevoerd worden.

| (Asbest)materiaal | Koord, lint, band, strip |
| Gebondenheid bindmiddel | Niet-hechtgebonden |

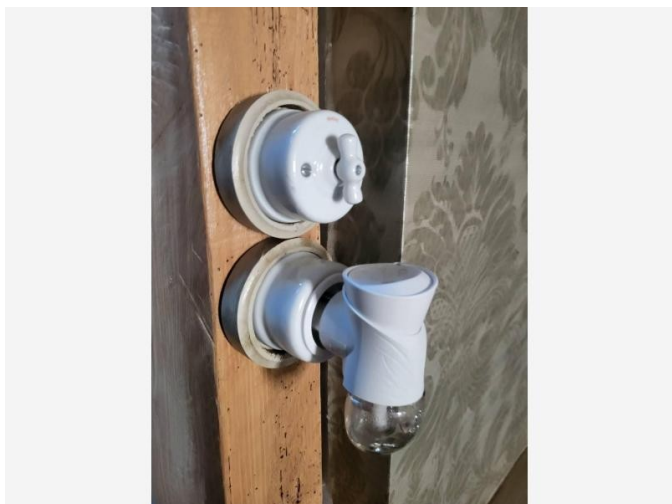
De lichtschakelaars zijn niet van het type bakeliet maar van gewone kunststof.

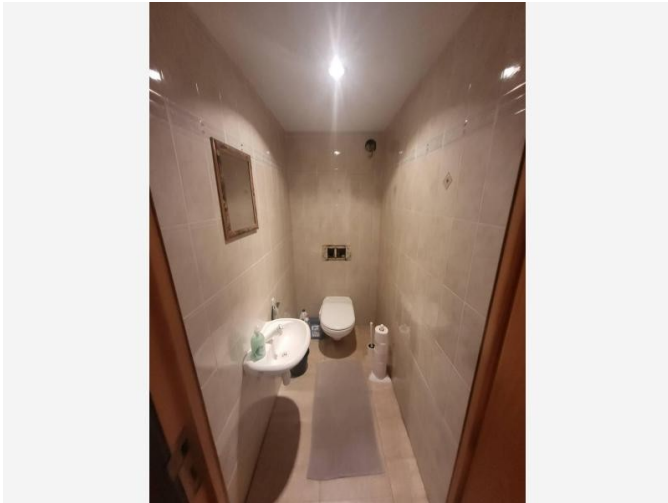
De tegelwanden kunnen gelijmd zijn met asbesthoudende lijm. Bij eventuele verwijdering van de tegels dient hier eerst een analyse op te gebeuren door het deskundig verwijderen van 1 tegel.

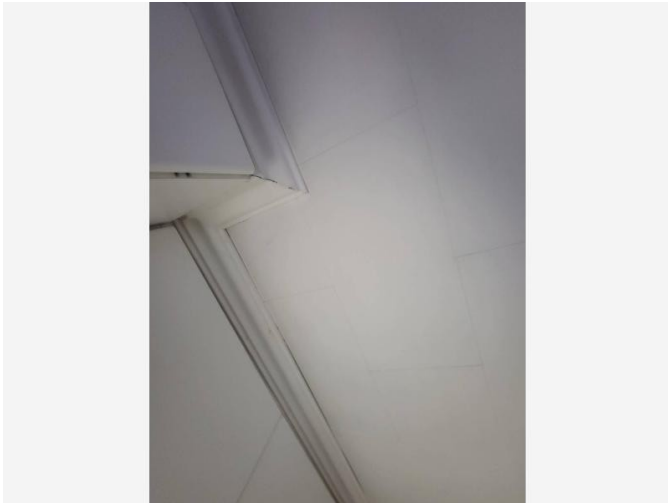
Boven de valse plafonds kunnen zich eventueel oudere asbesttoepassingen bevinden. Bij verwijdering van de plafonds dient hier een analyse op te gebeuren.

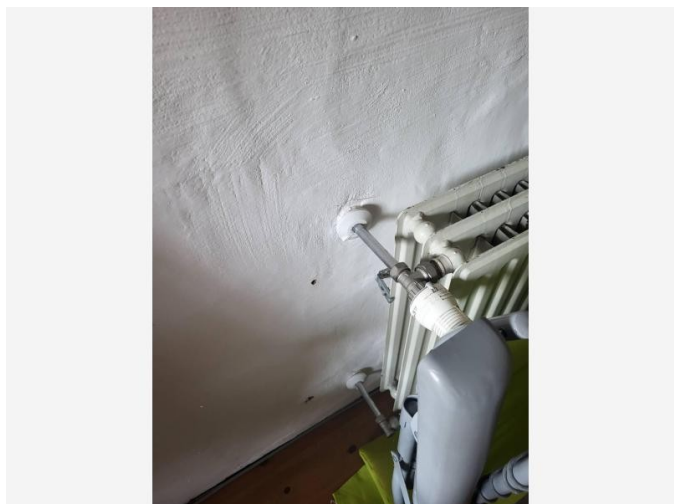
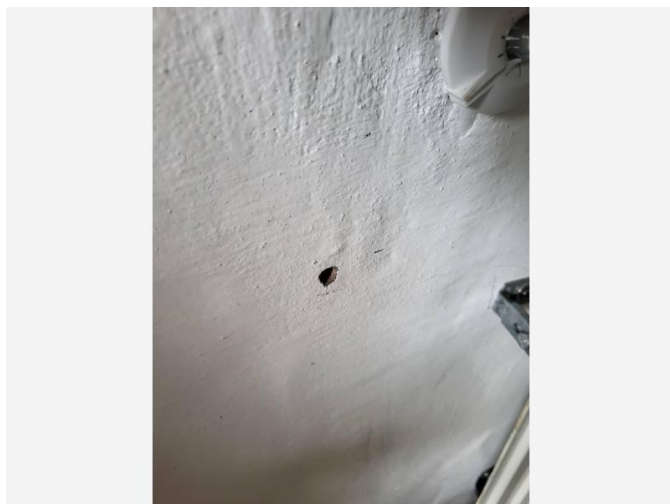
## Fiche 10: Pleisterwerk wanden

Geen asbest

| # | Type | Referentie | Resultaat |
|---|---|---|---|
| 10.1 | Mengmonster | 1824502 | Geen asbest |

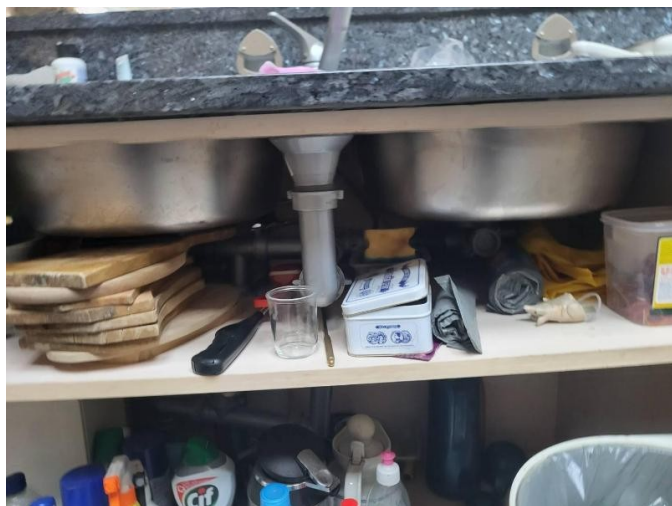
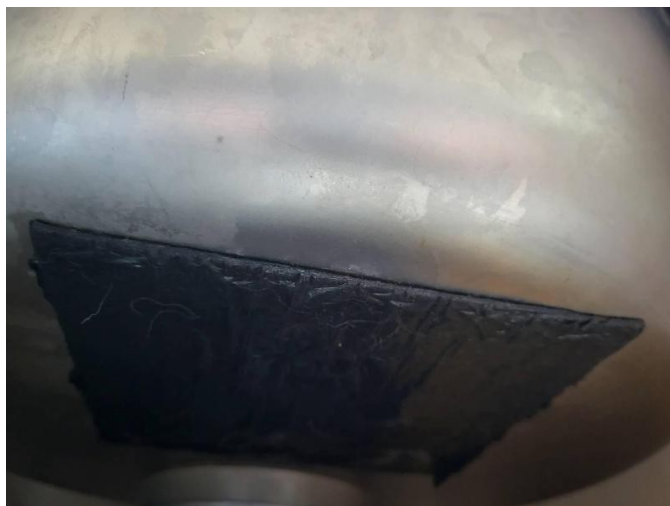
## Fiche 11: Anti-dreunplaatje onder spoelbak

Geen asbest

| # | Type | Referentie | Resultaat |
|---|---|---|---|
| 11.1 | Puntmonster | 1824501 | Geen asbest |

| Opmerking | Lokatie keuken. Aan de overige spoelbakken in de woning was geen anti-dreunplaatje bevestigd. |

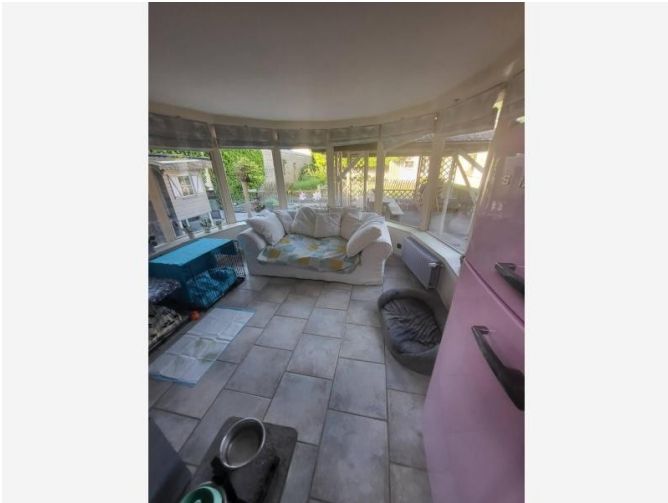
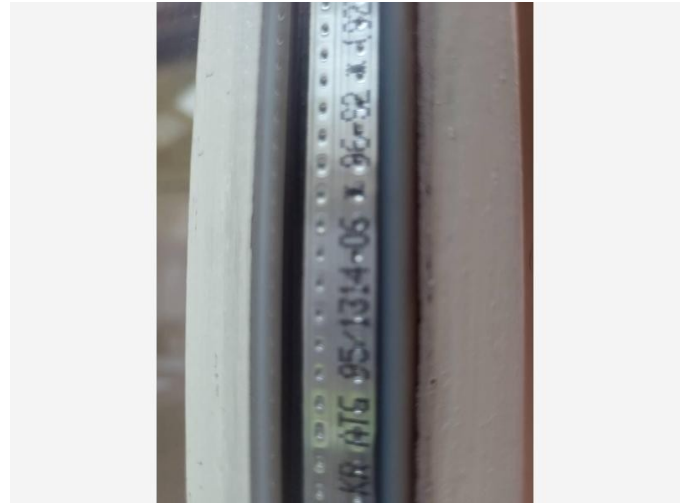
## Fiche 12: Mastiek aan ramen

Geen asbest
