# Asbestinventarisatetest

Akkerstraat 16, 9950 Lievegem

Attestnummer : 20250726-000054.000

Uitgegeven op : 26.07.2025

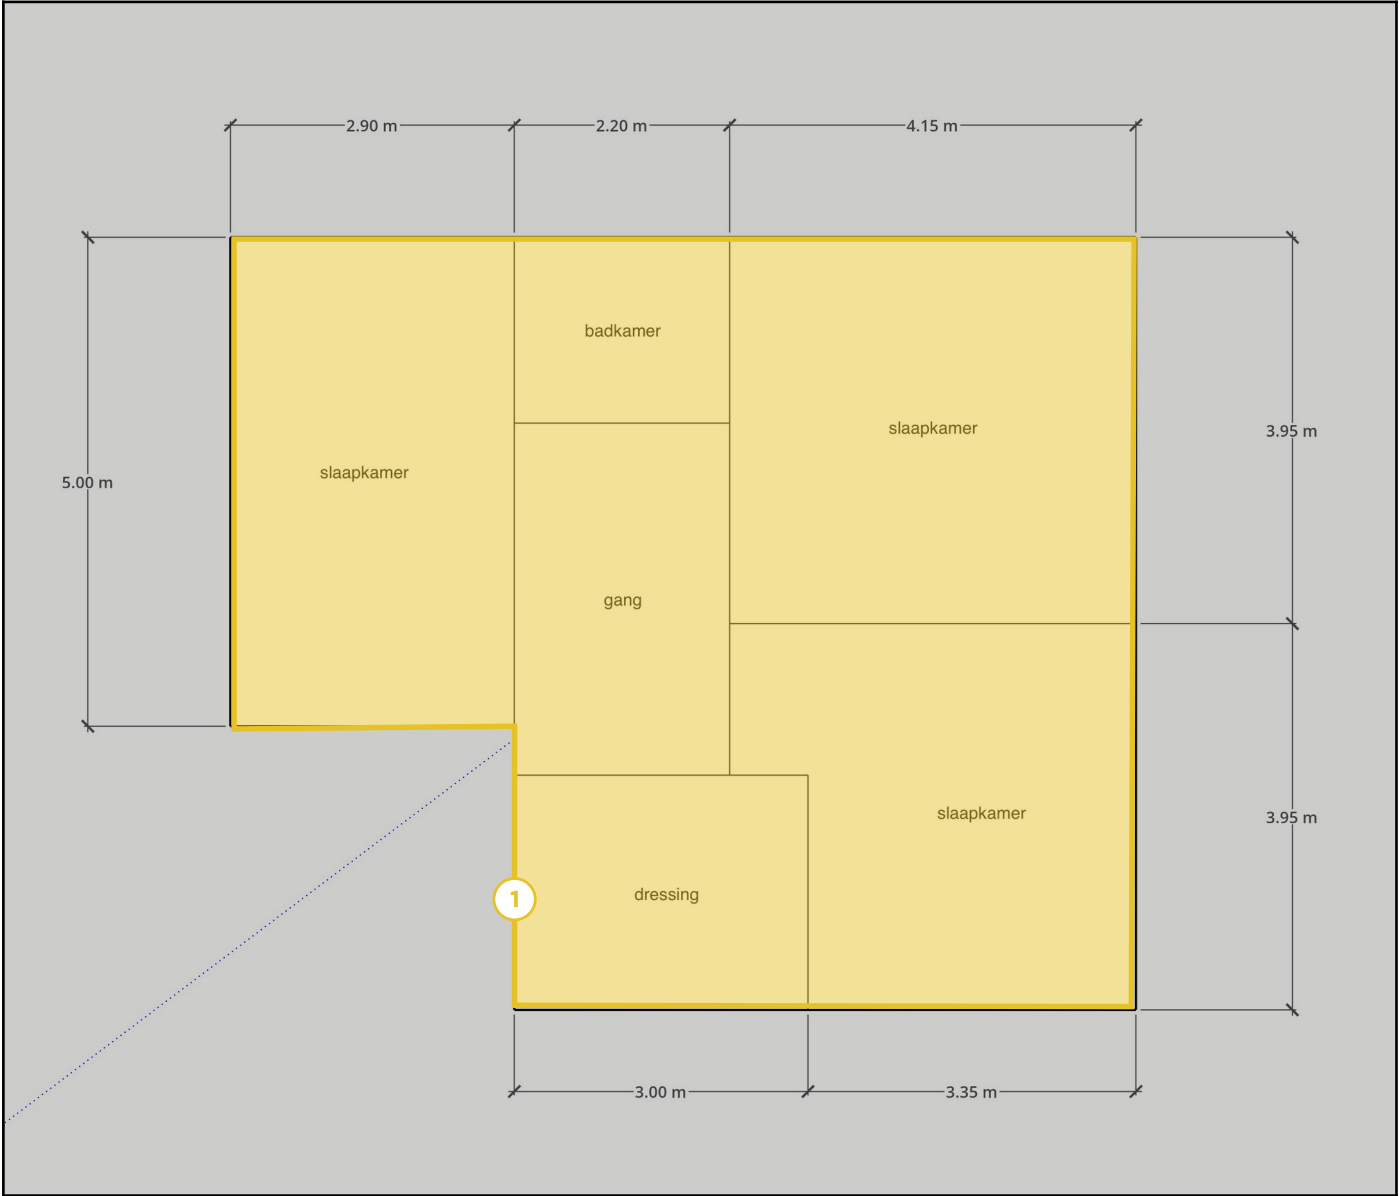
# Plan 1.9: Eerste verdiep

| Beschrijving | Type | Actie |
|---|---|---|
| 1. Onderdakplaten | Asbestmateriaal | Zorgvuldig beheren |

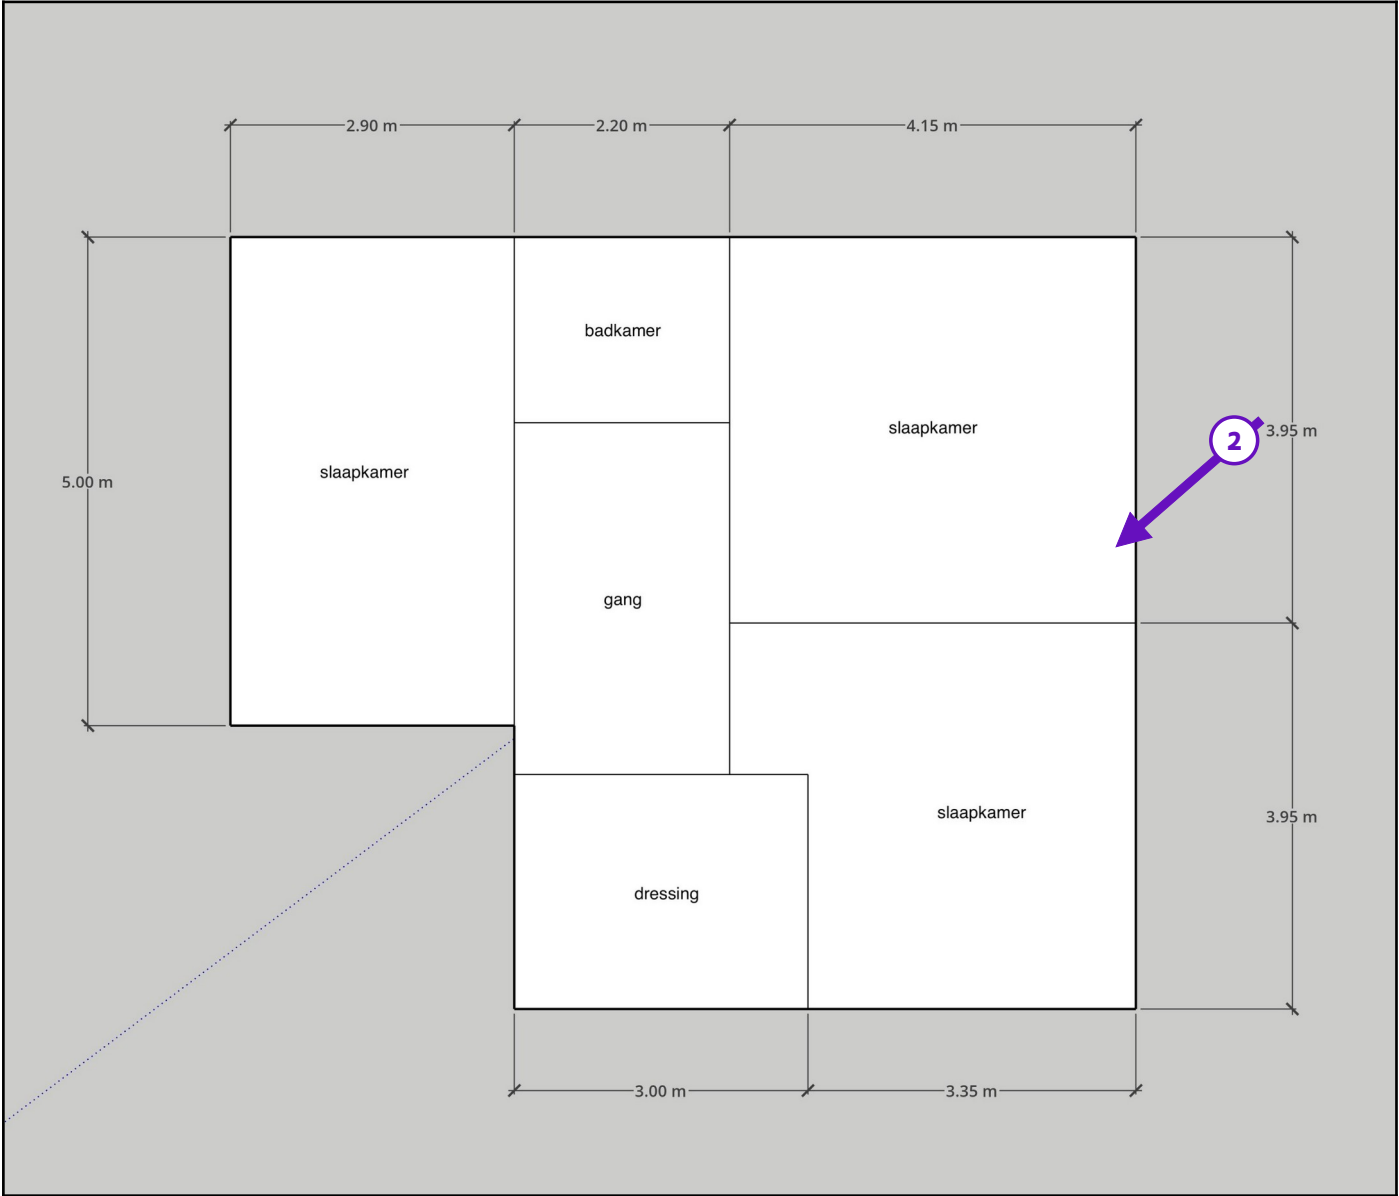
# Plan 1.10: Eerste verdiep

| Beschrijving | Type | Actie |
|---|---|---|
| 2. Rookgaskanalen | Beperking | - |

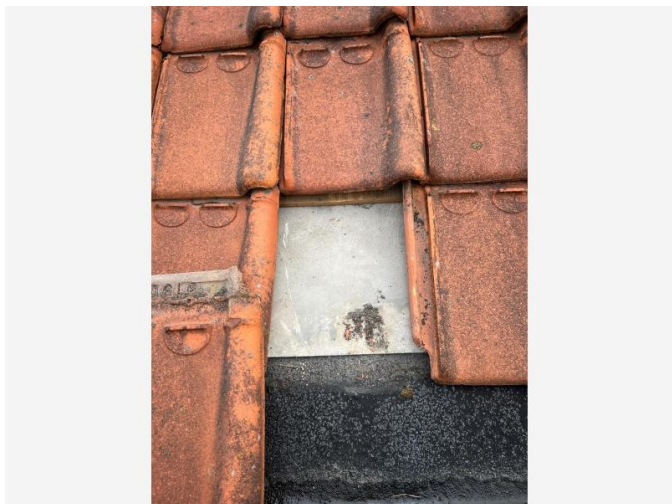
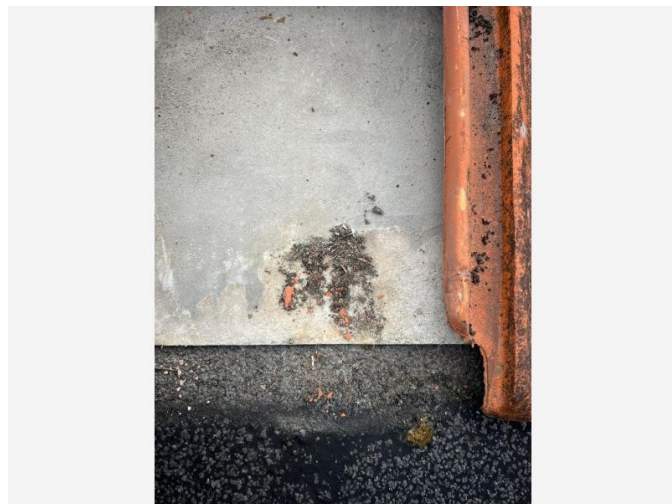
Overzichtsfoto

Detailfoto

Het asbestmateriaal valt onder de mijlpaal van 2040.

| Eindbeoordeling materiaalisico | Laag materiaalisico en/of verlaagde kans op vezelvrijgave |

| Asbestsoort (vezeltype) | Crocidoliet aanwezig |
| Asbestconcentratie | Laag (< 50%) |
| Toestand van het materiaal | Licht beschadigd, licht verweerd. Intact calciumsilicaatmateriaal of categorie III 'gebondenheid' |

| Beschrijving | Onderdakplaten |

Zorgvuldig beheren

- Zorg voor een veilig beheer. Vermijd het beschadigen van het asbestmateriaal. Controleer de toestand jaarlijks op wijzigingen.
- Voer bijkomende staalname(s) uit.

- Eenvoudige handelingen: enkel door erkend asbestverwijderaar  
De onderdakplaten zijn genageld/geniet. Dit wil zeggen dat de platen niet in 1 geheel verwijderd kunnen worden (bij geschroefde onderdakplaten kan dit wel) zonder dat de matrix beschadigd wordt.

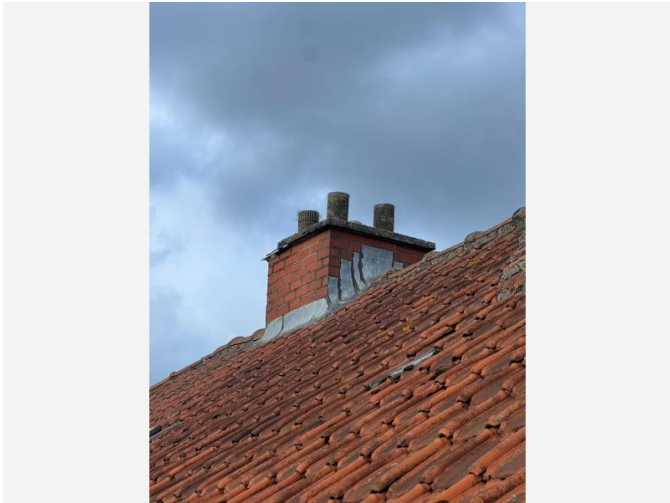
Situeringfoto

**Reden:** Het te onderzoeken materiaal situeert zich hoger dan 3,50 m te rekenen vanaf een veilige ondergrond

**Uitleg van de asbestdeskundige:** De rookgaskanalen zijn waarneembaar maar niet inspecteerbaar. Deze bevinden zich op een te verre afstand om een gehele risicobeoordeling uit te voeren.

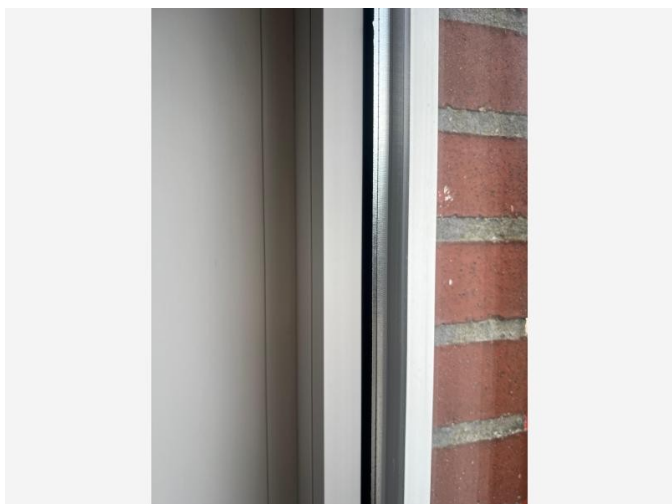
## Fiche 3: Kitwerken binnenzijde tussen schrijnwerk en glas

Het kitwerk tussen het schrijnwerk en het glas is niet-asbestverdacht.

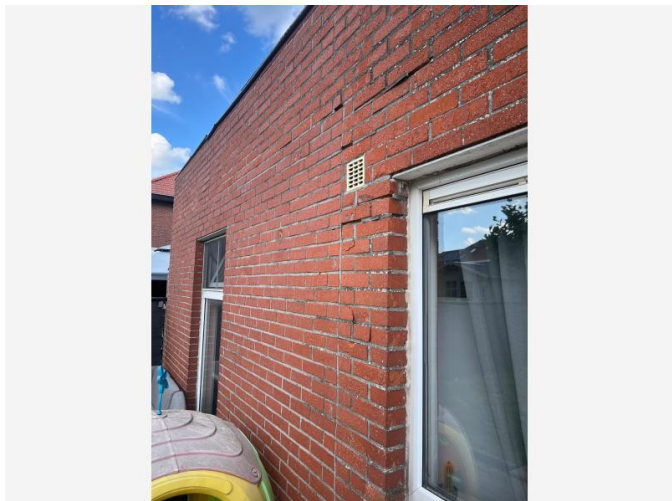
## Fiche 4: Kitwerken tussen buitenparement en schrijnwerk

Het kitwerk tussen het buitenparement en het schrijnwerk is niet-asbestverdacht.

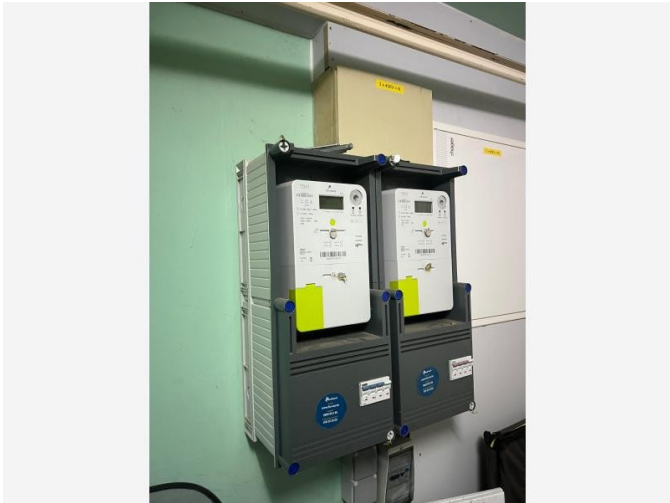
Een digitale elektriciteitsmeter zou geen asbest meer kunnen bevatten.

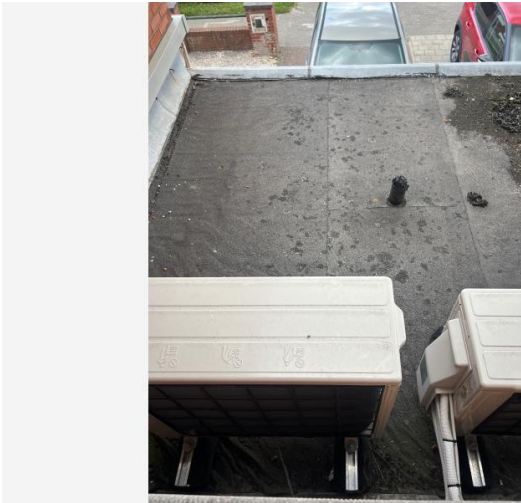
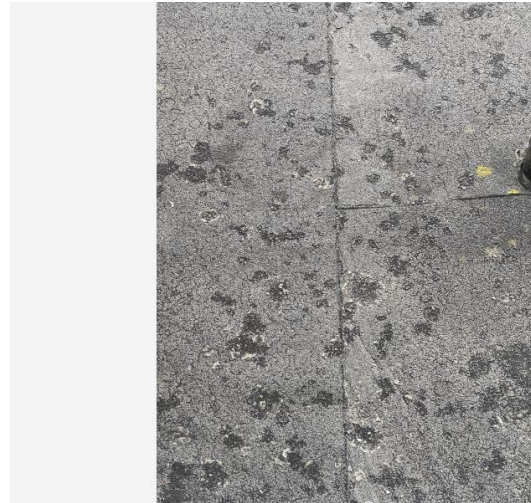
## Fiche 6: Roofing plat dak

Geen asbest

| # | Type | Referentie | Resultaat |
|---|---|---|---|
| 6.1 | Puntmonster | C - 1 | Geen asbest |

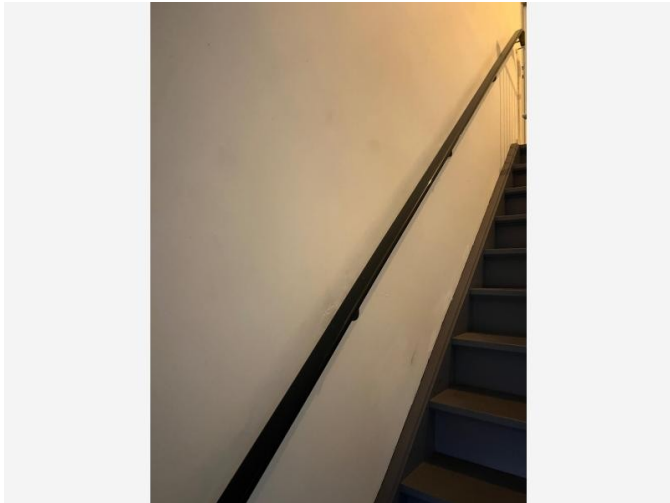
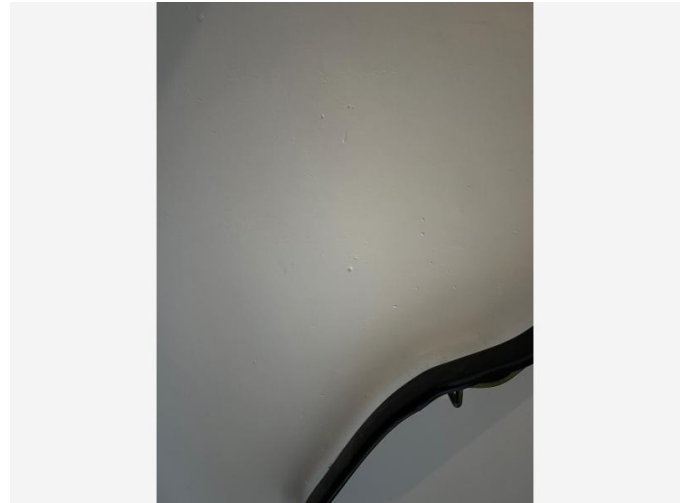
## Fiche 7: Pleisterwerk muren

Geen asbest

| # | Type | Referentie | Resultaat |
|---|---|---|---|
| 7.1 | Mengmonster | A - 1 | Geen asbest |

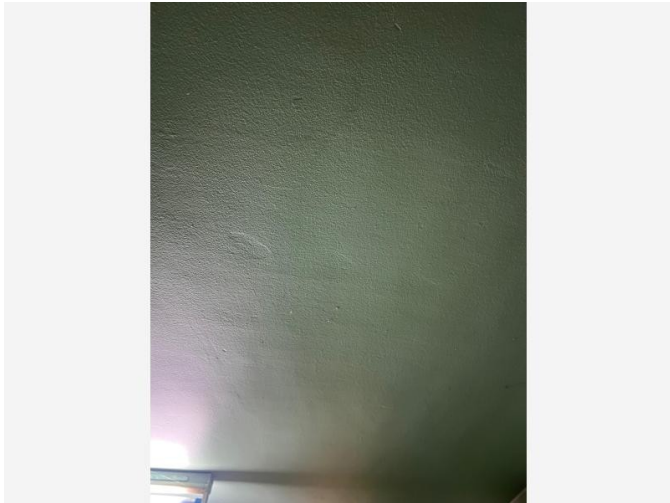
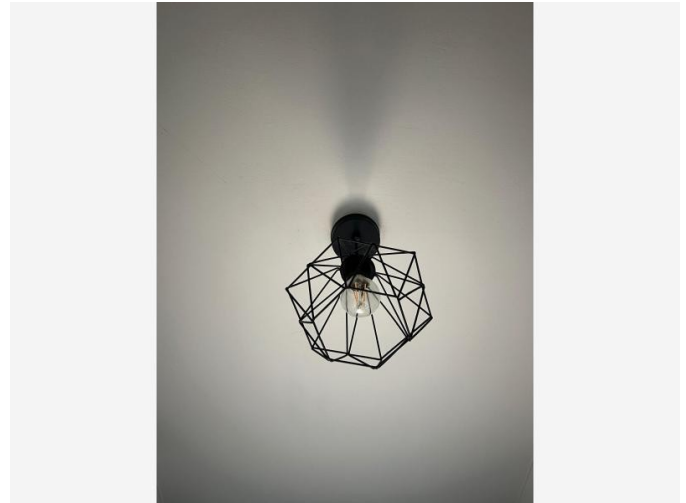
## Fiche 8: Pleisterwerk plafond

Geen asbest

| # | Type | Referentie | Resultaat |
|---|---|---|---|
| 8.1 | Mengmonster | B - 1 | Geen asbest |
