# Asbestinventarisatetest

Herten Bruin 15, 2850 Boom

Attestnummer : 20250505-000399.000

**Asbestveilig** (maar niet asbestvrij)

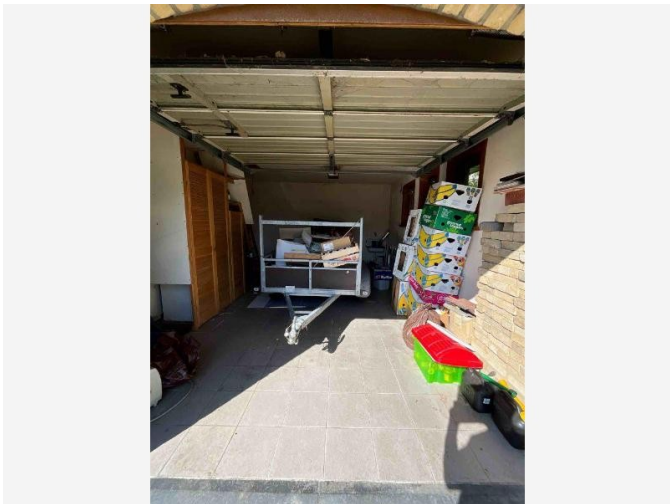
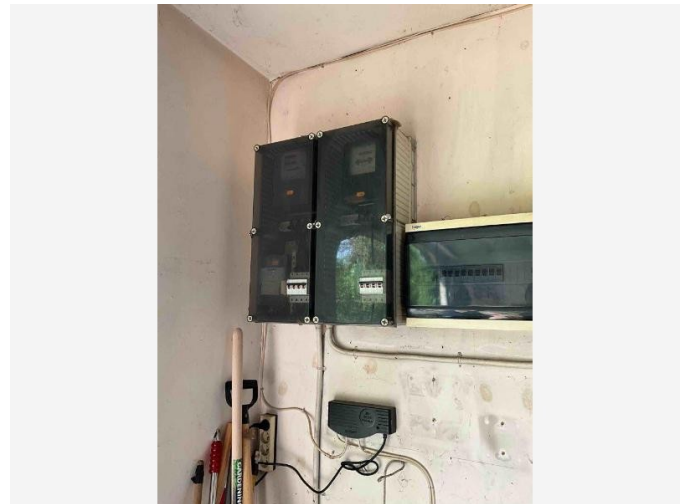
Het asbestmateriaal valt onder de mijlpaal van 2040.

| Eindbeoordeling materiaalrisico | Zeer laag materiaalrisico en/of zeer lage kans op vezelvrijgave |

| Gebondenheid | Categorie 1: hechtgebonden in oorsprong |
| Asbestsoort (vezeltype) | Crocidoliet aanwezig |
| Asbestconcentratie | Laag (< 50%) |
| Afschermingsgraad van het gehele materiaal | Stootvaste afscherming of omkasting |
| Toestand van het materiaal | Onbeschadigd, niet verweerd |

| Beschrijving | Bakeliet tellerkast |
| Opmerking | <p>Deze oppervlakte werd niet gemeten, maar geschat op basis van een benadering van de aanwezige tellerkast. Deze schatting mag niet worden gebruikt als maatstaf voor heffingen. Als deskundigen hebben wij vastgesteld dat het materiaal daadwerkelijk bakeliet betreft en geen harde pvc. Bakeliet wordt door ons beschouwd als een asbestverdachte toepassing, aangezien het in veel gevallen asbesthoudend is. We hebben geen staalname uitgevoerd om de functionaliteit van de tellerkast niet in gevaar te brengen. Daarnaast is staalname verboden, aangezien de tellerkast eigendom is van de nutsvoorzieningsmaatschappij.</p> |

- Zorg voor een veilig beheer. Vermijd het beschadigen van het asbestmateriaal. Controleer de toestand jaarlijks op wijzigingen.
- Voer bijkomende staalname(s) uit.

- Eenvoudige handelingen: mag via doe-het-zelf of door werknemer(s) met opleidingsattest eenvoudige handelingen  
Deze toepassing mag volgens de huidige wetgeving worden verwijderd via eenvoudige handelingen. Aangezien deze toepassing echter eigendom is van de nutsvoorzieningsmaatschappij, mag deze uitsluitend worden verwijderd door hen of door een door hen aangestelde onderaannemer die beschikt over de nodige attesten en opleidingen. Daarom wordt hier verwezen naar de methode van een erkende verwijderaar, maar in feite dient dit via de nutsvoorzieningsmaatschappij te verlopen.

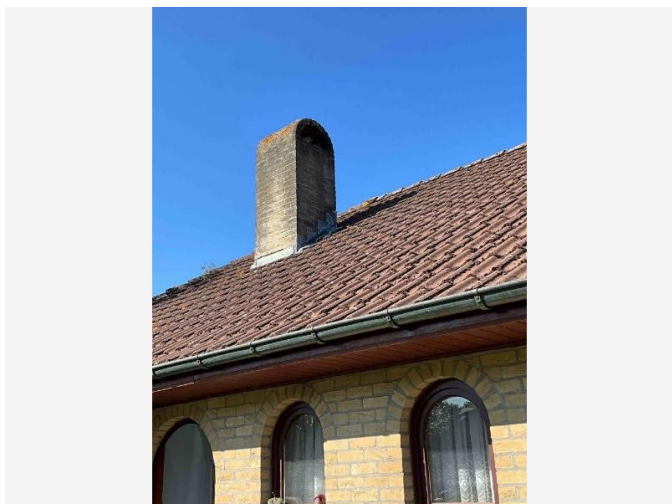
Situeringsfoto

**Reden:** Het te onderzoeken materiaal situeert zich hoger dan 3,50 m te rekenen vanaf een veilige ondergrond

**Uitleg van de asbestdeskundige:** Het rookgaskanaal is niet beoordeeld. Aan de binnenzijde is de kachel aangesloten. Aan de buitenzijde is het hoger dan 3,5 meter om de schoorsteen te inspecteren. Het is niet zichtbaar of er een asbestverdacht rookgaskanaal aanwezig is in de schoorsteen. Conform ons inspectieprotocol mogen wij een beperking inroepen voor hoogtes hoger dan 3,5 m.

| (Asbest)materiaal | Rookgaskanaal |
| Karakterisatie | Asbest (verdacht) |

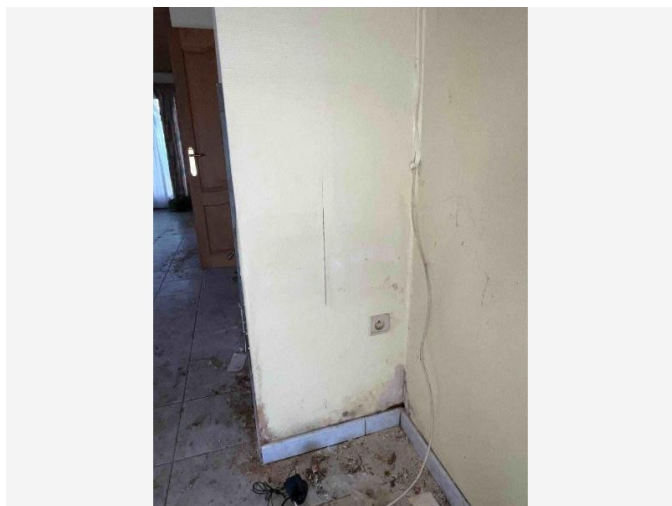
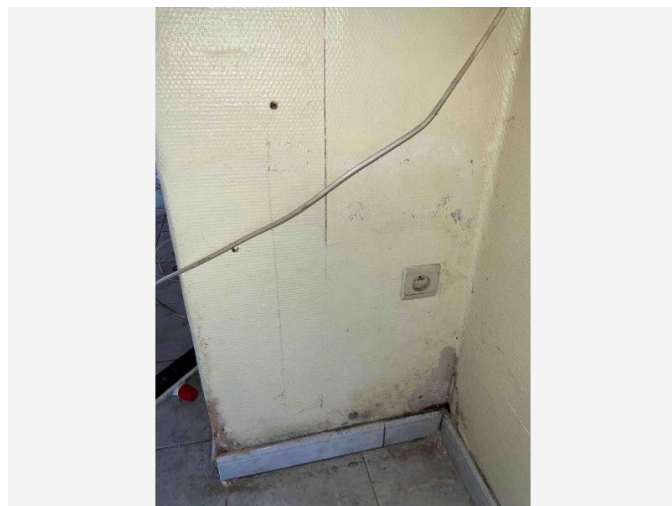
## Fiche 8: Pleisterwerk muren

Geen asbest

| # | Type | Referentie | Resultaat |
|---|---|---|---|
| 8.1 | Mengmonster | 25695-1 | Geen asbest |

| Opmerking | Deze oppervlakte, volumes en gewichten zijn niet gemeten, maar geschat op basis van een benadering van het aanwezig pleisterwerk in alle muren ( de opgegeven hoeveelheden mogen niet gebruikt worden als maatstaf van heffing). |

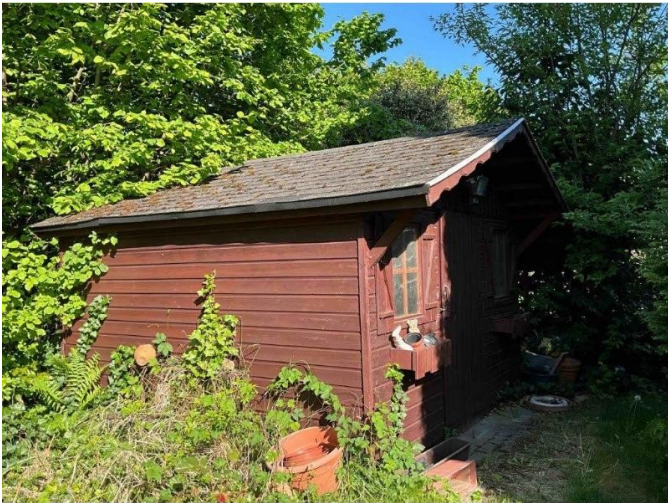
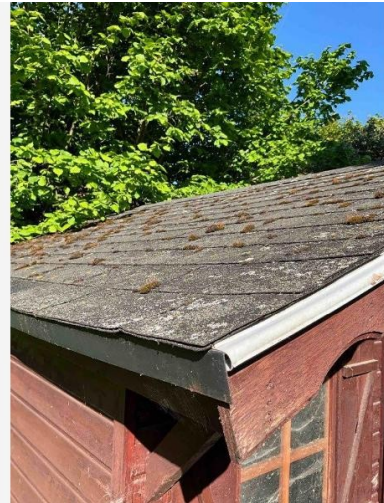
## Fiche 9: Roofing tuinhuis

Geen asbest

| # | Type | Referentie | Resultaat |
|---|---|---|---|
| 9.1 | Puntmonster | 25695-2 | Geen asbest |

| Opmerking | Deze oppervlakte, volumes en gewichten zijn niet gemeten, maar geschat op basis van een benadering van de aanwezige roofing (de opgegeven hoeveelheden mogen niet gebruikt worden als maatstaf voor heffingen). Om gevolgschade en lekkages te voorkomen en niet destructief te werk te gaan, is alleen de toplaag bemonsterd. We kunnen geen uitspraak doen over de onderliggende lagen. Bij renovatie of sloop dient er een destructief onderzoek uitgevoerd te worden van de roofing. |
