# Asbestinventarisatetest

Boereweg 14, 2840 Rumst

Attestnummer : 20241107-000361.000

Uitgegeven op : 07.11.2024

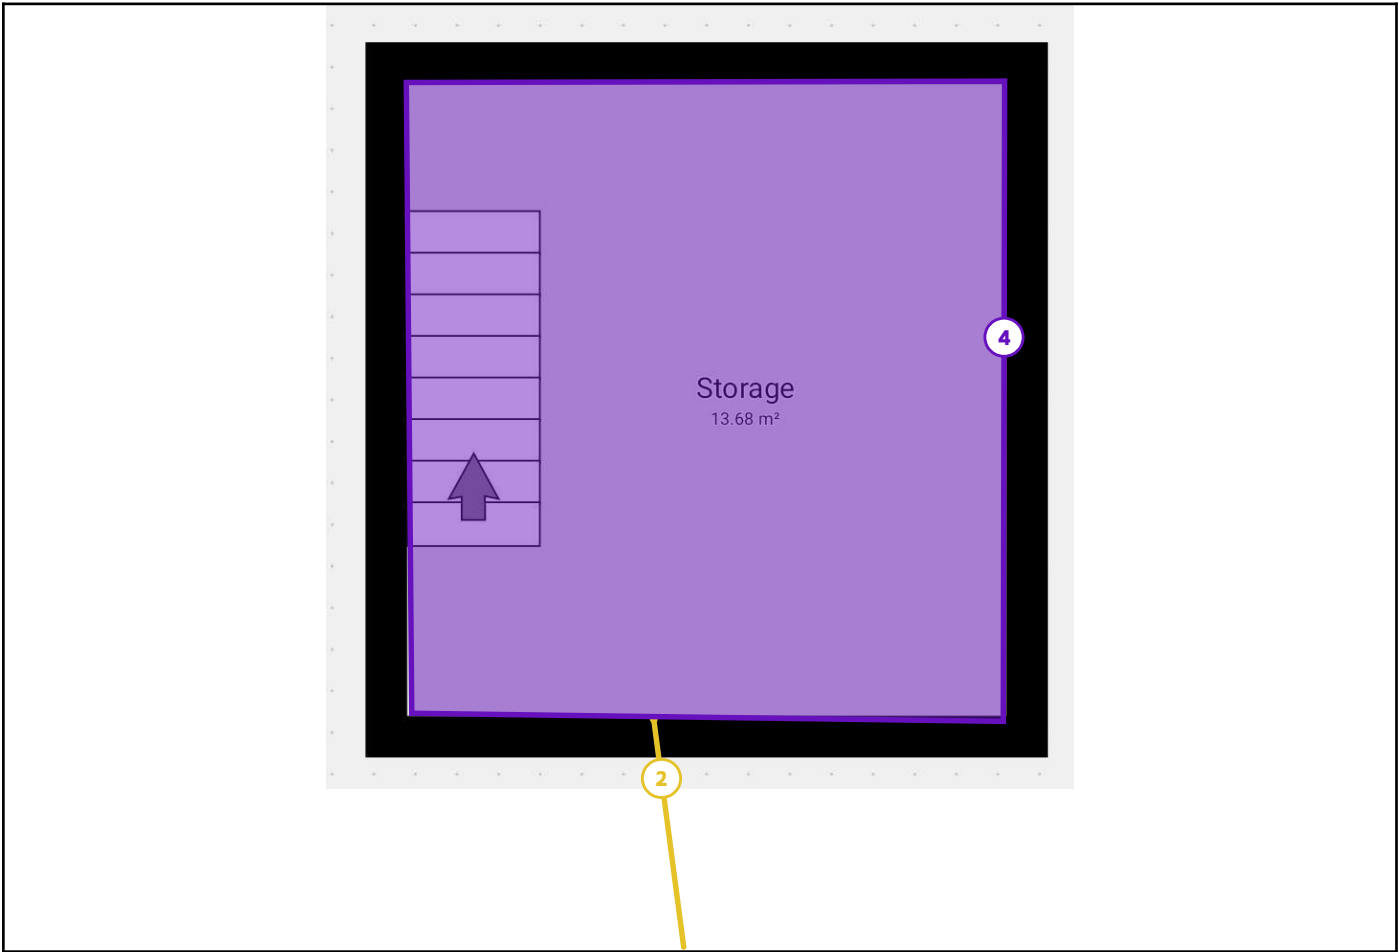
# Plan 1.1: Kelder

| Beschrijving | Type | Actie |
|---|---|---|
| 2. Doorvoerleiding kelder | Asbestmateriaal | Zorgvuldig beheren |
| 4. Materiaal in opslag/ puin kelder | Beperking | - |

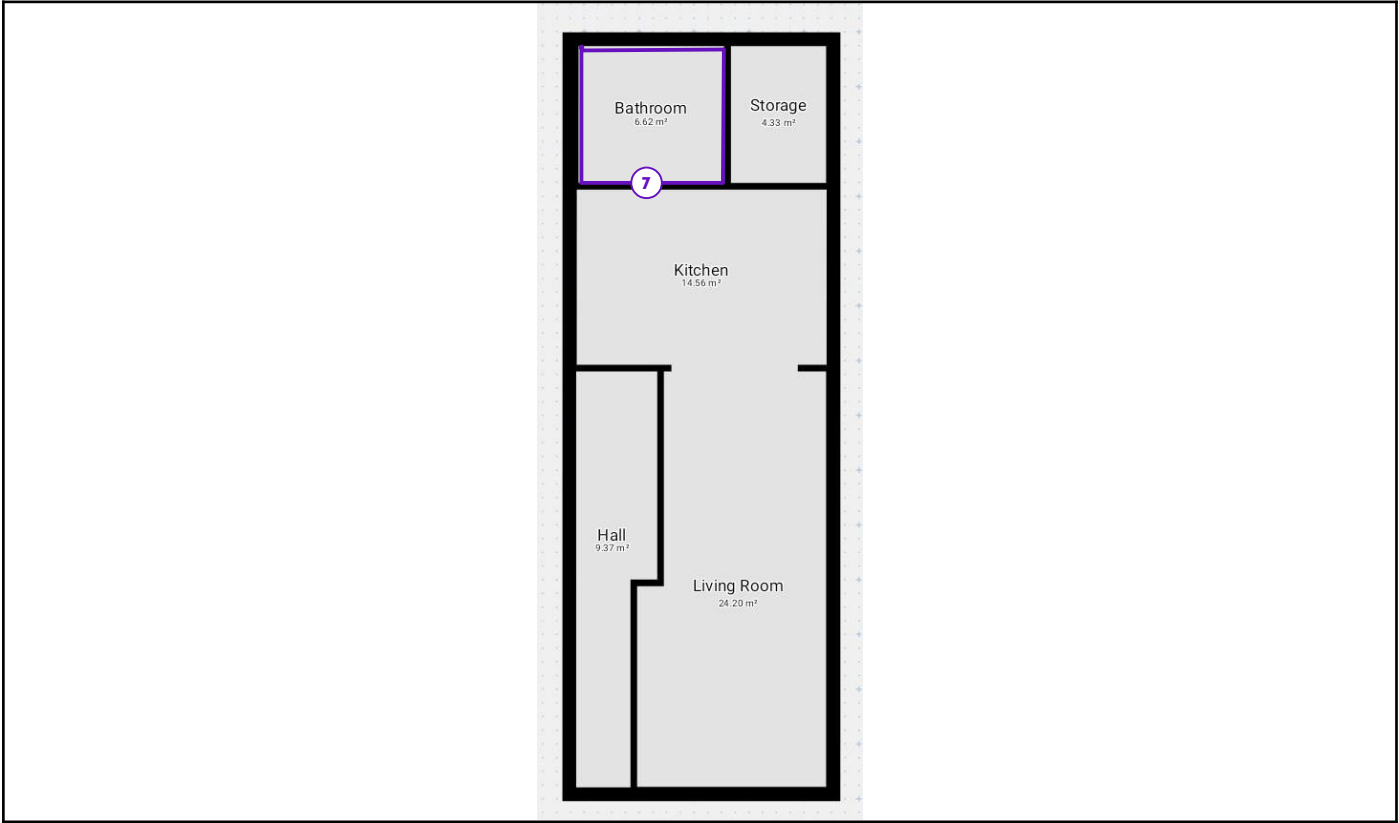
# Plan 1.8: Gelijkvloers

| Beschrijving | Type | Actie |
|---|---|---|
| 7. Lijmlaag wandtegels badkamer | Advies | - |

Alvorens deze wandtegels te verwijderen dient de lijm laag verder onderzocht te worden (kan asbest bevatten).  
Geen inspectie mogelijk binnen het kader van het niet-destructief onderzoek.

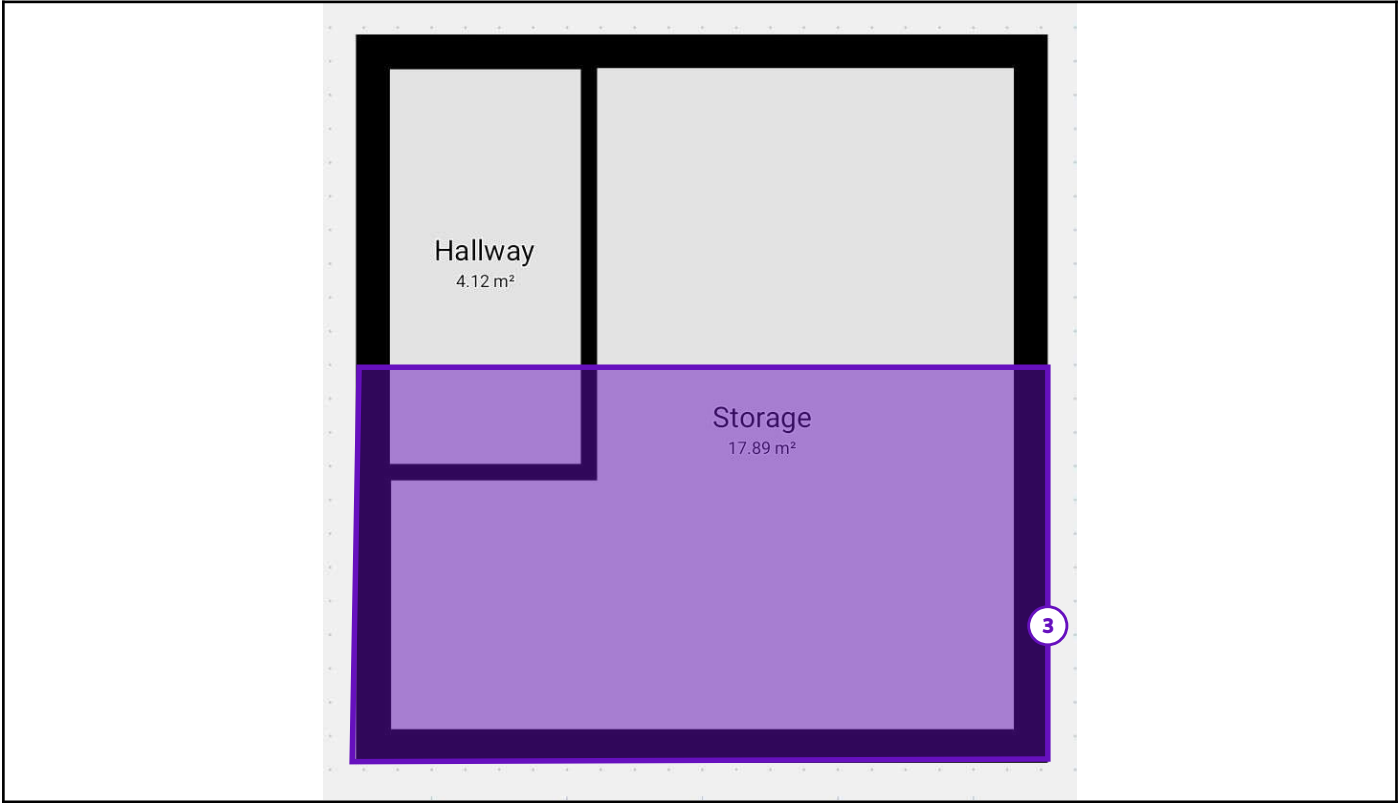
# Plan 1.14: Tweede verdieping

| Beschrijving | Type | Actie |
|---|---|---|
| 3. Hellend dak voorgevel woning | Beperking | - |

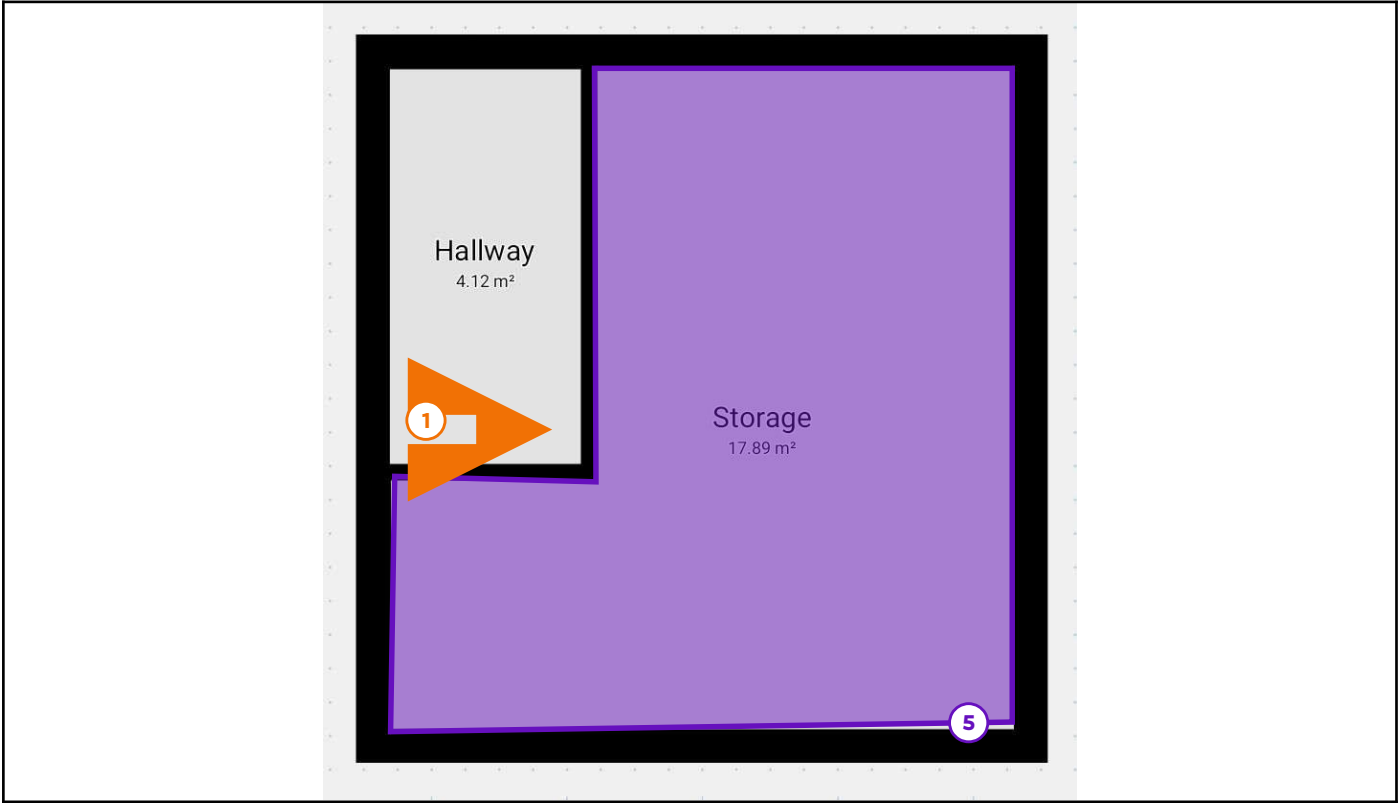
# Plan 1.15: Tweede verdieping

| Beschrijving | Type | Actie |
|---|---|---|
| 1. Plaat zolder | Asbestmateriaal | Verwijderen |
| 5. Materiaal in opslag zolder | Beperking | - |

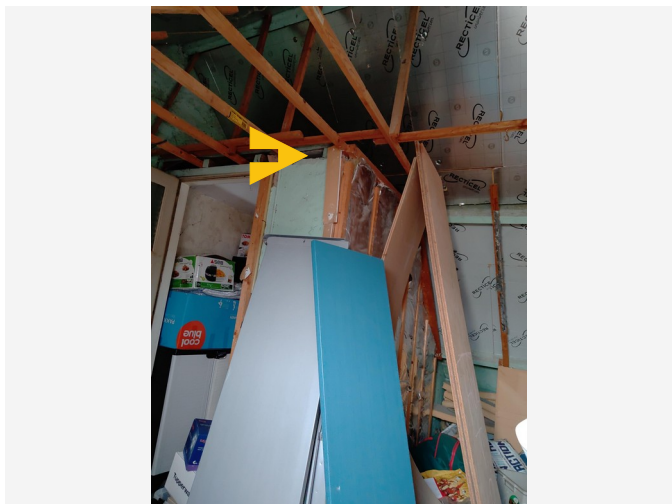
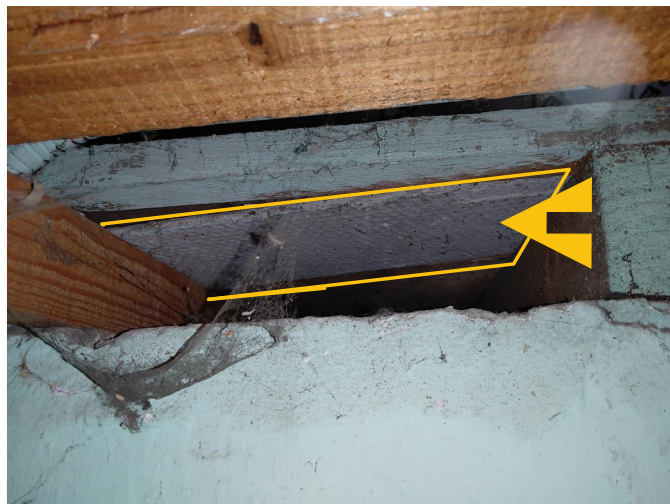
Overzichtsfoto

Detailfoto

| Eindbeoordeling materiaalrisico | Verhoogd materiaalrisico en/of verhoogde kans op vezelvrijgave |

| Asbestsoort (vezeltype) | Crocidoliet aanwezig |
| Toestand van het materiaal | Licht beschadigd, licht verweerd. Intact calciumsilicaatmateriaal of categorie III 'gebondenheid' |

| Opmerking | Mogelijks nog meerdere van deze platen aanwezig. |

Verwijderen

- Verwijder dit asbestmateriaal zo snel mogelijk. Volg de toestand goed op.

- Eenvoudige handelingen: mag via doe-het-zelf of door werknemer(s) met opleidingsattest eenvoudige handelingen  
Indien het materiaal niet beschadigd geraakt mag dit eventueel door een doe-het-zelfer verwijderd worden. Dit is enkel mogelijk mits het nemen van de juiste voorzorgsmaatregelen en mits het materiaal goed bevochtigd wordt tijdens de verwijdering. De asbesthoudende toepassing mag in geen geval met machinaal gereedschap verwijderd worden om het risico op vrijgave van asbestdeeltjes zo veel als mogelijk in te perken. Dit materiaal moet dubbel verpakt afgevoerd worden naar een recyclagepark.
- Eenvoudige handelingen: enkel door erkend asbestverwijderaar  
Indien blijkt dat deze toepassing niet verwijderd kan worden zonder het materiaal te breken of te beschadigen dient dit door een erkend asbestverwijderaar verwijderd te worden.

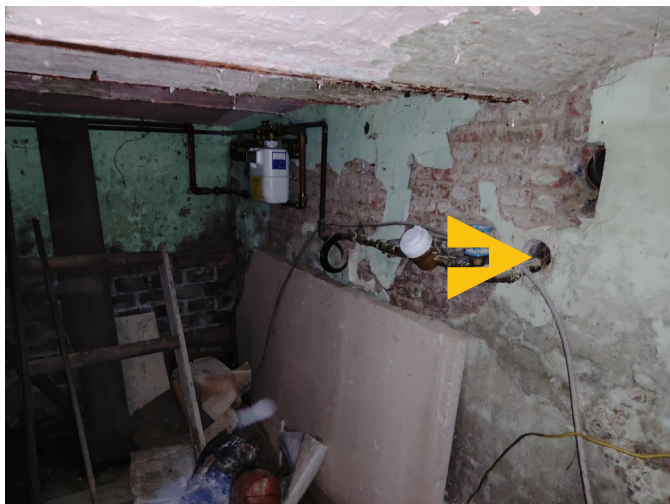
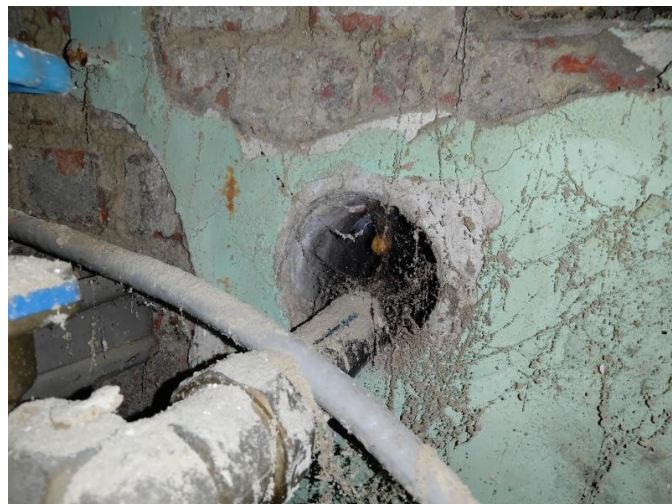
Overzichtsfoto

Detailfoto

| Eindbeoordeling materiaalisico | Laag materiaalisico en/of verlaagde kans op vezelvrijgave |

| Asbestsoort (vezeltype) | Crocidoliet aanwezig |
| Toestand van het materiaal | Onbeschadigd, niet verweerd |

| Opmerking | Omvang niet vast te stellen binnen het kader van het niet-destructief onderzoek. Mogelijks meerdere asbesthoudende leidingen/ kokers binnen deze constructie. |

Zorgvuldig beheren

- Zorg voor een veilig beheer. Vermijd het beschadigen van het asbestmateriaal. Controleer de toestand jaarlijks op wijzigingen.

- Eenvoudige handelingen: enkel door erkend asbestverwijderaar  
Gezien de complexiteit en de reële kans op vrijgave van asbestdeeltjes bij verkeerde verwijdering dient deze toepassing verwijderd te worden door een erkend asbestverwijderaar. Hermetische zone zal normaal gezien niet nodig zijn aangezien een asbestverwijderaar deze hechtgebonden toepassing kan verwijderen zonder bijkomende vrijgave van asbest.

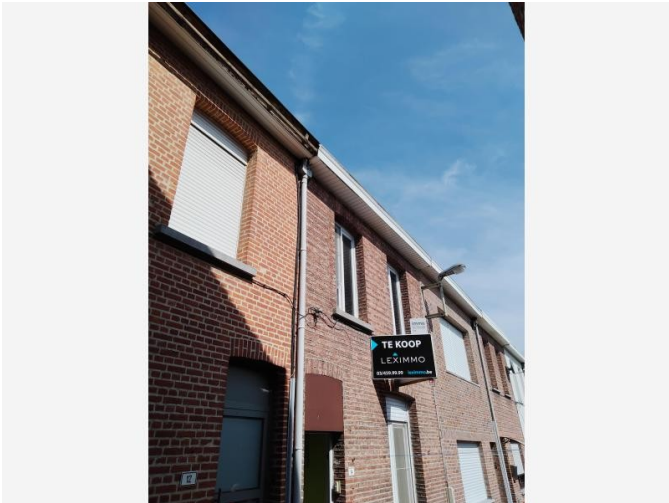
Situeringsfoto

**Reden:** Het onderzoek kan niet uitgevoerd worden binnen de bepalingen van de Welzijnswet

**Uitleg van de asbestdeskundige:** Geen volledige inspectie van de voorzijde van het hellend dak mogelijk. Niet zichtbaar vanop de straat.

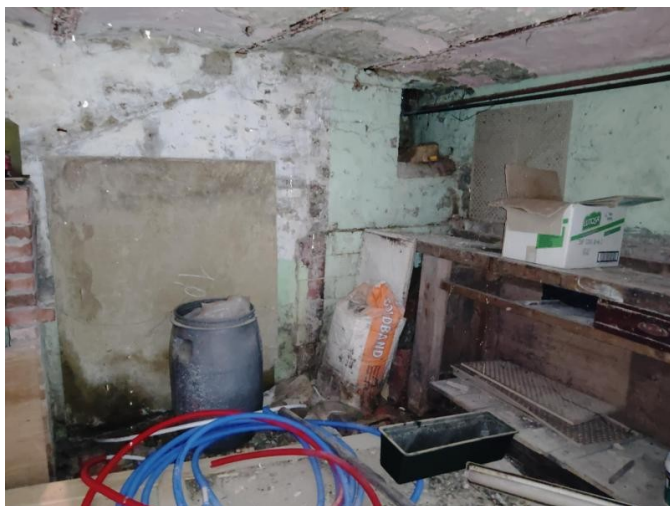
Situeringsfoto

**Reden:** Materiaal in opslag

**Uitleg van de asbestdeskundige:** Zeer veel materiaal/ puin in opslag waardoor slechts een beperkte inspectie van deze ruimte mogelijk is. Gezien de omvang en de aard wordt dit gezien als een middellange termijn onderzoeksbeperking.

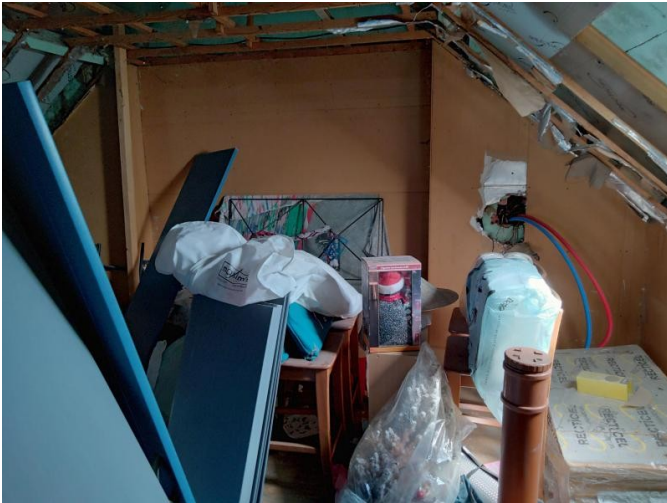
Situeringfoto

**Reden:** Materiaal in opslag

**Uitleg van de asbestdeskundige:** Veel materiaal/ puin in opslag waardoor slechts een beperkte inspectie mogelijk is. Gezien de omvang en de aard wordt dit gezien als een middellange termijn onderzoeksbeperking.

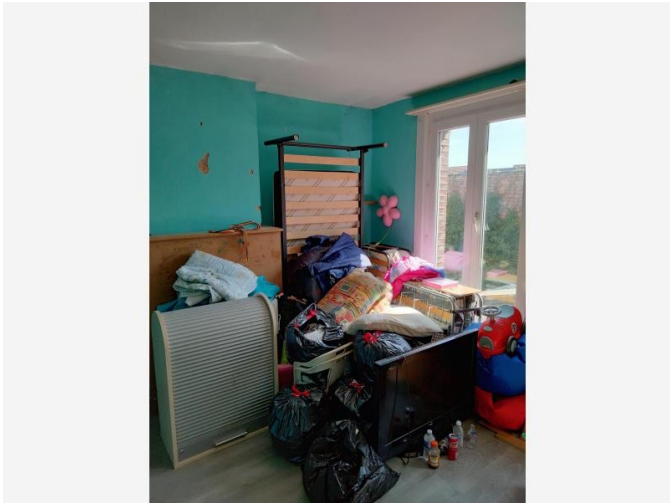
Situeringsfoto

**Reden:** Materiaal in opslag

**Uitleg van de asbestdeskundige:** Overal in de woning is veel materiaal in opslag waardoor niet overal een volledige inspectie mogelijk is. Gezien de omvang wordt dit gezien als een middellange termijn onderzoeksbeperking.
