# Asbestinventarisatetest

Ganzenbollaan 25, 2550 Kontich

Attestnummer : 20230727-000230.000

Uitgegeven op : 27.07.2023

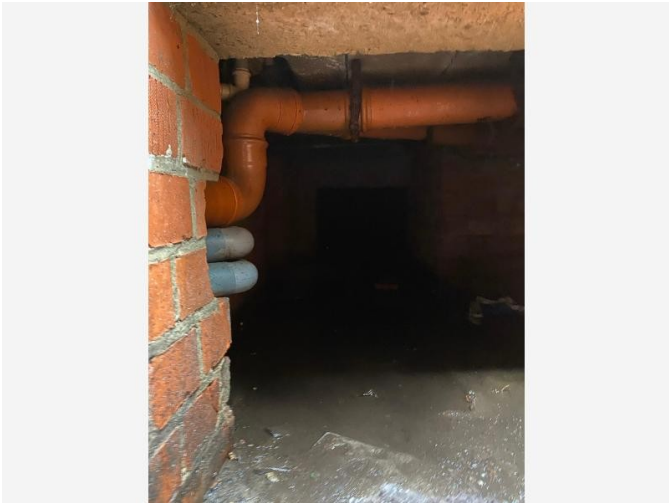
*Situeringsfoto*

**Reden:** Er is geen volledige risicobeoordeling mogelijk

**Uitleg van de asbestdeskundige:** de stahoogte is lager dan 1meter, geen onderzoek mogelijk

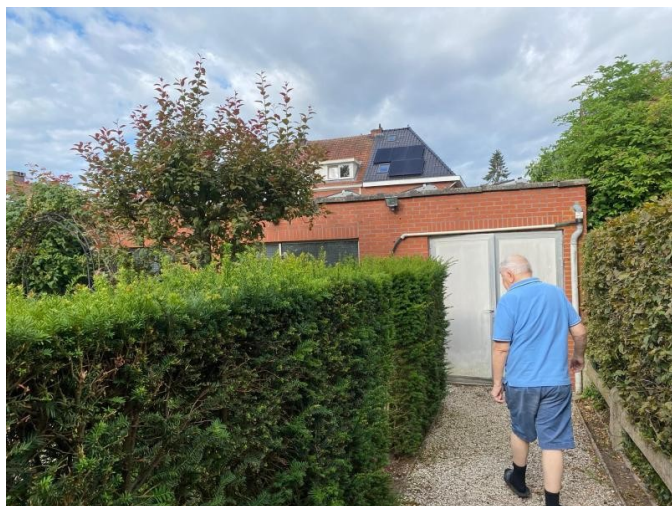
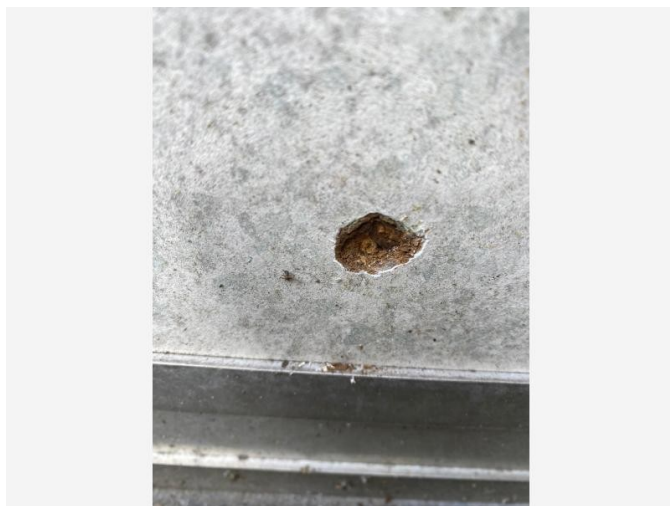
## Fiche 2: platen in deuren tuinhuis

Geen asbest

| # | Type | Referentie | Resultaat |
|---|---|---|---|
| 2.1 | Puntmonster | 3 | Geen asbest |

| Opmerking | <p>dak garage, dak living, rechter zijgevel van de dakkapel.</p> <p>dak van het tuinhuis in identiek materiaal als dak boven living (is vernieuwd geweest echter geen bewijs, monstername bij dak boven living)</p> |

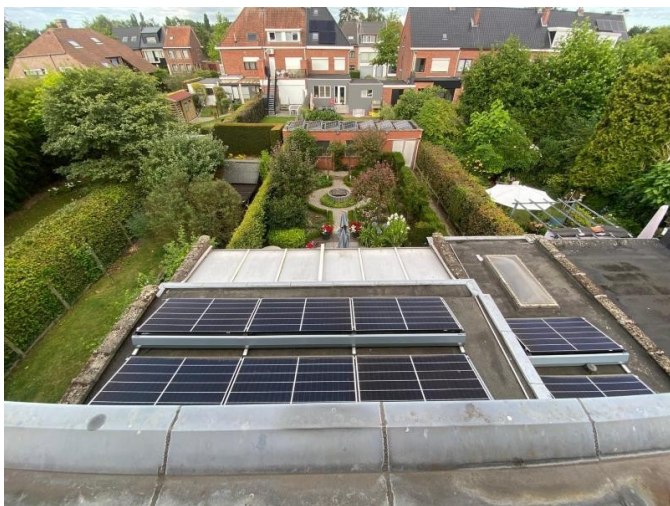
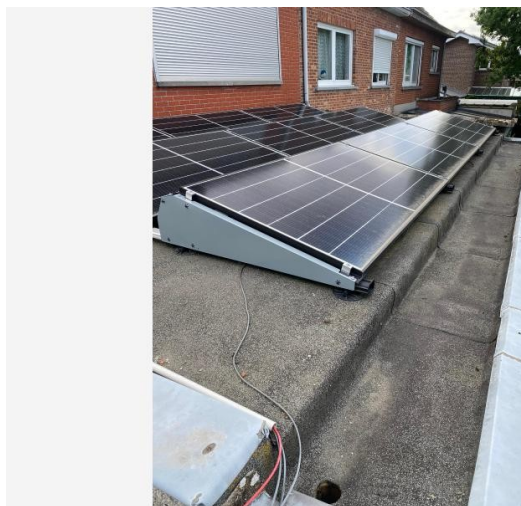
## Fiche 3: platte daken en gevelbekleding

Geen asbest

| # | Type | Referentie | Resultaat |
|---|---|---|---|
| 3.1 | Mengmonster | 5 | Geen asbest |

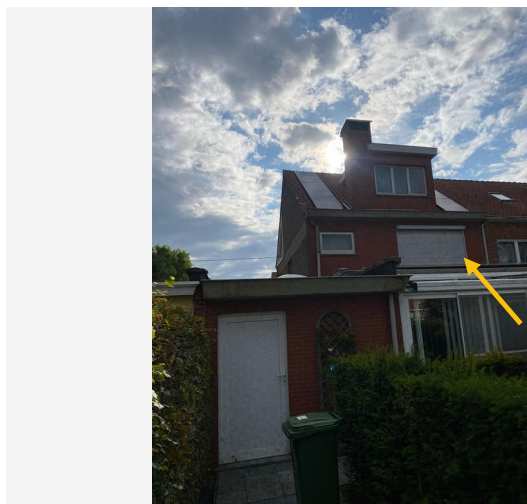
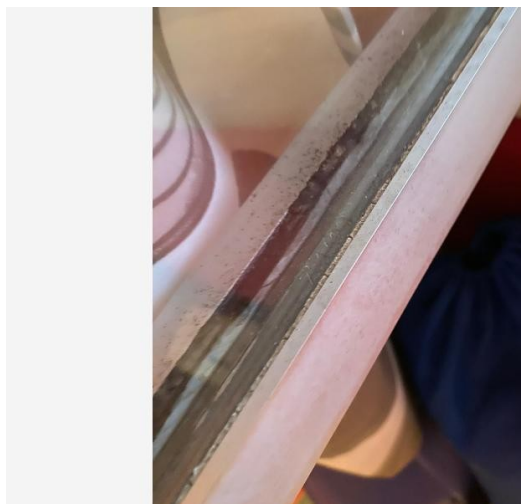
## Fiche 4: mastiek oude raam

Geen asbest

| # | Type | Referentie | Resultaat |
|---|---|---|---|
| 4.1 | Puntmonster | 4 | Geen asbest |

| <b>Opmerking</b> | raam slaapkamer achteraan op de 1V, restanten oude mastiek aan de buitenzijde. Enkel bij dit raam zichtbaar, overige originele ramen zijn voorzien van vernieuwde mastieken |

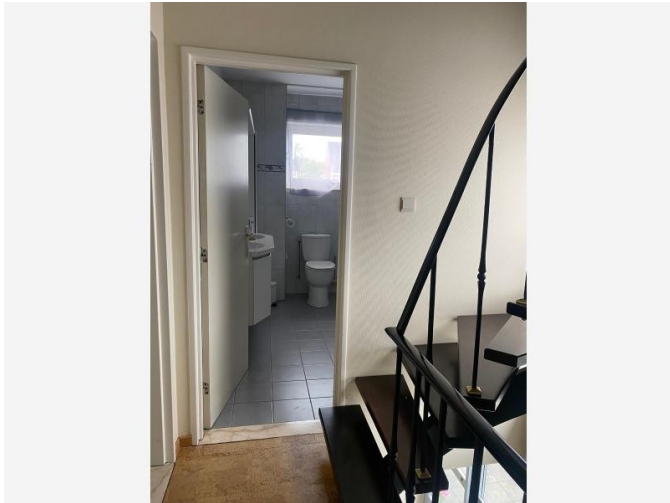
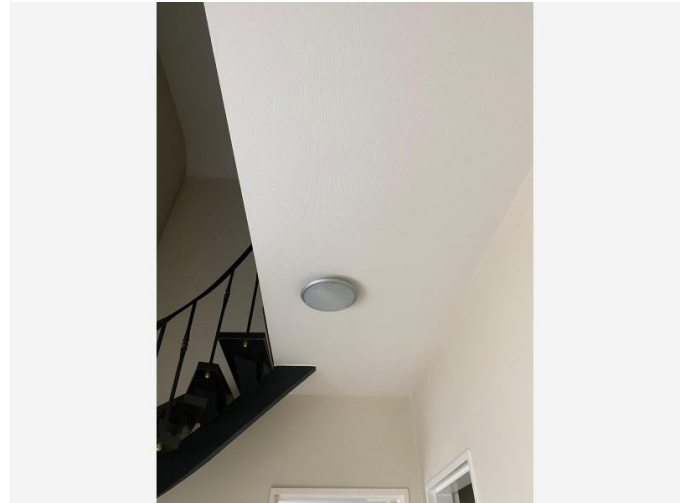
## Fiche 5: pleisterwerk plafond

Geen asbest

| # | Type | Referentie | Resultaat |
|---|---|---|---|
| 5.1 | Mengmonster | 2 | Geen asbest |

| <b>Opmerking</b> | gvl muv berging en veranda - 1V: volledig 2V: verlaagde plafonds |

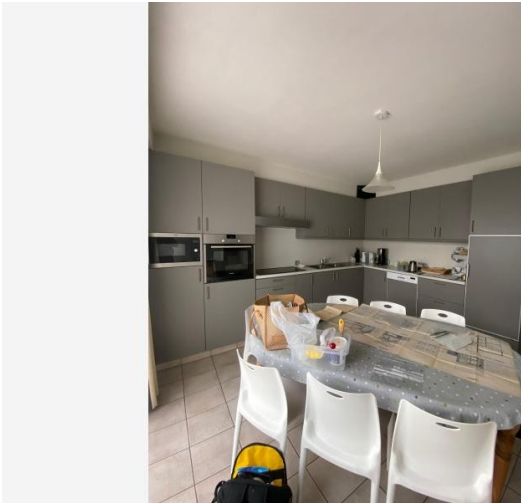
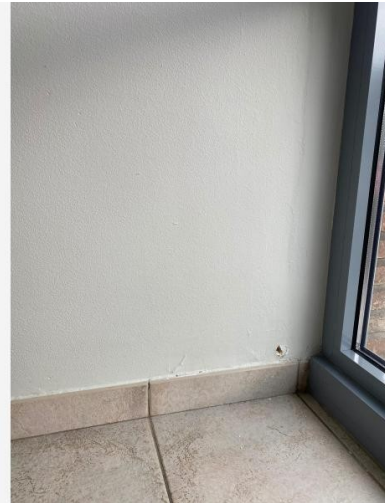
## Fiche 6: pleisterwerk muren

Geen asbest

| # | Type | Referentie | Resultaat |
|---|---|---|---|
| 6.1 | Mengmonster | 1 | Geen asbest |
