# Asbestinventarisatetest

Provinciale steenweg 33, 2620 Hemiksem

Attestnummer : 20230424-000343.000

Uitgegeven op : 24.04.2023

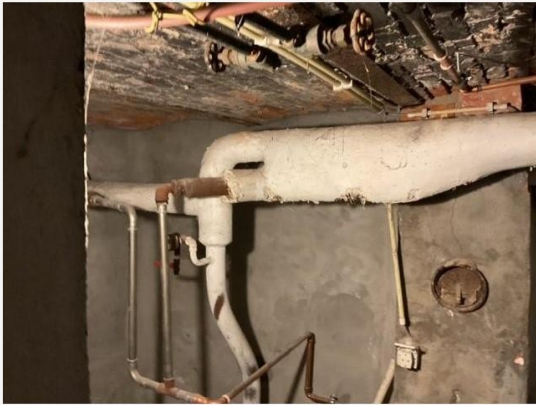
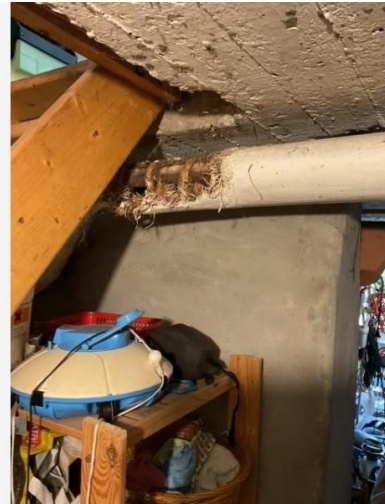
Het asbestmateriaal valt onder de mijlpaal van 2034.

**Dringend verwijderen**

| Eindbeoordeling materiaalrisico | Hoog materiaalrisico en/of hoge kans op vezelvrijgave |

| Gebondenheid | Categorie 2: niet-hechtgebonden met matrix |
| Asbestsoort (vezeltype) | Amfibool aanwezig, uitgezonderd crocidoliet |
| Asbestconcentratie | Hoog ( $\geq 50\%$ ) |
| Toestand van het materiaal | Zwaar beschadigd, zwaar verweerd |

| # | Type | Referentie | Resultaat |
|---|---|---|---|
| 1.1 | Mengmonster | MM02 | Amosiet |

| Beschrijving | leiding isolatie kelder |

- Zorg voor een veilig beheer en verwijder dit asbestmateriaal wanneer het bij werken eenvoudig bereikbaar wordt. Controleer de toestand jaarlijks op wijzigingen.

- Hermetische zone (erkend asbestverwijderaar)  
dit gaat over losgebonden asbest, dit mag enkel verwijderd worden door een erkend verwijderaar in hermetische zone. couveusezak is hier niet van toepassing omdat het al te hard beschadigd is en niet goed bereikbaar rondom.

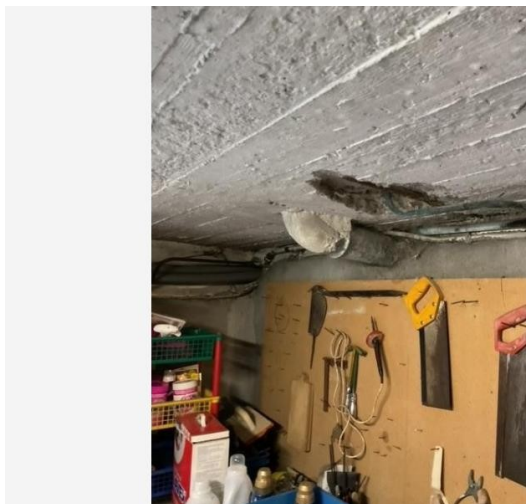
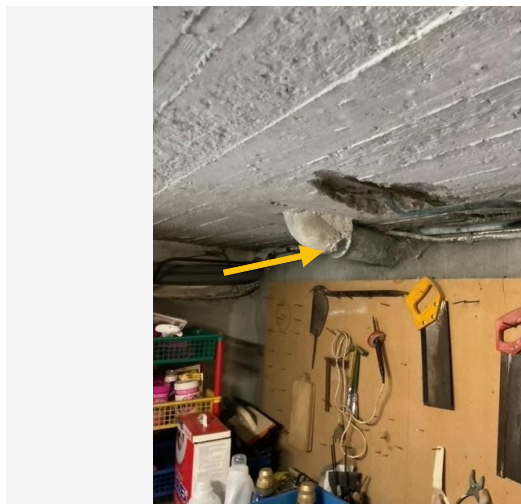
Het asbestmateriaal valt onder de mijlpaal van 2040.

Zorgvuldig beheren

| Eindbeoordeling materiaalisico | Laag materiaalisico en/of verlaagde kans op vezelvrijgave |

| Gebondenheid | Categorie 1: hechtgebonden in oorsprong |
| Asbestsoort (vezeltype) | Crocidoliet aanwezig |
| Toestand van het materiaal | Onbeschadigd, niet verweerd |

| Beschrijving | cementbuis |

- Zorg voor een veilig beheer. Vermijd het beschadigen van het asbestmateriaal. Controleer de toestand jaarlijks op wijzigingen.

- Eenvoudige handelingen: mag via doe-het-zelf of door werknemer(s) met opleidingsattest eenvoudige handelingen valt onder de hechtgebonden matrix, dus mag je zelf zorgvuldig verwijderen of door iemand met een attest eenvoudige handelingen.

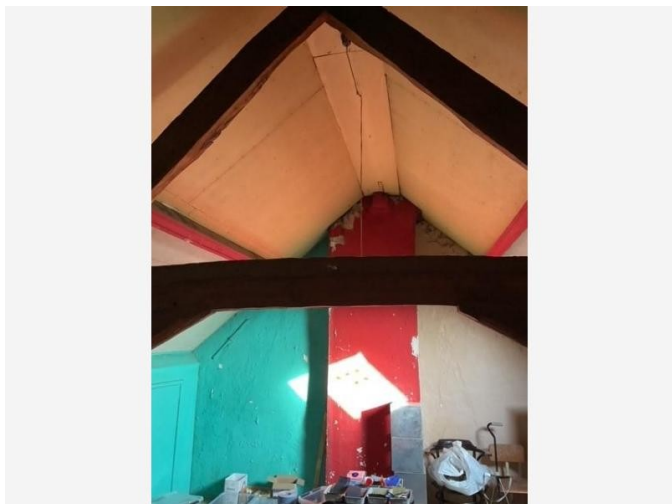
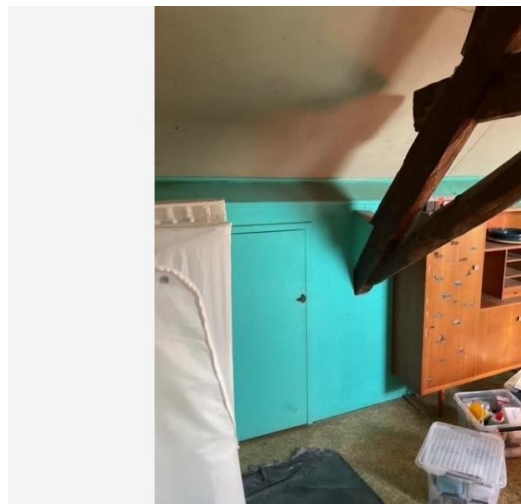
Het asbestmateriaal valt onder de mijlpaal van 2040.

Zorgvuldig beheren

| Eindbeoordeling materiaalisico | Laag materiaalisico en/of verlaagde kans op vezelvrijgave |

| Gebondenheid | Categorie 1: hechtgebonden in oorsprong |
| Asbestsoort (vezeltype) | Crocidoliet aanwezig |
| Toestand van het materiaal | Onbeschadigd, niet verweerd |

| Beschrijving | plafond en wanden zolderkamer rechts |

- Zorg voor een veilig beheer. Vermijd het beschadigen van het asbestmateriaal. Controleer de toestand jaarlijks op wijzigingen.

- Eenvoudige handelingen: mag via doe-het-zelf of door werknemer(s) met opleidingsattest eenvoudige handelingen indien de nagels makkelijk te verwijderen zijn kan dit onder eenvoudige handelingen. als ze geschroefd zijn of de nagels zijn zo goed als doorgeroest of niet aan te raken, dan moet er hoogstwaarschijnlijk gebroken worden. dan valt dit onder eenvoudige handelingen door een erkend verwijderaar.

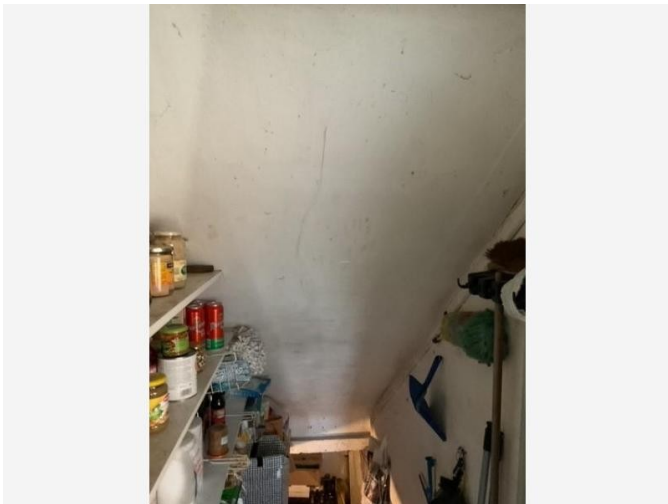
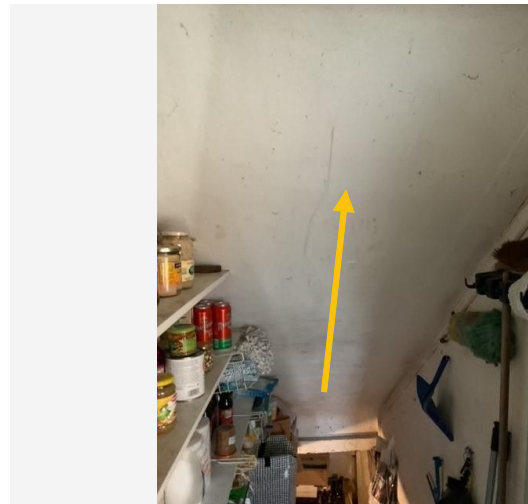
Het asbestmateriaal valt onder de mijlpaal van 2040.

Zorgvuldig beheren

| Eindbeoordeling materiaalisico | Laag materiaalisico en/of verlaagde kans op vezelvrijgave |

| Gebondenheid | Categorie 1: hechtgebonden in oorsprong |
| Asbestsoort (vezeltype) | Crocidoliet aanwezig |
| Toestand van het materiaal | Onbeschadigd, niet verweerd |

| Beschrijving | onderkant trap kelder |

- Zorg voor een veilig beheer. Vermijd het beschadigen van het asbestmateriaal. Controleer de toestand jaarlijks op wijzigingen.

- Eenvoudige handelingen: mag via doe-het-zelf of door werknemer(s) met opleidingsattest eenvoudige handelingen  
het is hechtgebonden en in goede staat. als de nagels makkelijk te verwijderen zijn zonder het materiaal te breken kan de particulier dit zelf doen.

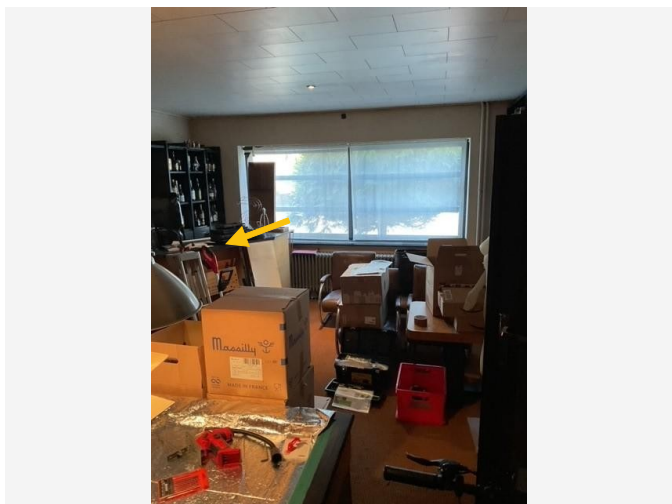
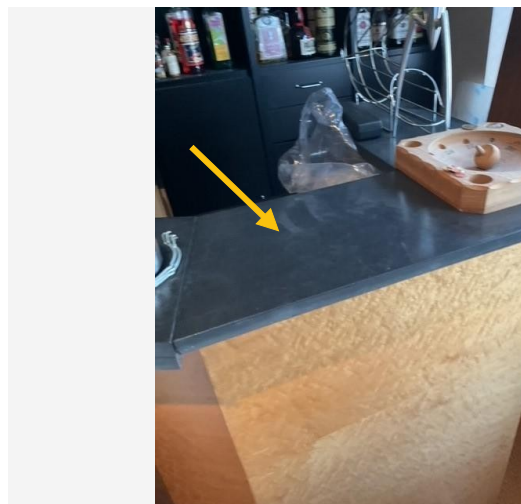
| Eindbeoordeling materiaalrisico | Laag materiaalrisico en/of verlaagde kans op vezelvrijgave |

| Gebondenheid | Categorie 1: hechtgebonden in oorsprong |
| Asbestsoort (vezeltype) | Alleen chrysotiel |
| Toestand van het materiaal | Onbeschadigd, niet verweerd |

| Beschrijving | asbestblad toog |

- Vermijd het beschadigen van de asbesttoepassing. Controleer de toestand jaarlijks op wijzigingen.

- Eenvoudige handelingen: mag via doe-het-zelf of door werknemer(s) met opleidingsattest eenvoudige handelingen valt onder het hechtgebonden materiaal, kan gwn gedemonteerd worden zonder risico op vrijgave

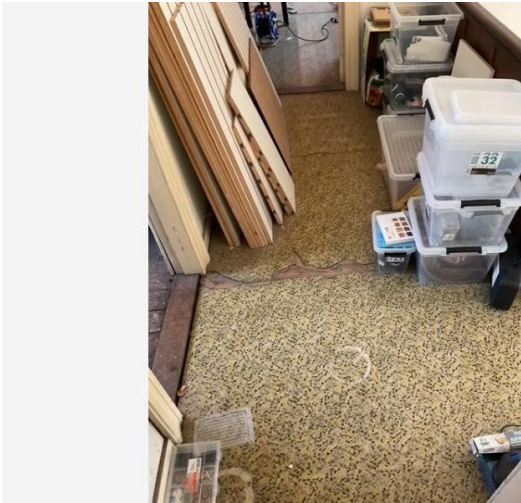
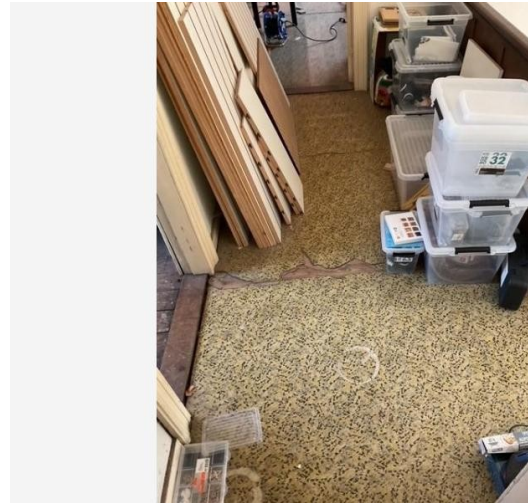
## Fiche 6: linoleum zolder

Geen asbest

| # | Type | Referentie | Resultaat |
|---|---|---|---|
| 6.1 | Puntmonster | MM01 | Geen asbest |

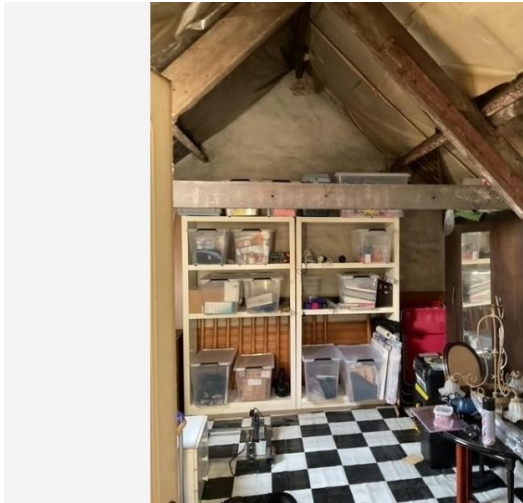
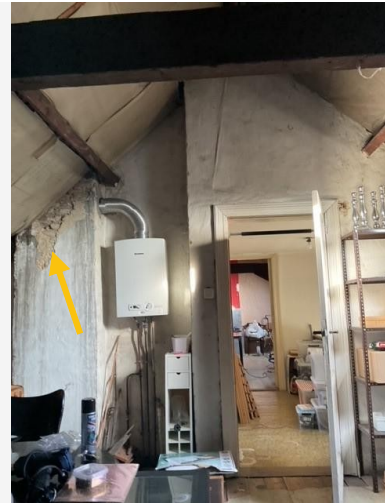
Geen asbest

| # | Type | Referentie | Resultaat |
|---|---|---|---|
| 7.1 | Mengmonster | mm03 | Geen asbest |

| Beschrijving | pleisterwerk |
