# Asbestinventarisatetest

Zeelaan 144, 8670 Koksijde

Attestnummer : 20250910-000195.000

Uitgegeven op : 10.09.2025

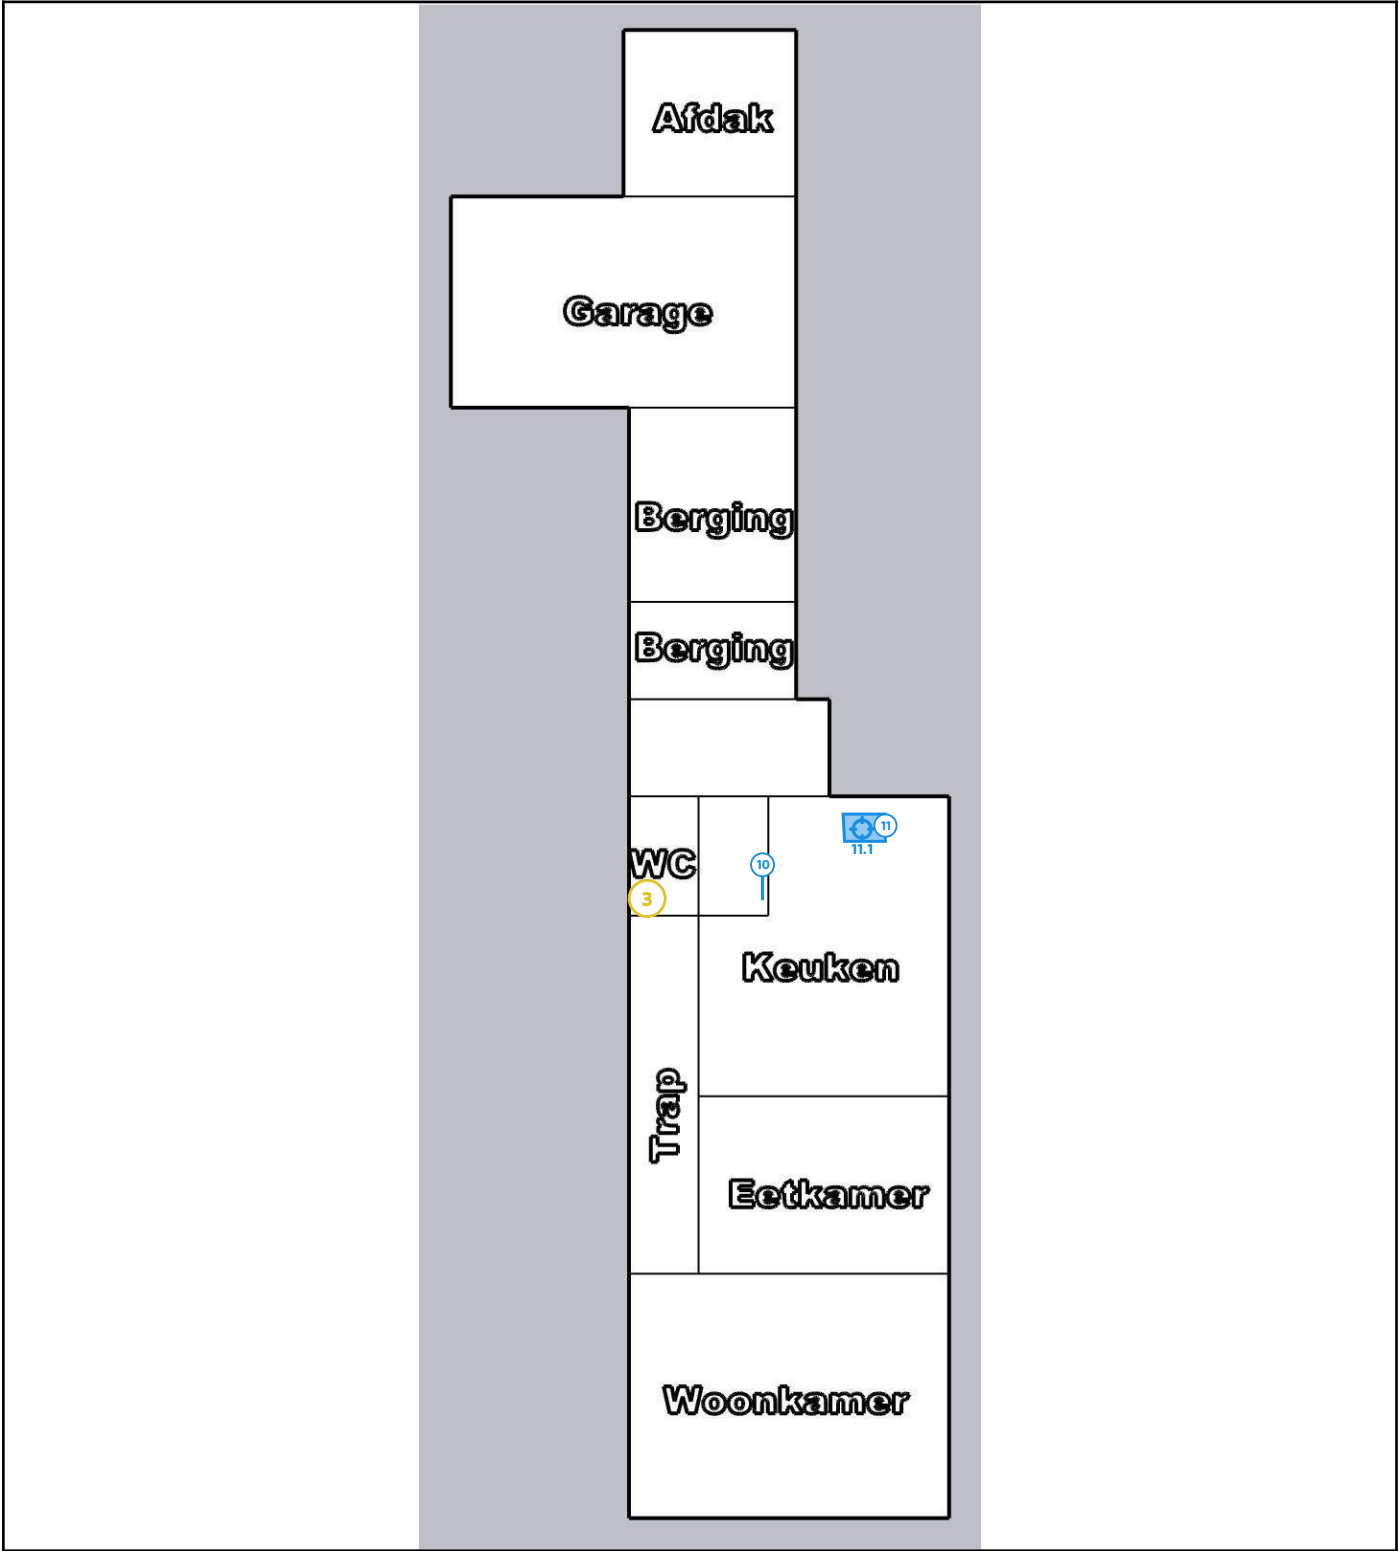
Plan 1.3: Plan V0

| 3. Cementbuis - WC | Asbestmateriaal | Zorgvuldig beheren |

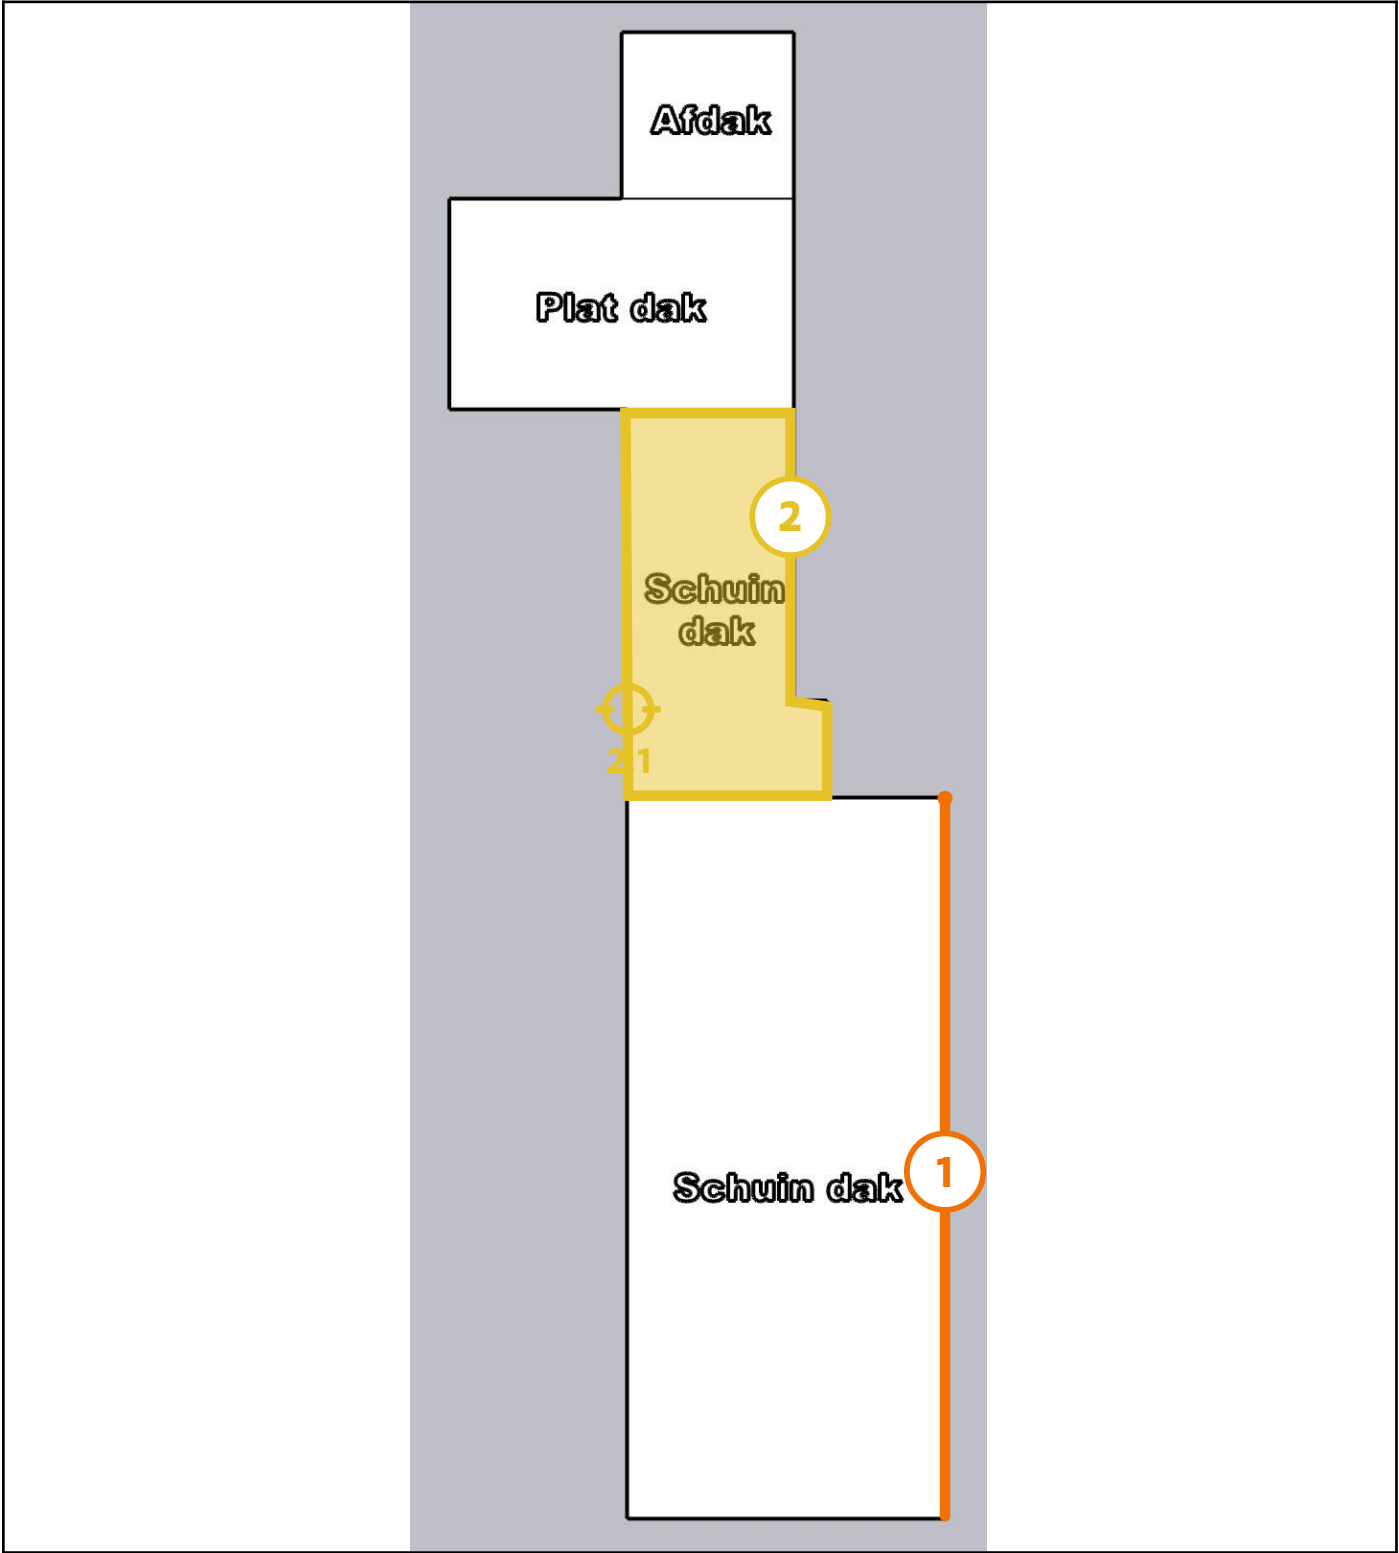
Plan 1.9: Plan dak

| 1. Leien - Gevelbekleding | Asbestmateriaal | Verwijderen |
| 2. Menuiserie - Onderdak schuur | Asbestmateriaal | Zorgvuldig beheren |

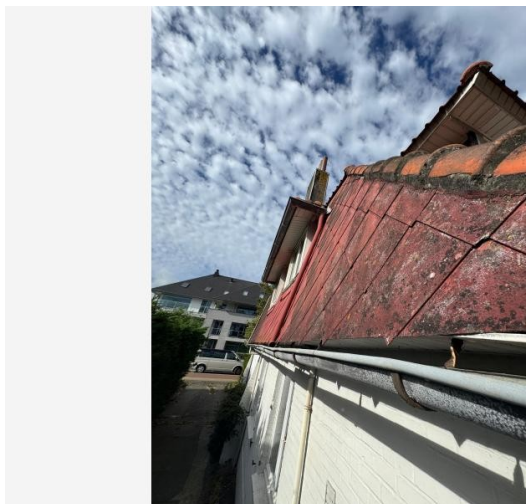
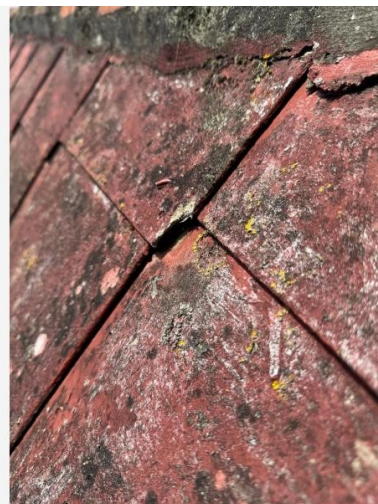
| Eindbeoordeling materiaalrisico | Laag materiaalrisico en/of verlaagde kans op vezelvrijgave |

| Gebondenheid | Categorie 1: hechtgebonden in oorsprong |
| Asbestsoort (vezeltype) | Crocidoliet aanwezig |
| Asbestconcentratie | Laag (< 50%) |
| Afschermingsgraad van het gehele materiaal | Geheel of deels vrij aan de buitenlucht |
| Toestand van het materiaal | Licht beschadigd, licht verweerd. Intact calciumsilicaatmateriaal of categorie III 'gebondenheid' |

| Beschrijving | Leien - Gevelbekleding |
| Hoeveelheid (oppervlakte - aantal) | • 30,00 m <sup>2</sup> - 1 stuk |

Het asbestmateriaal valt onder de mijlpaal van 2034.

Verwijderen

- Verwijder dit asbestmateriaal zo snel mogelijk. Volg de toestand goed op.

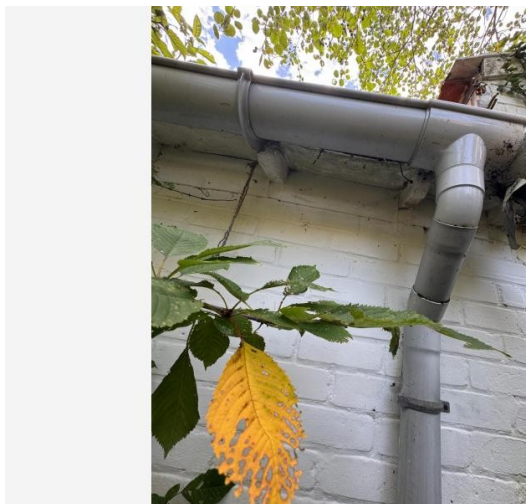
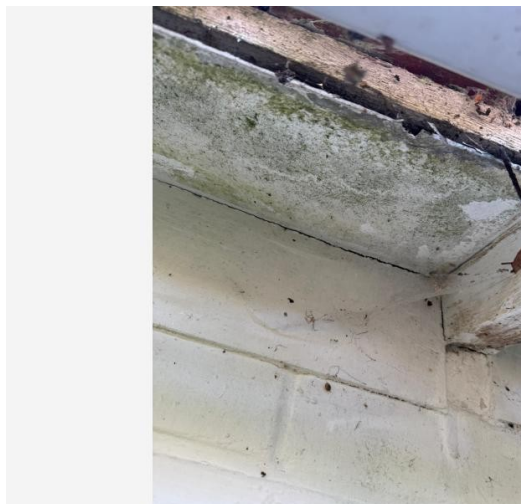
| Eindbeoordeling materiaalrisico | Laag materiaalrisico en/of verlaagde kans op vezelvrijgave |

| Asbestsoort (vezeltype) | Alleen chrysotiel |

| # | Type | Referentie | Resultaat |
|---|---|---|---|
| 2.1 | Puntmonster | 4 | Chrysotiel |

| Beschrijving | Menuiserite - Onderdak schuur |
| Hoeveelheid (oppervlakte - dikte - aantal) | <ul style="list-style-type: none"><li>• 20,00 m<sup>2</sup> - 0,50 cm - 1 stuk</li></ul> |

Het asbestmateriaal valt onder de mijlpaal van 2040.

Zorgvuldig beheren

- Zorg voor een veilig beheer en verwijder dit asbestmateriaal wanneer het bij werken eenvoudig bereikbaar wordt. Controleer de toestand jaarlijks op wijzigingen.

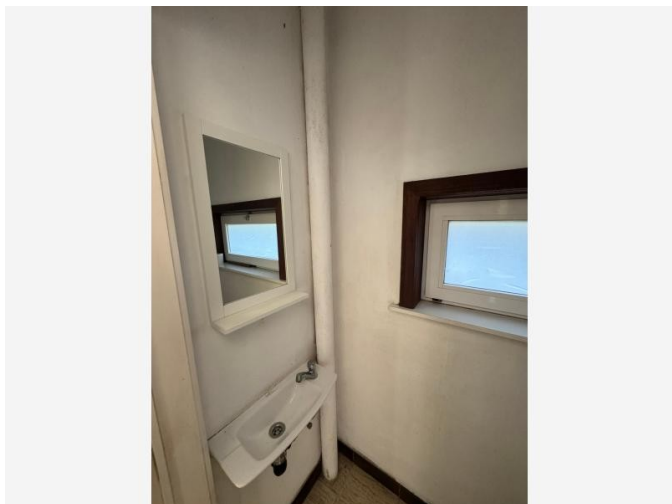
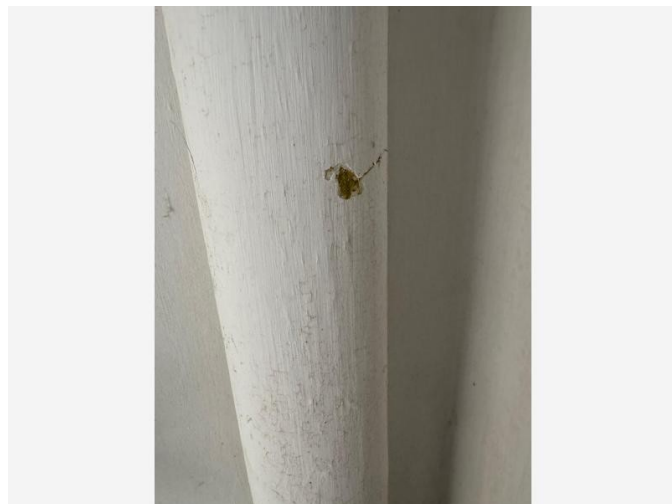
| Eindbeoordeling materiaalarisico | Laag materiaalarisico en/of verlaagde kans op vezelvrijgave |

| Asbestsoort (vezeltype) | Crocidoliet aanwezig |
| Afschermingsgraad van het gehele materiaal | Niet stootvaste afscherming |
| Toestand van het materiaal | Licht beschadigd, licht verweerd. Intact calciumsilicaatmateriaal of categorie III 'gebondenheid' |

| Beschrijving | Cementbuis - WC |
| Hoeveelheid (lengte - omtrek - dikte - aantal) | <ul style="list-style-type: none"><li>• 3,00 m - 20,00 cm - 1,00 cm - 1 stuk</li></ul> |
| Opmerking | De hoeveelheid is een schatting.<br>Bedekt met een verflaag. |

Het asbestmateriaal valt onder de mijlpaal van 2040.

Zorgvuldig beheren

- Zorg voor een veilig beheer. Vermijd het beschadigen van het asbestmateriaal. Controleer de toestand jaarlijks op wijzigingen.
- Voer bijkomende staalname(s) uit.

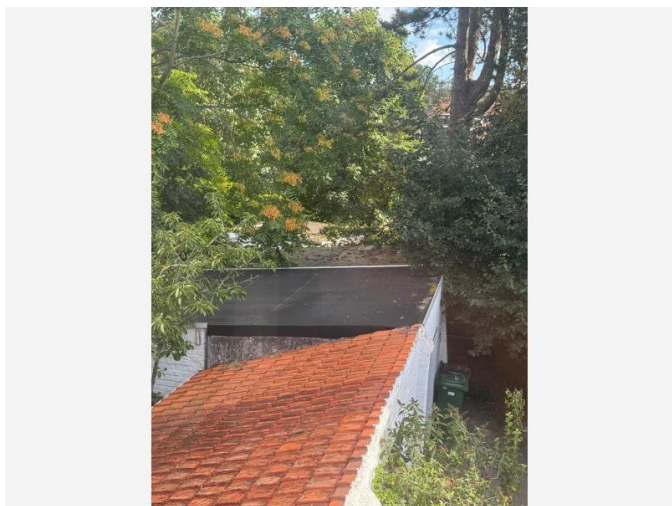
Vrije foto

Er werd EPDM op het plat dak aangetroffen.

Dit is niet asbest verdacht.

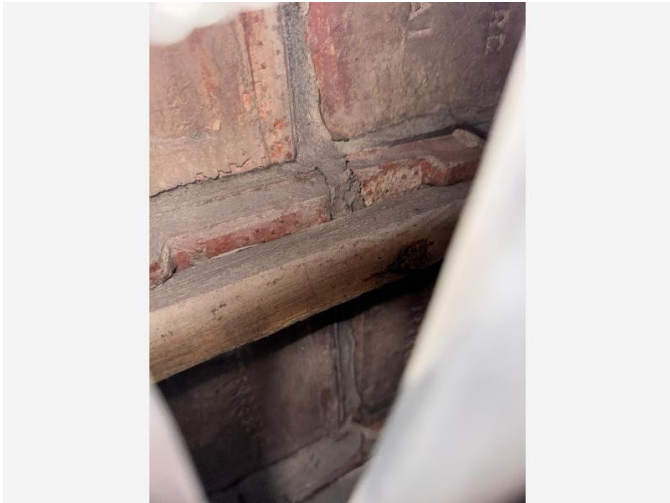
Vrije foto

Er was geen onderdak aanwezig onder de dakpannen.

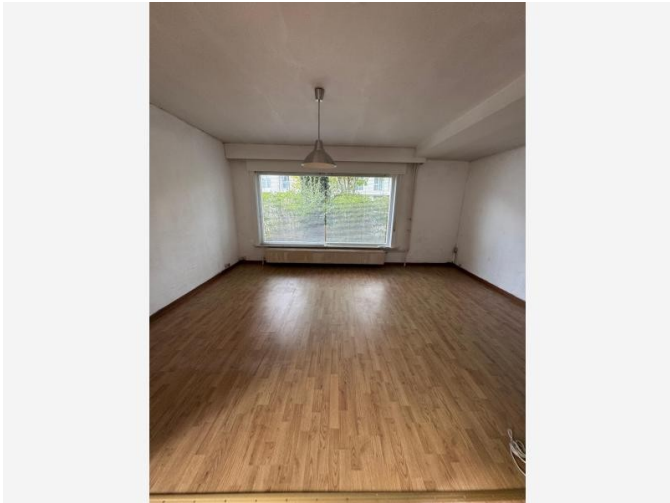
Vrije foto

Er werd geen pleisterwerk waargenomen aan het plafond.  
Het plafond is afgewerkt met gipskartonplaten.  
Dit is niet asbestverdacht.
