# Asbestinventarisatetest

Motsenstraat 69, 9820 Merelbeke-Melle

Attestnummer : 20250425-000270.000

Uitgegeven op : 25.04.2025

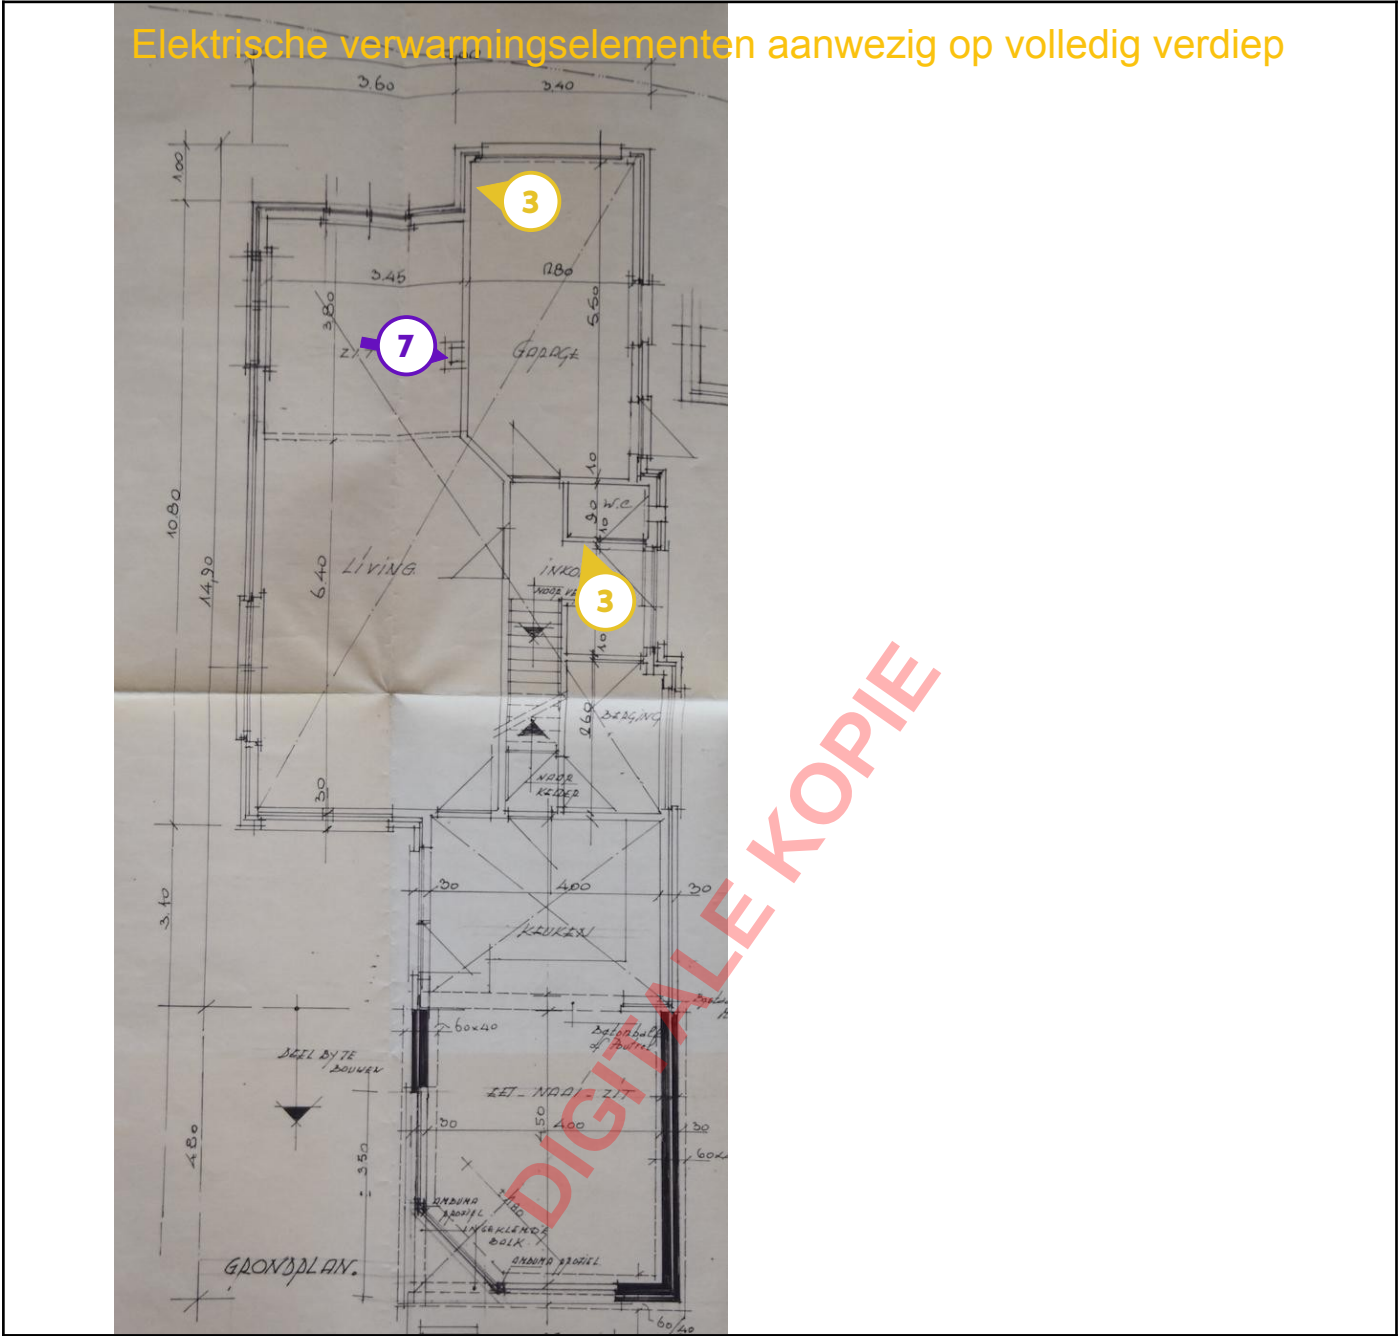
## Plan 1.2: Grondplan +0

| Beschrijving | Type | Actie |
|---|---|---|
| 3. Elementen in bakeliet | Asbestmateriaal | Zorgvuldig beheren |

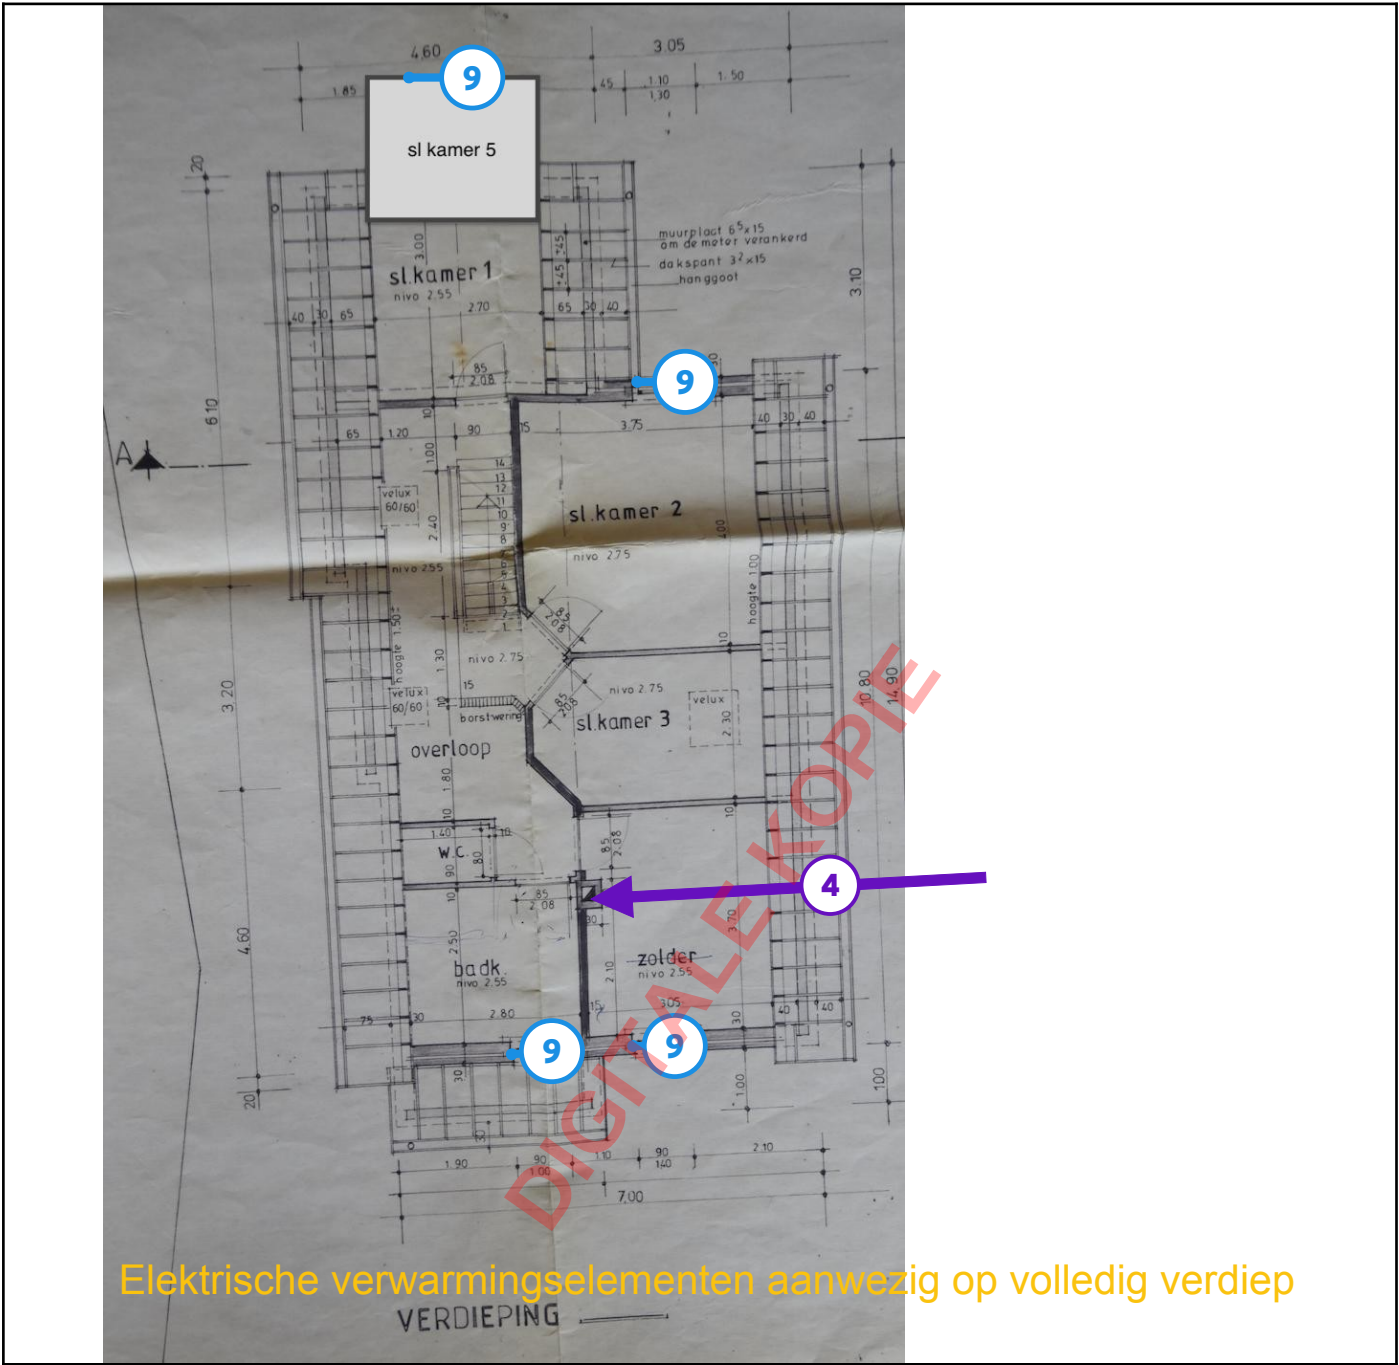
# Plan 1.5: Grondplan +1

| Beschrijving | Type | Actie |
|---|---|---|
| 4. Schouw(en) - Hoger dan 3,5 meter | Beperking | - |

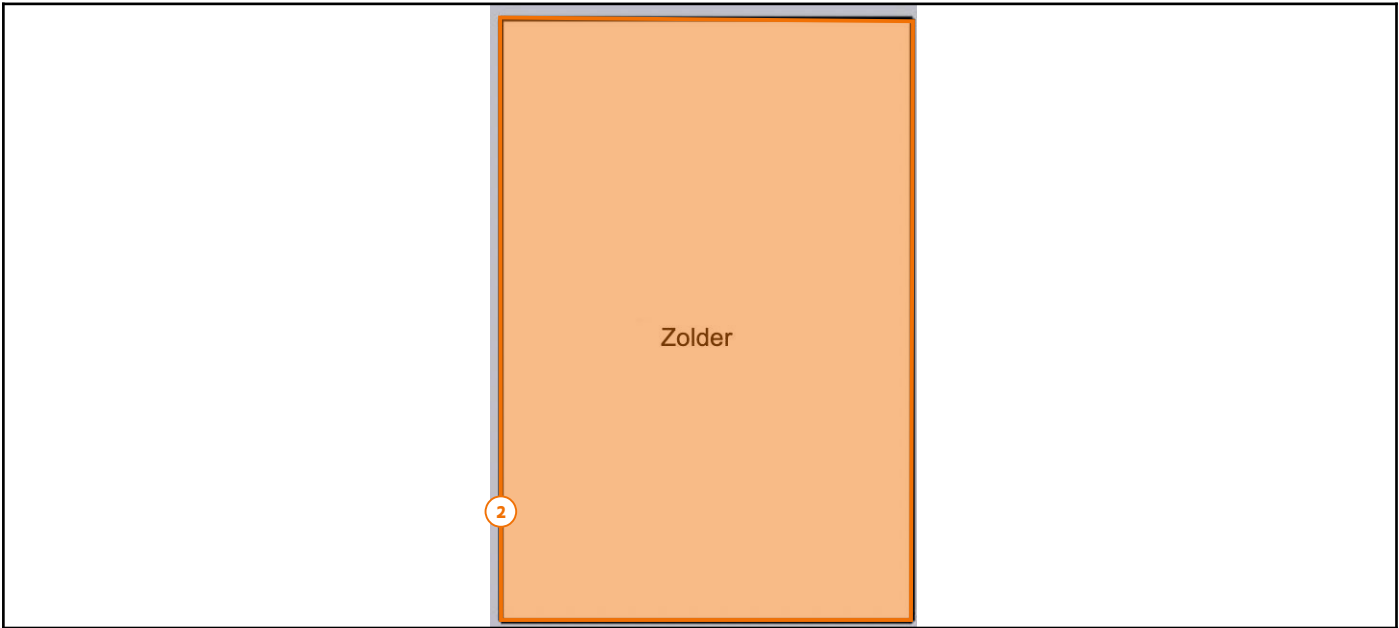
# Plan 1.8: Grondplan Zolder

| Beschrijving | Type | Actie |
|---|---|---|
| 2. Onderdakplaten - Dak (Geen afwerking) | Asbestmateriaal | Maatregelen nemen |

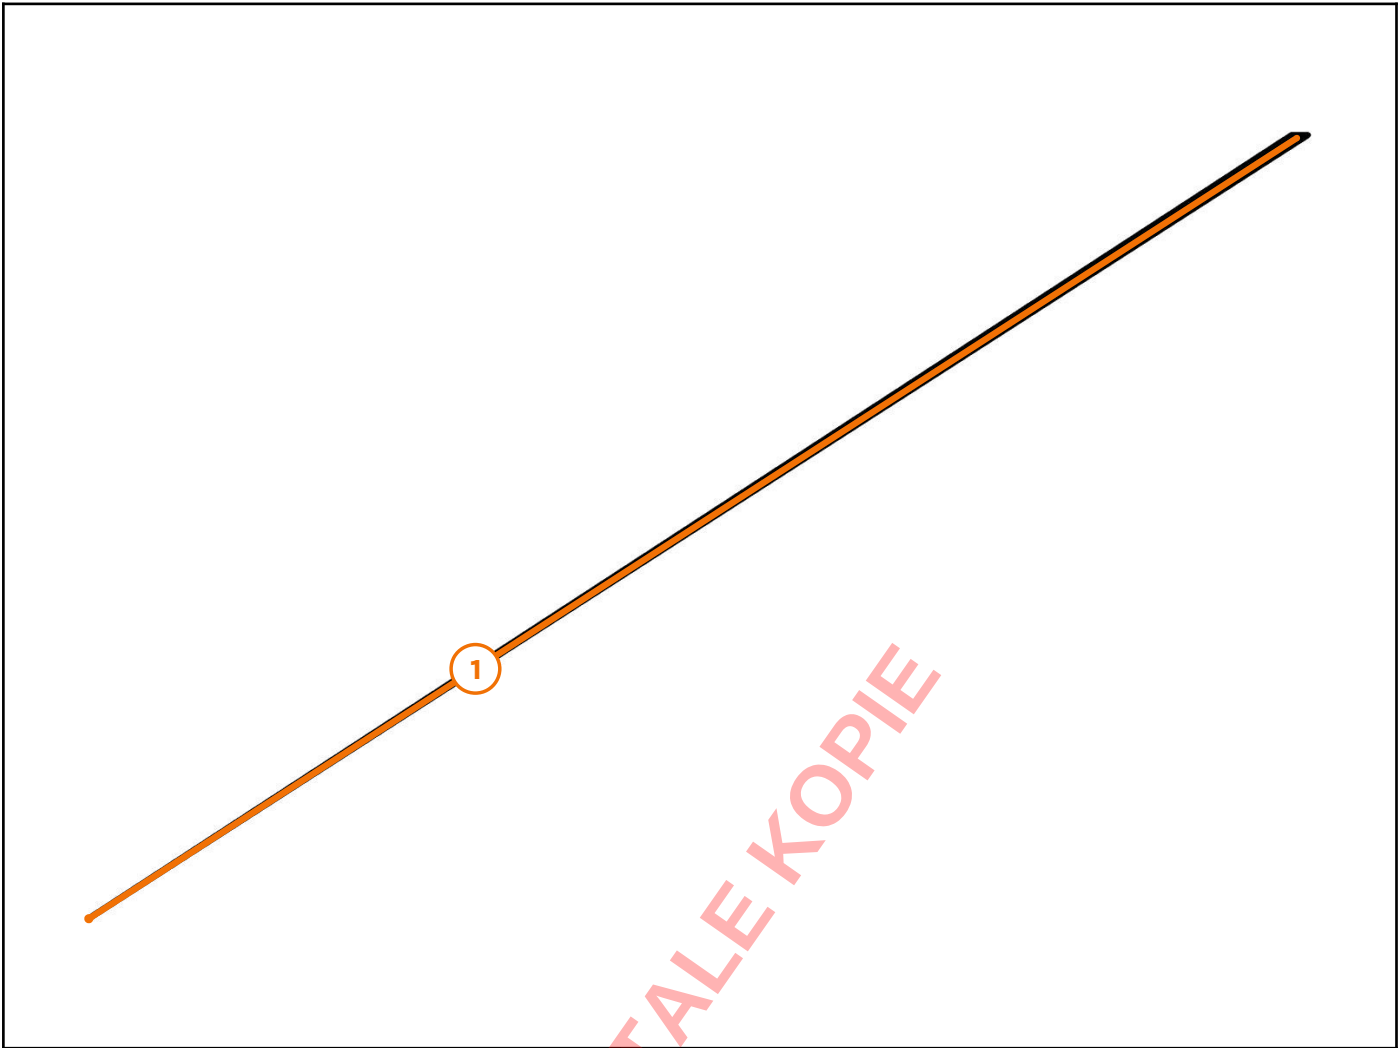
# Plan 4.1: Tuinomheining plan

| Beschrijving | Type | Actie |
|---|---|---|
| 1. Golfplaten - Tuinmuur | Asbestmateriaal | Verwijderen |

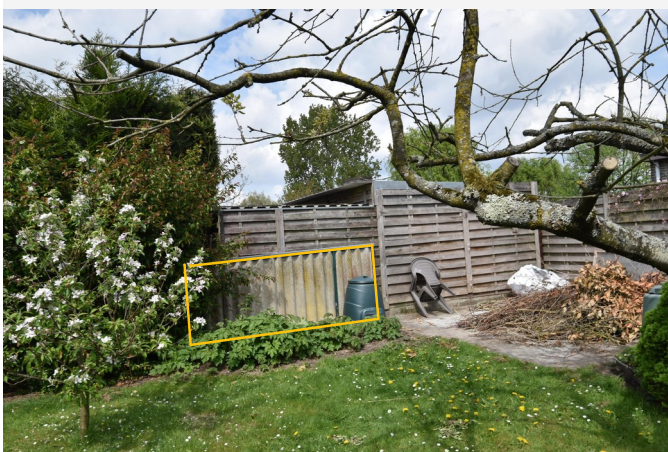
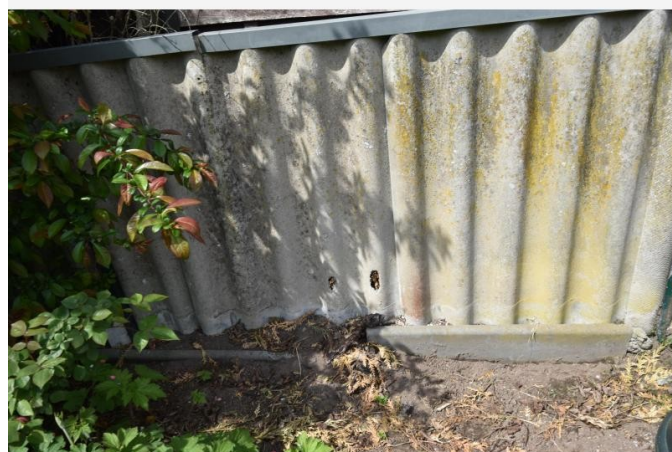
| Eindbeoordeling materiaalrisico | Verhoogd materiaalrisico en/of verhoogde kans op vezelvrijgave |
| Opmerking | Mos aanwezig.<br>Aan binnenzijde volledig afgewerkt en niet waarneembaar. |

| Asbestsoort (vezeltype) | Crocidoliet aanwezig |
| Toestand van het materiaal | Matig beschadigd, matig verweerd |

| Beschrijving | Golfplaten - Tuinmuur |
| Opmerking | Het was op het moment van het plaatsbezoek niet met zekerheid vast te stellen of deze toebehoort tot het perceel van de buur, gemeenschappelijk is of tot het inspectiegebied. Indien deze effectief zouden toebehoren tot het perceel van de burens, zijn de inspanningsverplichtingen ter zijner verantwoording. |

Het asbestmateriaal valt onder de mijlpaal van 2034.

Verwijderen

- Scherm in afwachting van verwijdering het asbestmateriaal af van luchtstromingen en verstoring: bijvoorbeeld door het te verpakken, te fixeren, af te dekken, signalisatie - afbakening aan te brengen, ...
- Verwijder dit asbestmateriaal zo snel mogelijk. Volg de toestand goed op.
- Hemelwater dat afspoelt van asbestcement daken of gevels kan asbestdeeltjes bevatten. Gebruik het enkel voor gesloten circuits (bv. spoelen toiletten). Reinig na het vervangen van het dak of de gevel de dakgoten en regenwaterput of -ton om asbesthoudend sediment of slib te verwijderen

Wij adviseren om dit te laten verwijderen door een aannemer met opleidingsattest eenvoudige handelingen.

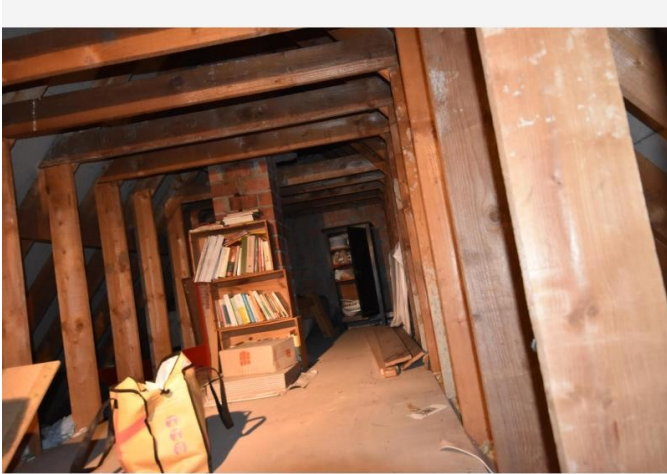
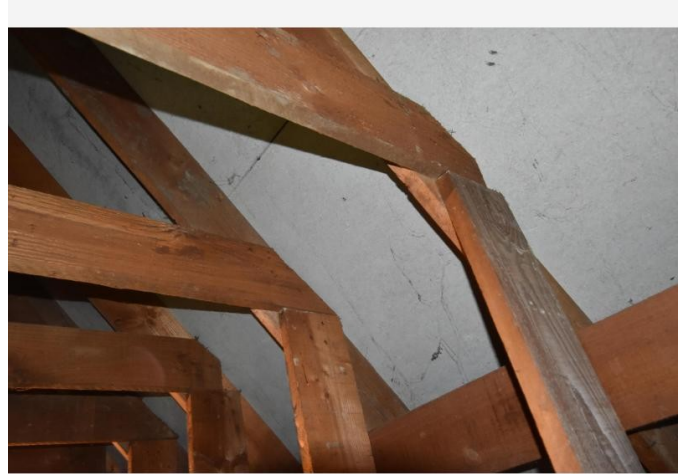
| Eindbeoordeling materiaalrisico | Verhoogd materiaalrisico en/of verhoogde kans op vezelvrijgave |

| Asbestsoort (vezeltype) | Crocidoliet aanwezig |
| Toestand van het materiaal | Licht beschadigd, licht verweerd. Intact calciumsilicaatmateriaal of categorie III 'gebondenheid' |

| Beschrijving | Onderdakplaten - Dak (Geen afwerking) |
| Eenvoudig bereikbaar | <p>Nee</p> <ul style="list-style-type: none"><li>• Het asbestmateriaal is bedekt (uitgezonderd laag verf, coating, behang, kunststof, textiel) en het wegnemen van het bedekkende materiaal kan niet zonder het bedekkende materiaal te beschadigen.</li></ul> |

Het asbestmateriaal valt onder de mijlpaal van 2040.

Maatregelen nemen

- Scherm in afwachting van verwijdering het asbestmateriaal af van luchtstromingen en verstoring: bijvoorbeeld door het te verpakken, te fixeren, af te dekken, signalisatie - afbakening aan te brengen, ...
- Zorg voor een veilig beheer en verwijder dit asbestmateriaal wanneer het bij werken eenvoudig bereikbaar wordt. Controleer de toestand jaarlijks op wijzigingen.

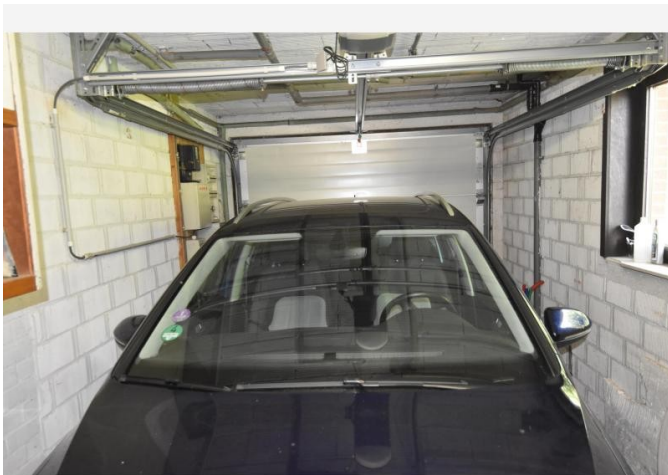
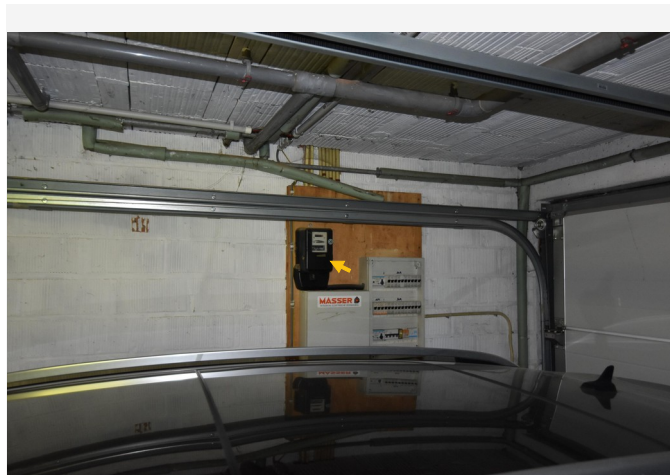
| Eindbeoordeling materiaalrisico | Laag materiaalrisico en/of verlaagde kans op vezelvrijgave |

| Toestand van het materiaal | Onbeschadigd, niet verweerd |

| Beschrijving | Elementen in bakeliet |
| Opmerking | Doorheen het pand bevinden zich verschillende elementen in bakeliet (Zoals deurbel,teller), etc.<br><br>Hoeveelheid werd naar best vermogen geraamd. |

Het asbestmateriaal valt onder de mijlpaal van 2040.

Zorgvuldig beheren

- Zorg voor een veilig beheer. Vermijd het beschadigen van het asbestmateriaal. Controleer de toestand jaarlijks op wijzigingen.
- Scherm in afwachting van verwijdering het asbestmateriaal af van luchtstromingen en verstoring: bijvoorbeeld door het te verpakken, te fixeren, af te dekken, signalisatie - afbakening aan te brengen, ...
