# Asbestinventarisatetest

Moortselestraat 21, 9860 Oosterzele

Attestnummer : 20250516-000258.000

**Niet-asbestveilig**

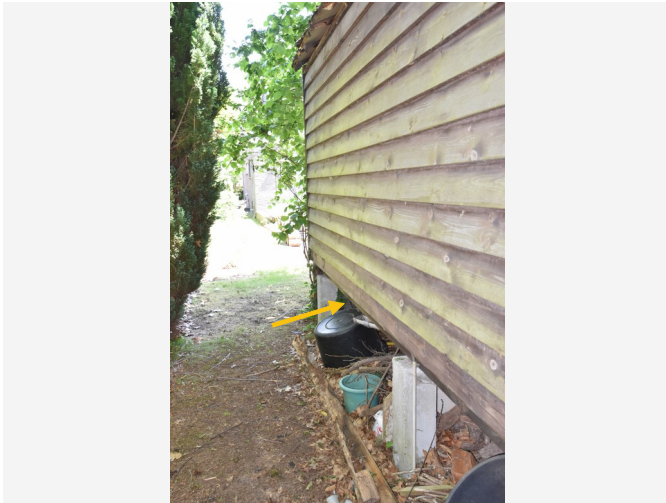
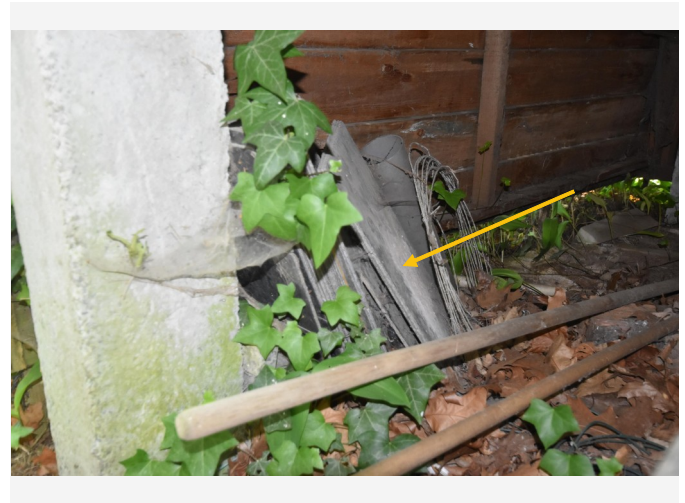
Het asbestmateriaal valt onder de mijlpaal van 2040.

**Dringend verwijderen**

| Beschrijving | Leien / Afval - Onder tuinberging |
| Type afvalstof | Betreft stock-voorraad of gedemonteerde asbestmaterialen |
| Asbestmaterialen | <ul style="list-style-type: none"><li>Dak- en gevelbekleding - Lei, shingle</li></ul> |
| Hoeveelheid (gewicht - aantal) | <ul style="list-style-type: none"><li>10,00 kg - 1 stuk</li></ul> |

- Scherm in afwachting van verwijdering het asbestafval af van luchtstromingen en verstoring: bijvoorbeeld door het te verpakken, te fixeren, af te dekken, signalisatie - afbakening aan te brengen, ....
- Verwijder het asbestafval.
- Vermijd het bewerken of het intensief betreden (belopen, rijden, ...) van de verontreinigde zone. Is dit niet mogelijk vraag dan advies aan een erkend bodemsaneringsdeskundige voor verdere maatregelen.

Wij adviseren om dit te laten verwijderen door een aannemer met opleidingsattest eenvoudige handelingen.

U moet de toepassing tijdens en voor de verwijdering bevochtigen en/of fixeren. Dek de vloer en niet-verplaatsbare meubels aan de binnenzijde af met een folie. Vraag (niet-beschermde) derden niet in de buurt te komen.

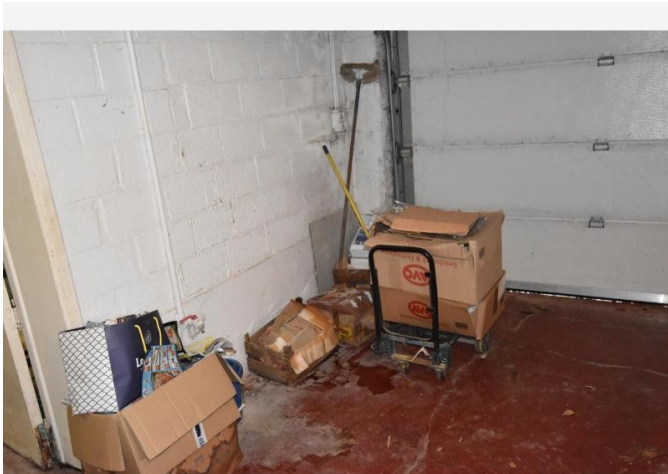
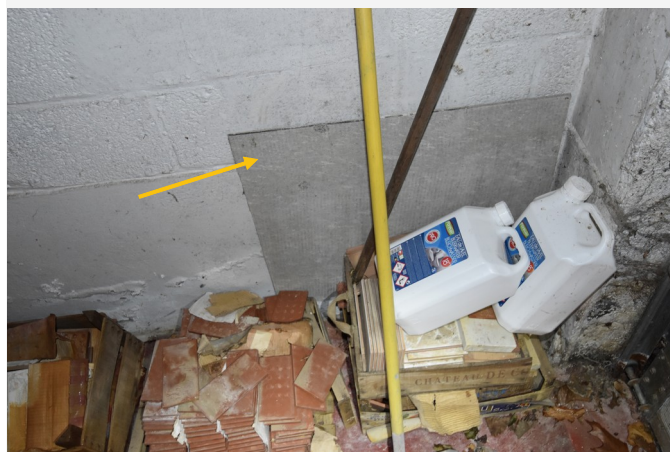
Een beschadigde asbesttoepassing of asbest in slechte staat kan makkelijk verder breken of vergruizen. Er komen dan schadelijke asbestvezels vrij die ingeademd kunnen worden.

U moet de toepassing tijdens en voor de verwijdering bevochtigen en/of fixeren. Dek de vloer en niet-verplaatsbare meubels aan de binnenzijde af met een folie. Vraag (niet-beschermde) derden niet in de buurt te komen.

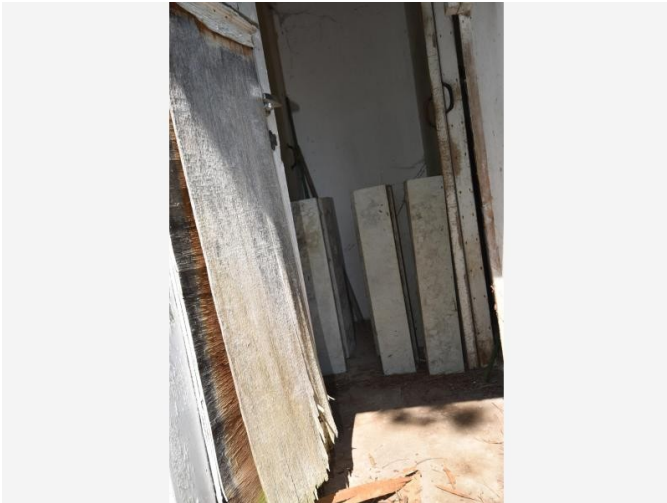
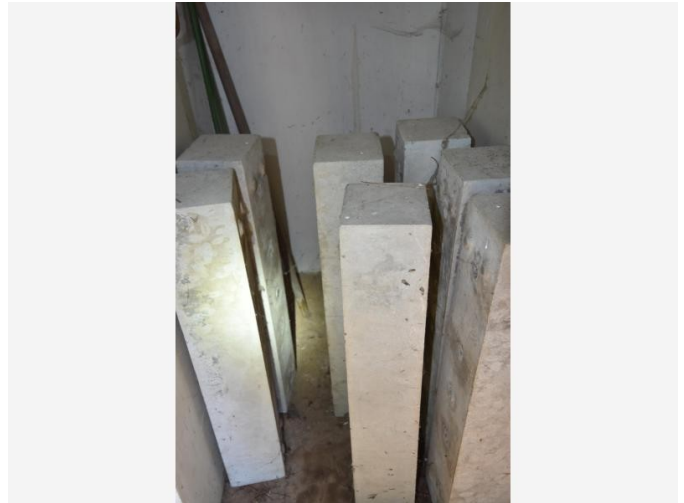
Een beschadigde asbesttoepassing of asbest in slechte staat kan makkelijk verder breken of vergruizen. Er komen dan schadelijke asbestvezels vrij die ingeademd kunnen worden.

U moet de toepassing tijdens en voor de verwijdering bevochtigen en/of fixeren. Dek de vloer en niet-verplaatsbare meubels aan de binnenzijde af met een folie. Vraag (niet-beschermde) derden niet in de buurt te komen.

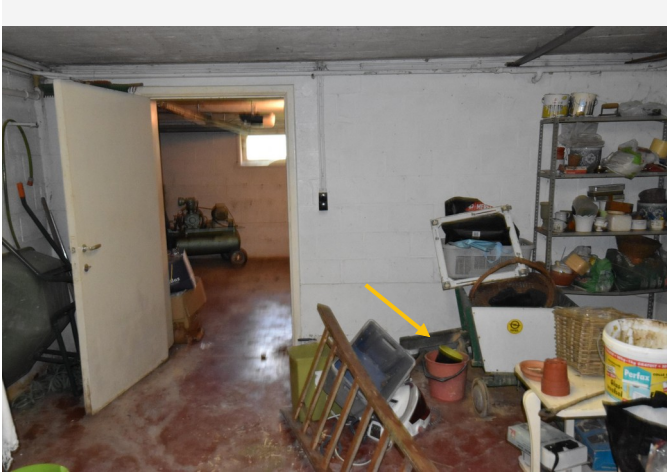
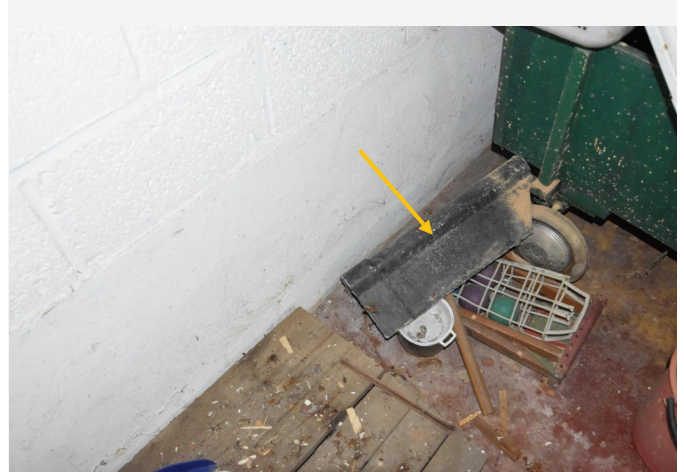
Een beschadigde asbesttoepassing of asbest in slechte staat kan makkelijk verder breken of vergruizen. Er komen dan schadelijke asbestvezels vrij die ingeademd kunnen worden.

U moet de toepassing tijdens en voor de verwijdering bevochtigen en/of fixeren. Dek de vloer en niet-verplaatsbare meubels aan de binnenzijde af met een folie. Vraag (niet-beschermde) derden niet in de buurt te komen.

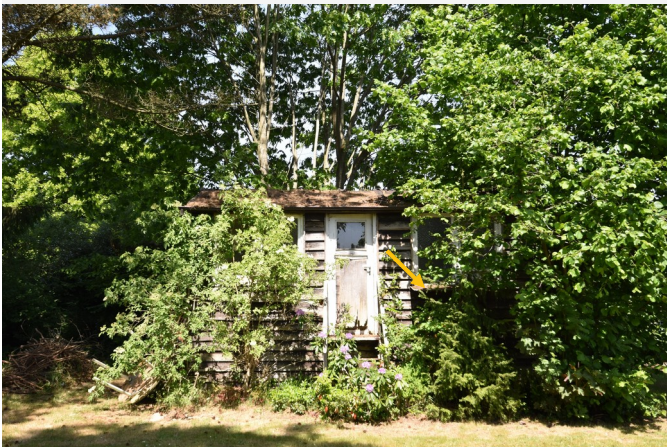
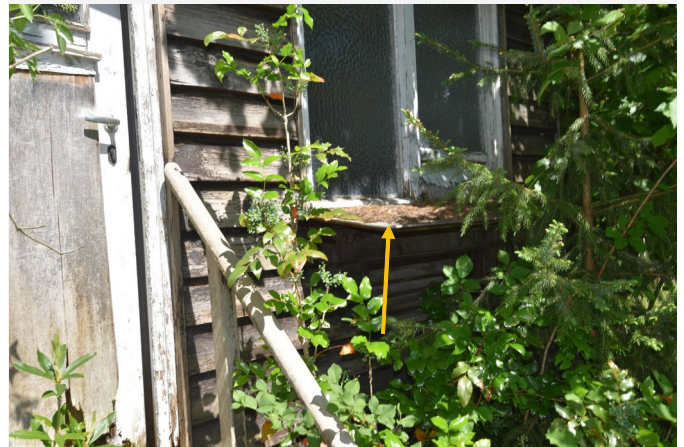
## Fiche 9: Asbestcementplaat onder raam - Tuinberging

Asbestmateriaal

Een beschadigde asbesttoepassing of asbest in slechte staat kan makkelijk verder breken of vergruizen. Er komen dan schadelijke asbestvezels vrij die ingeademd kunnen worden.

U moet de toepassing tijdens en voor de verwijdering bevochtigen en/of fixeren. Dek de vloer en niet-verplaatsbare meubels aan de binnenzijde af met een folie. Vraag (niet-beschermd) derden niet in de buurt te komen.

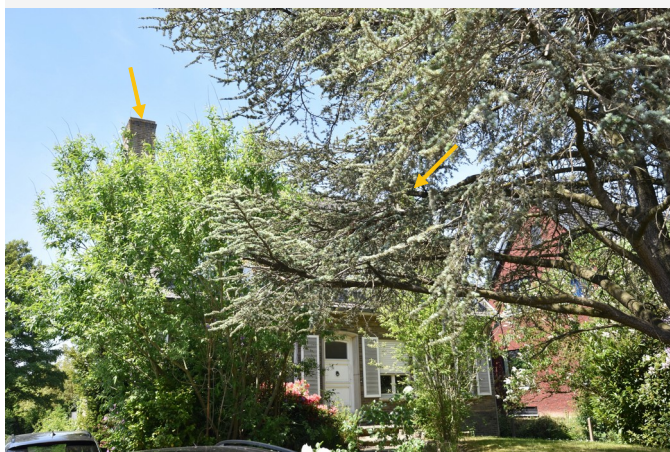
Situeringsfoto
