# Asbestinventarisatetest

Lijsterstraat 3, 9860 Oosterzele

Attestnummer : **20250716-000289.000**

Uitgegeven op : **16.07.2025**

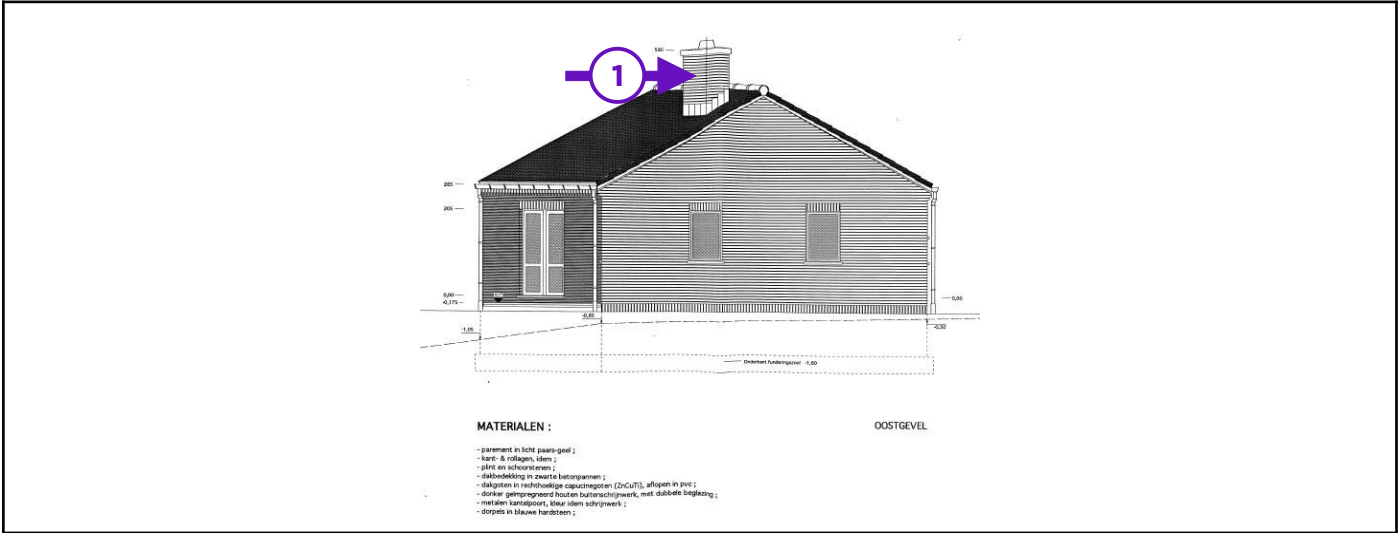
# Plan 1.9: Oostgevel

| Beschrijving | Type | Actie |
|---|---|---|
| 1. Schouw CV | Beperking | - |

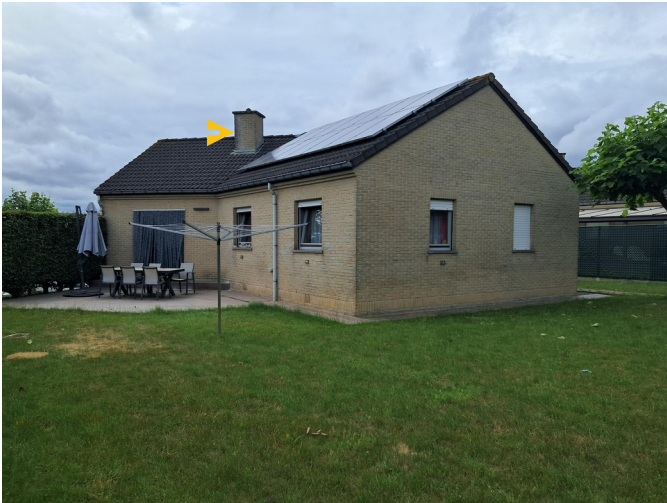
Situeringfoto

**Reden:** Er is geen volledige risicobeoordeling mogelijk

**Uitleg van de asbestdeskundige:** De schouw kan eventueel langs boven geïnspecteerd worden met een hoogtewerker. Onderaan in de garage is er wel een schouwluik maar het is niet mogelijk langs daar de volledige schouw te inspecteren. De schouw is hoogstwaarschijnlijk uit schouwpotten opgebouwd en werd bij de installatie van de nieuwe, condenserende, CV-ketel getubeerd met een kunststoffen flexibel. Omdat een volledige risicobeoordeling niet mogelijk is, wordt veiligheidshalve deze beperkingsfiche opgesteld.

| (Asbest)materiaal | Rookgaskanaal |
| Karakterisatie | Asbest (verdacht) |

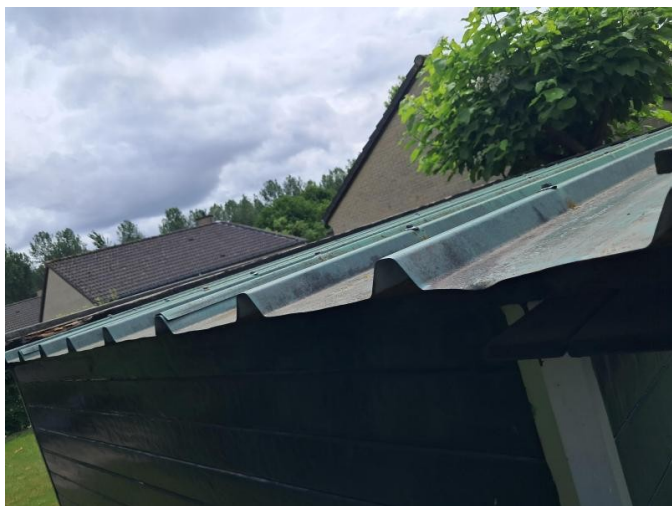
De golfplaten op het tuinhuis zijn metalen golfplaten, met onderaan isolatie, type Joris-Ide. Deze golfplaten zijn niet-asbestverdacht.

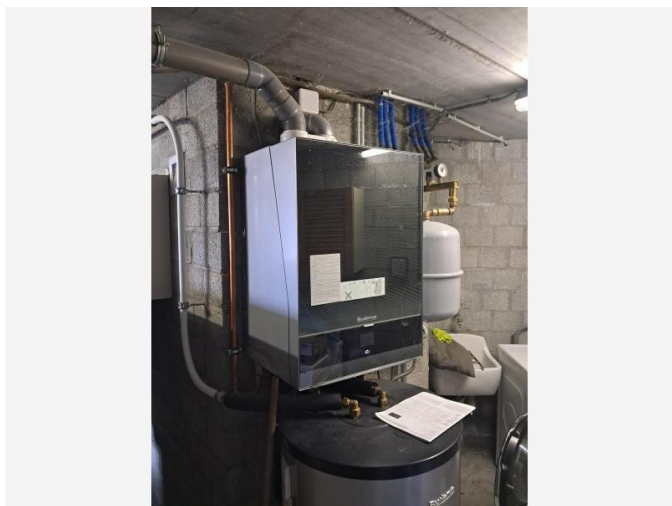
De CV-installatie is recentelijk vernieuwd (NA 2001). Er is echter niet direct een bouwjaar te vinden op de CV-ketel.

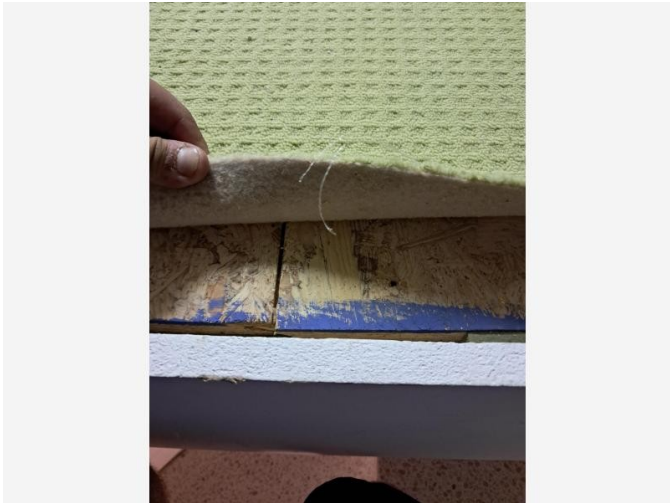
Het vloerzeil is een klassiek tapijt. Dit tapijt is niet-asbestverdacht.

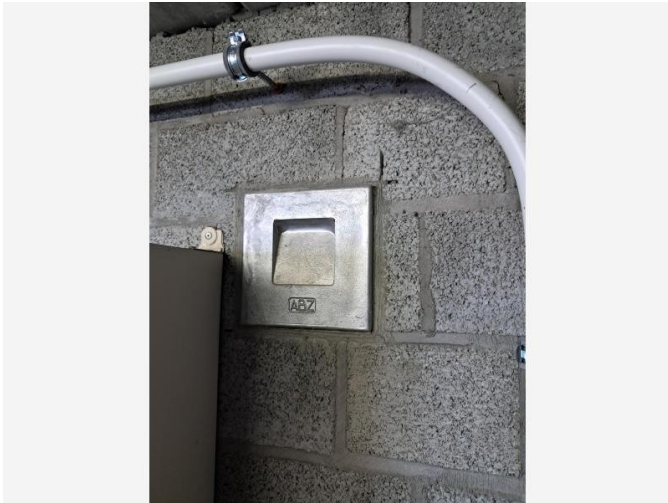
Het schouwluik in de garage is een aluminium luik. Een aluminium schouwluik is niet-asbestverdacht.

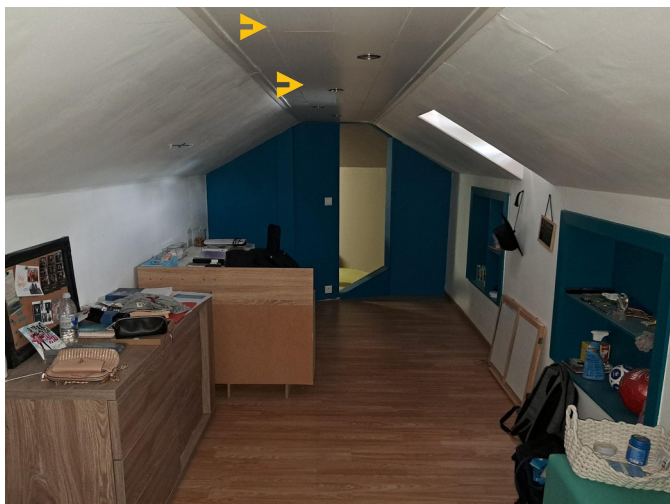
Het plafond op de slaapkamer is gedeeltelijk opgebouwd uit houten planketten. Deze houten planketten zijn niet-asbestverdacht.

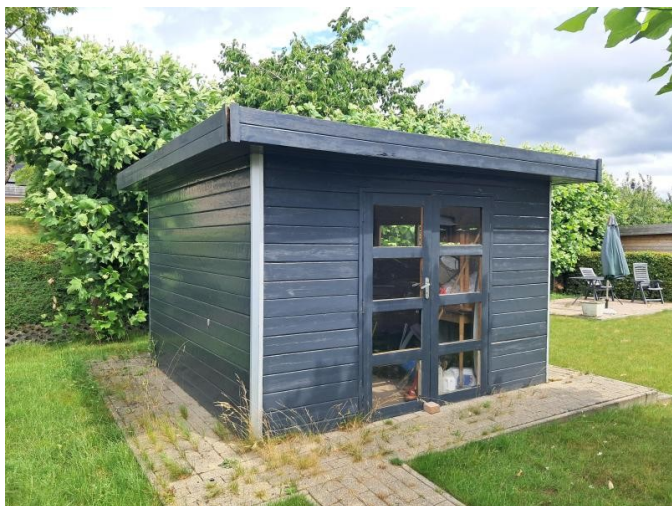
Alle materialen in het tuinhuis zijn geïnspecteerd. Er zijn op het moment van het plaatsbezoek geen asbestverdachte materialen waargenomen. Het tuinhuis is een houten constructie met een betonnen vloer. De constructie is niet-asbestverdacht.

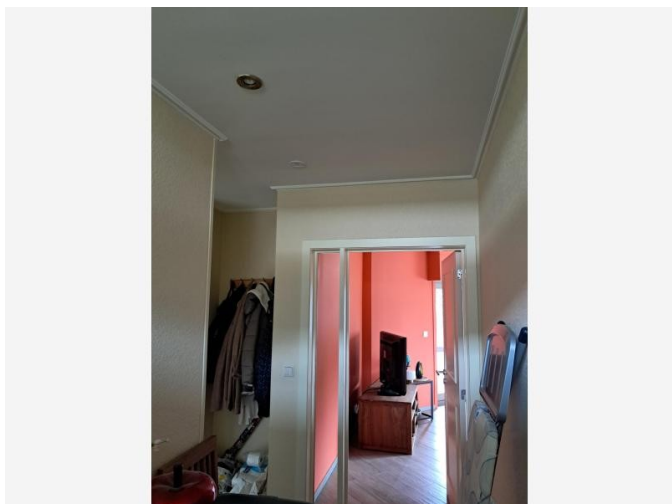
Gipskartonplaten zijn niet-asbestverdacht. De badkamer en de keuken werden NA 2001 gerenoveerd, waarbij ook de gipskartonplaten aan het plafond werden vervangen. In de garage is er geen afwerking aan de plafond. Het plafond is beton.

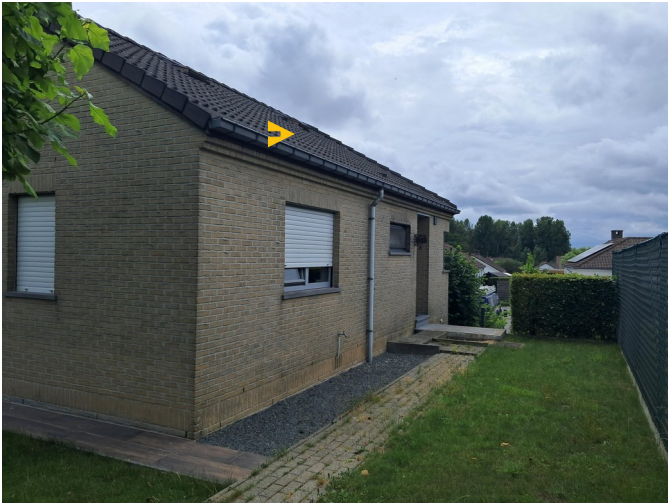
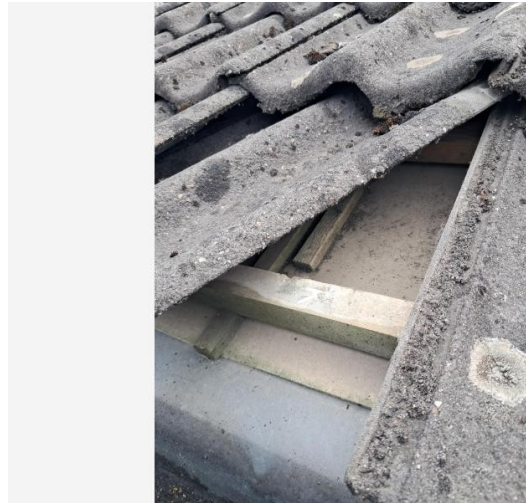
## Fiche 9: Onderdak woning

Geen asbest

| # | Type | Referentie | Resultaat |
|---|---|---|---|
| 9.1 | Puntmonster | Onderdak woning | Geen asbest |

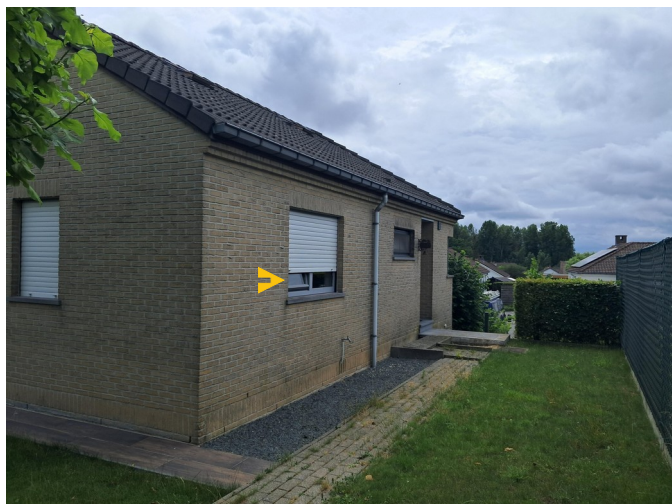
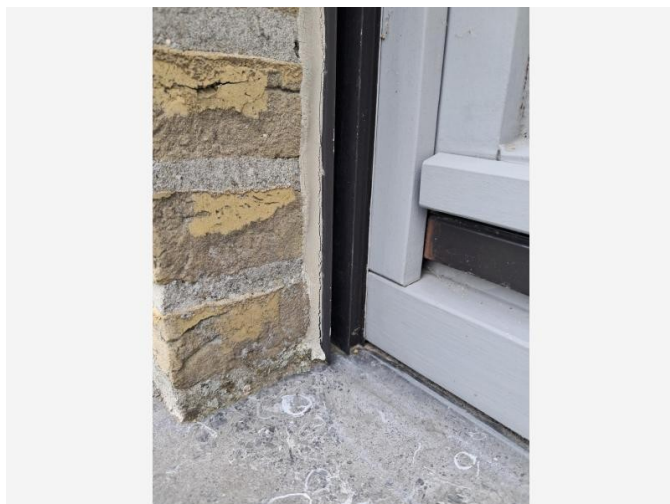
## Fiche 10: Mastiek raam links aan voordeur

Geen asbest

| # | Type | Referentie | Resultaat |
|---|---|---|---|
| 10.1 | Puntmonster | Mastiek raam links aan voordeur | Geen asbest |

| Opmerking | De mastiek/silicone aan het raam van de keuken en aan de garagepoort zijn verschillend van de originele mastiek. De beide toepassingen werden vernieuwd. |

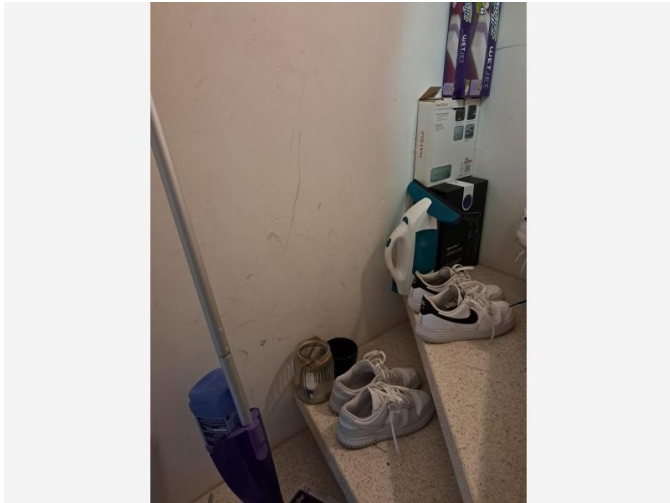
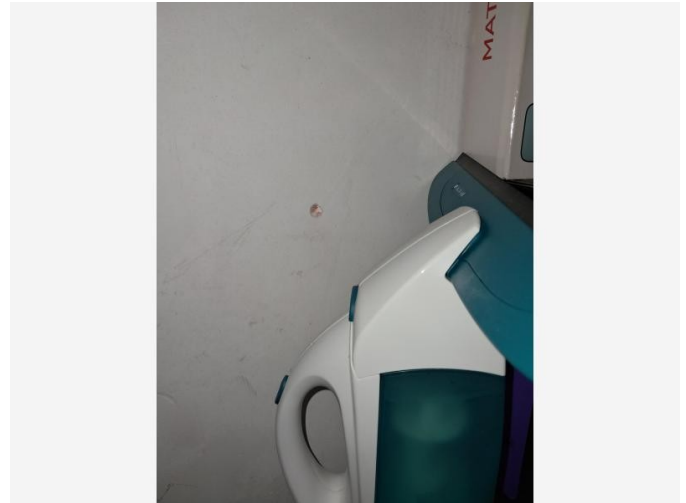
## Fiche 11: Pleisterwerk muren

Geen asbest

| # | Type | Referentie | Resultaat |
|---|---|---|---|
| 11.1 | Mengmonster | Pleisterwerk muren | Geen asbest |
