# Asbestinventarisatetest

Reyerstraat 77, 3540 Herk-de-Stad

Attestnummer : 20250401-000019.000

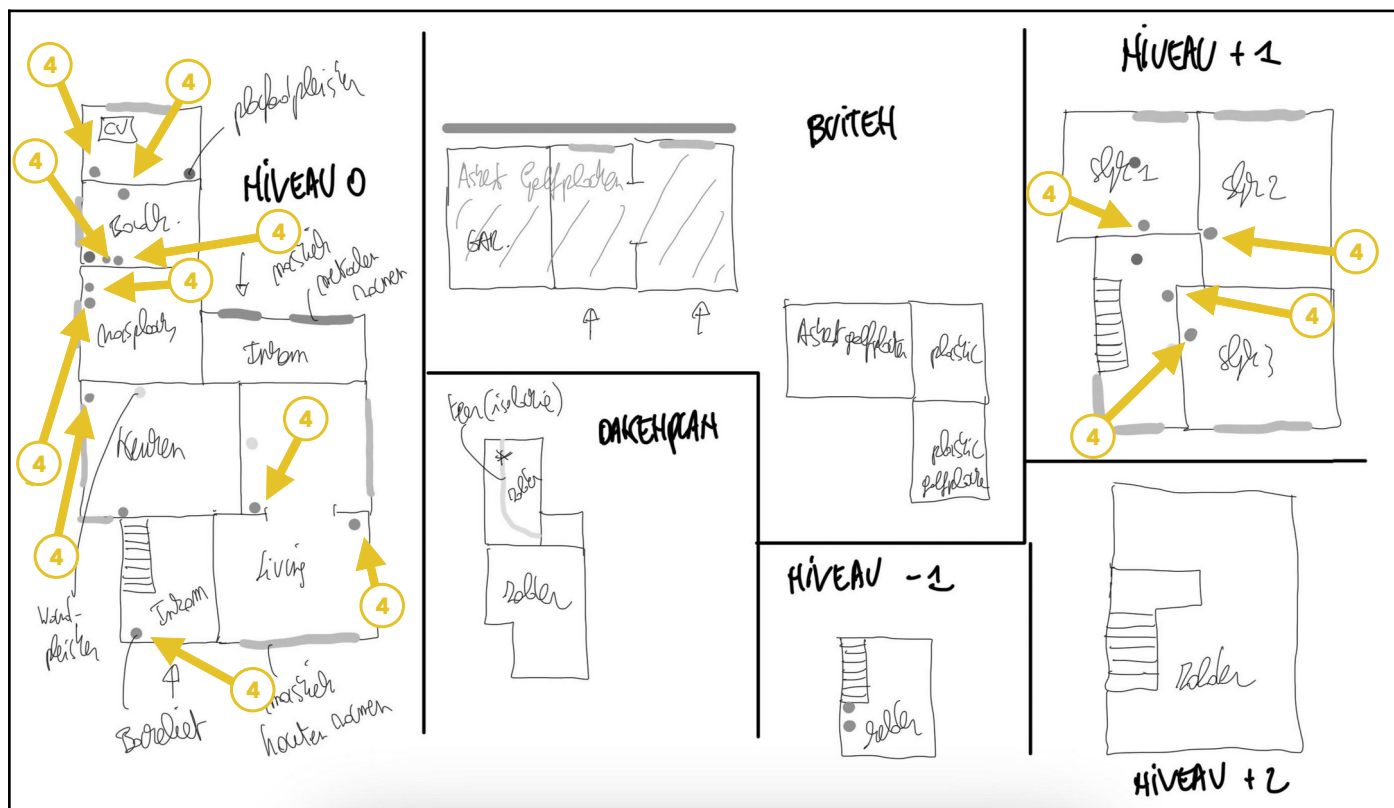
## Plan 1.3: Bakeliet

| Beschrijving | Type | Actie |
|---|---|---|
| 4. Bakeliet Elektrische installatie | Asbestmateriaal | Zorgvuldig beheren |

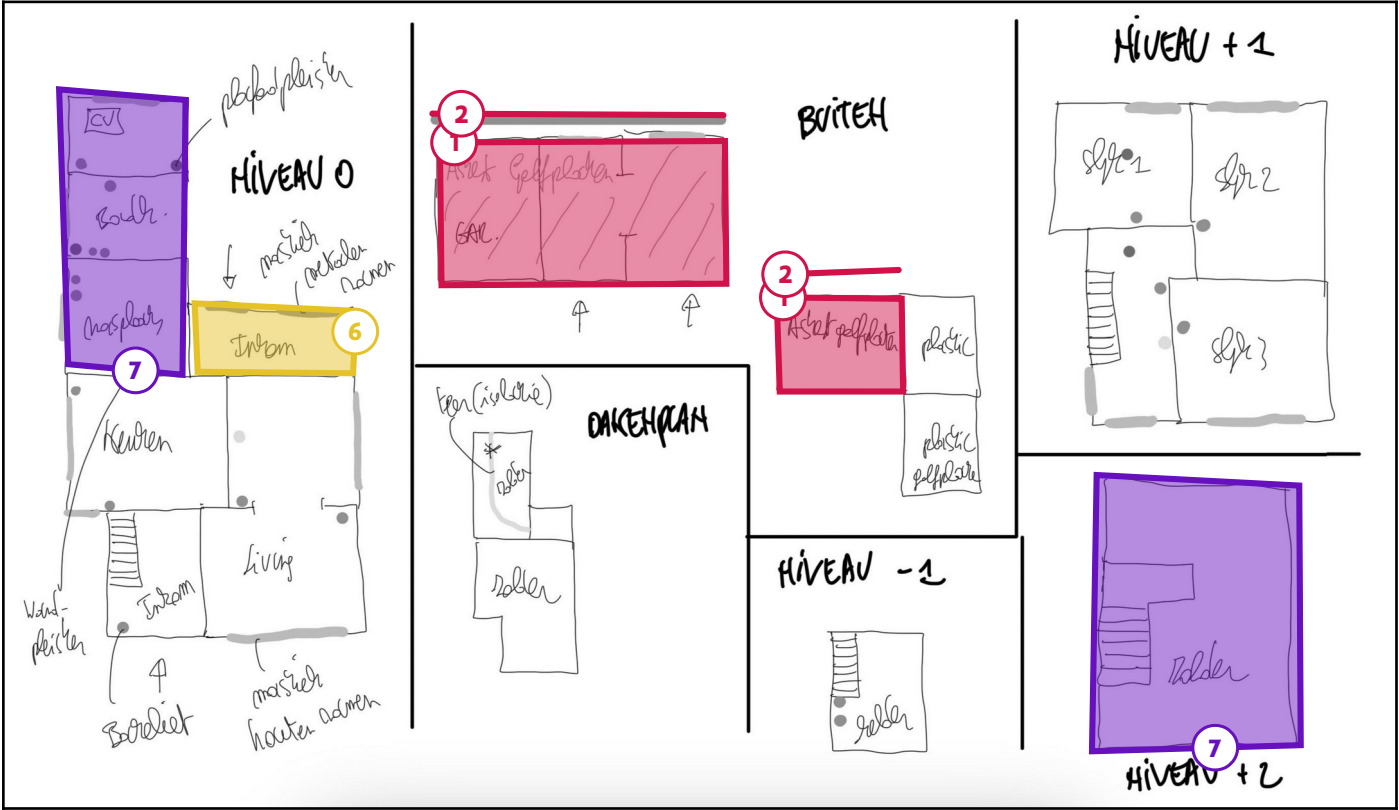
# Plan 1.4: Dakenplan

| Beschrijving | Type | Actie |
|---|---|---|
| 1. Golfplaten I Dak | Asbestmateriaal | Dringend verwijderen |
| 2. Asbesthoudend slib/sediment van golfplaten | Asbestmateriaal | Dringend verwijderen |
| 6. Plat dak I (roofing, bitumen, teer) | Asbestmateriaal | Zorgvuldig beheren |

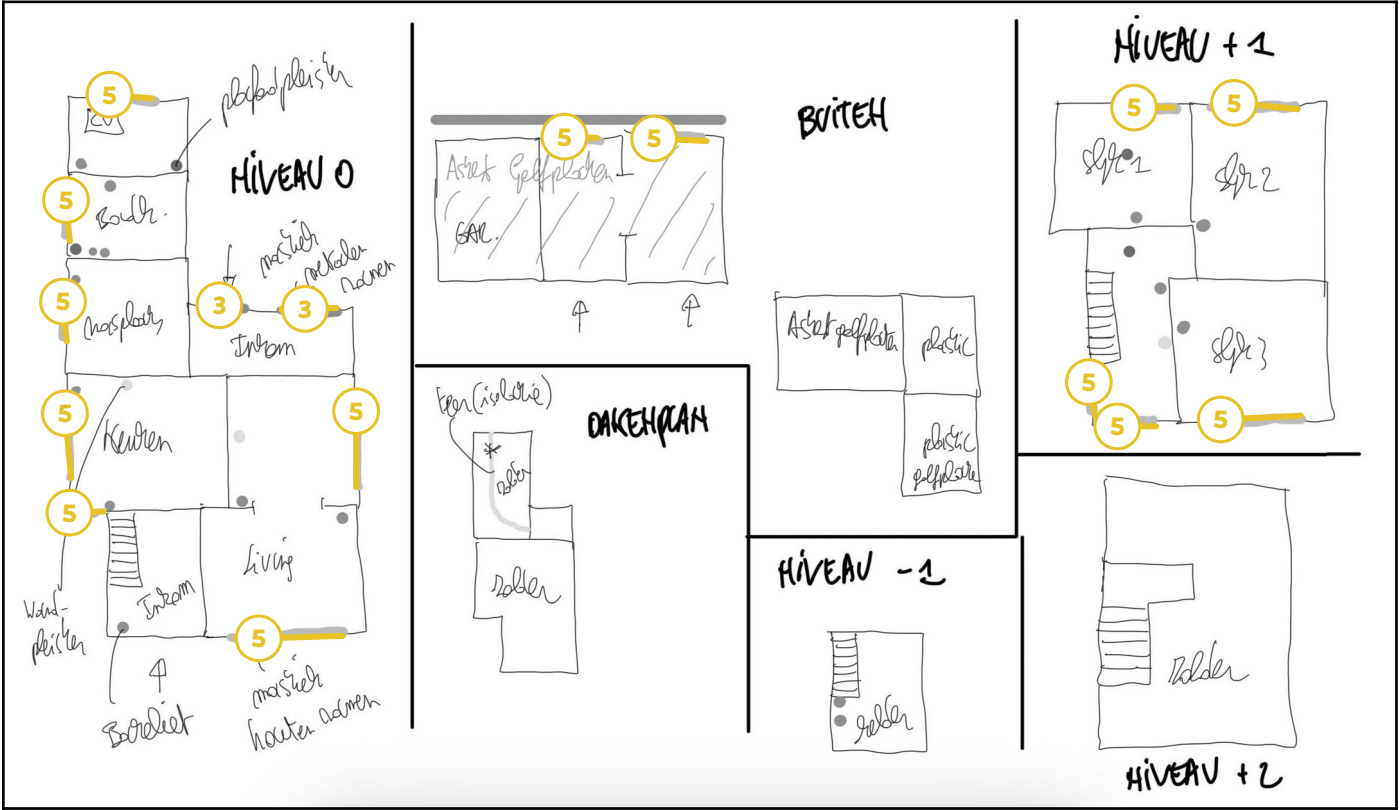
# Plan 1.5: Mastiek

| Beschrijving | Type | Actie |
|---|---|---|
| 3. Mastiek tussen enkele beglazing en profiel Metalen ramen | Asbestmateriaal | Zorgvuldig beheren |
| 5. Mastiek tussen enkele beglazing en profiel Houten ramen | Asbestmateriaal | Zorgvuldig beheren |

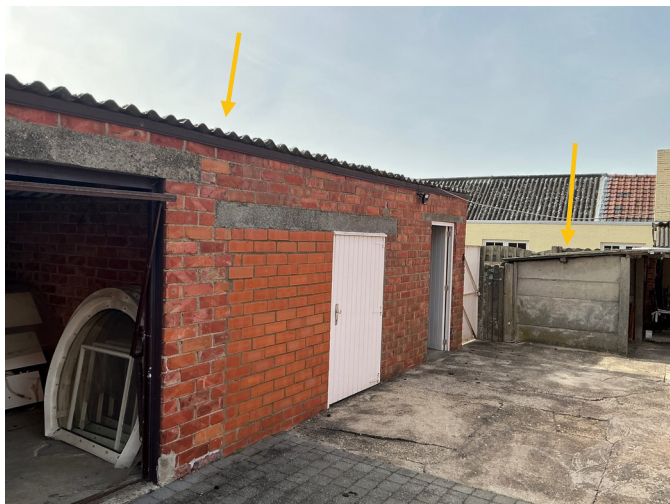
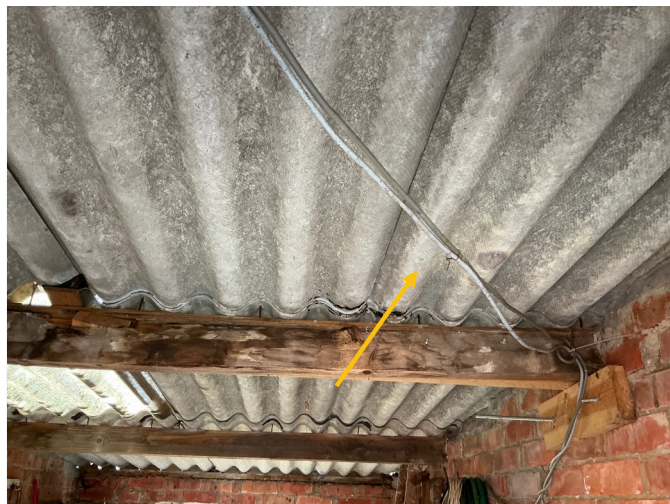
Het asbestmateriaal valt onder de mijlpaal van 2034.

**Dringend verwijderen**

| Eindbeoordeling materiaalrisico | Hoog materiaalrisico en/of hoge kans op vezelvrijgave |

| Asbestsoort (vezeltype) | Crocidoliet aanwezig |
| Toestand van het materiaal | Matig beschadigd, matig verweerd |

| Beschrijving | Golfplaten I Dak |

- Verwijder dit asbestmateriaal zo snel mogelijk. Volg de toestand goed op.
- Hemelwater dat afspoelt van asbestcement daken of gevels kan asbestdeeltjes bevatten. Gebruik het enkel voor gesloten circuits (bv. spoelen toiletten). Reinig na het vervangen van het dak of de gevel de dakgoten en regenwaterput of -ton om asbesthoudend sediment of slib te verwijderen

- Eenvoudige handelingen: mag via doe-het-zelf of door werknemer(s) met opleidingsattest eenvoudige handelingen  
Deze toepassing kan door een particulier (doe-het-zelf) of een aannemer die over een opleidingsattest eenvoudige handelingen beschikt, verwijderd worden indien er geen verhoogd risico op vrijgave van asbestvezels ontstaat (max. concentratie 0,01 vezels/cm<sup>3</sup> - CODEX Art. VI.3-54).

De toepassing dient voorafgaand te worden gefixeerd/bevochtigd; de individuele elementen dienen zonder machinale werktuigen en zonder breken of gooien een voor een losgemaakt te worden. Deze dienen ten slotte in gesloten verpakking en daarvoor bestemde asbestzakken weggevoerd te worden naar een erkend afvalpunt (recyclagepark).

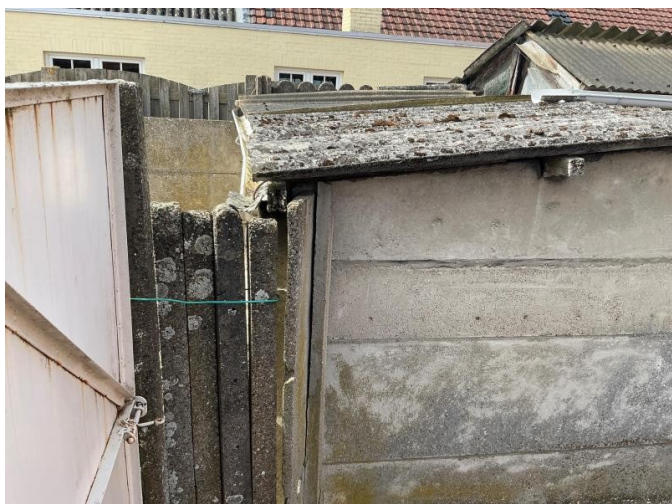
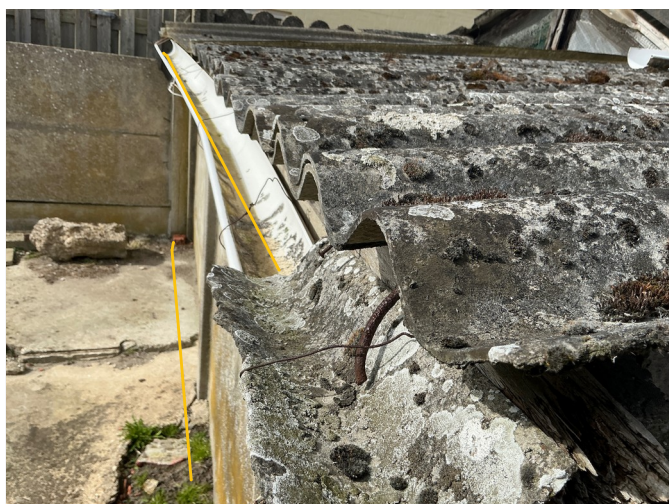
## Fiche 2: Asbesthoudend slib/sediment van golfplaten

Het asbestmateriaal valt onder de mijlpaal van 2040.

**Dringend verwijderen**

| Beschrijving | Asbesthoudend slib/sediment van golfplaten |
| Bron van de resten | Asbesthoudend dak, golfplaten |

- Verwijder het asbestafval.

- Eenvoudige handelingen: mag via doe-het-zelf of door werknemer(s) met opleidingsattest eenvoudige handelingen  
Slib of sediment van asbest dient verwijderd te worden als asbestafval in daarvoor bestemde asbestzakken.  
Voorzorgsmaatregelen: beschermkledij dragen bij het verwijderen, mondkapje P3, etc. Mogelijks ook met verwijdering van de opvangtoepassing zijn geheel.

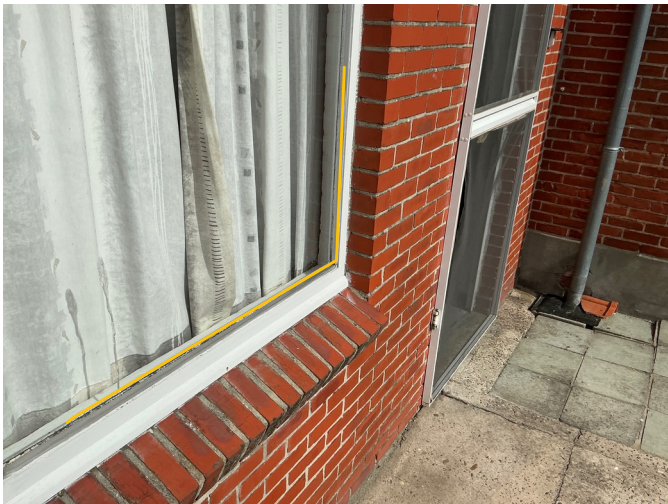
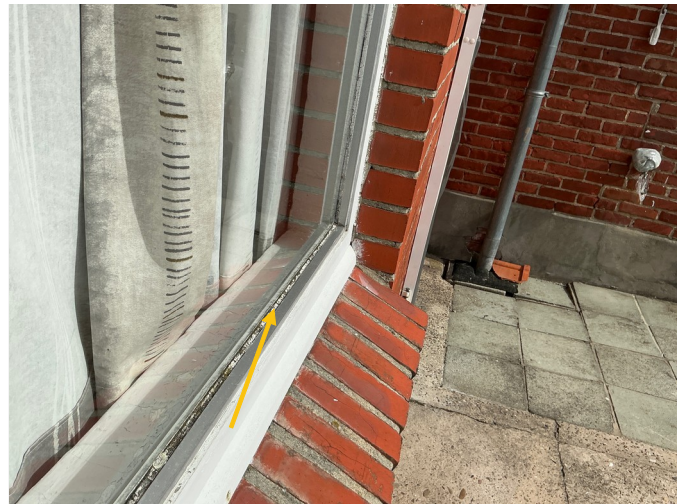
## Fiche 3: Mastiek tussen enkele beglazing en profiel I Metalen ramen

Het asbestmateriaal valt onder de mijlpaal van 2040.

Zorgvuldig beheren

| Eindbeoordeling materiaalisico | Laag materiaalisico en/of verlaagde kans op vezelvrijgave |

| Asbestsoort (vezeltype) | Amfibool aanwezig, uitgezonderd crocidoliet |
| Toestand van het materiaal | Licht beschadigd, licht verweerd. Intact calciumsilicaatmateriaal of categorie III 'gebondenheid' |

- Zorg voor een veilig beheer. Vermijd het beschadigen van het asbestmateriaal. Controleer de toestand jaarlijks op wijzigingen.
- Voer bijkomende staalname(s) uit.

- Eenvoudige handelingen: enkel door erkend asbestverwijderaar  
Bij het vervangen van de enkele beglazing dient de plaatser / aannemer ingelicht te worden dat het kitwerk / mastiek asbestverdacht is. Staalname tijdens het plaatsbezoek was niet mogelijk zonder destructief onderzoek. Laat bijkomende staalname uitvoeren wanneer u enkel de beglazing wenst te vervangen.

De mastiek dient eerst volledig en zorgvuldig verwijderd te worden en mag niet ingesloten worden met nieuw kitwerk over de bestaande kitlaag.

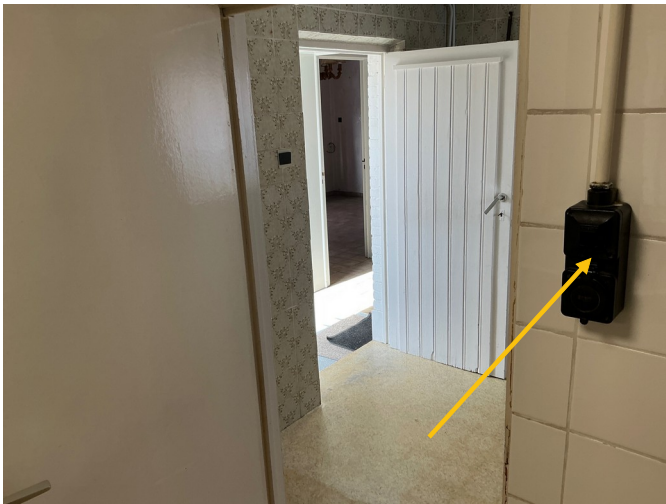
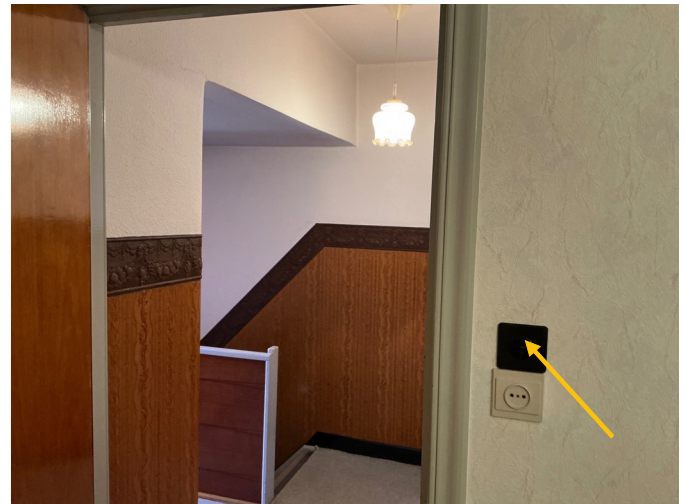
Het asbestmateriaal valt onder de mijlpaal van 2040.

Zorgvuldig beheren

- Zorg voor een veilig beheer. Vermijd het beschadigen van het asbestmateriaal. Controleer de toestand jaarlijks op wijzigingen.

- Eenvoudige handelingen: mag via doe-het-zelf of door werknemer(s) met opleidingsattest eenvoudige handelingen  
Om een asbestveilig asbestattest te bekomen volstaat het om bakeliet veilig en zorgvuldig te beheren.

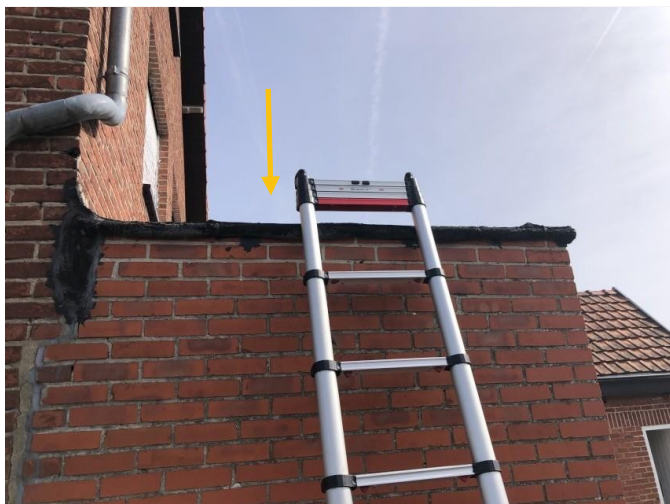
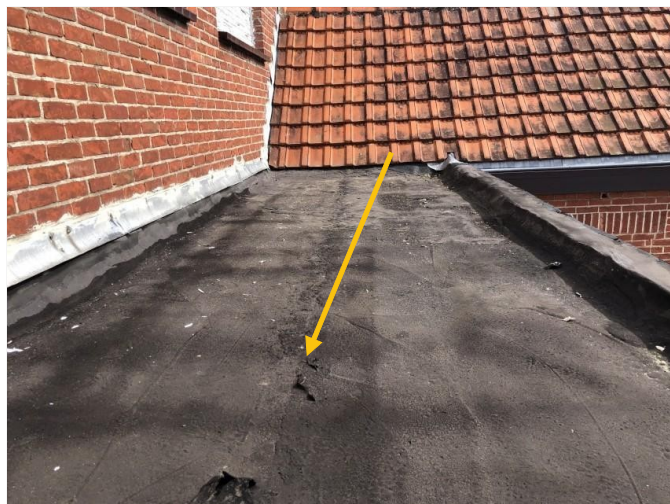
| Identificatiemethode | Vaststelling zonder monsternamen<br><br>Motivatie: Groot risico op structurele gevolgschade (leeschade, werking installatie,...) |

| <p><b>Opmerking</b></p> | <p>De hoeveelheid is een schatting en kan afwijken van de werkelijke toestand.</p> <p>Er werd geen staal genomen van de roofing/bitumen/teer-laag om risico op waterinfiltratie te voorkomen. (Groot risico op structurele gevolgschade, zijnde lekschade)</p> <p>De toplaag, lijmlaag of mogelijks onderliggende lagen kunnen asbesthoudend zijn. Volgens het inspectieprotocol dient deze toepassing beschouwd te worden als asbestverdacht (zijnde asbesthoudend) tot het tegendeel (al dan niet) wordt bewezen.</p> <p>Er is geen volledige / correcte staalname mogelijk van de toplaag inclusief onderliggende lagen bitumen of lijm zonder de toepassing ernstig te beschadigen (met risico op waterinfiltratie).</p> <p>Bij renovatie of werken aan het plat dak dient dit attest voorgelegd te worden aan de aannemer en is er bijkomend destructief onderzoek nodig met staalname van de toplaag en onderliggende lagen alvorens werken uit te voeren aan het plat dak of alvorens een nieuwe laag over de bestaande laag te plaatsen.</p> <p>OVAM verbiedt het breken, afschuren, beschadigen, hergebruiken, insluiten, opnieuw bedekken van asbesthoudende of asbestverdachte materialen (Bron: OVAM: Wat is verboden?).</p> |

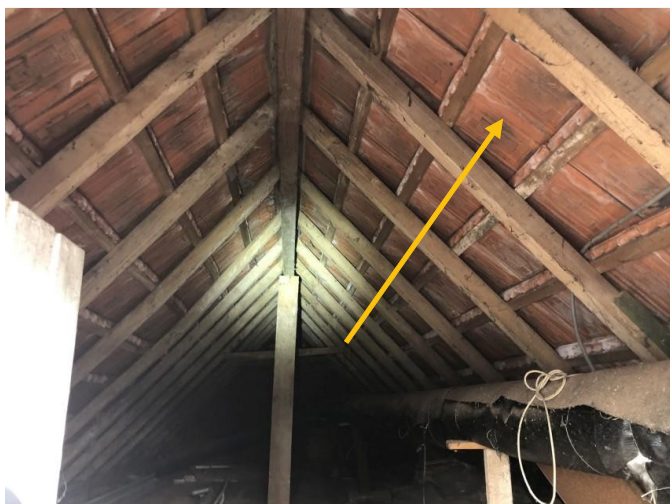
Bij gebrek aan bereikbaarheid van het onderdak langs binnen (bijvoorbeeld bij afgewerkte zolders / daken / plafonds / wanden) en zonder het verwijderen van de eventueel aanwezige isolatie, gebeurt de inspectie langs buiten door middel van het opheffen van een pan indien de bereikbare hoogte vanop de begane grond lager is dan 3,50 meter. Voor de inspectie van het gehele onderdak is verder destructief onderzoek nodig. Het kan namelijk zijn dat het onderdak op andere plaatsen van het dak uit een ander materiaal bestaat dan op de plaats van inspectie. (Onderdaken kunnen mogelijks deels uit asbesthoudend menuiserie bestaan.)

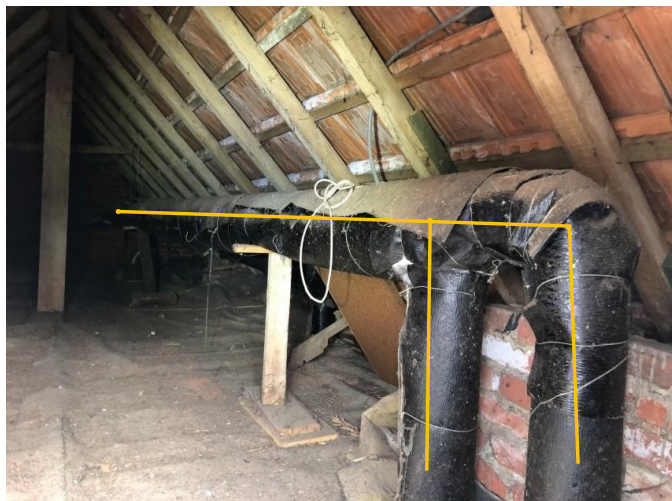
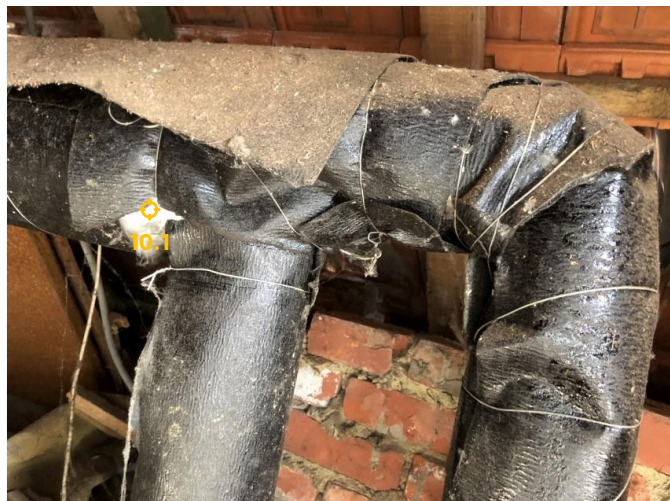
## Fiche 10: Leidingisolatie verwarmingsinstallatie (roofing/teer)

Geen asbest

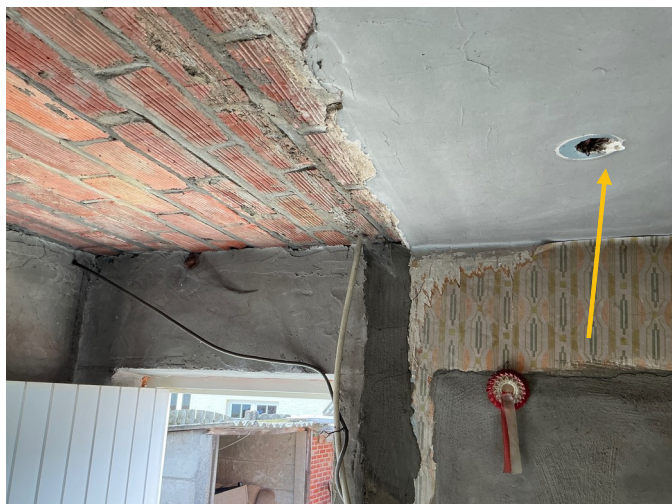
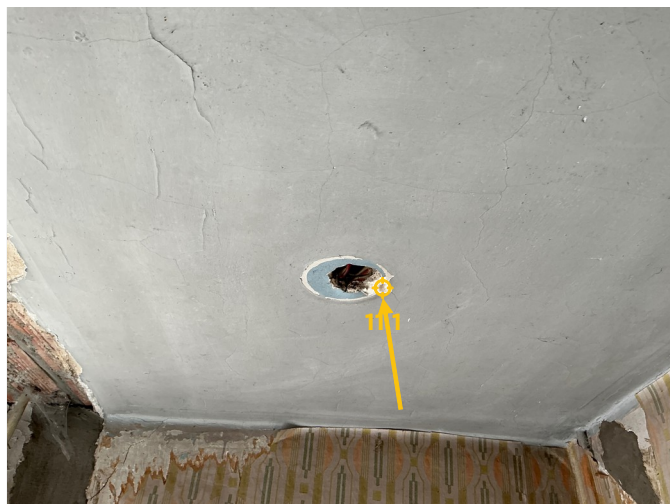
## Fiche 11: Zichtbaar plafondpleisterwerk

Geen asbest

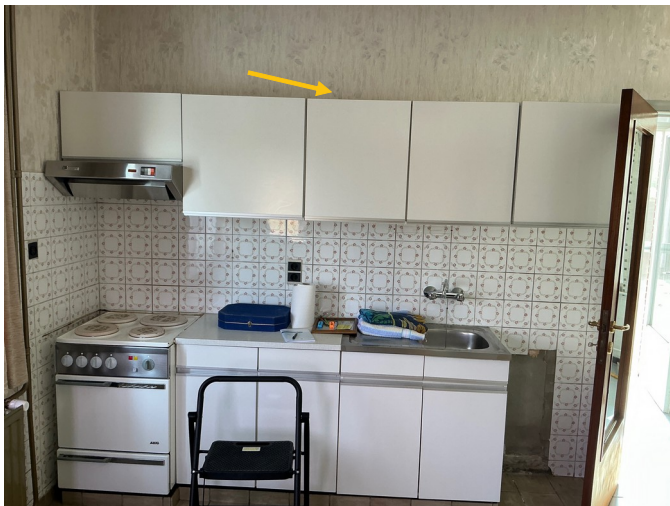
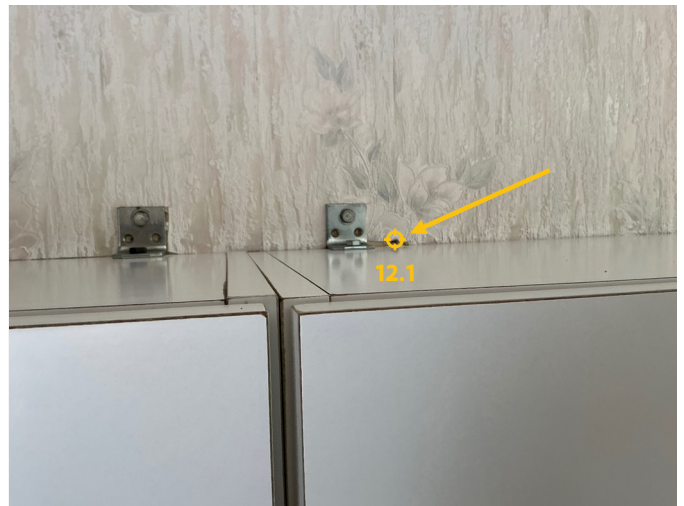
## Fiche 12: Zichtbaar wandpleisterwerk

Geen asbest
