# Asbestinventarisatetest

Stationsstraat 1, 3540 Herk-de-Stad

Attestnummer : 20230926-000520.000

Uitgegeven op : 26.09.2023

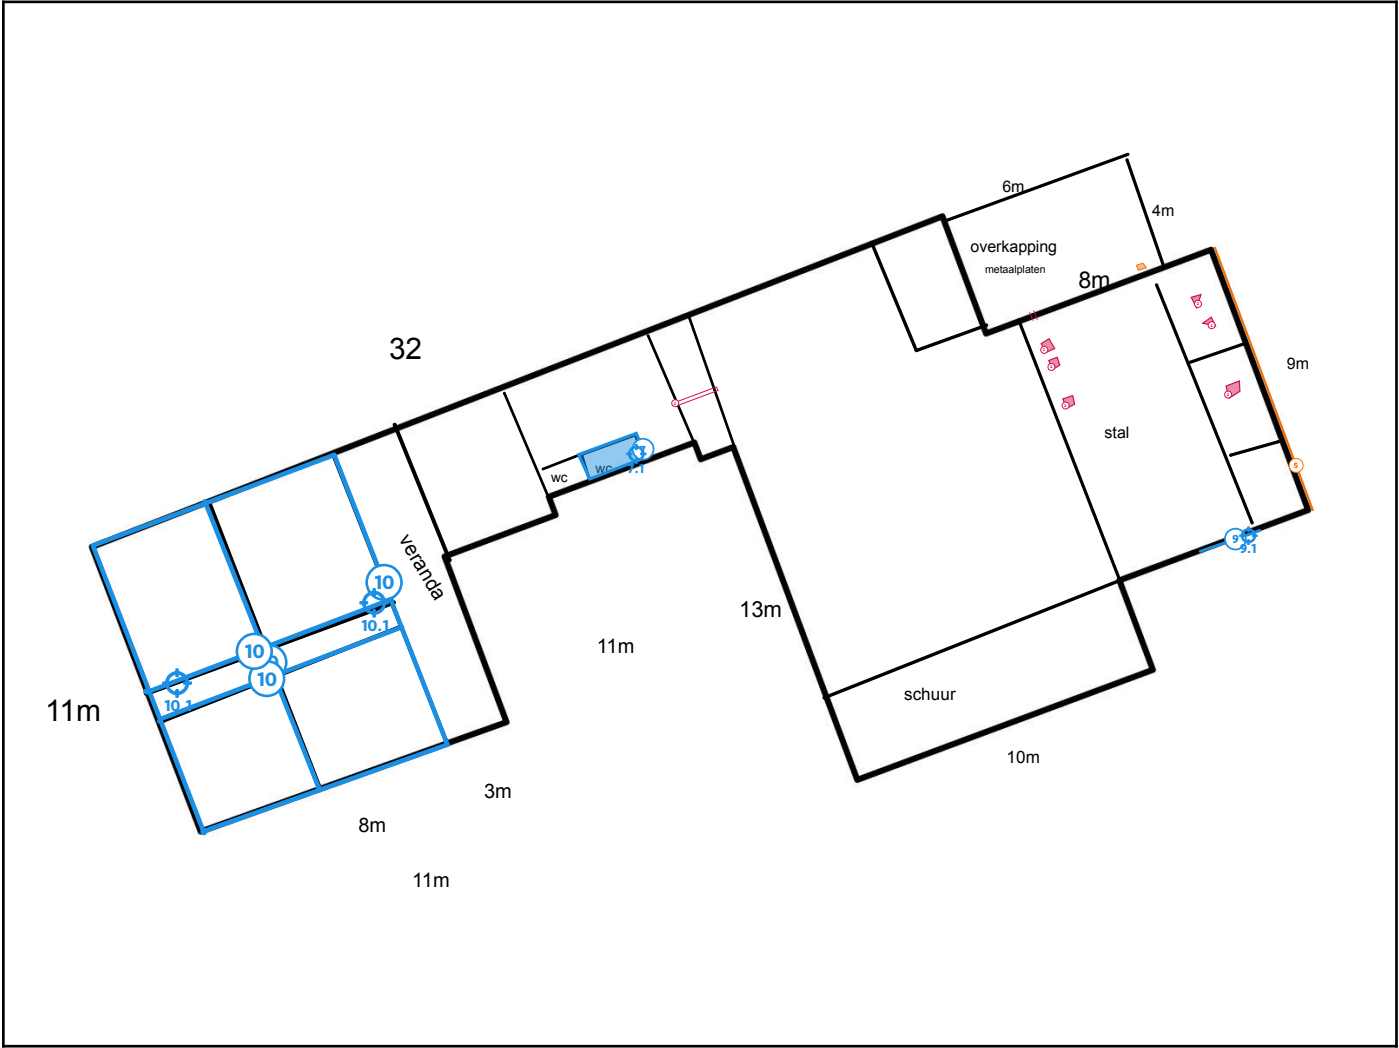
# Plan 1.1: Gelijkvloers

| Beschrijving | Type | Actie |
|---|---|---|
| 1. Doorvoerbuis | Asbestmateriaal | Dringend verwijderen |
| 2. Rookafvoerbuizen | Asbestmateriaal | Dringend verwijderen |
| 4. Regenafvoerbuizen | Asbestmateriaal | Verwijderen |
| 5. Windverdrijven | Asbestmateriaal | Verwijderen |

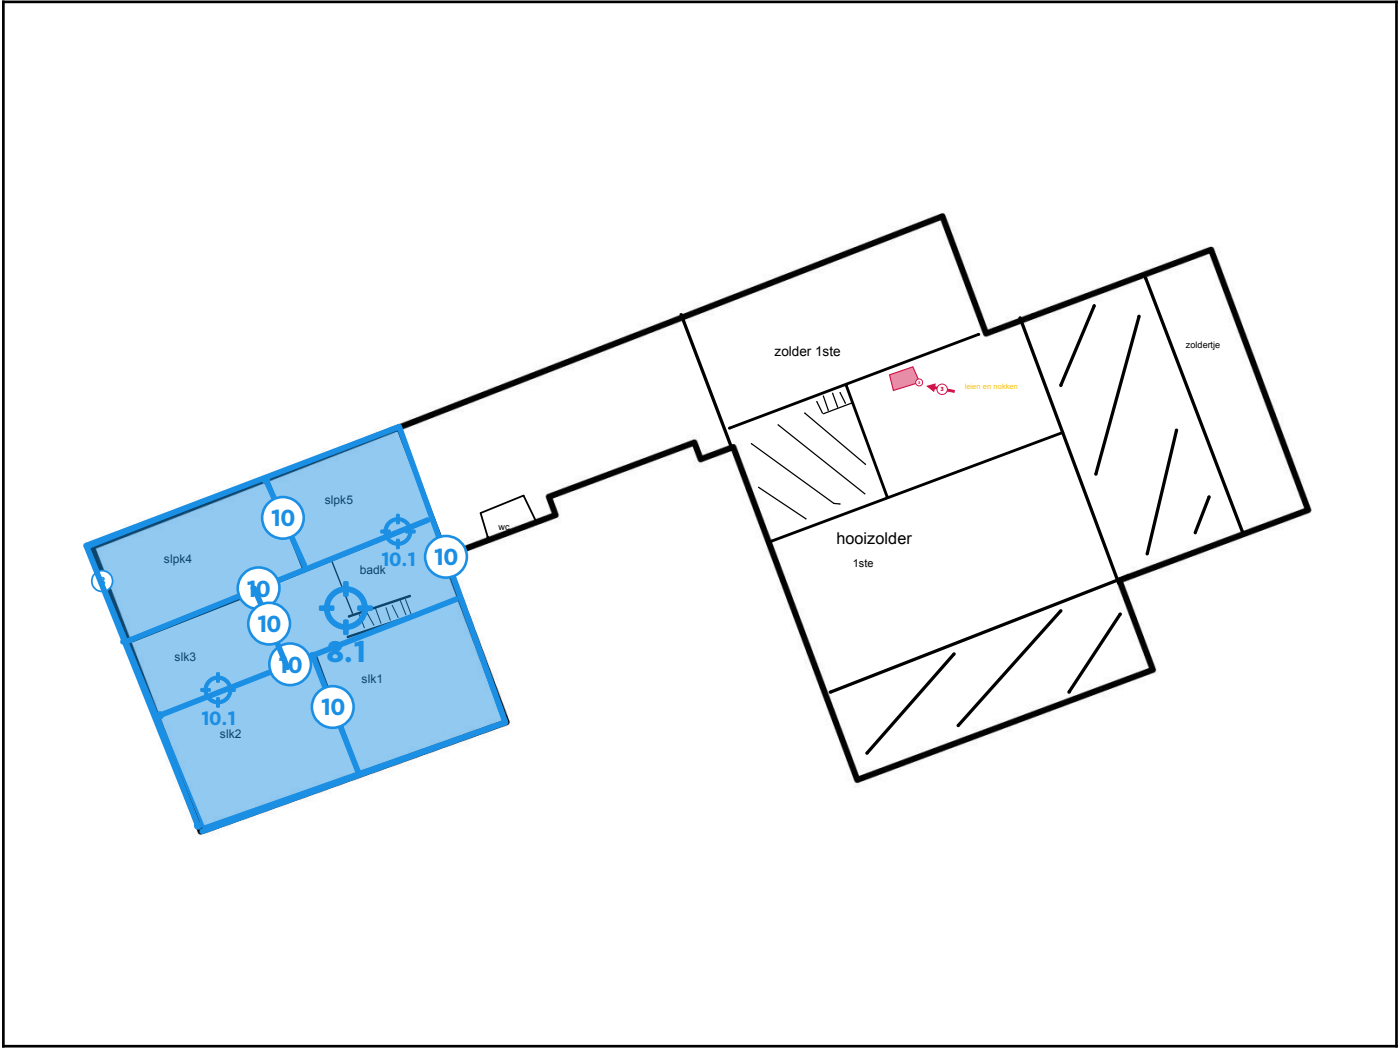
# Plan 1.2: 1ste verdiep

| Beschrijving | Type | Actie |
|---|---|---|
| 3. Asbest cement materialen | Asbestmateriaal | Dringend verwijderen |

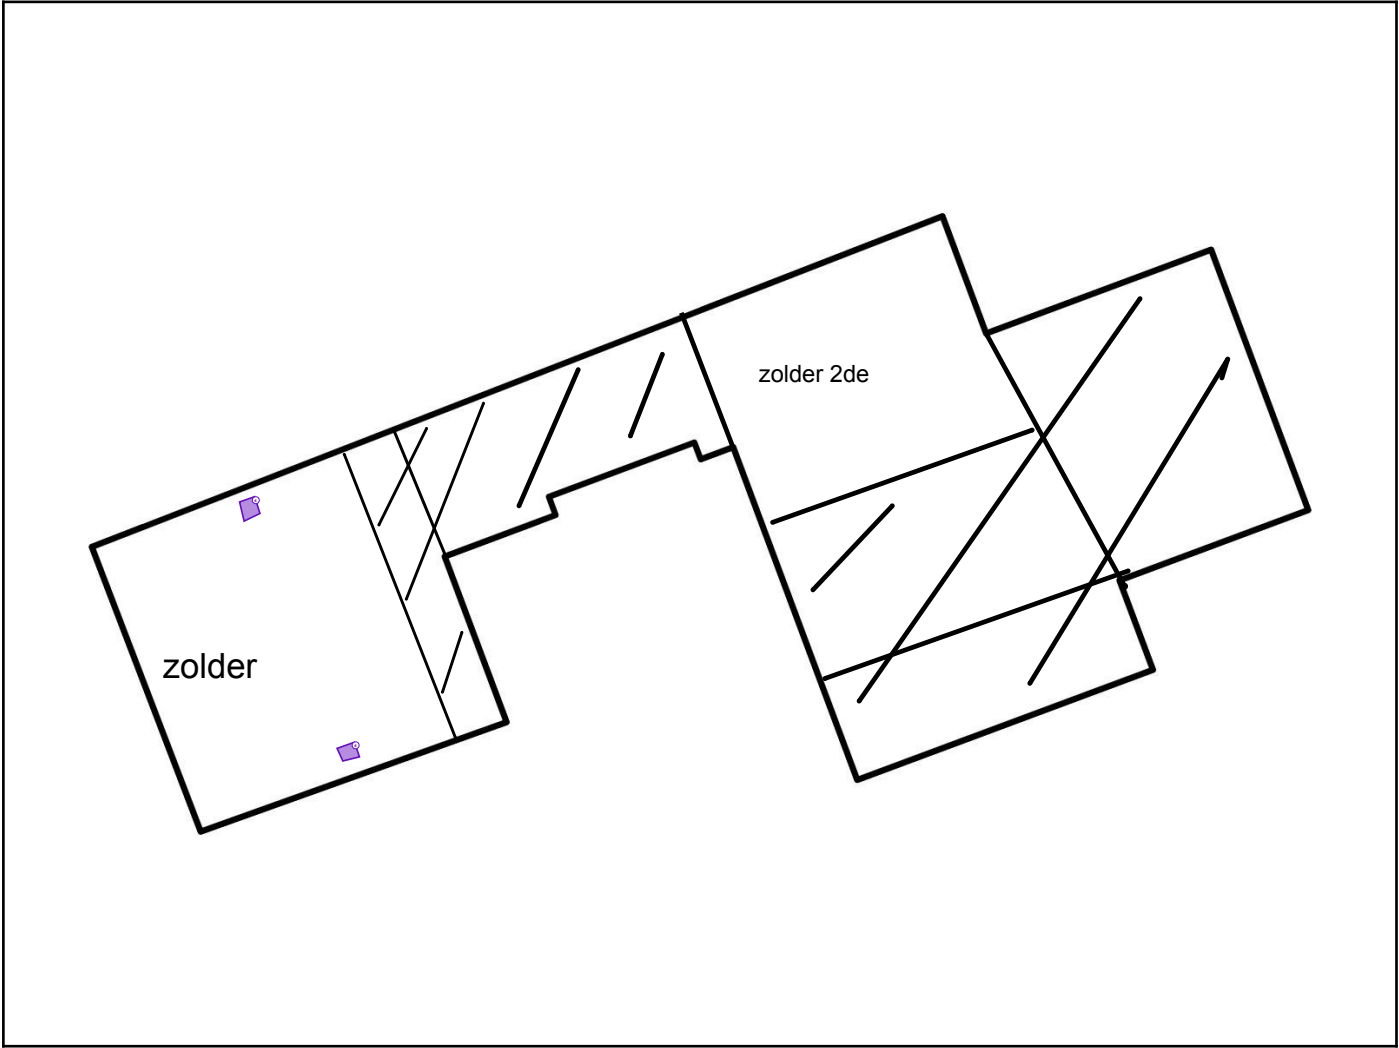
# Plan 1.3: Zolder

| Beschrijving | Type | Actie |
|---|---|---|
| 6. Schoorsteen binnenkant | Beperking | - |

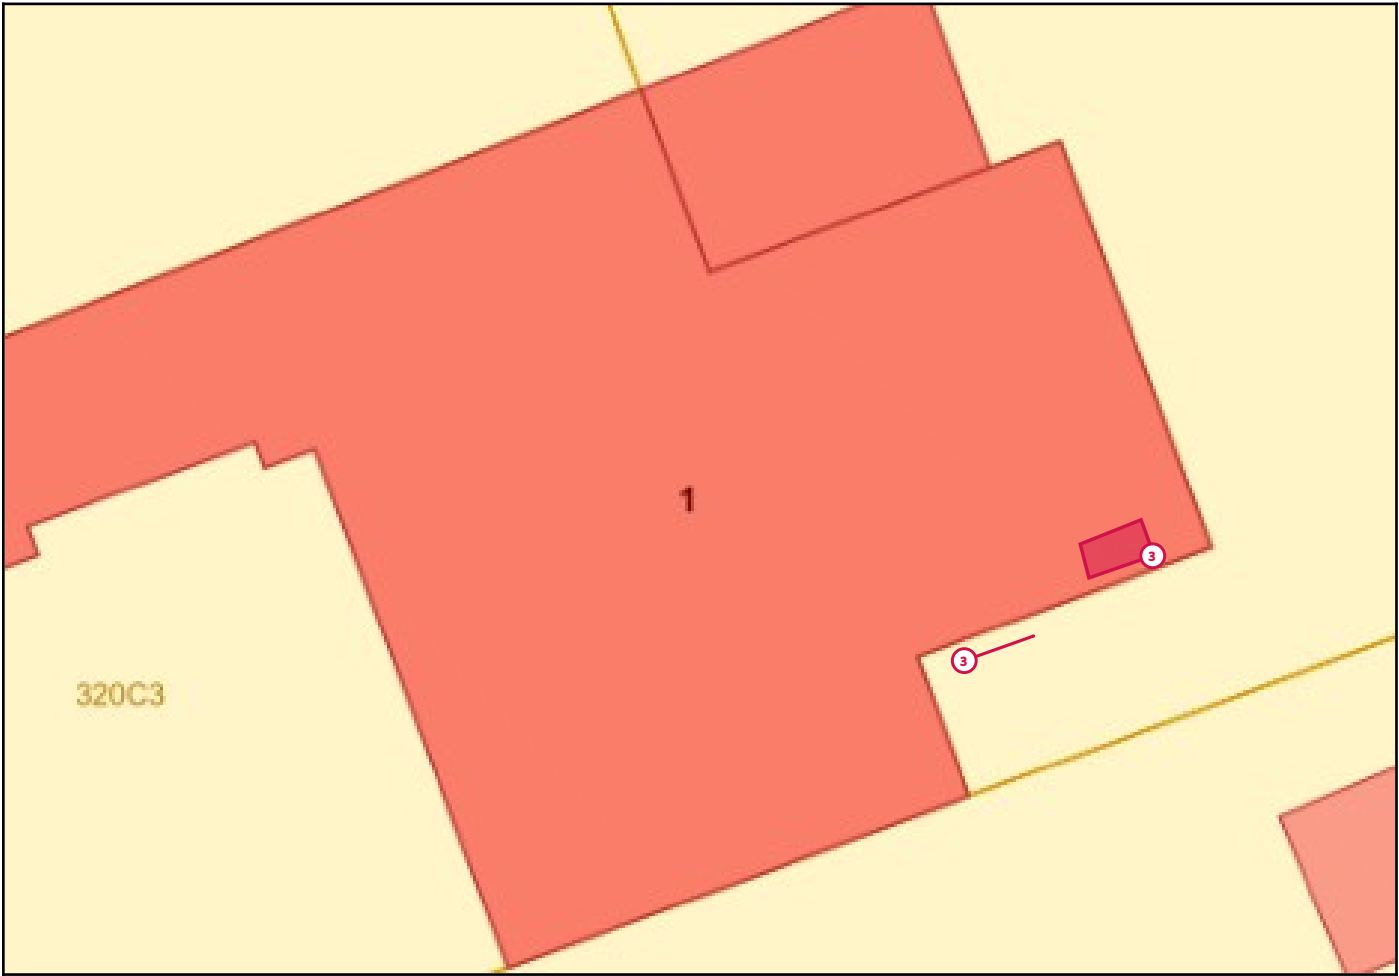
# Plan 2.1: Vaststellingen buiten de constructies

| Beschrijving | Type | Actie |
|---|---|---|
| 3. Asbest cement materialen | Asbestmateriaal | Dringend verwijderen |

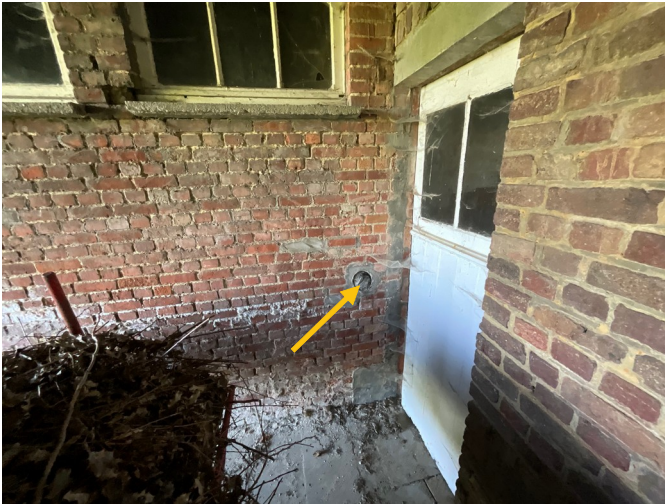
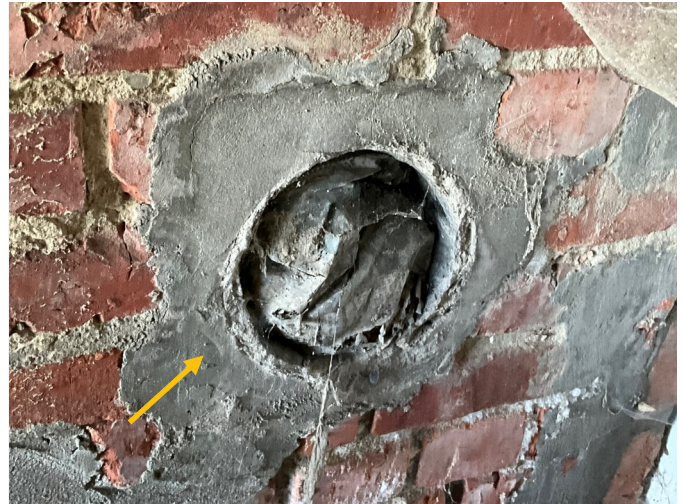
## Conclusie

**Dringend verwijderen**

| Eindbeoordeling materiaalrisico | Hoog materiaalrisico en/of hoge kans op vezelvrijgave |

| Asbestsoort (vezeltype) | Crocidoliet aanwezig |
| Toestand van het materiaal | Zwaar beschadigd, zwaar verweerd |

| Beschrijving | Doorvoerbuis |

- Scherm in afwachting van verwijdering het asbestmateriaal af van luchtstromingen en verstoring: bijvoorbeeld door het te verpakken, te fixeren, af te dekken, signalisatie - afbakening aan te brengen, ...
- Verwijder dit asbestmateriaal zo snel mogelijk. Volg de toestand goed op.

- Eenvoudige handelingen: enkel door erkend asbestverwijderaar door de klemming kan er tijdens de verwijdering breuk optreden waardoor hiervoor een erkend asbestverwijderaar aanbevolen wordt!

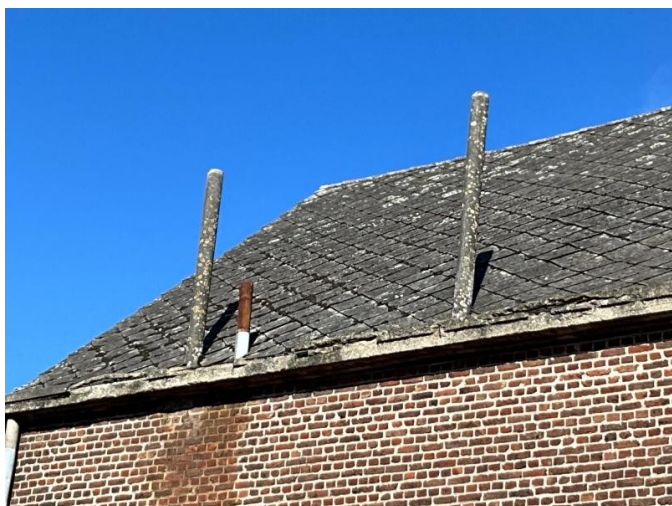
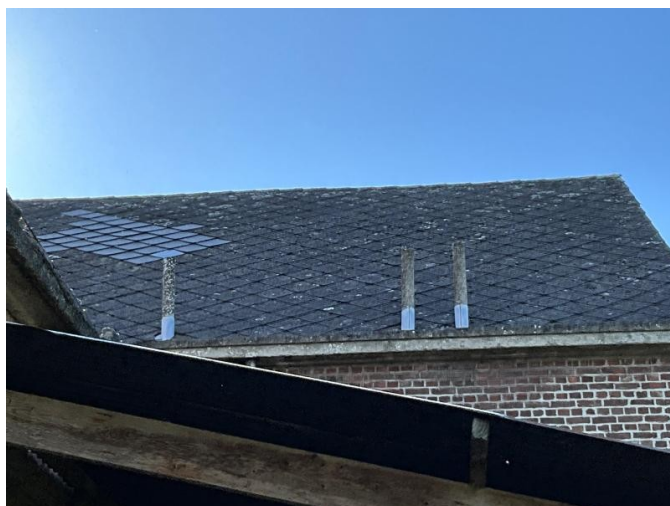
### Conclusie

**Dringend verwijderen**

| Eindbeoordeling materiaalrisico | Hoog materiaalrisico en/of hoge kans op vezelvrijgave |

| Asbestsoort (vezeltype) | Crocidoliet aanwezig |
| Toestand van het materiaal | Matig beschadigd, matig verweerd |

| Beschrijving | Rookafvoerbuizen |

- Scherm in afwachting van verwijdering het asbestmateriaal af van luchtstromingen en verstoring: bijvoorbeeld door het te verpakken, te fixeren, af te dekken, signalisatie - afbakening aan te brengen, ...
- Verwijder dit asbestmateriaal zo snel mogelijk. Volg de toestand goed op.

- Eenvoudige handelingen: enkel door erkend asbestverwijderaar  
Door de moeilijke bereikbaarheid en kans op breuk wordt hier een asbestverwijderaar aanbevolen

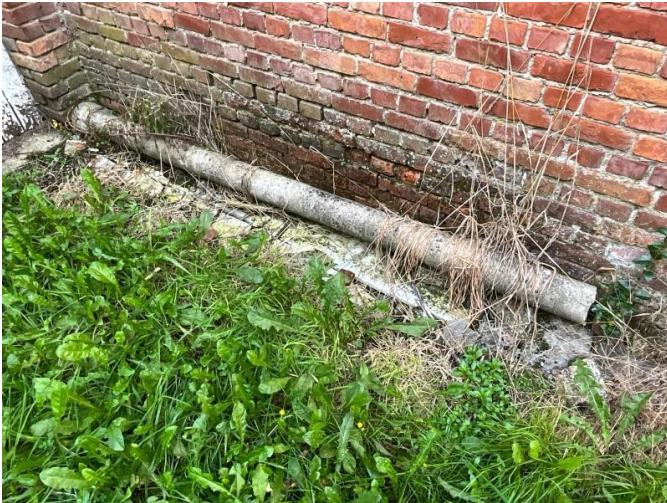
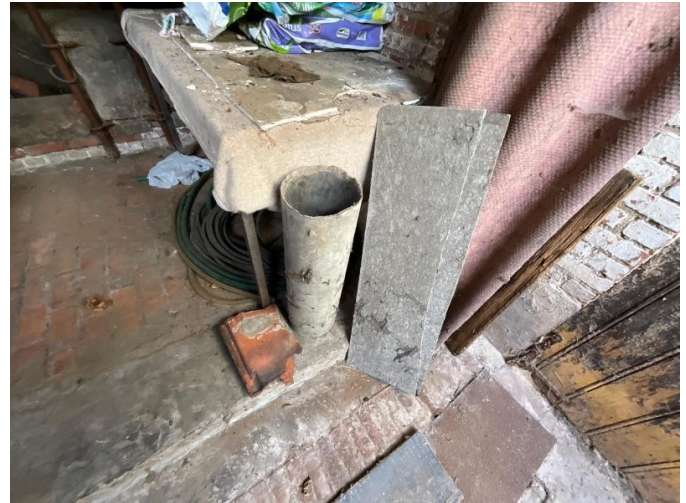
### Conclusie

**Dringend verwijderen**

| Beschrijving | Asbest cement materialen |
| Aanwezige resten | Buizen |

- Scherm in afwachting van verwijdering het asbestafval af van luchtstromingen en verstoring: bijvoorbeeld door het te verpakken, te fixeren, af te dekken, signalisatie - afbakening aan te brengen, ....
- Verwijder het asbestafval.

- Eenvoudige handelingen: mag via doe-het-zelf of door werknemer(s) met opleidingsattest eenvoudige handelingen door de beperkte hoeveelheid kan dit dmv diy verwijderd worden

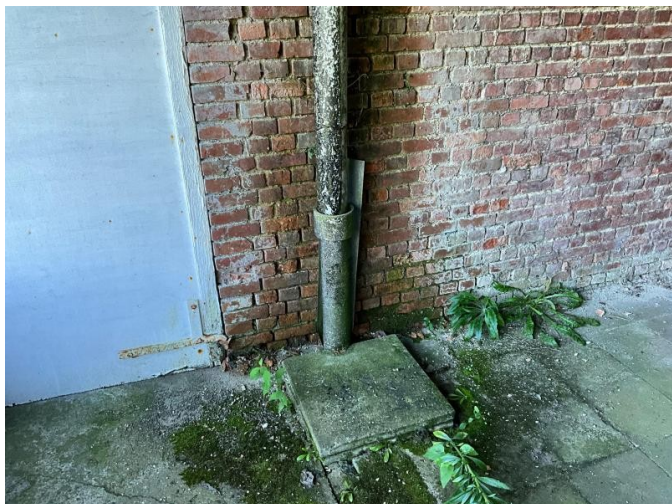
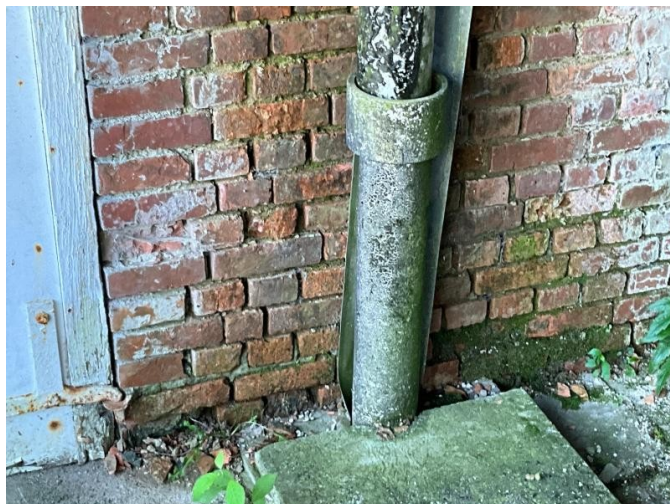
### Conclusie

Verwijderen

| Eindbeoordeling materiaalrisico | Verhoogd materiaalrisico en/of verhoogde kans op vezelvrijgave |

| Toestand van het materiaal | Matig beschadigd, matig verweerd |

| Beschrijving | Regenafvoerbuizen |

- Zorg voor een veilig beheer en verwijder dit asbestmateriaal wanneer het bij werken eenvoudig bereikbaar wordt. Controleer de toestand jaarlijks op wijzigingen.

- Eenvoudige handelingen: mag via doe-het-zelf of door werknemer(s) met opleidingsattest eenvoudige handelingen door de beperkte hoeveelheid kan dit door middel van DIY verwijderd worden

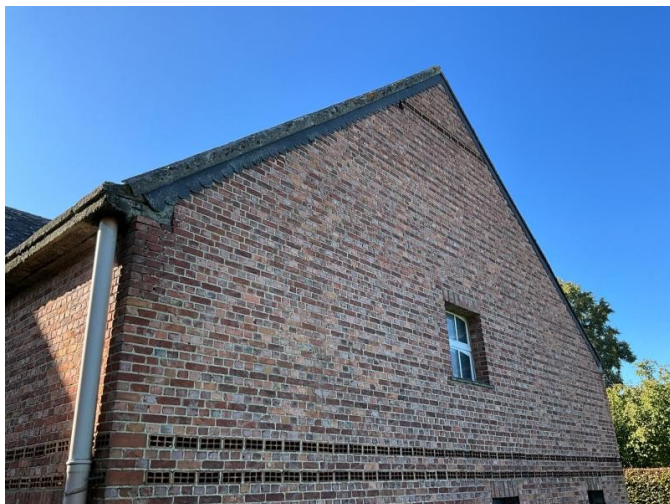
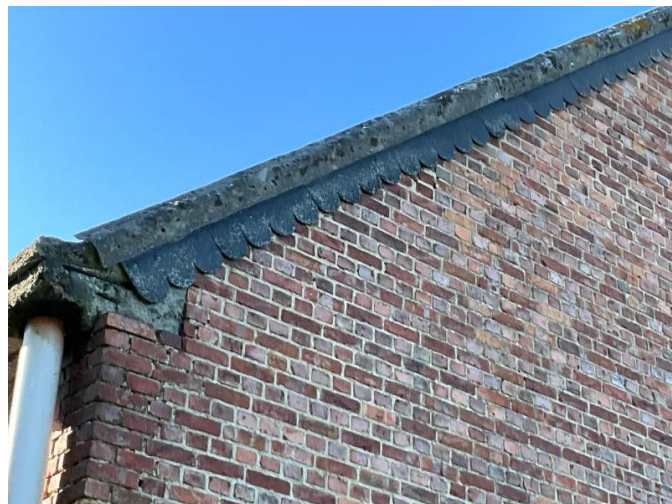
### Conclusie

Verwijderen

| Eindbeoordeling materiaalrisico | Verhoogd materiaalrisico en/of verhoogde kans op vezelvrijgave |

| Toestand van het materiaal | Matig beschadigd, matig verweerd |

| Beschrijving | Windverdrijven |

- Zorg voor een veilig beheer en verwijder dit asbestmateriaal wanneer het bij werken eenvoudig bereikbaar wordt. Controleer de toestand jaarlijks op wijzigingen.

- Eenvoudige handelingen: mag via doe-het-zelf of door werknemer(s) met opleidingsattest eenvoudige handelingen  
dit kan eventueel door diij verwijderd worden. Let absoluut op de richtlijnen voor asbestverwijdering

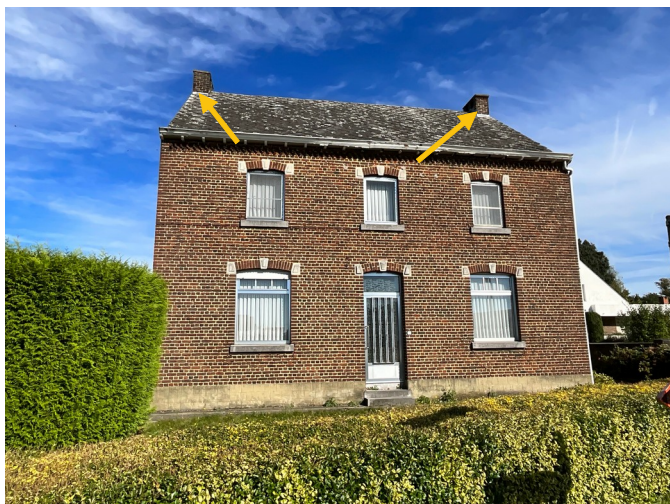
Situeringsfoto

**Reden:** Er is geen volledige risicobeoordeling mogelijk

**Uitleg van de asbestdeskundige:** niet duidelijk of de schoorsteen enkel gemetst is of dat deze buizen bevat van welk materiaal dan ook

| (Asbest)materiaal | Rookgaskanaal |
| Karakterisatie | Asbest (verdacht) |

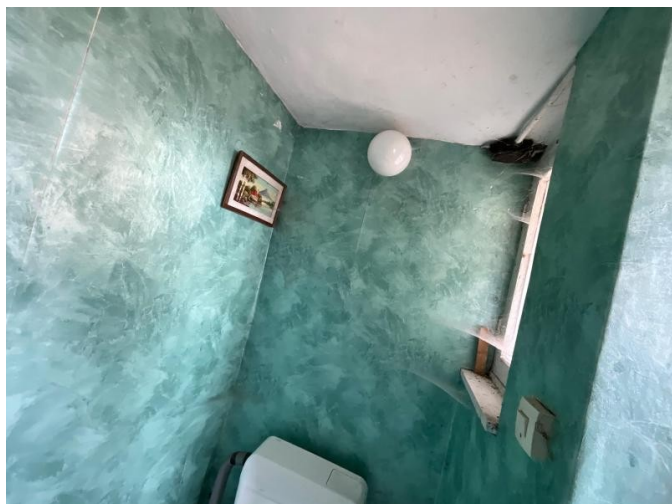
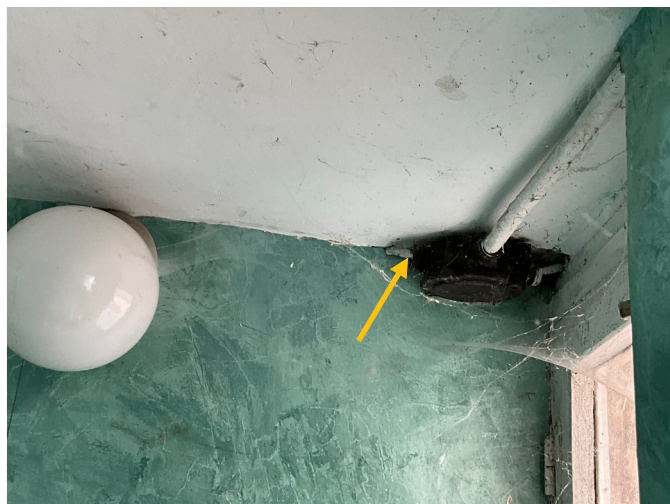
## Fiche 7: Plafondpleister

Geen asbest

| # | Type | Referentie | Resultaat |
|---|---|---|---|
| 7.1 | Puntmonster | St12 | Geen asbest |

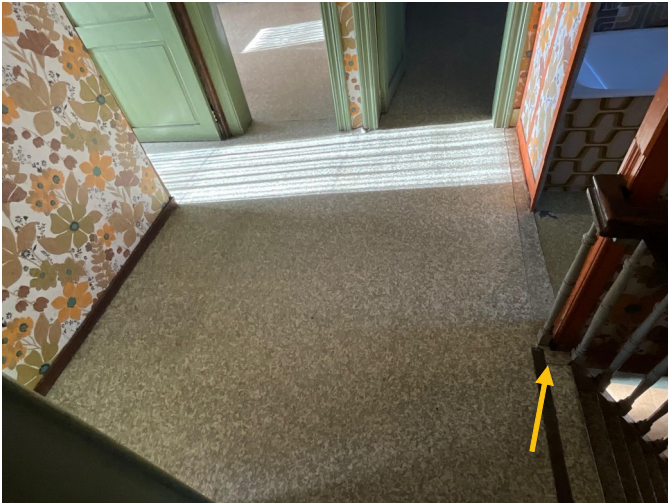
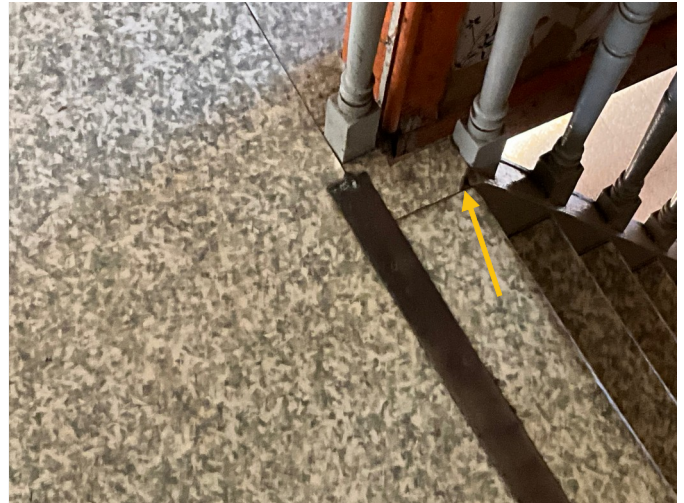
## Fiche 8: Vloerzeil

Geen asbest

| # | Type | Referentie | Resultaat |
|---|---|---|---|
| 8.1 | Mengmonster | St14 | Geen asbest |

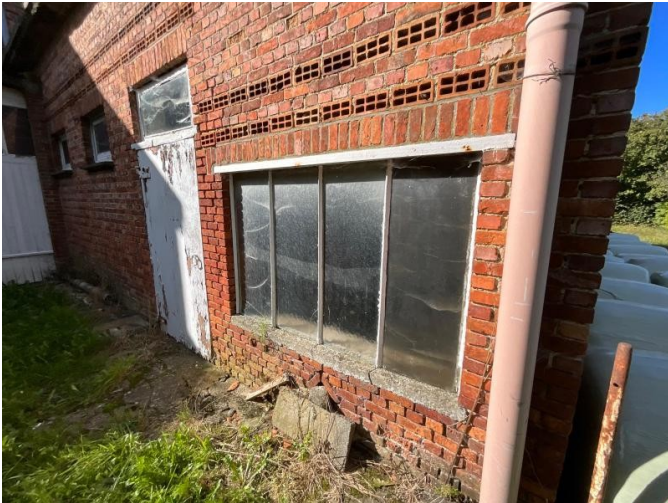
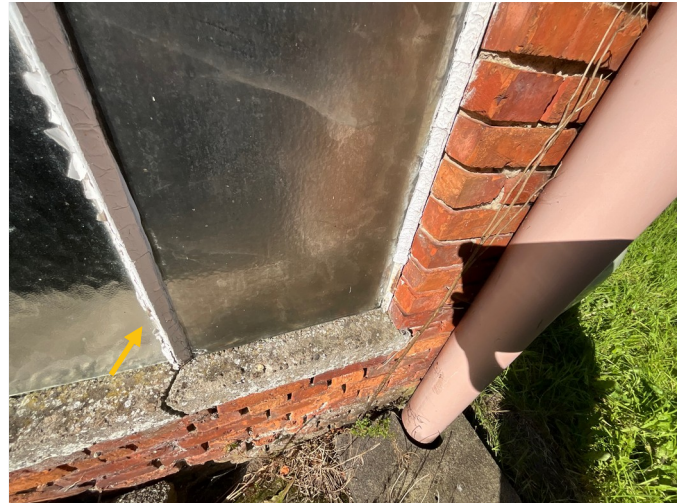
## Fiche 9: Kit rond ijzeren vensters

Geen asbest

| # | Type | Referentie | Resultaat |
|---|---|---|---|
| 9.1 | Puntmonster | St13 | Geen asbest |

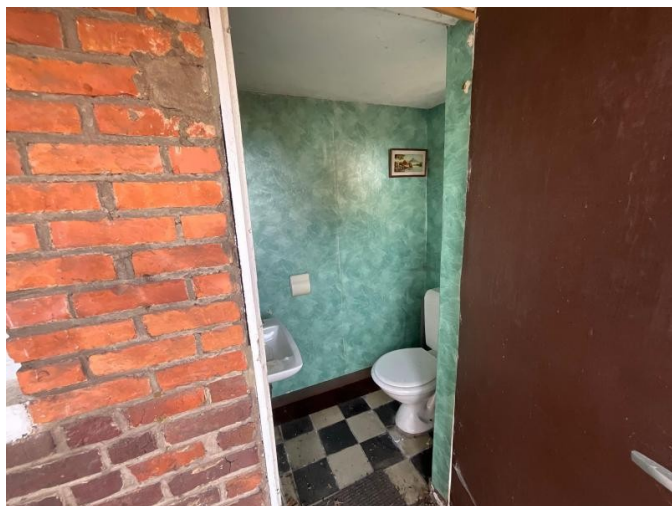
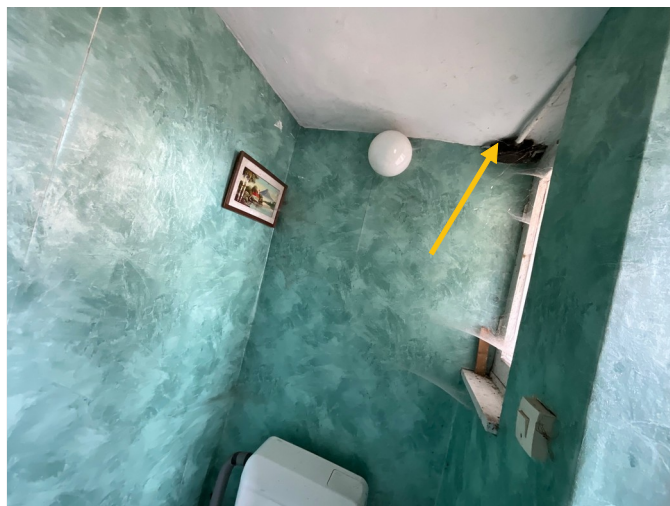
## Fiche 10: Pleisterwerk muren

Geen asbest

| # | Type | Referentie | Resultaat |
|---|---|---|---|
| 10.1 | Mengmonster | St11 | Geen asbest |
