# Asbestinventarisatetest

Bovenstraat 37, 3545 Halen

Attestnummer : 20221118-000066.000

Uitgegeven op : 18.11.2022

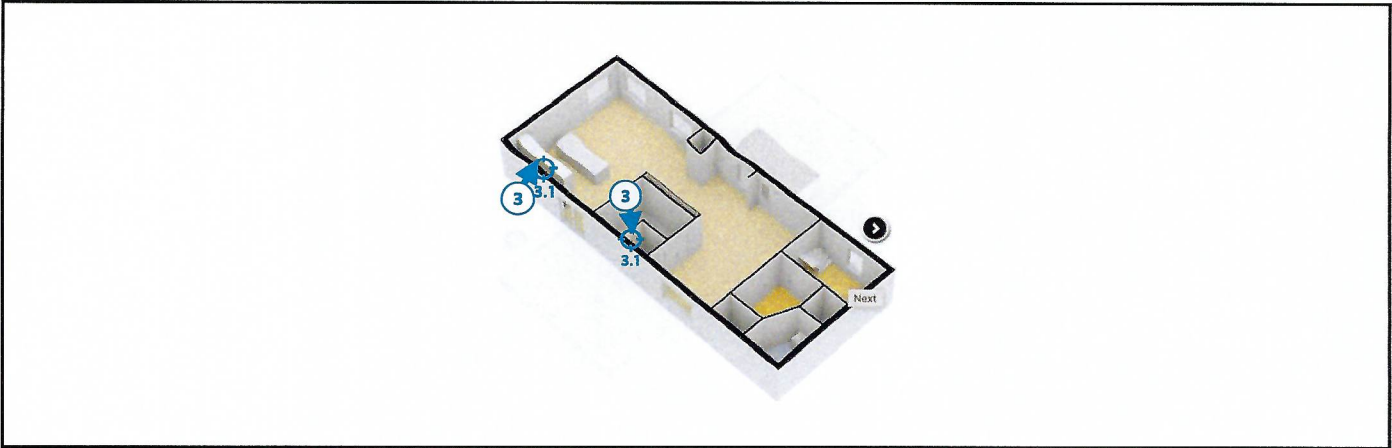
## Plan 1.2: Foto 17-11-2022 om 13.20

| Beschrijving | Type | Actie |
|---|---|---|
| 3. Mengstaal pleisterwerk muren | Geen asbest | - |

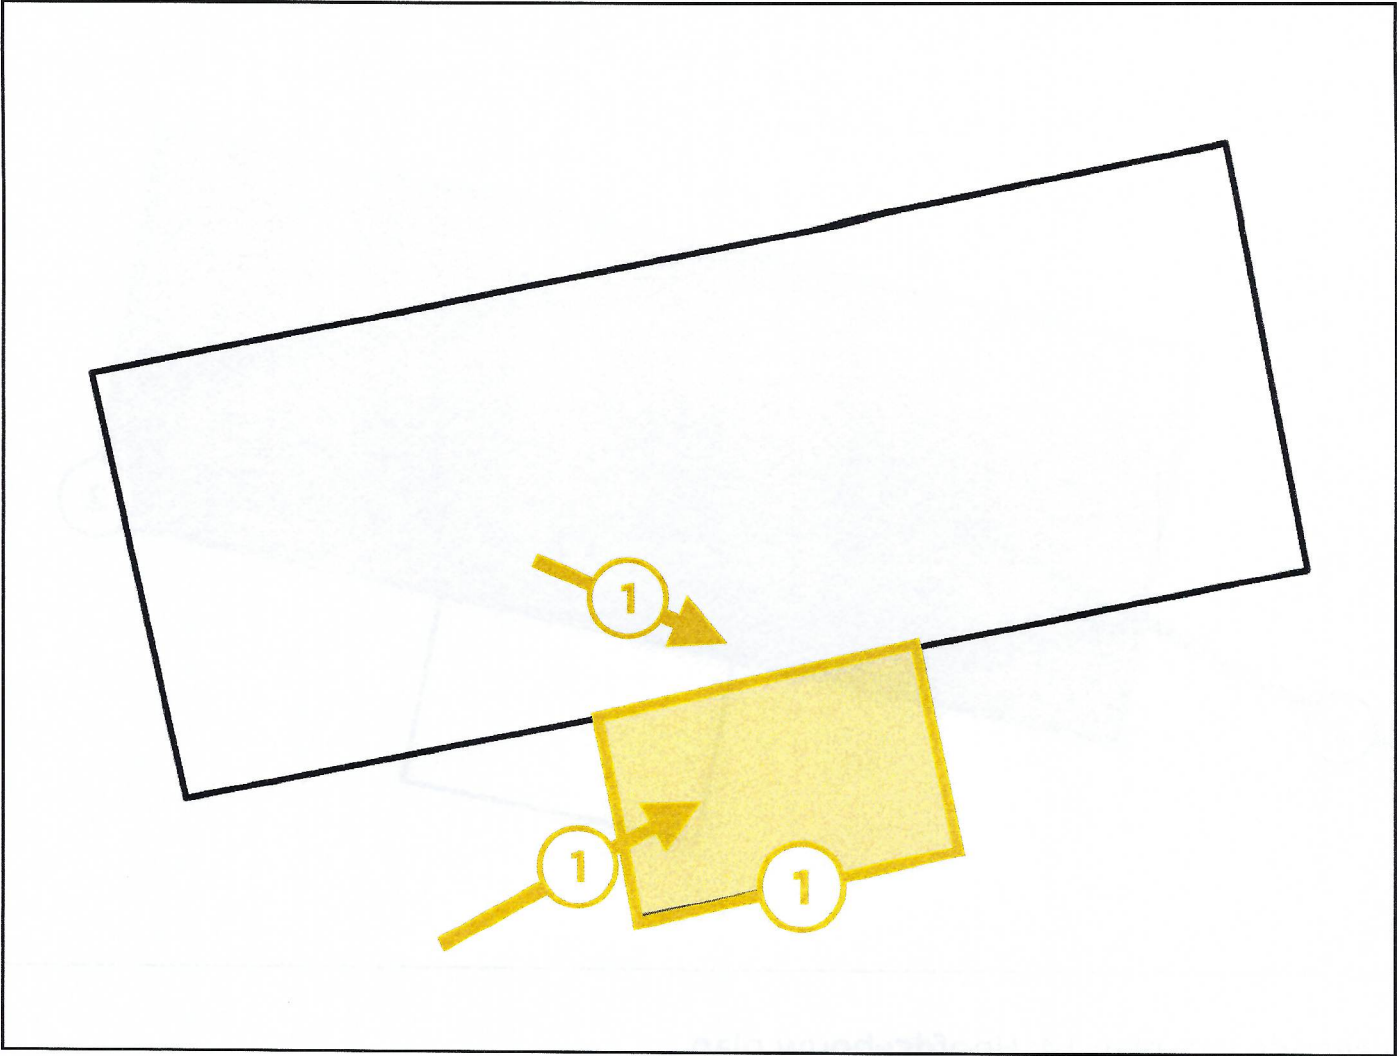
# Plan 1.3: Hoofdgebouw plan

| Beschrijving | Type | Actie |
|---|---|---|
| 1. Roofing als dakbedekking platte daken | Asbestmateriaal | Zorgvuldig beheren |

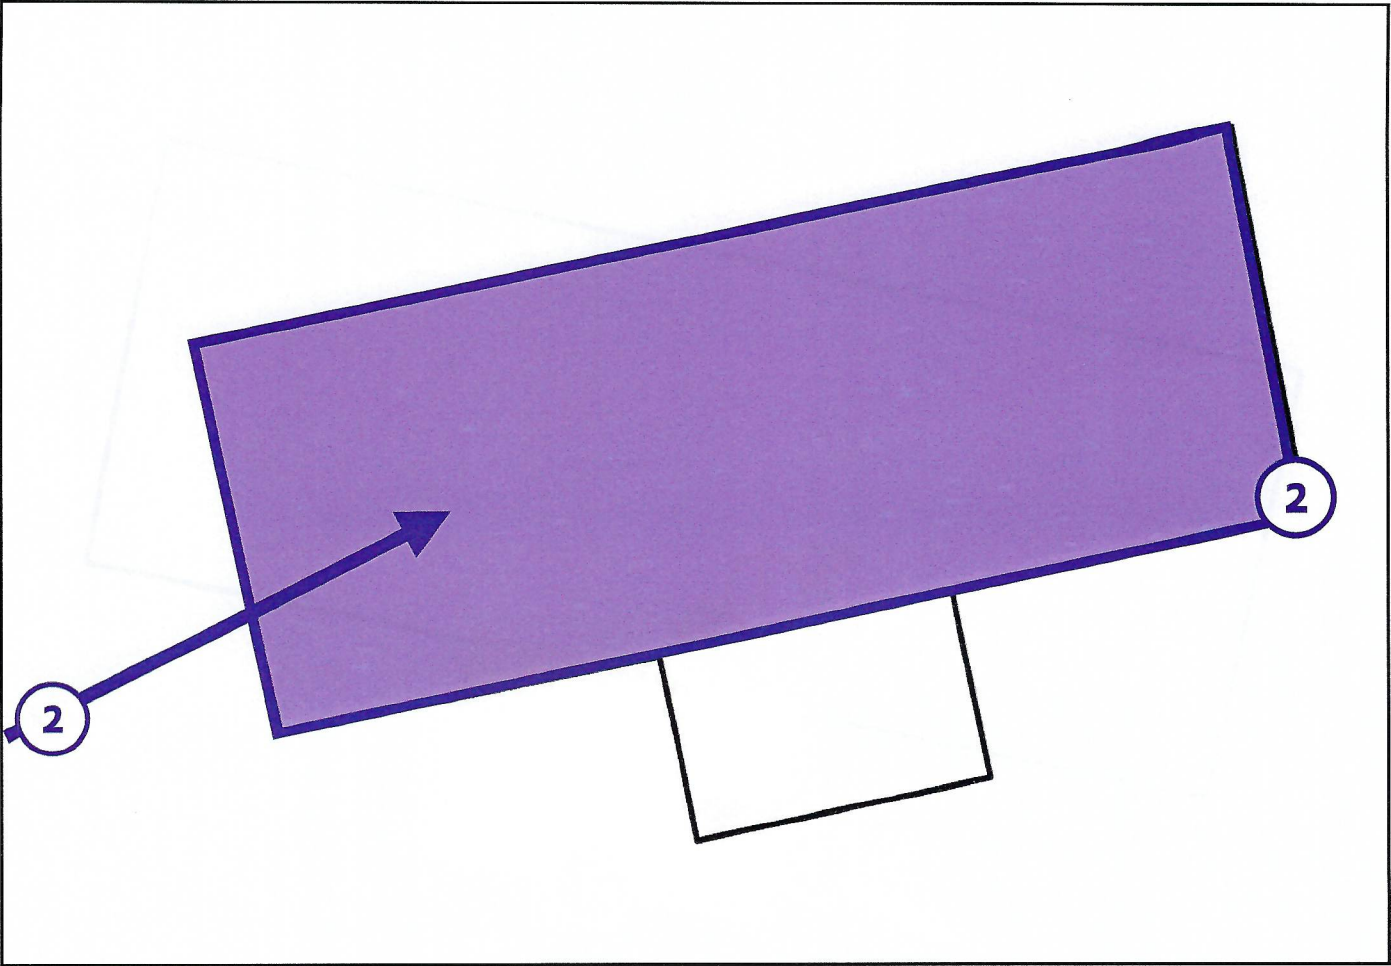
# Plan 1.4: Hoofdgebouw plan

| Beschrijving | Type | Actie |
|---|---|---|
| 2. onderdak, onbekend | Beperking | - |

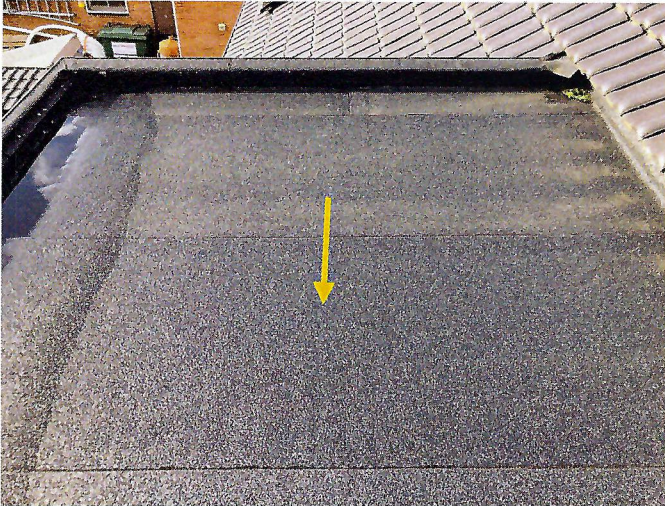
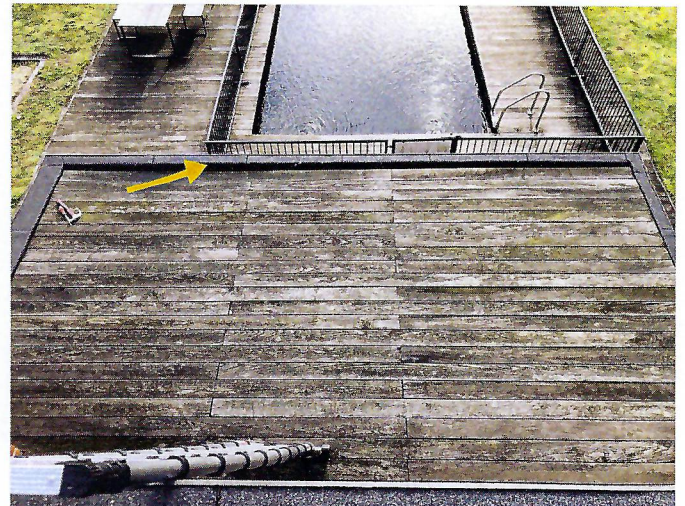
Overzichtsfoto

Detailfoto

Het asbestmateriaal valt onder de mijlpaal van 2040.

| Eindbeoordeling materiaalrisico | Zeer laag materiaalrisico en/of zeer lage kans op vezelvrijgave |

| Toestand van het materiaal | Onbeschadigd, niet verweerd |

| Beschrijving | Roofing als dakbedekking platte daken |

| <b>Opmerking</b> | Roofing aanwezig op overkapping, mogelijks is deze roofing mee geplaatst bij de grote renovatiewerken in 2009. bewijsstukken vragen aan eigenaar wanneer roofing geplaatst. |

- Zorg voor een veilig beheer. Vermijd het beschadigen van het asbestmateriaal. Controleer de toestand jaarlijks op wijzigingen.

- Eenvoudige handelingen: mag via doe-het-zelf of door werknemer(s) met opleidingsattest eenvoudige handelingen  
geen complexe situatie

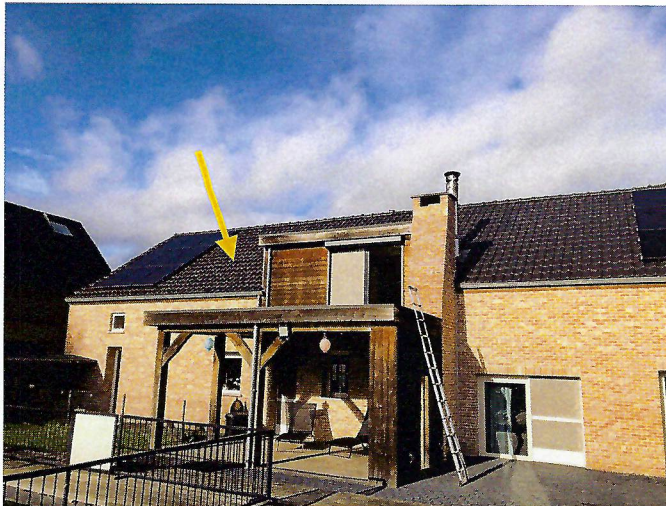
Situeringfoto

**Reden:** Het te onderzoeken materiaal situeert zich hoger dan 3,50 m te rekenen vanaf een veilige ondergrond

**Uitleg van de asbestdeskundige:** onderdak niet volledig kunnen vaststellen. wel visueel vastgesteld dat er een doek werd gebruikt als dampscherm. kans is groot dat er enkele doek met isolatieaanwezig is en dak werd vernieuwd bij de grote renovatiewerken. dit is gewoon een aandachtspunt. plafond is volledig in gyproc afgewerkt. zolder niet aanwezig. mogelijk heeft makelaar of eigenaar bewijsstukken liggen welke afwerkingen aan het dak zijn gebeurd.

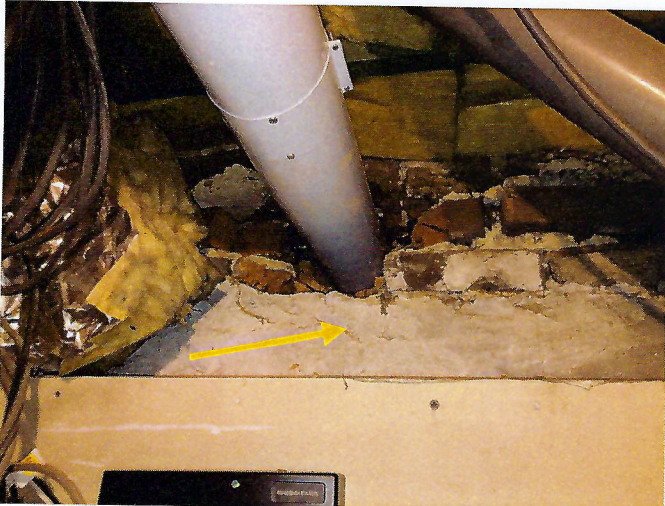
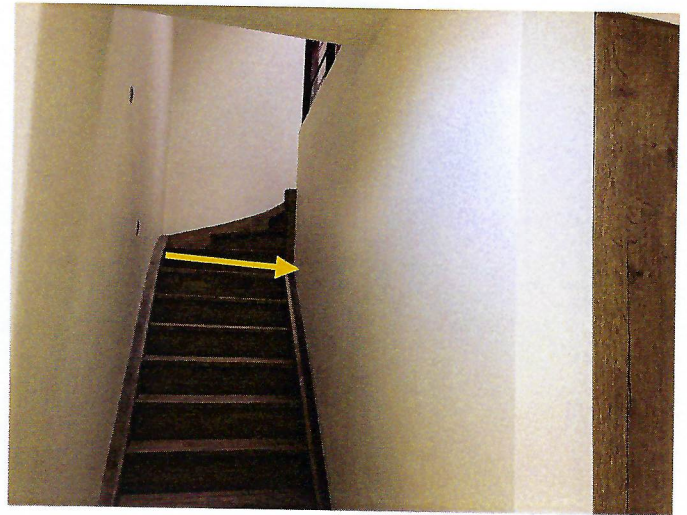
## Fiche 3: Mengstaal pleisterwerk muren

Overzichtsfoto

Detailfoto

Geen asbest

| Opmerking | Pleisterwerk was enkel aangetroffen in trappenhal, en slaapkamer achtergevel achteraan en oude pleister aangetroffen in CV ruimte. al de rest van de muren en plafonds is in gyproc afgewerkt. op deze plaatsen waar mogelijks is, is er enkel een staal name uitgevoerd. |
