# Asbestinventarisatetest

Frederik de Merodestraat 30/1, 2800 Mechelen

Attestnummer : 20250716-000392.000

# Zone 1: Hoofdgebouw

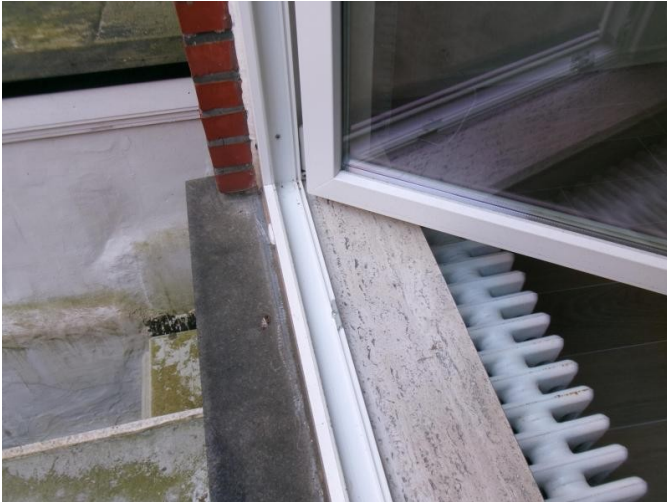
## Fiche 2: vensterbanken en vloerdorpels binnen en buiten

De waarneembare vensterbanken en voerdorpels zijn uit niet asbestverdachte materialen. Eventueel onderliggende materialen kunnen via aanvullend / destructief onderzoek verder nagekeken worden. Mogelijk werden ze niet allemaal aangeduid op de plannen in dit attest.

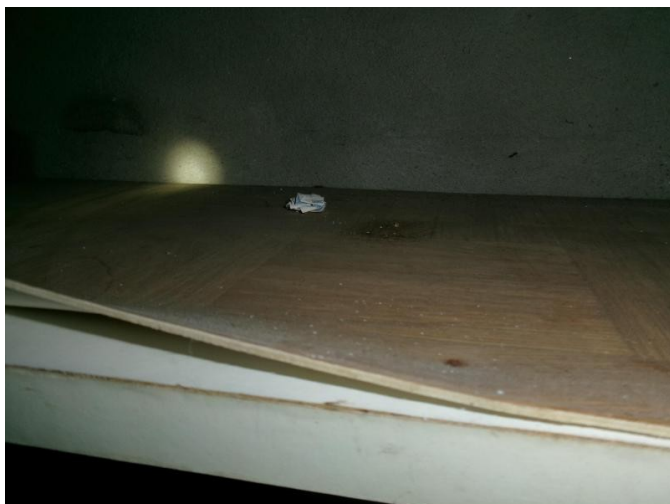
De vinyl die op de houten schappen aanwezig is een soepele variant die niet-asbestverdacht is.

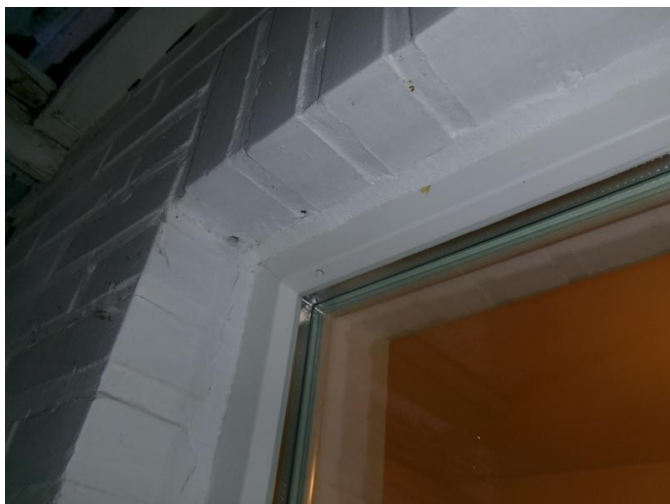
Via een factuur uit 2020 kan afgeleid worden dat de ramen en deuren in de buitengevels na 2000 geïnstalleerd werden. Hierdoor kunnen de gebruikte materialen (incl. dichtingen) als niet-asbestverdacht beschouwd worden.

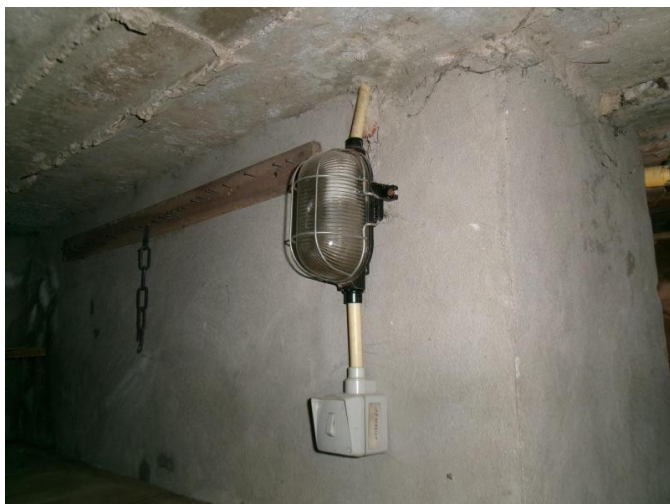
De bruine lamphouder in de privatieve kelder is, net als de grijze lichtschakelaar eronder, van een niet-asbestverdacht kunststof. Eventueel achterliggende materialen kunnen via aanvullend / destructief onderzoek verder nagekeken worden.

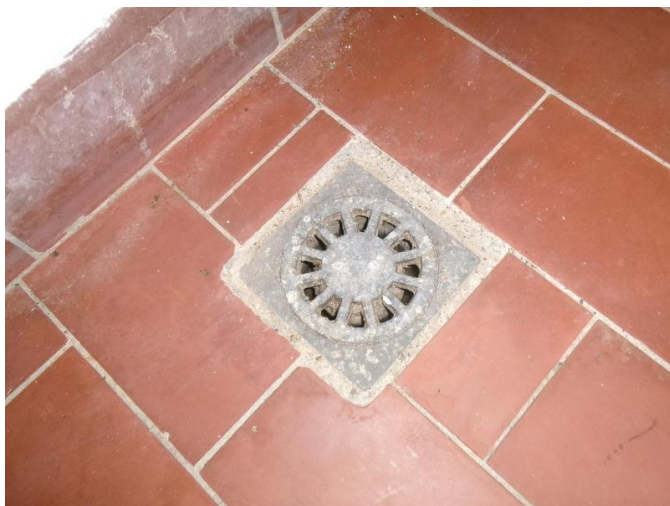
De waarneembare materialen (metaal) van het putje op het terras zijn niet-asbestverdacht. Onder de vloer lopen mogelijk andere toepassingen die via aanvullend / destructief onderzoek verder nagekeken kunnen worden.

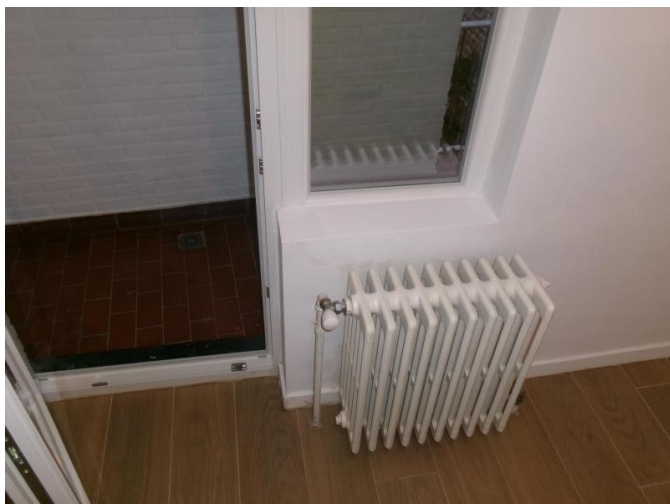
Het type radiator waarbij op de hoeken een zeskant zichtbaar is, kunnen asbestverdacht materiaal bevatten. Via deze zeskant werden de verschillende delen tegen elkaar gevezen. Als afdichting tussen de delen kunnen dichtingen aanwezig zijn die asbestverdacht zijn. De dichtingen werden niet waargenomen tijdens het plaatsbezoek en zijn via destructief onderzoek verder na te kijken. Mogelijk zijn niet alle aanwezige radiatoren op de plannen in dit attest aangeduid. De radiator in de douchekamer bevat geen asbestverdachte materialen.

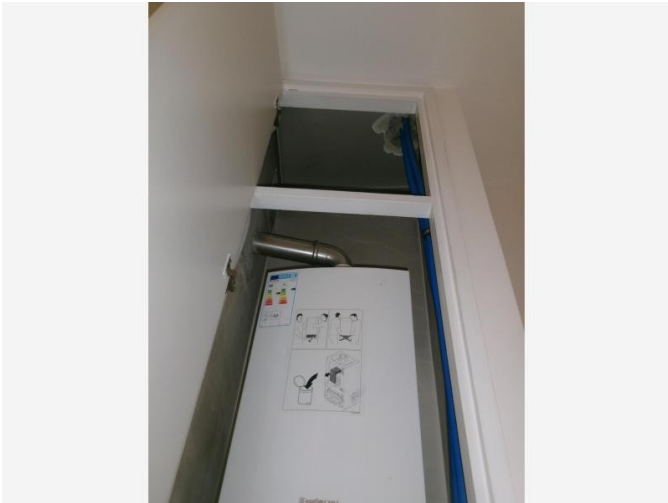
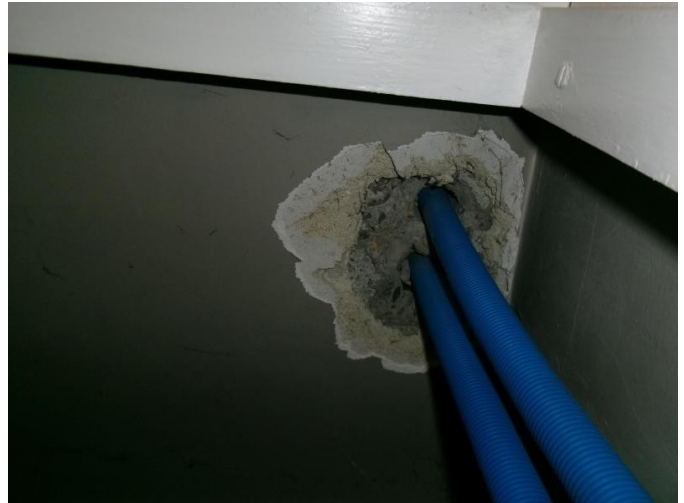
## Fiche 8: Pleisterwerk plafonds

Geen asbest

| # | Type | Referentie | Resultaat |
|---|---|---|---|
| 8.1 | Mengmonster | pleisterwerk plafonds | Geen asbest |

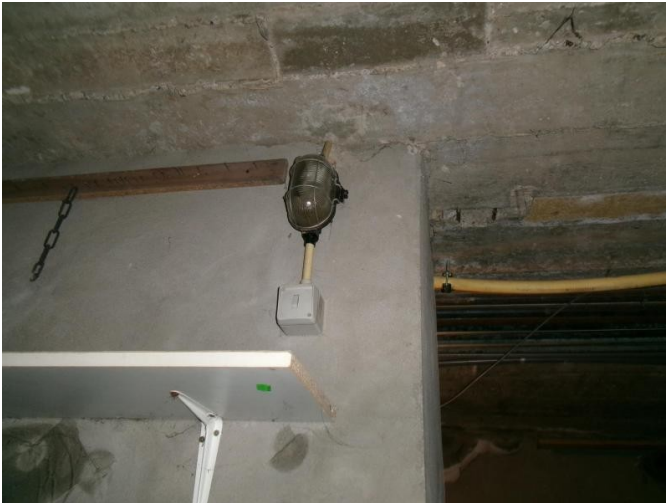
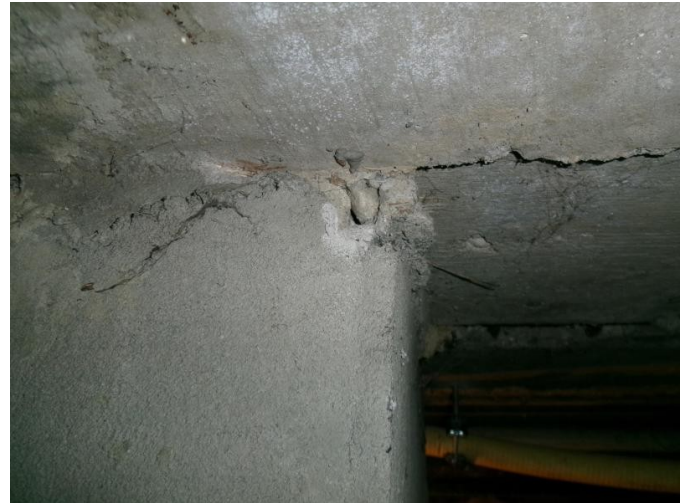
Geen asbest

| # | Type | Referentie | Resultaat |
|---|---|---|---|
| 9.1 | Mengmonster | cementlaag muren priv. kelder | Geen asbest |

| Opmerking | De opgegeven hoeveelheid is een ruwe schatting die (significant) kan afwijken van de werkelijke hoeveelheid. Het betreft de cementen smeerlaag die aan de binnenkant van de muren van de privatieve kelder werd aangebracht. |

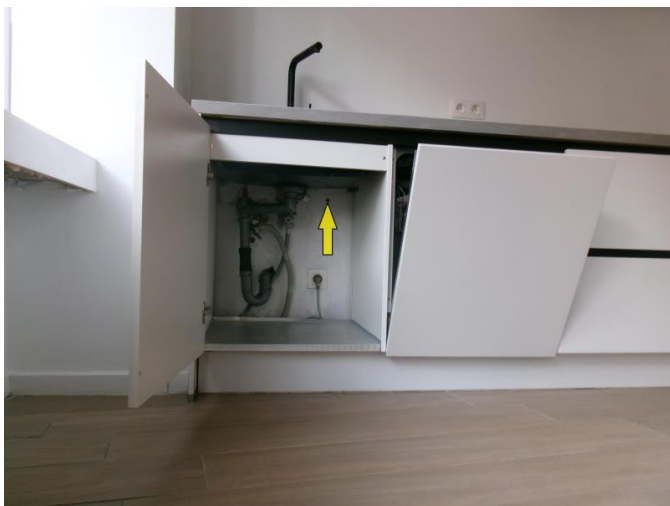
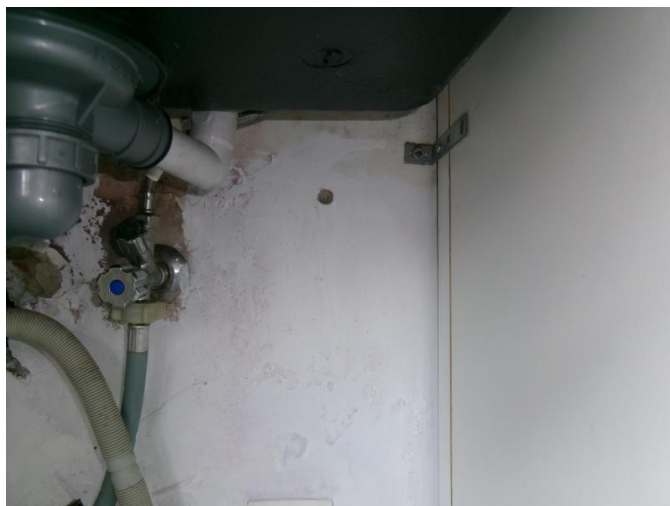
## Fiche 10: Pleisterwerk wanden

Geen asbest

| # | Type | Referentie | Resultaat |
|---|---|---|---|
| 10.1 | Mengmonster | pleisterwerk muren | Geen asbest |
